**INFORME TECNICO DE FISCALIZACION AMBIENTAL**

**CALDERA GENERADORA DE VAPOR DE ENERGÍAS INDUSTRIALES**

**DFZ-2020-2905-V-RCA**

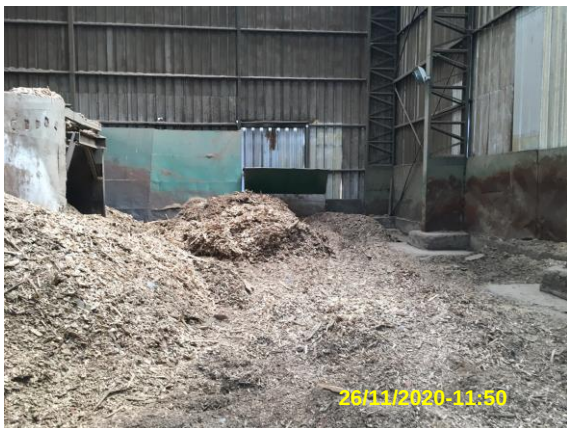
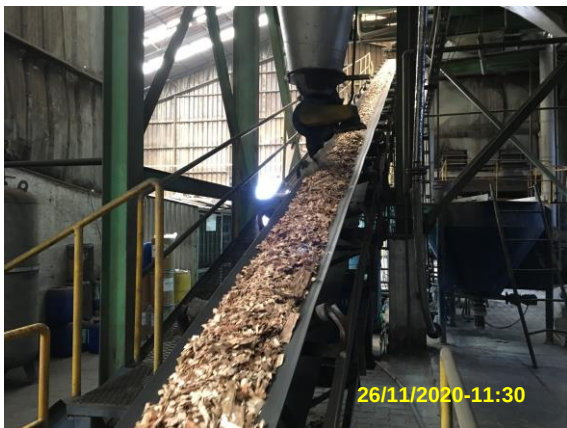
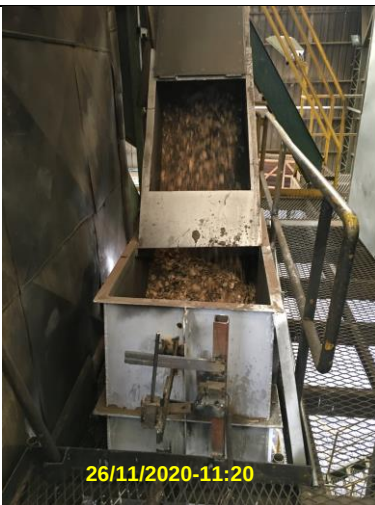
| Descripción medio de prueba: En la Fotografía 1 se aprecia el acopio de chips de madera (biomasa) al interior del galpón industrial. En la fotografía 2 se visualiza el transporte de chips hacia la caldera a través de correa transportadora. En la fotografía 3 se visualiza un buzón de alimentación de chips a la caldera. | | | | | | | | |

- d. En inspección del 26 de noviembre de 2020, se constató que la caldera generadora de vapor solamente se encontraba funcionando con chips de madera (biomasa) (Fotografía 1, 2 y 3) y la inexistencia de guano de ave de carne tanto al interior como al exterior del galpón industrial.

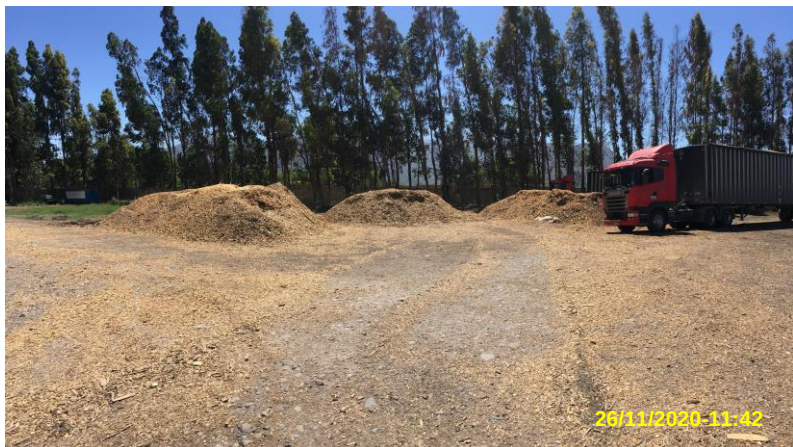
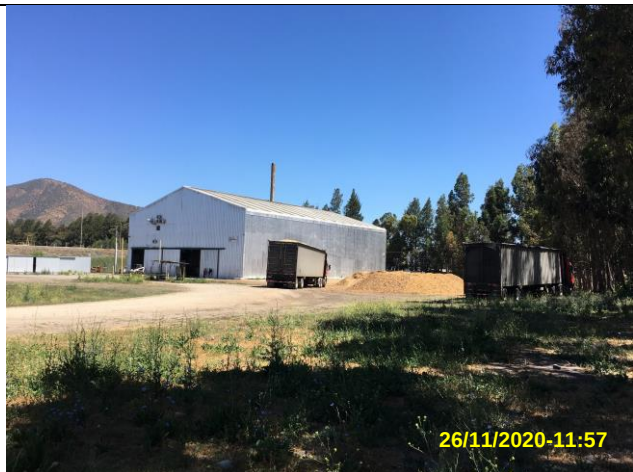
| Descripción medio de prueba: En la imagen se visualizan los 3 acopios de chips al aire libre, al exterior del galpón industrial. | | | | | | | | |
| Descripción medio de prueba: Ubicación de los tres acopios de chips al aire libre, con respecto al galpón industrial. | | | | | | | | |

- i. Se constató además en dicho patio 3 acopios de chips de madera, al aire libre (Fotografías 4 y 5), respecto a los cuales el Sr. Brito indica que corresponde a un stock de aproximadamente 250 m<sup>3</sup> acumulado como respaldo y que se encuentra allí desde el último paro de camiones de este año. Se observa al Sr. Brito que la RCA considera sólo acopio de biomasa al interior del galpón, a lo que manifiesta que ello es transitorio y que se retirará en los próximos días, de manera de evitar riesgos ante posibles incendios dada la época del año.

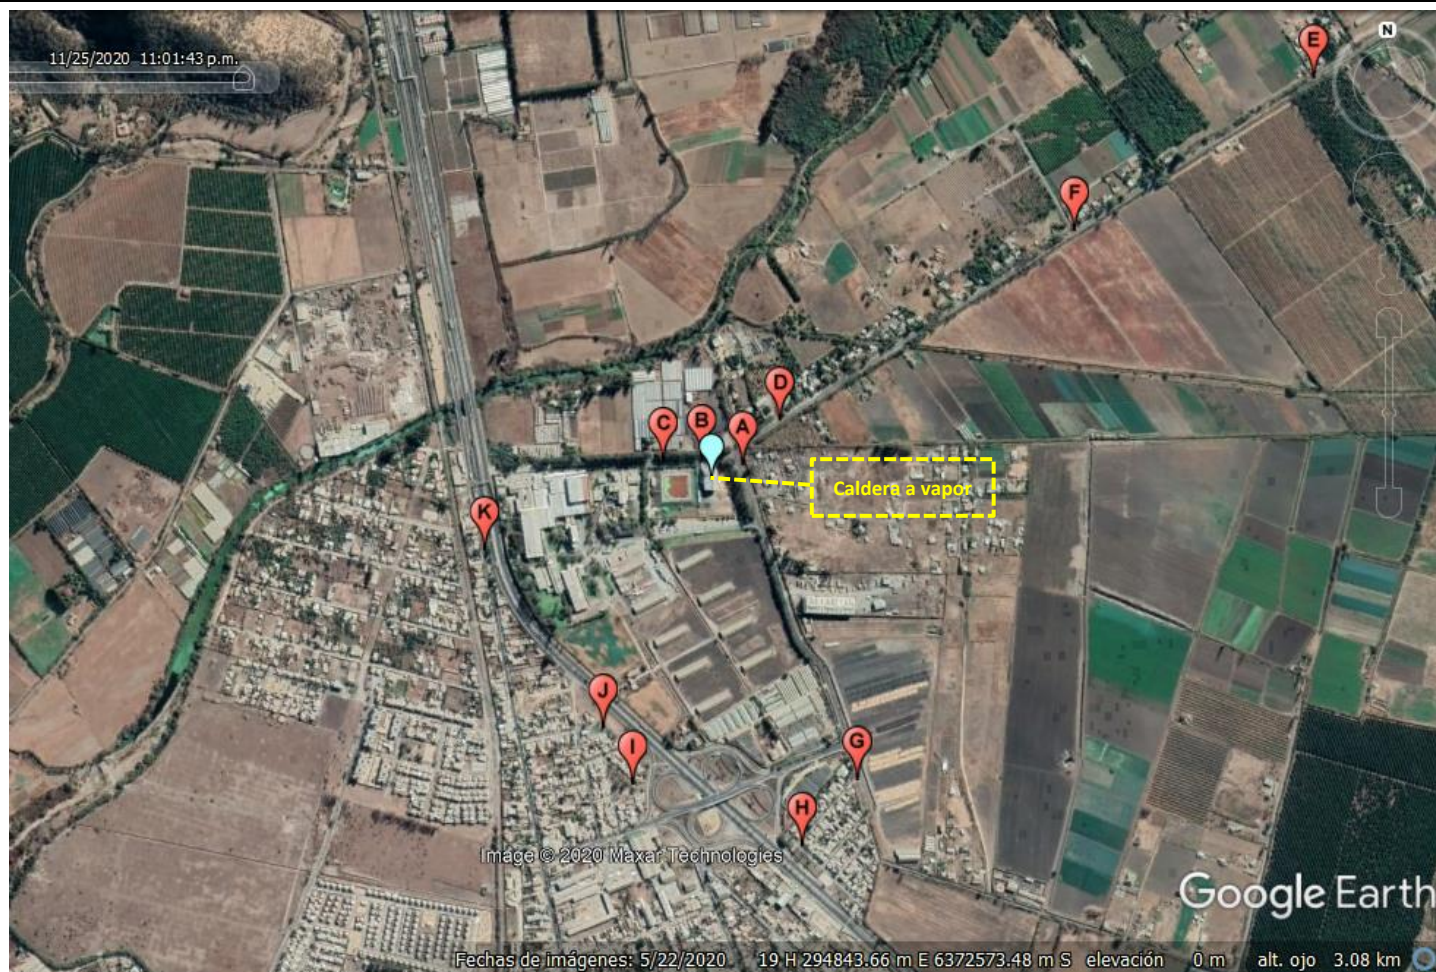
**Figura 2**

En la figura se señalan los distintos lugares alrededor de la caldera de Energías Industriales en los que se realizó percepción de olores durante la noche del día 25.11.2020. A = Ruta F-317. B = Camino La Peña (frente a caldera). C = Camino La Peña (frente a Sopraval). D = Camino La Peña (aledaño a casas). E = Camino La Peña (Callejón Las Cruces). F = Camino La Peña (Callejón La Lechería). G-H = Población El Recuerdo (Calle Alondra). I = Artificio (calle Río Malleco). J = Artificio (calle Río Bío-Bío). K = Artificio (Avenida Adrián).

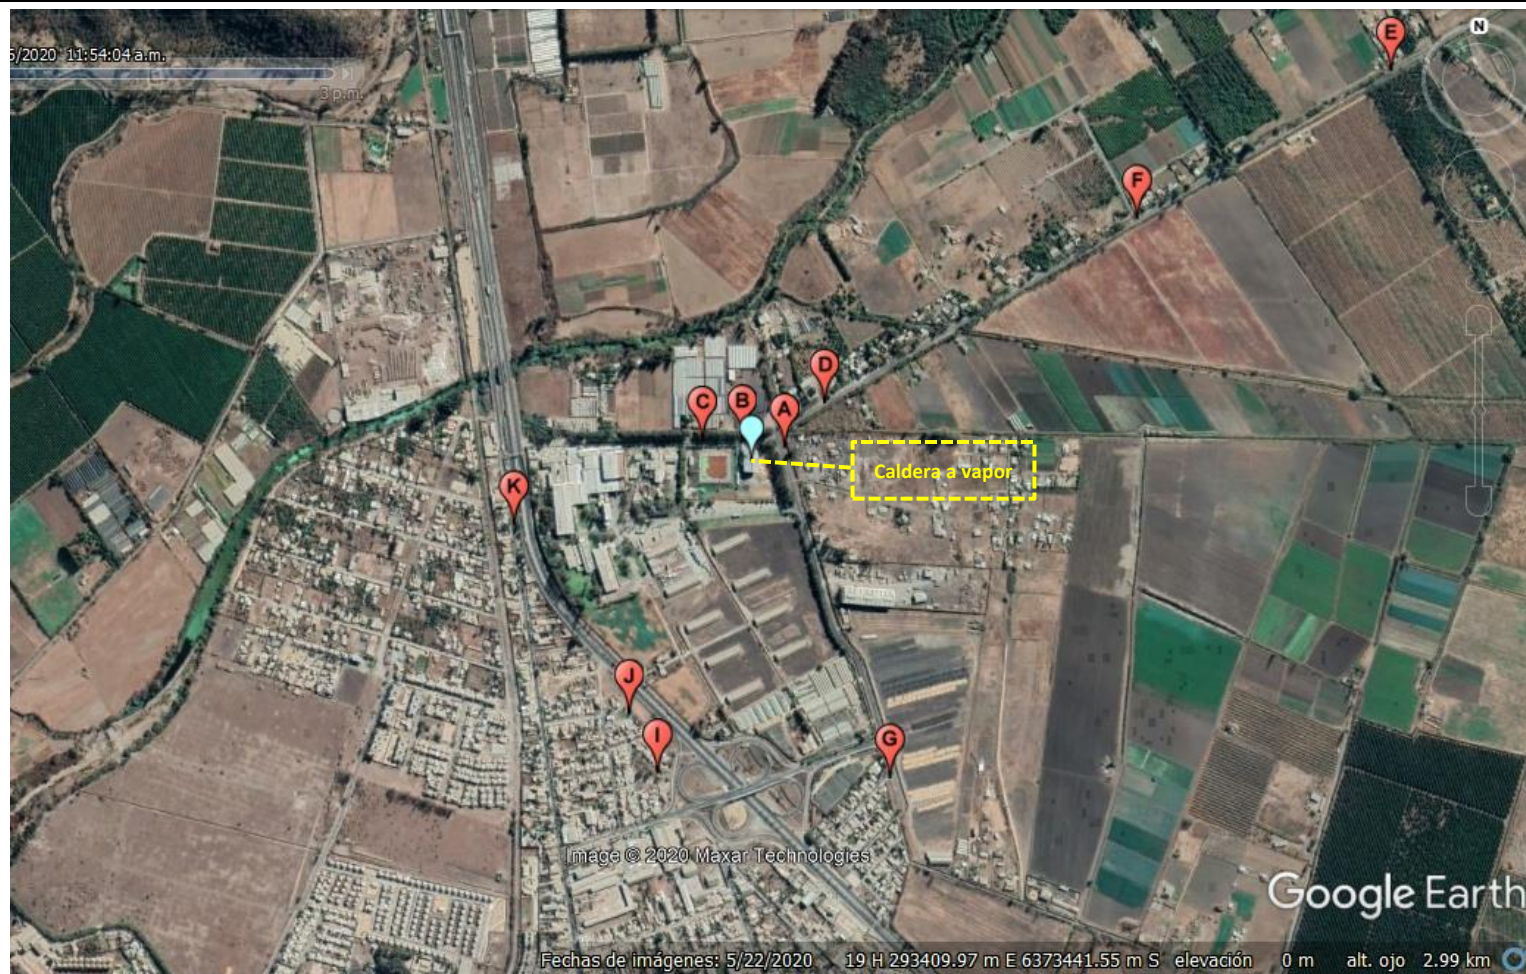
**Figura 3**

En la figura se señalan los distintos lugares alrededor de la caldera de Energías Industriales en los que se realizó percepción de olores durante la mañana del día 26.11.2020. A = Ruta F-317. B = Camino La Peña (frente a caldera). C = Camino La Peña (frente a Sopraval). D = Camino La Peña (aledaño a casas). E = Camino La Peña (Callejón Las Cruces). F = Camino La Peña (Callejón La Lechería). G = Población El Recuerdo (Calle Alondra). I = Artificio (calle Río Malleco). J = Artificio (calle Río Bío-Bío). K = Artificio (Avenida Adrián).

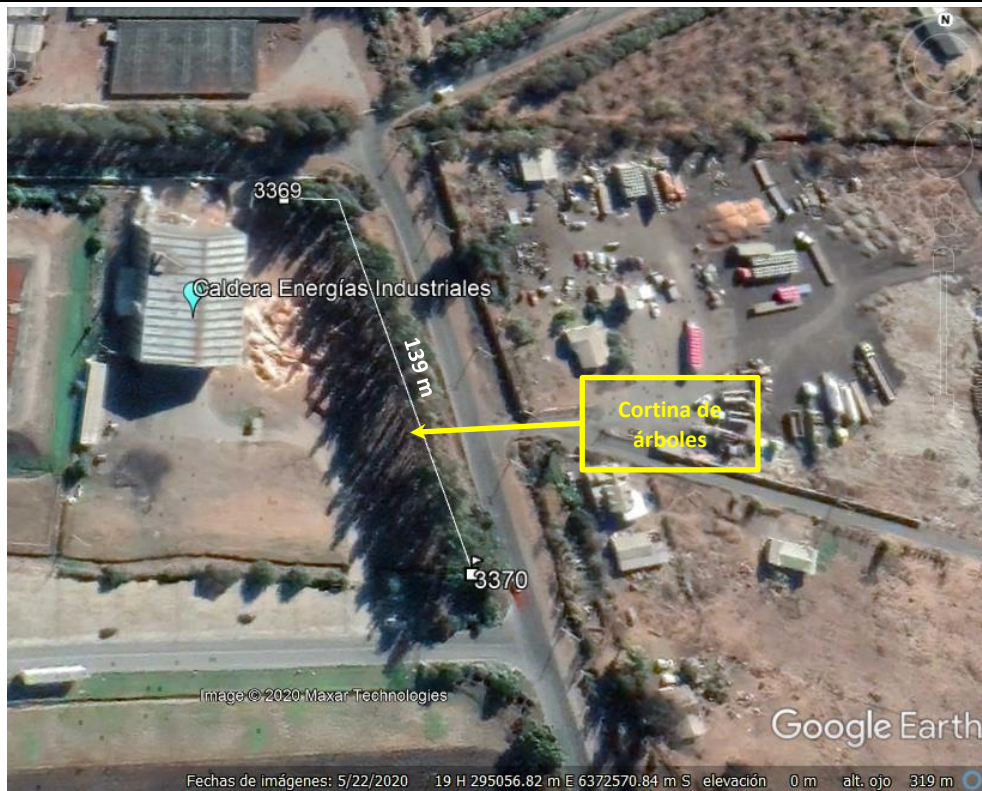
**Figura 4**

Extensión de la cortina de árboles de *Eucalyptus globulus* implementada como medida adicional para el control de olores, según la RCA, en el deslinde oriente y parte del deslinde norte del predio en donde se emplaza el galpón industrial.

- d. Por otra parte, se tiene que con fecha 17 de junio de 2011 se recepcionó en el Servicio de Evaluación Ambiental de la Región de Valparaíso carta S/N° de fecha 15 de junio de 2011 de la empresa en la que da cuenta de la implementación de la cortina vegetal antes señalada, en “una plantación TRIPLE en hilera en 100 metros lineales” (Anexo 5).
- e. En inspección del 26 de noviembre de 2020, mediante recorrido con GPS, se constató que en una extensión de 139 m. lineales se encuentra una cortina de tres hileras de árboles adultos de *Eucalyptus globulus* en el deslinde oriente y parte del deslinde norte del predio en donde se emplaza el galpón industrial, en forma paralela a panderetas de concreto que delimitan el predio con el espacio público (Figura 4 y fotografías 11-12).

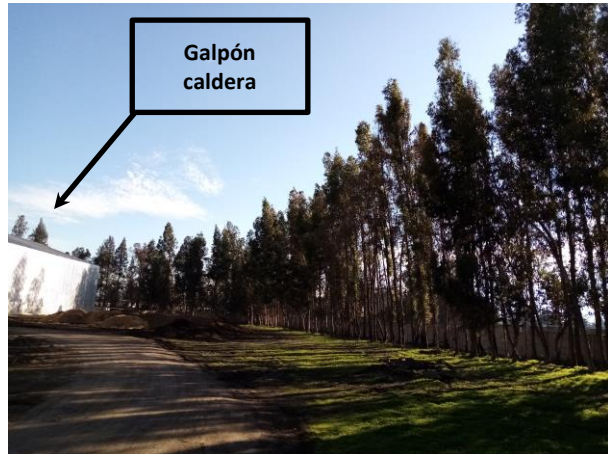
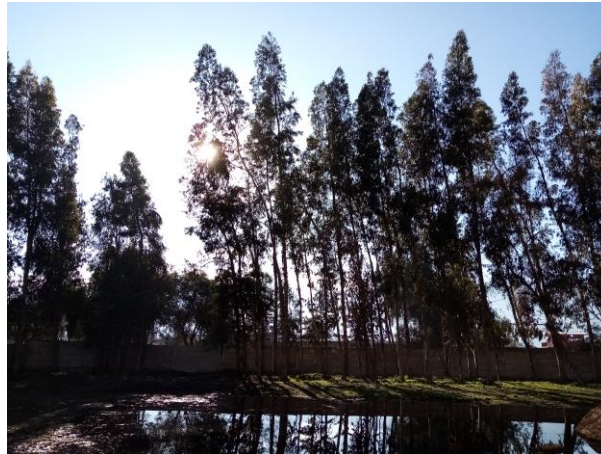
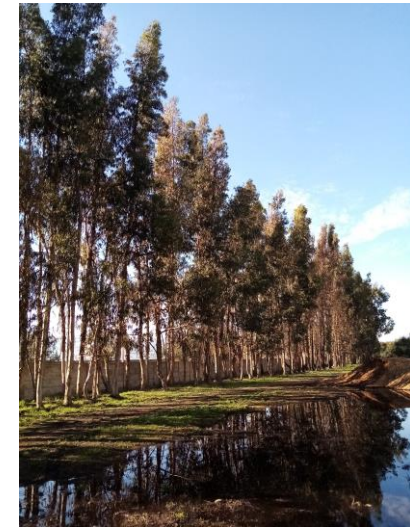
| <b>Descripción medio de prueba:</b> Imágenes en las que se visualiza la cortina de <i>Eucalyptus globulus</i> implementada en el lado oriente en el deslinde oriente y parte del deslinde norte del predio en donde se emplaza el galpón industrial. | | |

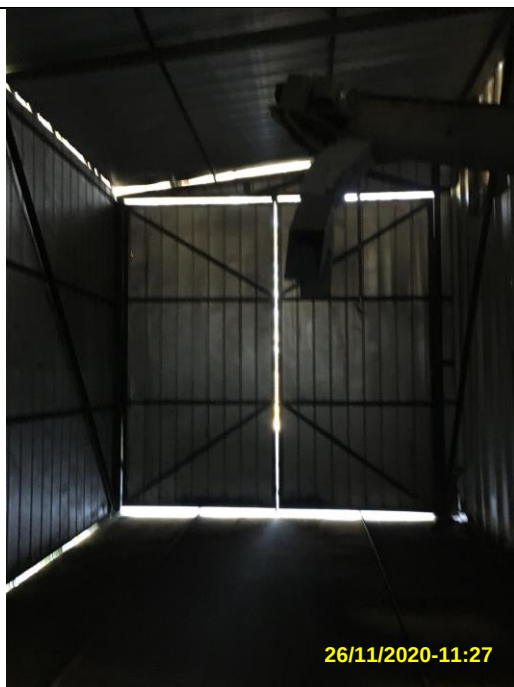
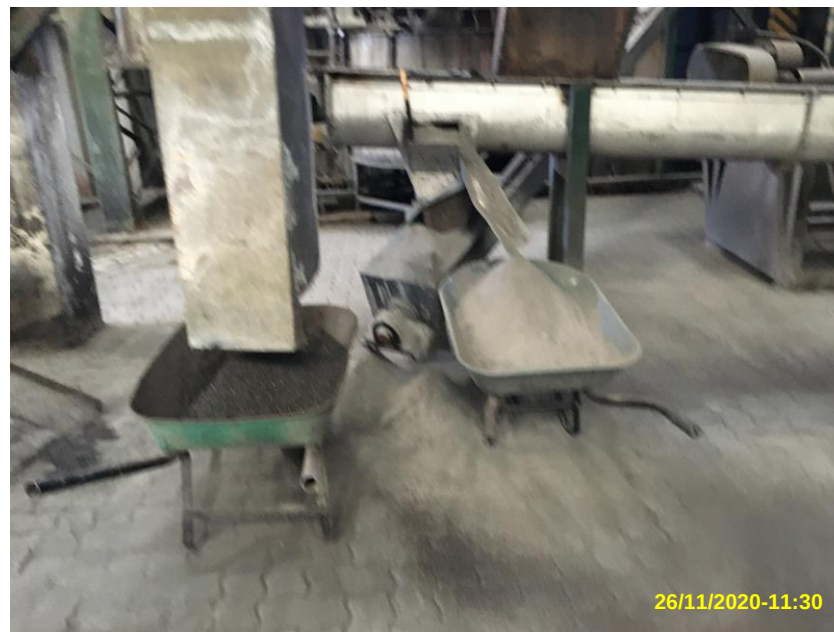
| <b>Descripción medio de prueba:</b><br>En la imagen se aprecia ausencia del contenedor de cenizas provenientes de los filtros de mangas y vista del sinfín de cenizas averiado operativo, constatado al momento de la inspección. | | | <b>Descripción medio de prueba:</b><br>Acumulación transitoria de cenizas provenientes de los filtros de mangas en carretilla, dado a que el sinfín de cenizas se encontraba averiado. | | |

- e. Por medio de Carta S/N° del 18 de diciembre de 2020 (Anexo 2, carpeta “Anexo 5. Fotografías equipos cenizas” y carpeta “Anexo 6. Reporte falla tornillo”), Energía Industriales remitió la información solicitada y de cuya revisión se constata que el sinfín que transporta cenizas desde los filtros de mangas fue reparado y se encuentra operativo transportando cenizas hasta el respectivo contenedor (Fotografía 18). La empresa también remitió reporte de falla de equipo, en donde se indican los trabajos de reparación realizados.
