## INFORME TÉCNICO DE FISCALIZACIÓN AMBIENTAL

Programa de Cumplimiento

AGRICOLA EL CARDONAL

DFZ-2020-407-V-PC

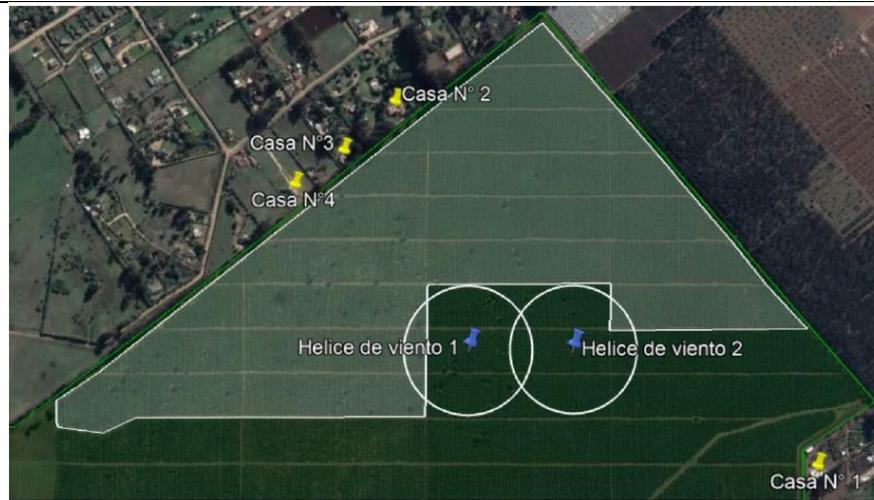
**Figura 1**

En la figura se visualiza en color verde claro de cobertura de 42 Ha. inicial del sistema de riego por aspersión.

<p>por riego por aspersión a la superficie plantada inicialmente cubierta por el área de influencia de las máquinas de viento (10 Ha), en el reporte inicial el titular adjuntó documento "Proyecto control de heladas 10 Ha" que daba cuenta que la fecha de dicho reporte la acción se encontraba en ejecución con un avance del 38% (Anexo 2, Reporte Inicial, Acción 6), de acuerdo a bases técnicas informadas a la SMA en PdC refundido del 8.01.2020, anexo N°6.</p> <ul style="list-style-type: none"> <li>• En el reporte final del PdC (Anexo 3) el titular señala que se concluyó el proyecto de extensión del sistema de control de heladas (Figuras 1 y 2).</li> </ul>
--	--	--	--	--	--	--	---

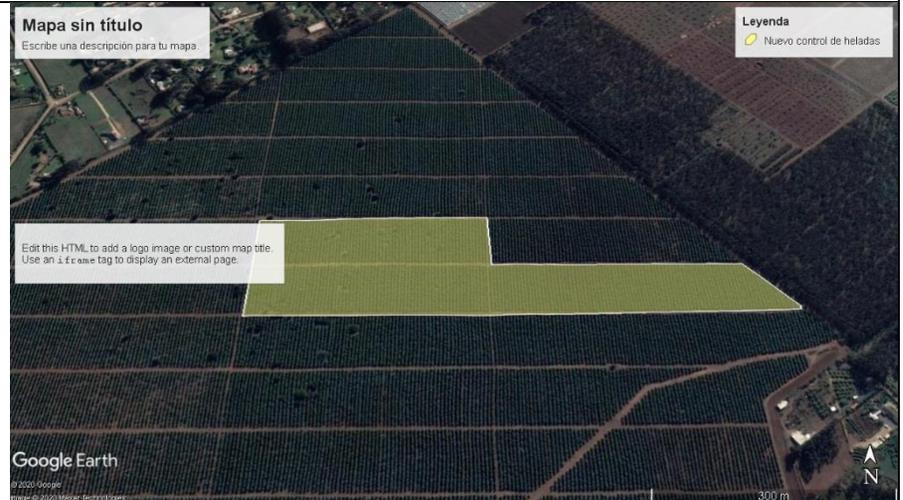
**Figura 2**

En la figura se visualiza en color amarillo claro la superficie de 10 Ha. en las que el sistema de riego por aspersión se amplió, según lo informado por la empresa.
