INFORME TÉCNICO DE FISCALIZACIÓN AMBIENTAL

MINERA VALLENAR IRON

DFZ-2020-3442-III-RCA

ENERO 2021

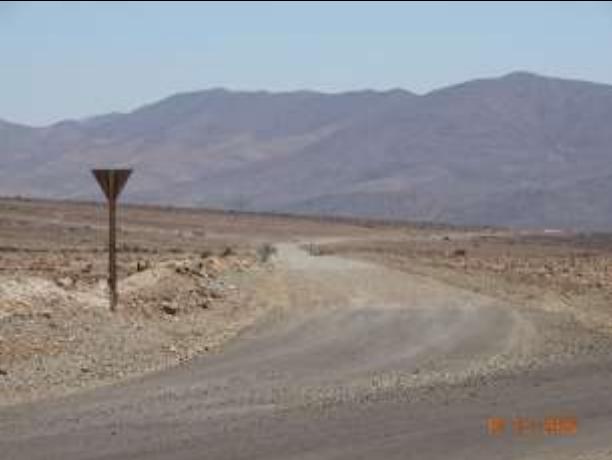
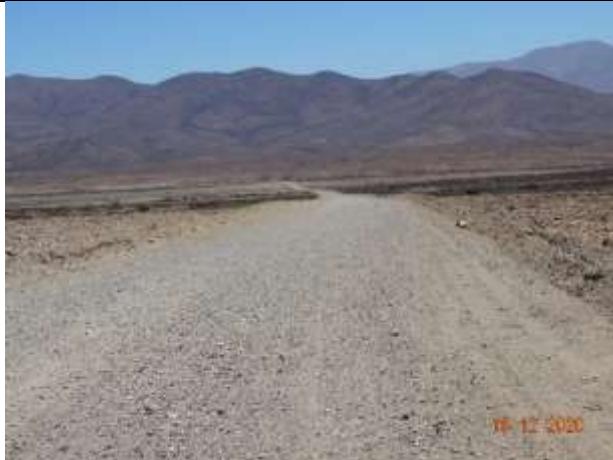
Fotografía 1.		Fecha: 16-12-2020		Fotografía 2.	
Coordenadas UTM DATUM WGS84 HUSO 19J		Norte: 6.834.568 m	Este: 325.429 m	Coordenadas UTM DATUM WGS84 HUSO 19J	Norte: 6.832.427
Descripción del medio de prueba: Intersección entre la ruta C-486 y el camino de acceso a la faena Minera La Japonesa. Se observa que la ruta no está estabilizada.			Descripción del medio de prueba: Camino de acceso al proyecto, el cual no está estabilizado.

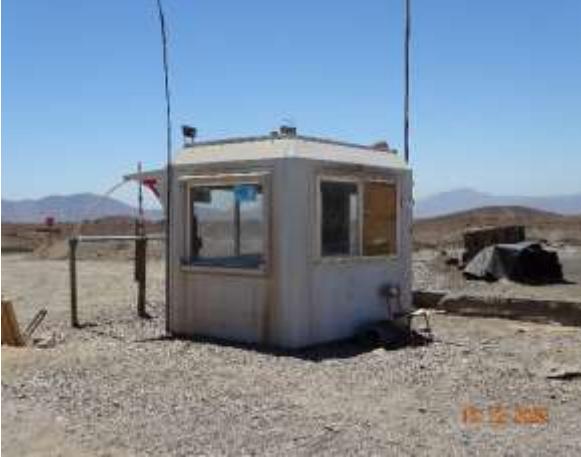
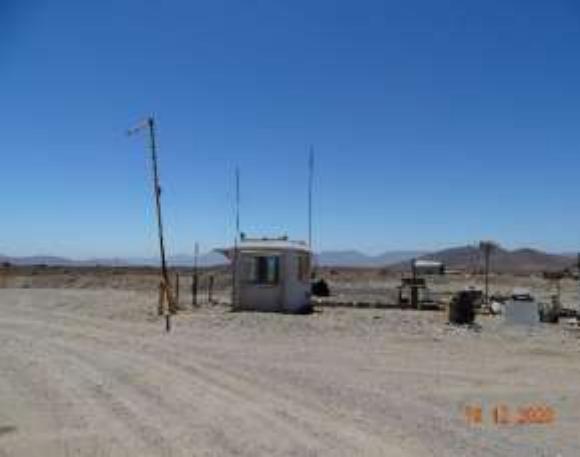
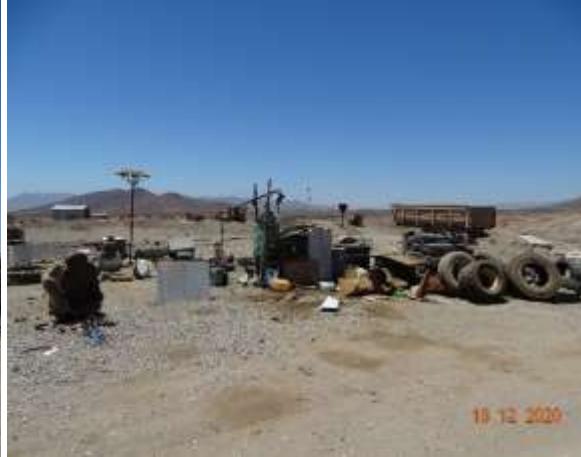
Fotografía 3.		Fecha: 16-12-2020			
Coordenadas UTM DATUM WGS84 HUSO 19J		Norte: 6.831.285 m		Este: 322.364 m	
Descripción del medio de prueba: Garita de acceso al Proyecto. Se observa que no hay personal y la presencia de distintos tipos de residuos, desde maderas, cartones, chatarra, neumáticos, asientos antiguos. Además, se observa en el suelo, distintas manchas oscuras.

Registros					
Fotografía 4.		Fecha: 16-12-2020		Fotografía 5.	
Coordenadas UTM DATUM WGS84 HUSO 19J		Norte: 6.831.243 m	Este: 322.376 m	Coordenadas UTM DATUM WGS84 HUSO 19J	Norte: 6.831.243 m Este: 322.376 m
Descripción del medio de prueba: Vista hacia el botadero que actualmente está siendo explotado. Se observa una retroexcavadora y un área de harneado de material.			Descripción del medio de prueba: Excavadora sin utilizar dispuesta en el área.

Fotografía 6.	Fecha: 16-12-2020	Fotografía 7.	Fecha: 16-12-2020		
Coordenadas UTM DATUM WGS84 HUSO 19J	Norte: 6.831.257 m	Este: 322.565 m	Coordenadas UTM DATUM WGS84 HUSO 19J	Norte: 6.831.265 m	Este: 322.485 m
Descripción del medio de prueba: Botaderos de estériles abandonados.			Descripción del medio de prueba: Señalética instalada en camino de acceso a botaderos de estériles abandonados.

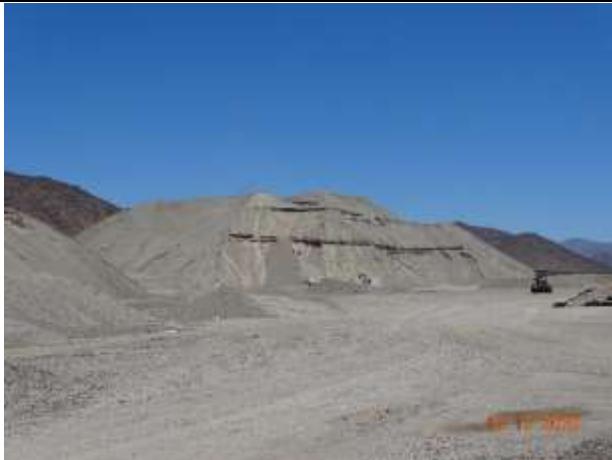
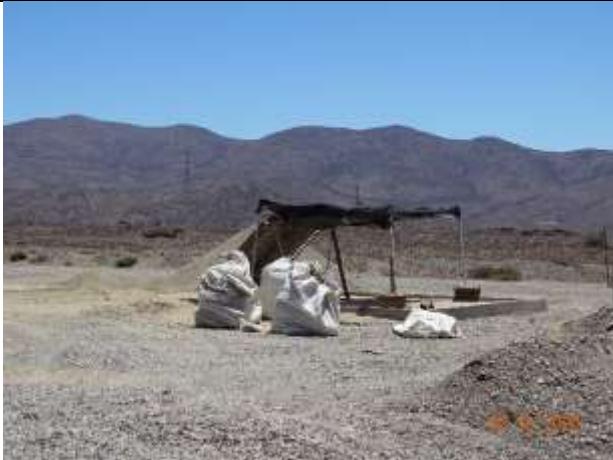
Fotografía 8.	Fecha: 16-12-2020	Fotografía 9.	Fecha: 16-12-2020
Coordenadas UTM DATUM WGS84 HUSO 19J	Norte: 6.831.203 m Este: 322.501 m	Coordenadas UTM DATUM WGS84 HUSO 19J	Norte: 6.831.252 m Este: 322.362 m
Descripción del medio de prueba: Botadero de estériles en proceso de extracción de material.		Descripción del medio de prueba: Harnero artesanal utilizado para separar el material por granulometría.

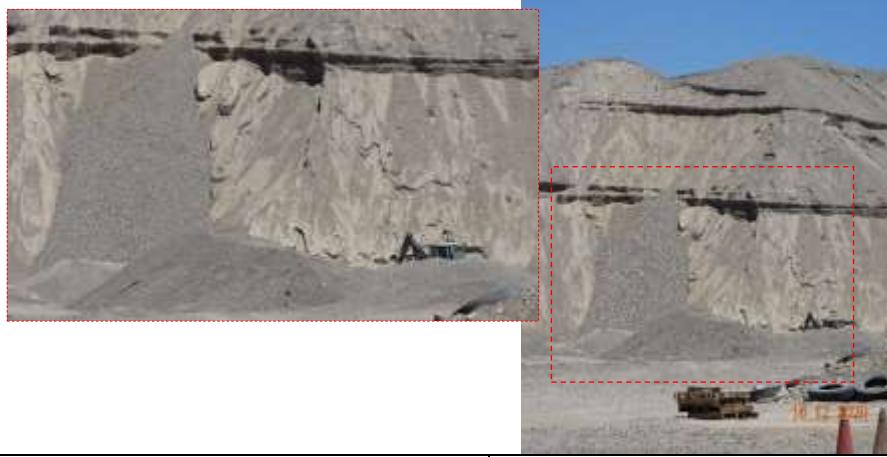
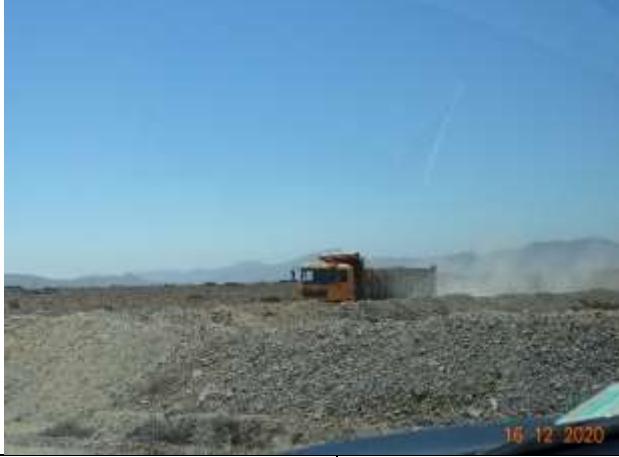
Fotografía 10.	Fecha: 16-12-2020	Fotografía 11.	Fecha: 16-12-2020
Coordenadas UTM DATUM WGS84 HUSO 19J	Norte: 6.831.203 m Este: 322.501 m	Coordenadas UTM DATUM WGS84 HUSO 19J	Norte: 6.831.342 m Este: 322.308 m
Descripción del medio de prueba: Retroexcavadora extrayendo material desde el botadero de estériles.		Descripción del medio de prueba: Camión utilizado para el transporte de material. Se observan re suspensión de material particulado proveniente del camino no estabilizado.

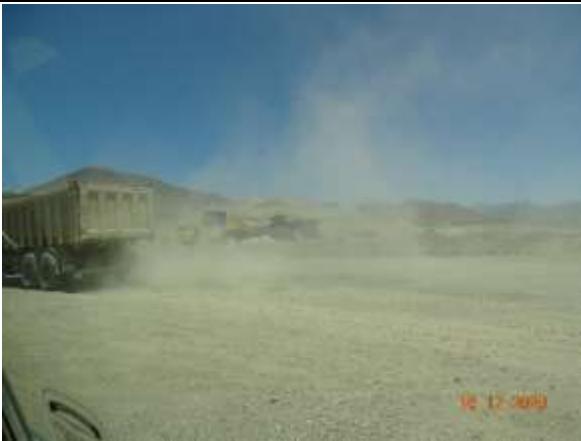
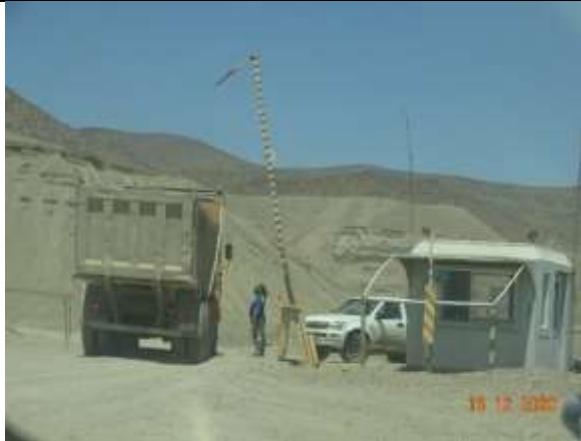
Fotografía 12.		Fecha: 16-12-2020		Fotografía 13.	
Coordenadas UTM DATUM WGS84 HUSO 19J		Norte: 6.831.287	Este: 322.341 m	Coordenadas UTM DATUM WGS84 HUSO 19J	Norte: 6.831.283 m Este: 322.392 m
Descripción del medio de prueba: Re suspensión del material particulado del camino de acceso no estabilizado.			Descripción del medio de prueba: Camión de transporte ingresando a la faena.

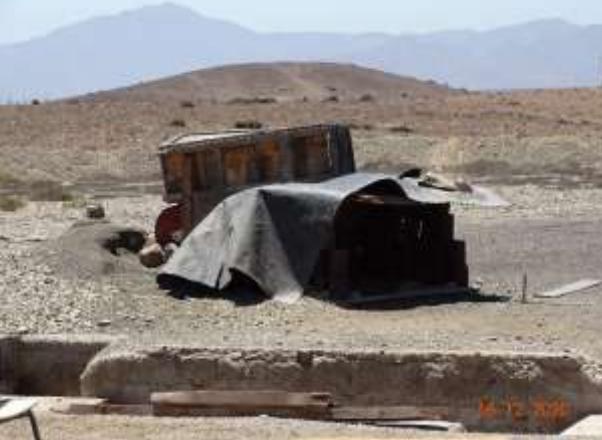
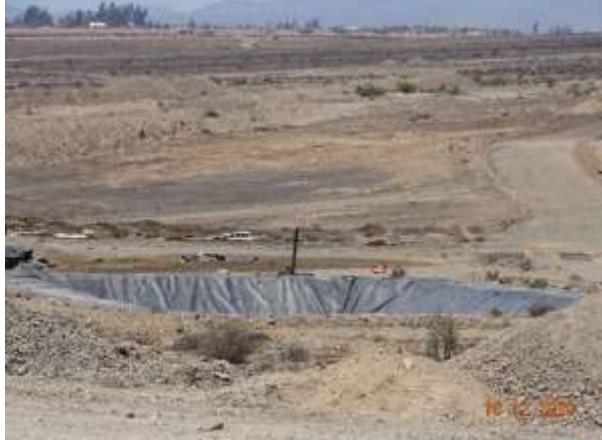
Fotografía 14.	Fecha: 13-12-2020		Fotografía 15.	Fecha: 16-12-2020	
Coordenadas UTM DATUM WGS84 HUSO 19J		Norte: 6.831.334 m	Este: 322.381 m	Coordenadas UTM DATUM WGS84 HUSO 19J	Norte: 6.831.395 m Este: 322.462 m
Descripción del medio de prueba: Residuos y casucha para animales domésticos, dispuestos al interior de la faena.			Descripción del medio de prueba: Piscina recubierta sin agua en su interior.

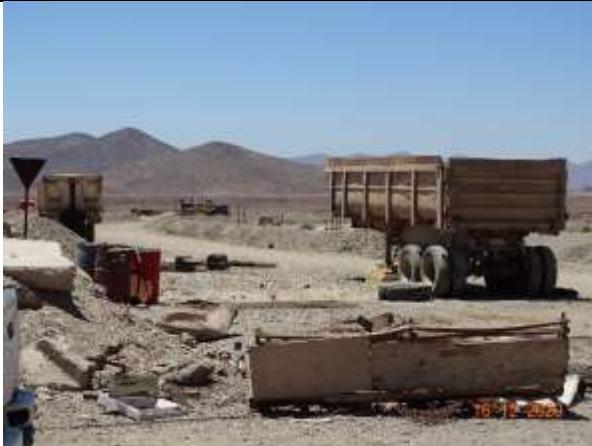
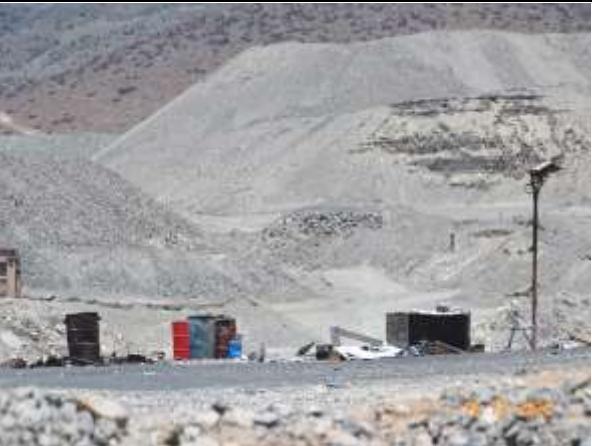
Fotografía 16.			Fotografía 17.						
Coordenadas UTM DATUM WGS84 HUSO 19J	Fecha: 16-12-2020		Coordenadas UTM DATUM WGS84 HUSO 19J	Fecha: 16-12-2020					
Norte: 6.831.307 m Este: 322.390 m			Norte: 6.831.320 m Este: 322.385 m						
Descripción del medio de prueba: Chatarras, tambores de lubricantes y tolvas de camión sin utilizar presentes al interior de la faena.			Descripción del medio de prueba: Tambores de lubricantes y chatarras presentes al interior de la faena.

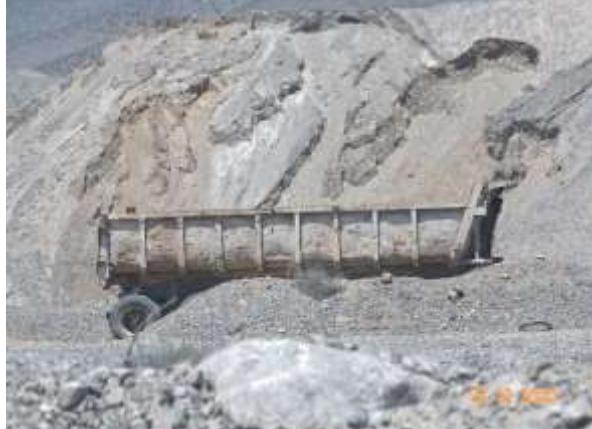
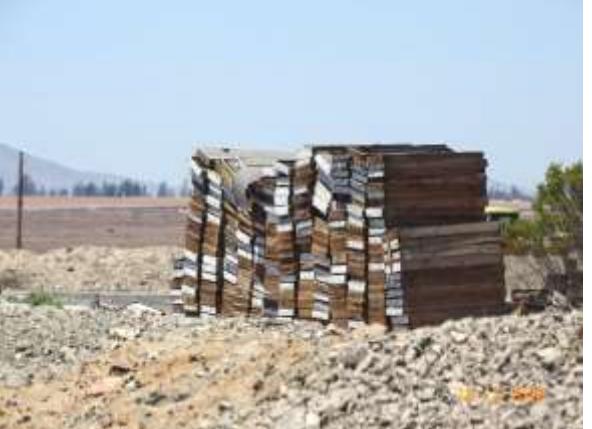
Fotografía 18.			Fotografía 19.						
Coordenadas UTM DATUM WGS84 HUSO 19J	Fecha: 16-12-2020		Coordenadas UTM DATUM WGS84 HUSO 19J	Fecha: 16-12-2020					
Norte: 6.831.381 m Este: 322.243 m			Norte: 6.831.394 m Este: 322.344 m						
Descripción del medio de prueba: Tolva de camión sin uso al interior de la faena.			Descripción del medio de prueba: Chatarra dispuesta al interior de la faena.

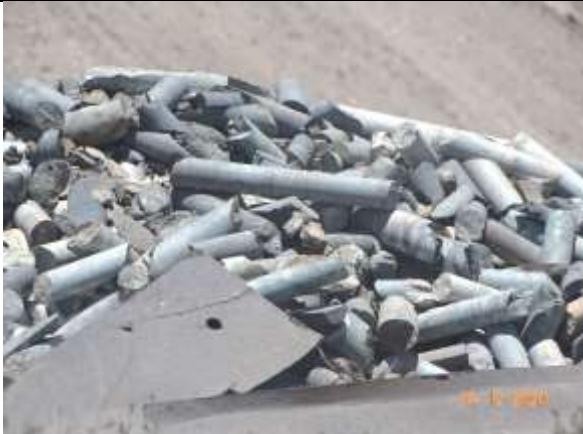
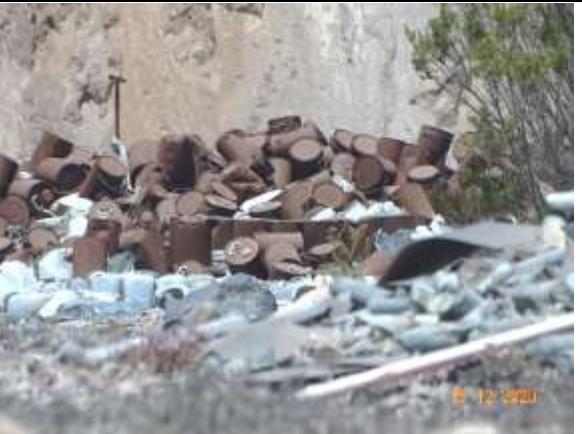
Fotografía 20.	Fecha: 16-12-2020	Fotografía 21.	Fecha: 16-12-2020		
Coordenadas UTM DATUM WGS84 HUSO 19J	Norte: 6.831.387 m	Este: 322.327 m	Coordenadas UTM DATUM WGS84 HUSO 19J	Norte: 6.831.389 m	Este: 322.344 m
Descripción del medio de prueba: Tubos similares a los testigos de sondajes dispuestos directamente sobre el suelo.		Descripción del medio de prueba: Tambores pequeños oxidados dispuestos al interior de la faena.

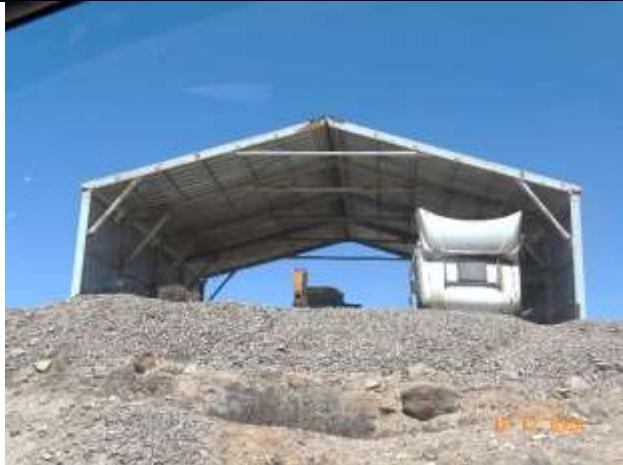
Fotografía 22.	Fecha: 16-12-2020		
Coordenadas UTM DATUM WGS84 HUSO 19J	Norte: 6.831.483 m	Este: 322.335 m	
Descripción del medio de prueba: Galpón de almacenamiento de maquinaria y vehículos. Se observa un camión y una retroexcavadora en su interior.

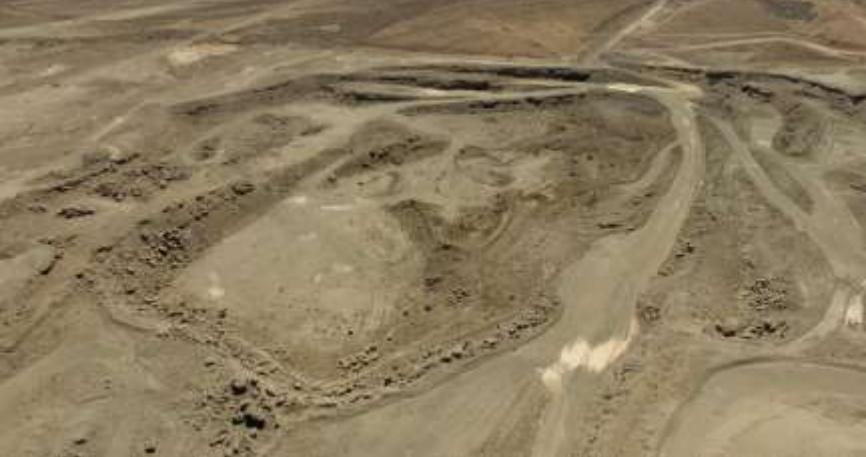
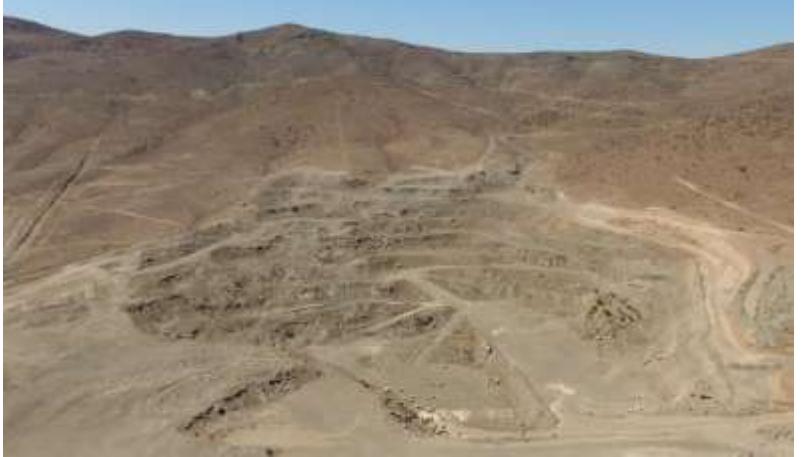
Fotografía 23. Descripción del medio de prueba: Fotografía aérea del Rajo 1.	Fuente: Informe Faena. SERNAGEOMIN. Fotografía 24. Descripción del medio de prueba: Fotografía aérea del Rajo 2.		Fuente: Informe Faena. SERNAGEOMIN.

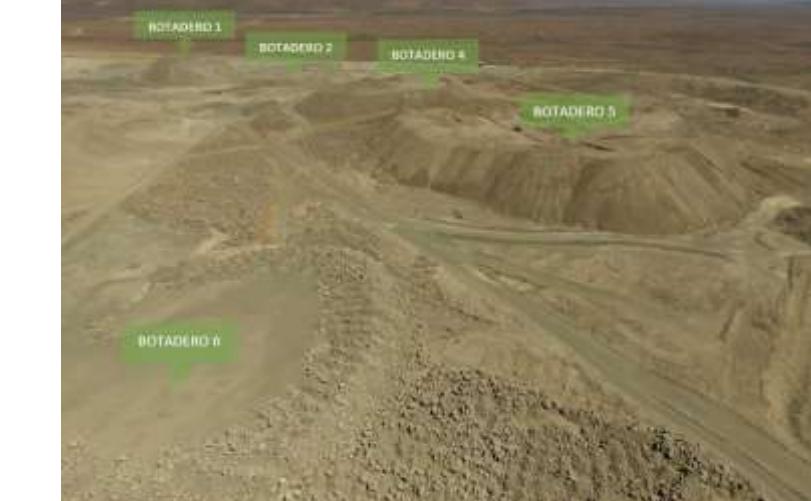
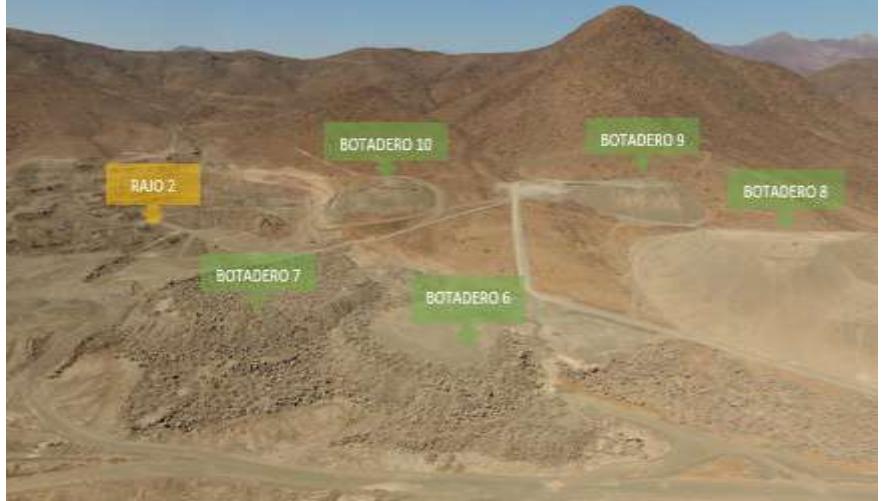
Fotografía 25. Descripción del medio de prueba: Fotografía aérea de los botaderos 1, 2, 4, 5 y 6.	Fuente: Informe Faena. SERNAGEOMIN. Fotografía 26. Descripción del medio de prueba: fotografía aérea de los botaderos 6, 7, 8, 9 y 10.

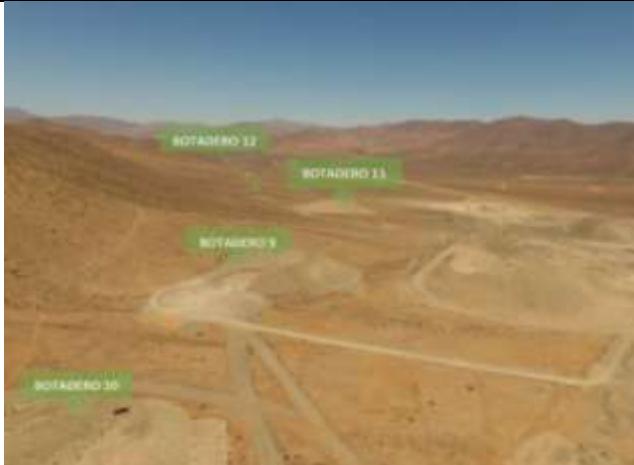
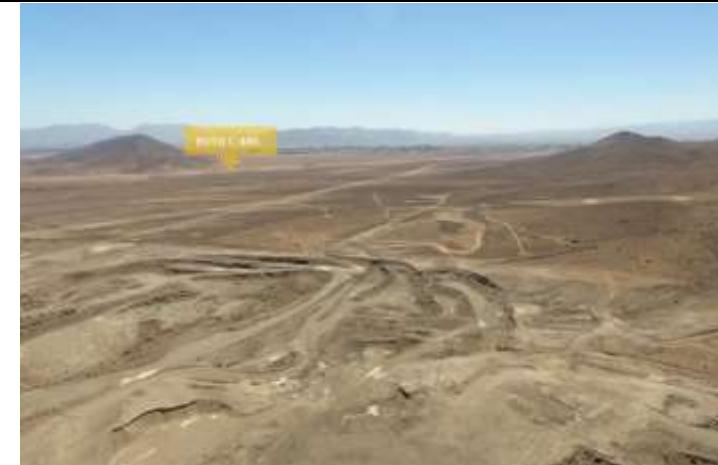
<p>Fotografía 27.</p> <p>Descripción del medio de prueba: Fotografía aérea de los botaderos 9, 10, 11 y 12.</p>	<p>Fuente: Informe Faena. SERNAGEOMIN.</p>	<p>Fotografía 28.</p> <p>Descripción del medio de prueba: Camino de acceso, ruta C-486 y caminos internos.</p>	<p>Fuente: Informe Faena. SERNAGEOMIN.</p>

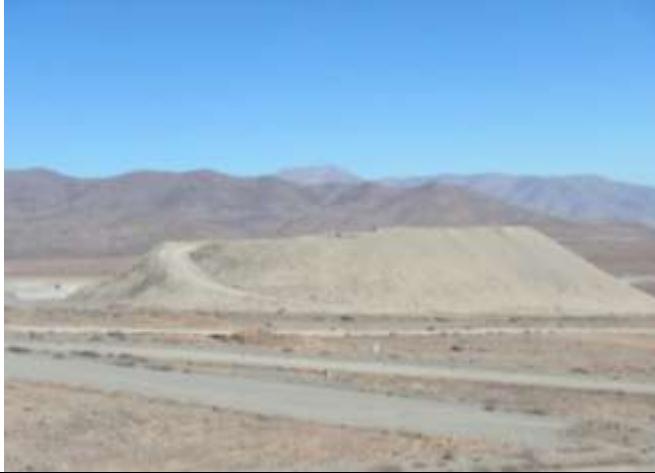
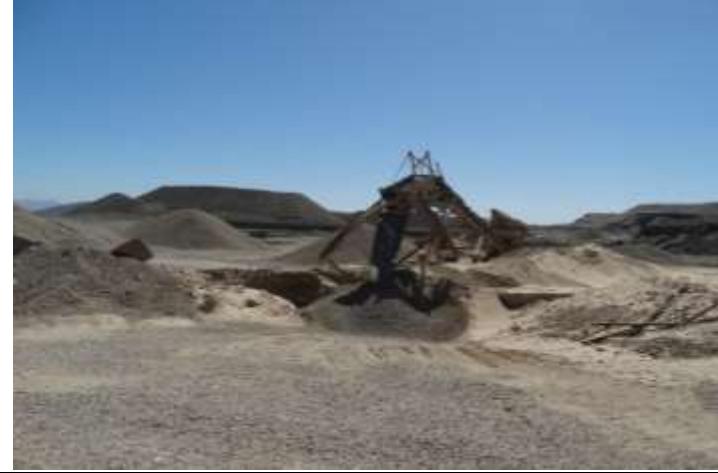
<p>Fotografía 29.</p> <p>Descripción del medio de prueba: Vista hacia el botadero de estériles N° 7.</p>	<p>Fuente: Informe Faena. SERNAGEOMIN.</p>	<p>Fotografía 30.</p> <p>Descripción del medio de prueba: Planta de procesamiento de áridos.</p>	<p>Fuente: Informe Faena. SERNAGEOMIN.</p>

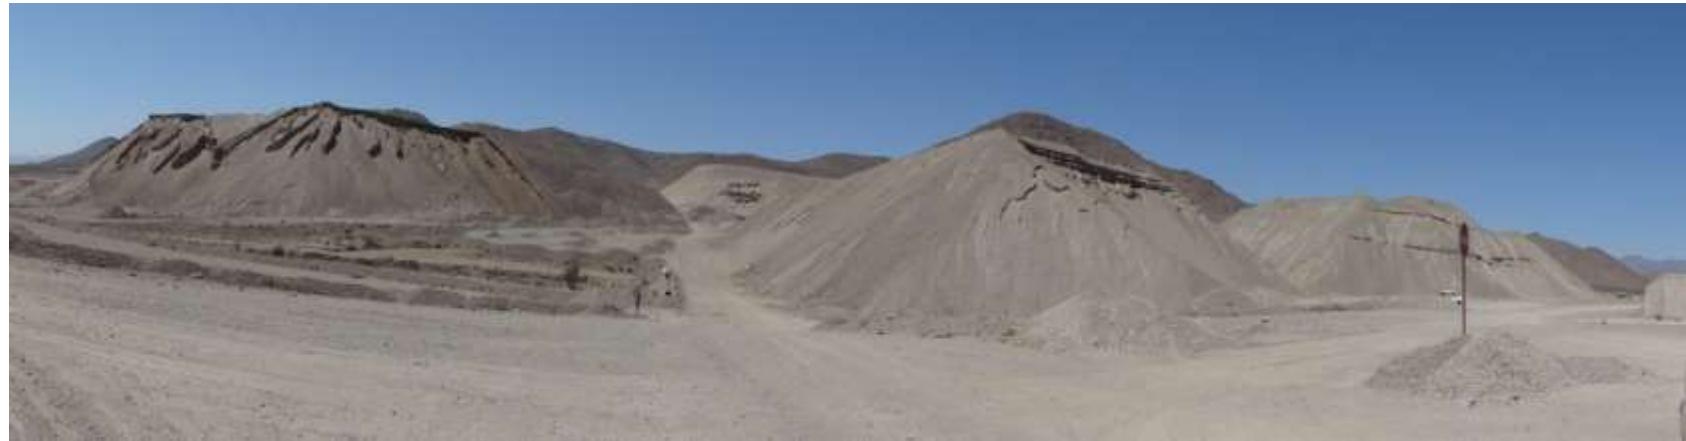
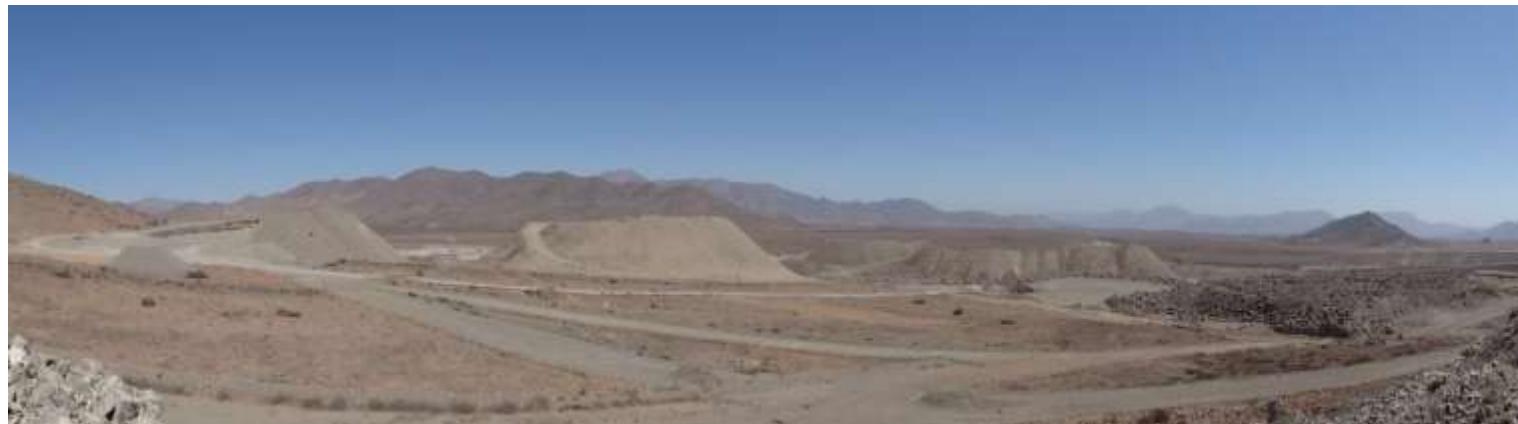
Fotografía 31.

Descripción del medio de prueba: Vista general de los botaderos de estériles.
