INFORME DE FISCALIZACIÓN AMBIENTAL

INSPECCIÓN AMBIENTAL

CELCO VALDIVIA

DFZ-2020-3825-XIV-RCA-IA

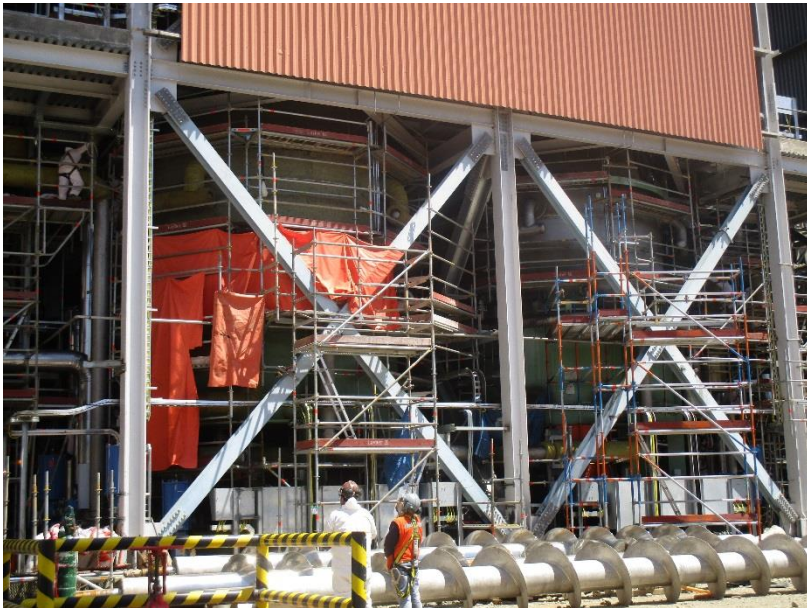
Fotografía 1.

Origen: DFZ-2019-1900-XIV-RCA. Instalación de los 2 nuevos digestores que se sumaron a los 10 existentes.

- a) En el sector de Digestores se agregaron 2 digestores que se suman a los 10 ya existentes. Además, en esta zona se agregó un estanque adicional de descargas que permitirá realizar los cambios futuros entre pulpa de grado papel y textil.

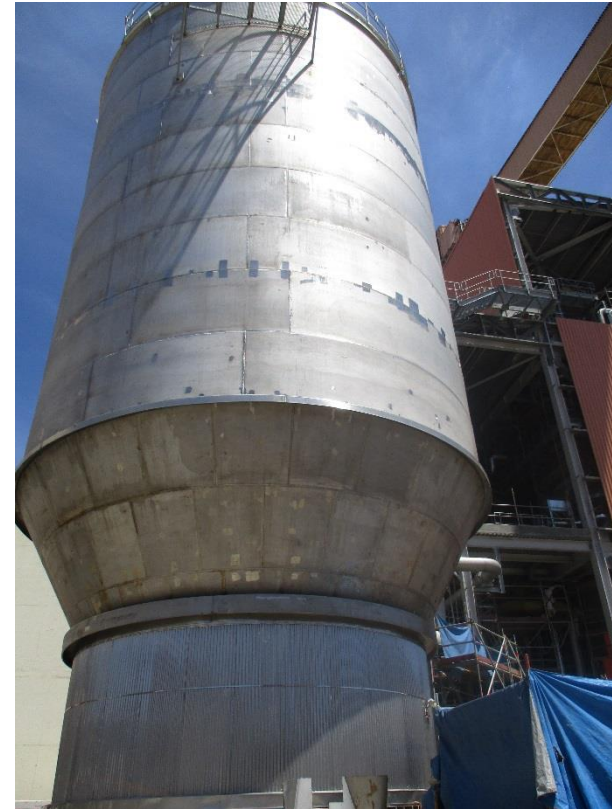
Fotografía 2.

Origen: DFZ-2019-1900-XIV-RCA. Estanque adicional de descargas, que permite realizar los cambios entre pulpa de grado papel y textil.

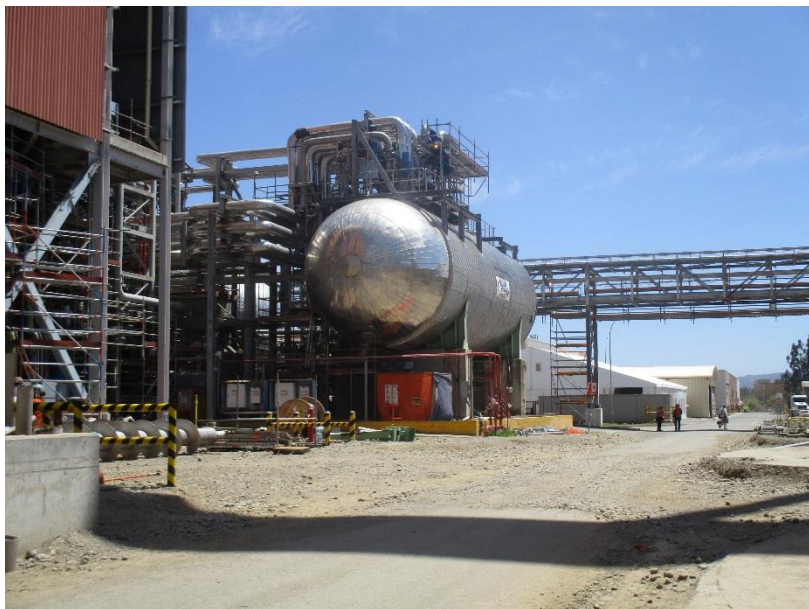
Fotografía 3.

Origen: DFZ-2019-1900-XIV-RCA. Nueva etapa de ozono.

- b) En el área de blanqueo se verificó que se incorporó una etapa de ozono, la cual requirió la construcción de un edificio en cuyo interior se encuentran los generadores de ozono el que es producido mediante un proceso eléctrico a partir de oxígeno. Para esto fue necesario construir una sala dedicada que permitirá suplir el consumo de energía adicional.

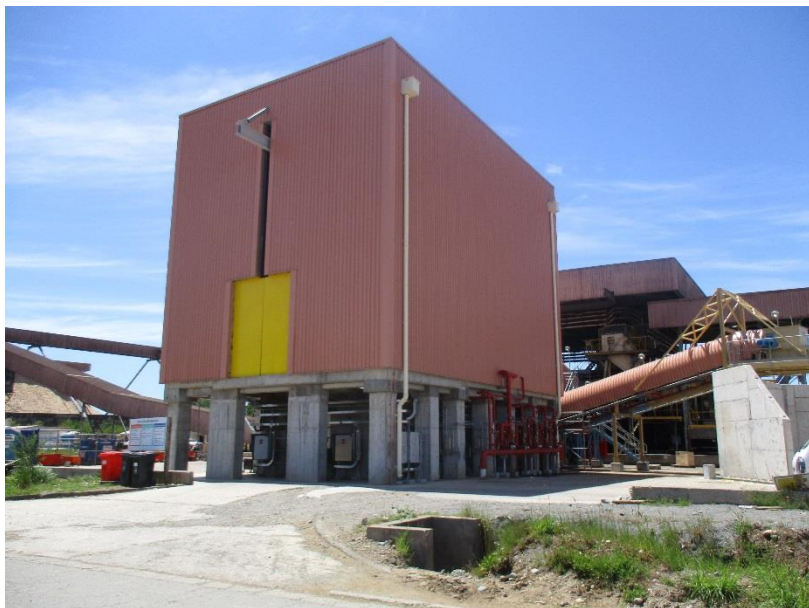
Fotografía 5.

Origen: DFZ-2019-1900-XIV-RCA. Nuevo triturador de corteza, que mejora el producto que se une al sistema de biomasa de la planta.

- d) En el área de madera, se constató la construcción de dos nuevos pre-descortezadores, que permitirán separar la corteza de la madera antes de ser astillada. Además, se instaló un triturador de corteza, que mejorará el producto que se unirá al sistema de biomasa de la planta.

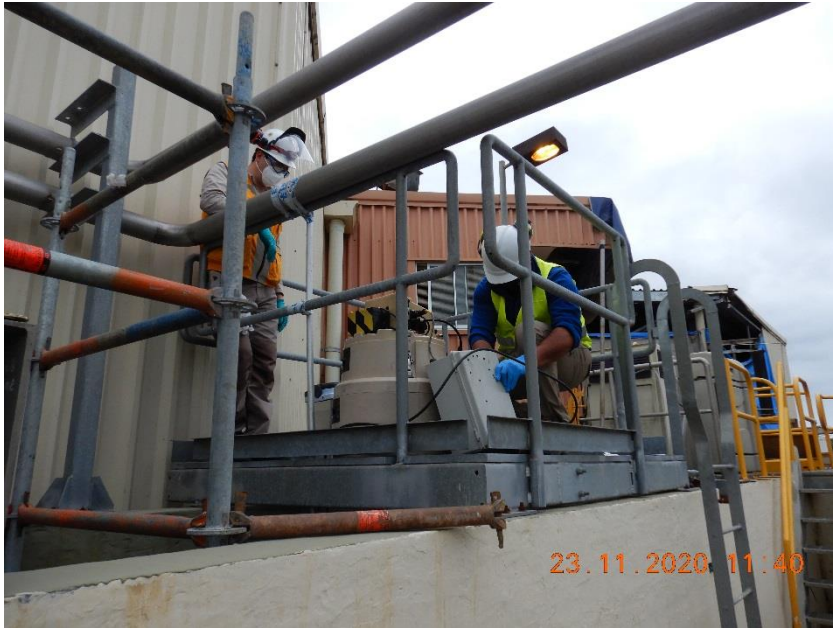
Fotografía 7.

Descripción medio de prueba: Instalación de equipo de monitoreo de Riles. En la imagen, se aprecia personal de Hidrolab.

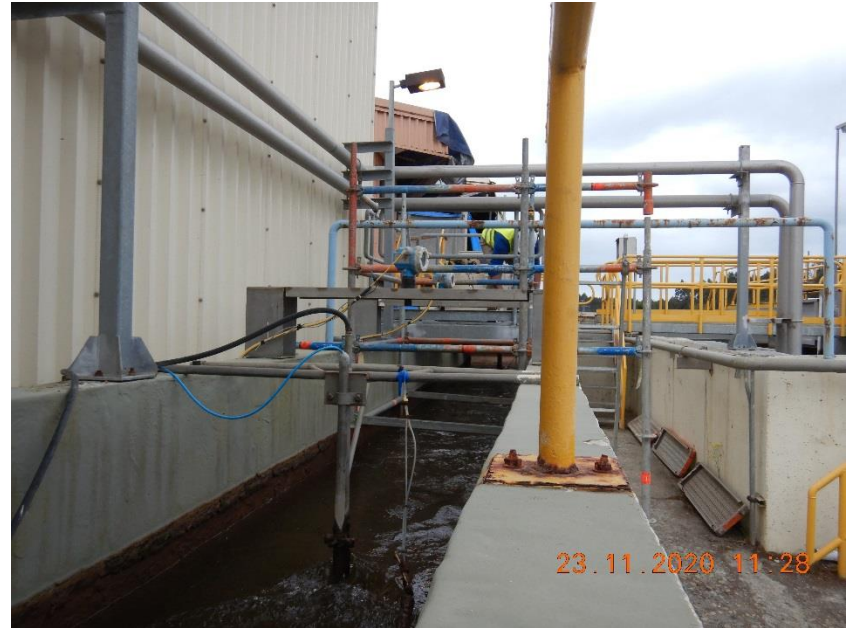
Fotografía 8.

Descripción medio de prueba: Sensores de monitoreo en línea instalados en la canaleta parschal, todos operativos al momento de la inspección.

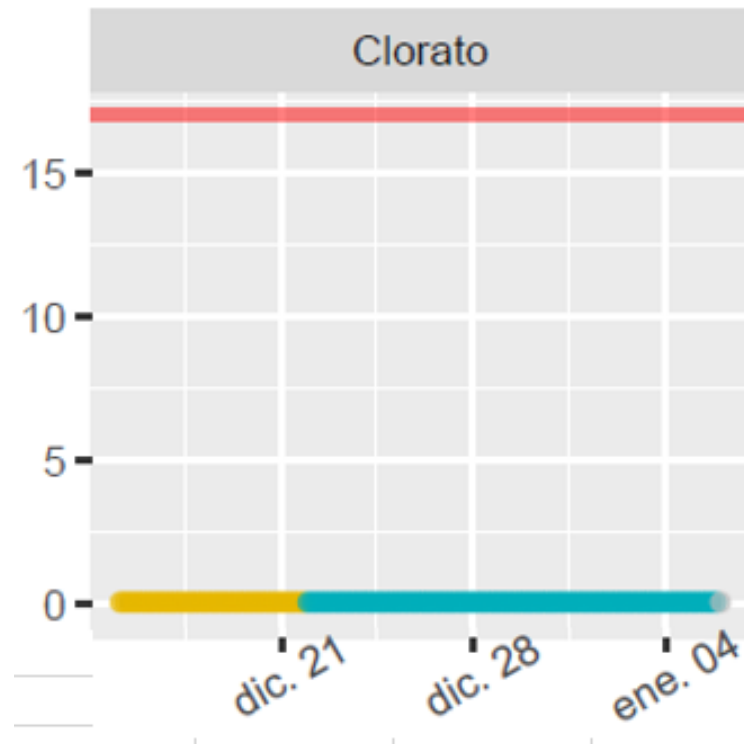
- j) Clorato: la evaluación ambiental para este parámetro, estimó que la concentración con pulpa textil sería menor a campañas papeleras. Si bien, la gráfica no evidencia lo anterior, cabe señalar que todas las mediciones efectuadas a la fecha (periodo observado), resultaron ser menores a 0,07, que es finalmente el límite de detección de la técnica de análisis, es decir, puede haber efectivamente diferencias, pero no se pueden evidenciar con los métodos de laboratorio utilizados. No obstante, ello, los valores reportados son extremadamente más bajos que el límite máximo permisible, que es 17 mg/l.

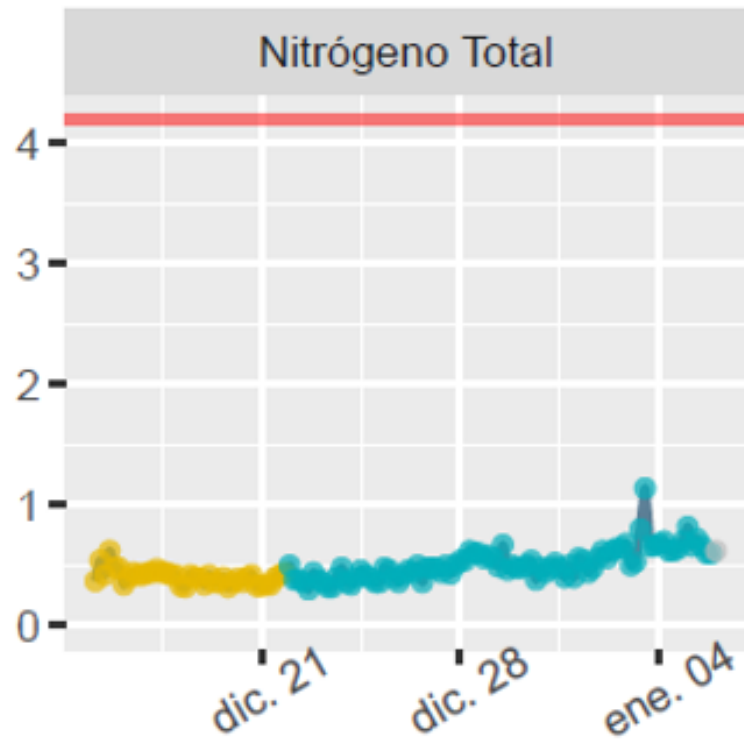
- i) Nitrógeno: En este analito, la evaluación arrojó un comportamiento equivalente entre ambas campañas. La gráfica muestra, valores en promedio relativamente menores para pulpa textil, y por debajo del límite máximo permisible.

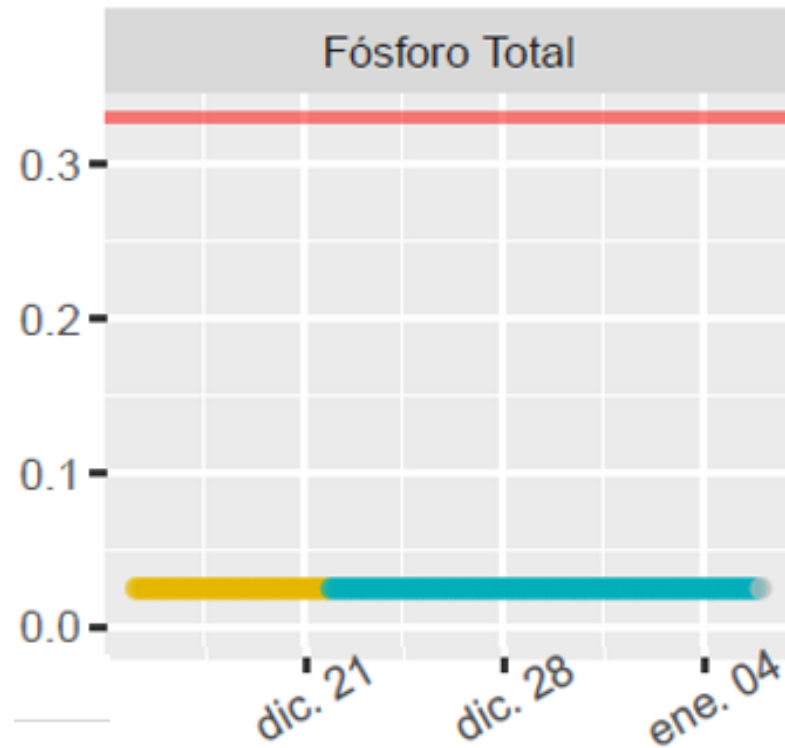
m) Fósforo: Para este caso, se previó una condición similar, y que se mantendrían los bajos niveles de concentración. La gráfica muestra que efectivamente los valores reportados están bajo el límite de detección de la técnica empleada en laboratorio, equivalente a 0,025 mg/l, es decir, pueden ser en la realidad, todavía menores, siendo el límite máximo permisible 0,33 mg/l, es decir, no se sobrepasa la exigencia vigente.

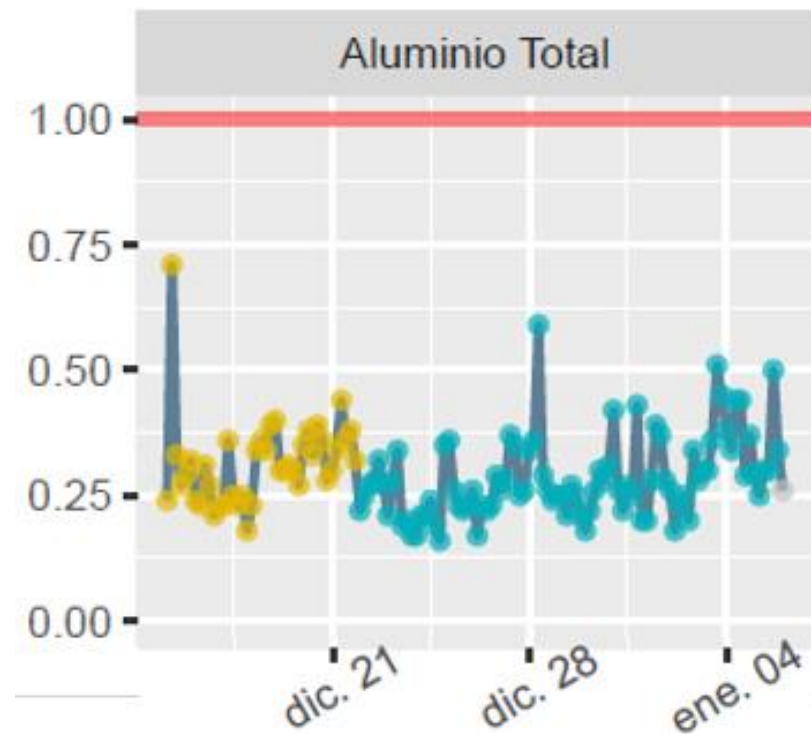
n) Aluminio.: Para el caso de este analito, la evaluación ambiental de Pulpa Textil arrojó que no habría variaciones entre ambas campañas. La gráfica indica que efectivamente se da un comportamiento similar en los análisis de los datos reportados, donde se aprecian promedios en torno a los 0,28 mg/l, por debajo de 1 mg/l, que es el límite máximo a verter en el efluente.

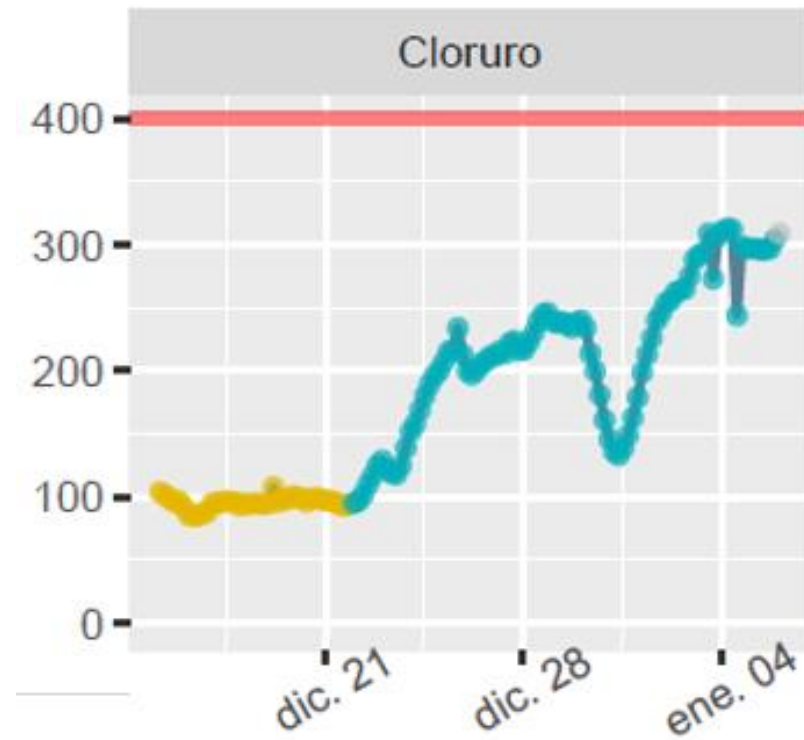
p) Cloruro: La evaluación ambiental de Pulpa Textil para los cloruros, previó una baja en la concentración de este parámetro en la campaña textil, en relación a la papelerera. La gráfica muestra que efectiva y claramente las concentraciones tienden a bajar, promediando los 100 mg/l en pulpa textil, frente a pulpa papelerera que se movió entre los 100 y más de 300 mg/l en el periodo observado. Sin perjuicio de ello, se indica que los valores de concentración observados, se encuentran por debajo del límite máximo permisible, que corresponde a 400 mg/l.
