INFORME TÉCNICO DE FISCALIZACIÓN AMBIENTAL

MINERA OSO NEGRO - SAN FIERRO

DFZ-2020-175-III-RCA

DICIEMBRE, 2020

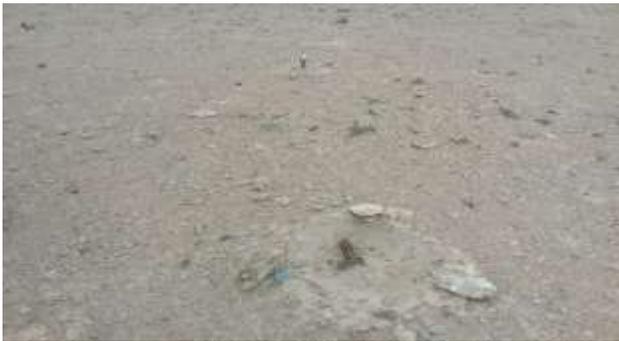
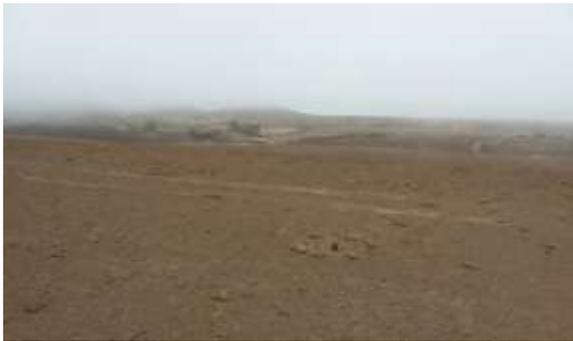
Fotografía 1.	Fecha: 27-10-2020		Fotografía 2.	Fecha: 27-10-2020	
Coordenadas DATUM WGS84 HUSO 19 S	Coordenada Norte: 6.918.611	Coordenada Este: 358.884	Coordenadas DATUM WGS84 HUSO 19 S	Coordenada Norte: 6.918.664	Coordenada Este: 359.122
Descripción de medio de prueba: En la fotografía se observa un individuo de <i>Austrocylindropuntia miquelii</i> en su sitio de relocalización. Como se observa en la imagen son esquejes de alrededor de 25 cm de altura.			Descripción de medio de prueba: En la imagen se observa una meseta con individuos de <i>Cumulopuntia sphaerica</i> , de fondo se puede observar la planta.

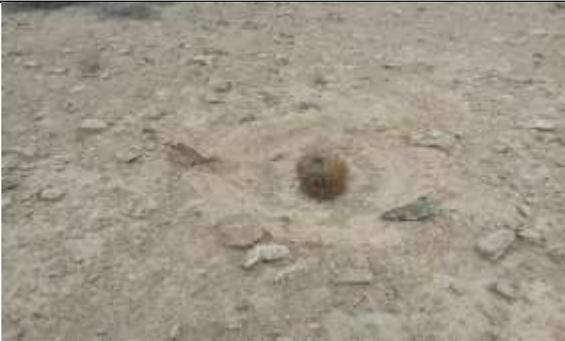
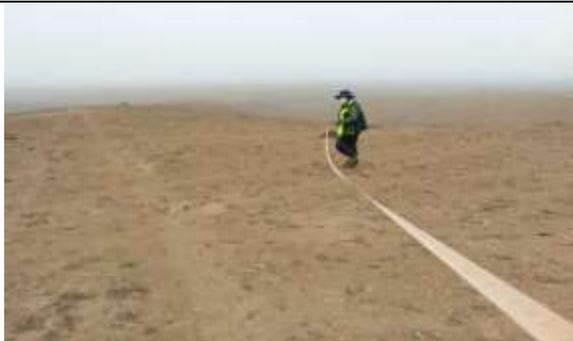
Fotografía 3.	Fecha: 27-10-2020		Fotografía 4.	Fecha: 27-10-2020	
Coordenadas DATUM WGS84 HUSO 19 S	Coordenada Norte: 6.917.018	Coordenada Este: 360.476	Coordenadas DATUM WGS84 HUSO 19 S	Coordenada Norte: 6.916.719	Coordenada Este: 360.381
Descripción de medio de prueba: En la fotografía se observa un individuo de <i>Pyrrhocactus confinis</i> en su sitio de relocalización, el individuo se observa sano pero sin rastros de floración.			Descripción de medio de prueba: Personal CONAF realizando inventario forestal consistente en parcelas circulares de 200 metros cuadrados.

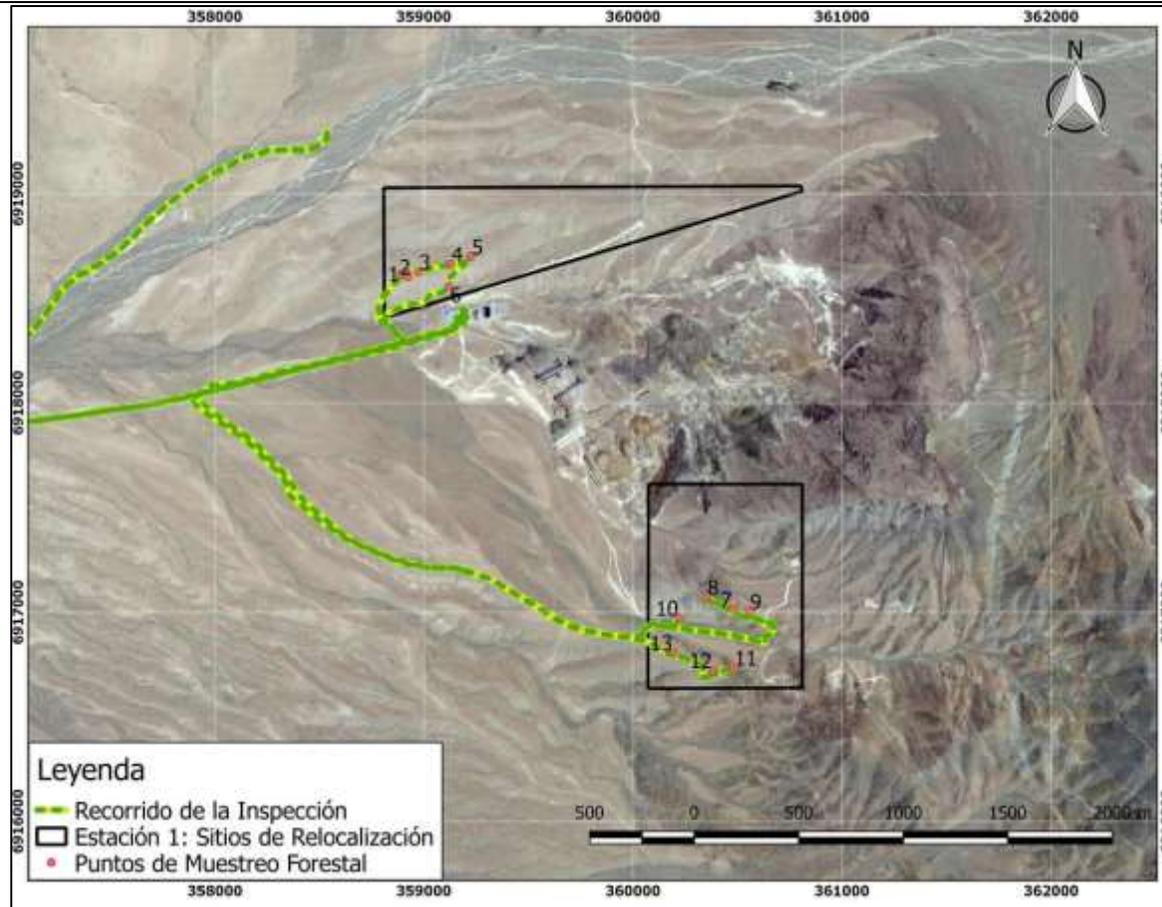
Registro 2.

Descripción de medio de prueba: En el mapa se observa los puntos de muestreo realizados por personal Conaf, dentro de los sitios de relocalización. Los lugares fueron preseleccionados en gabinete ocupando la ubicación de las especies indicadas en los monitoreos.

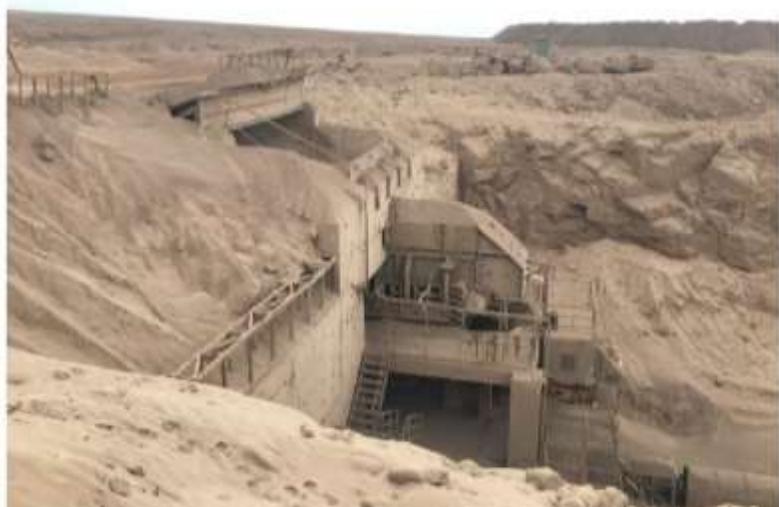
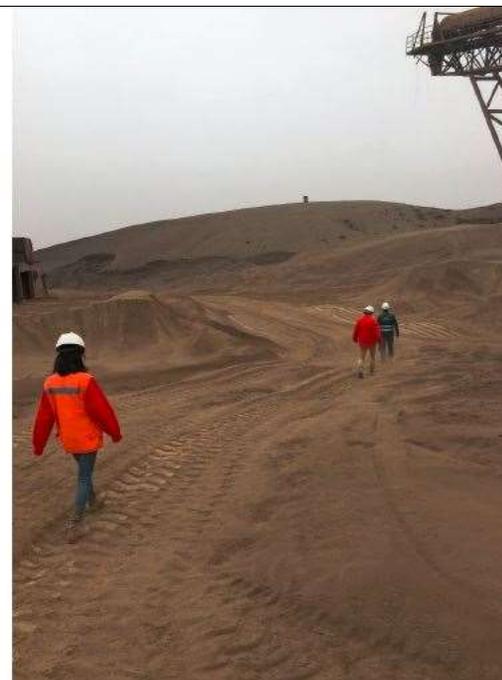
Fotografía 5.		Fecha: 27-10-2020			Fotografía 6.		Fecha: 27-10-2020		
Coordenadas DATUM WGS84 HUSO 19 S		Coordenada	Norte:	Coordenada Este:	Coordenadas DATUM WGS84 HUSO 19 S		Coordenada	Norte:	Coordenada Este:
		6.917.919		359.687			6.918.191		359.701
Descripción de medio de prueba: Sector de descarga de material (chancado primario) Se verifica que en la zona comprendida entre la entrada del alimentador del chancado primario y las mandíbulas propias del equipo se encuentra abierta y no existiendo cierre entre ambas partes ni una cubierta exterior.					Descripción de medio de prueba: Sector que corresponde a acopio de material fino. Se constata que el acopio de material fino se encuentra al aire libre, no se observa la existencia de alguna cubierta que separe el suelo del material fino acopiado

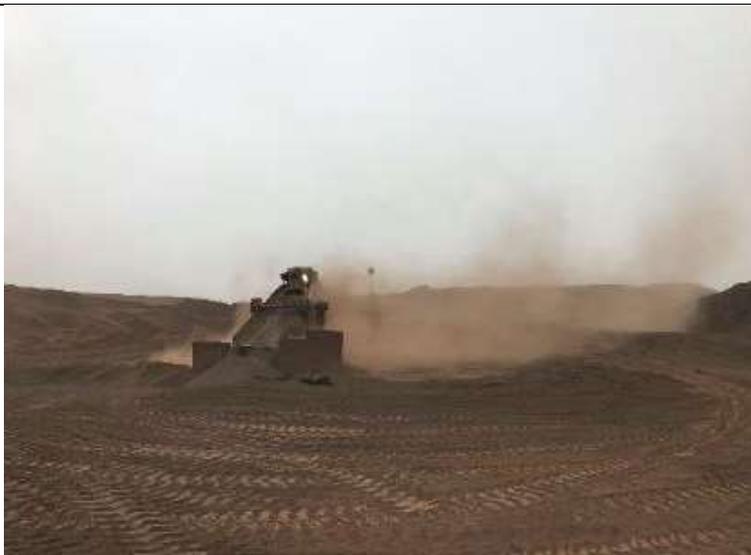
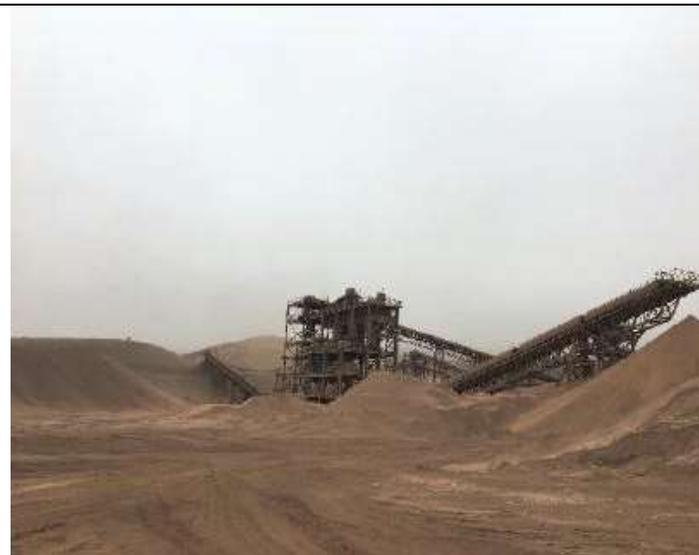
Fotografía 7.	Fecha: 27-10-2020			Fotografía 8.	Fecha: 27-10-2020		
Coordenadas DATUM WGS84 HUSO 19 S	Coordenada Norte: 6.918.247	Coordenada Este: 359.531		Coordenadas DATUM WGS84 HUSO 19 S	Coordenada Norte: 6.918.247	Coordenada Este: 359.531	
<p>Descripción de medio de prueba: Sector de acopio de producto. Se constata en este sector que el acopio de producto final proveniente del separador magnético seco se realiza en una cancha al aire libre, sin carpeta que separe material depositado el suelo. Además, se observa un cargador frontal depositando material sobre harnero final, el cual se encuentra descubierto, desde este se efectúa carguío camiones mediante una retroexcavadora. En todas estas actividades se observa emisión de polvo sin la implementación de medidas de mitigación de supresión o control de emisiones.</p>				<p>Descripción de medio de prueba: Sector de acopio de producto. Se constata en este sector que el acopio de producto final proveniente del separador magnético seco se realiza en una cancha al aire libre, sin carpeta que separe material depositado el suelo. Además, se observa un cargador frontal depositando material sobre harnero final, el cual se encuentra descubierto, desde este se efectúa carguío camiones mediante una retroexcavadora. En todas estas actividades se observa emisión de polvo sin la implementación de medidas de mitigación de supresión o control de emisiones.</p>

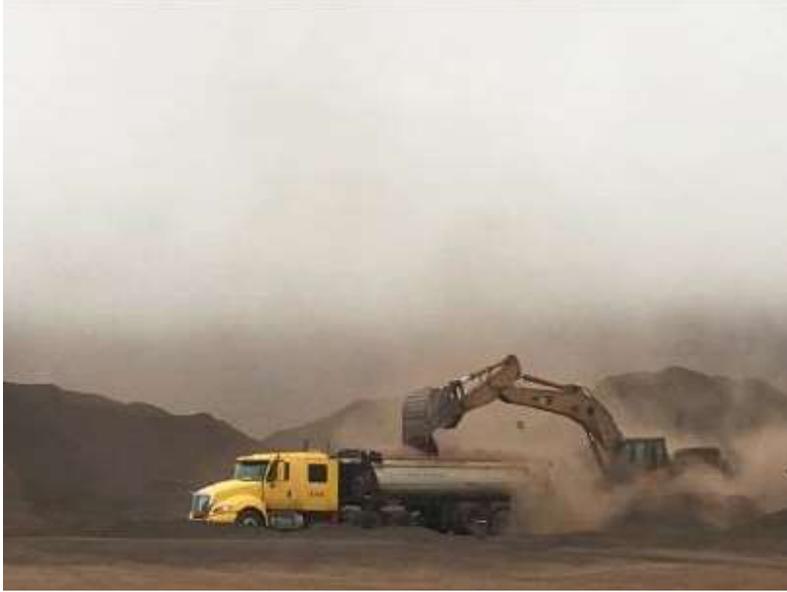
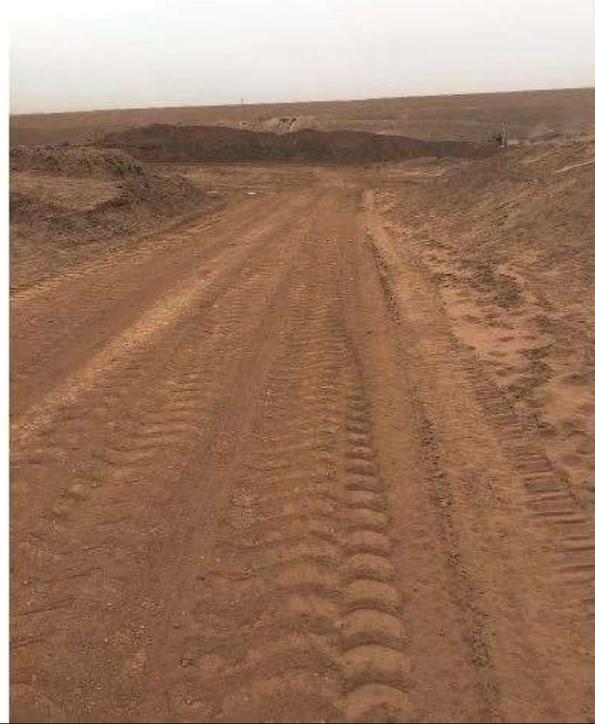
Fotografía 9.	Fecha: 27-10-2020				Fotografía 10.	Fecha: 27-10-2020			
Coordenadas DATUM WGS84 HUSO 19 S	Coordenada	Norte:	Coordenada	Este:	Coordenadas DATUM WGS84 HUSO 19 S	Coordenada	Norte:	Coordenada	Este:

6.918.247		359.531			6.917.960		359.720	
<p>Descripción de medio de prueba: Sector de acopio de producto. Se constata en este sector que el acopio de producto final proveniente del separador magnético seco se realiza en una cancha al aire libre, sin carpeta que separe material depositado el suelo. Además, se observa un cargador frontal depositando material sobre harnero final, el cual se encuentra descubierto, desde este se efectúa carguío camiones mediante una retroexcavadora. En todas estas actividades se observa emisión de polvo sin la implementación de medidas de mitigación de supresión o control de emisiones.</p>					<p>Descripción de medio de prueba: Sector que corresponde a camino interno planta de proceso 1, corresponde a camino perimetral que conecta zona de chancador primario con horno vibratorio Nº 1, se observa sin estabilizar, con tierra sin estructura, desagregada que genera emisión de polvo y material particulado al paso de maquinaria.</p>

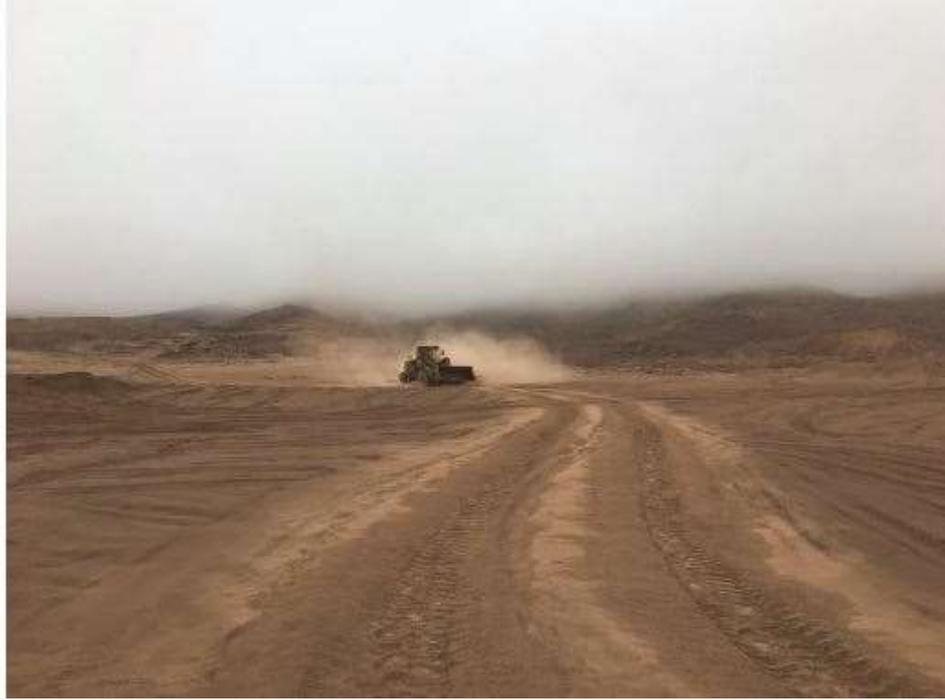
Fotografía 11.

- Camino interno Planta de proceso 1 (WGS 84: 6917960 N- 359720 E) Se constata camino perimetral, que une zona de chane dar primario y harnero vibratorio N°1, sin estabilizar, con tierra sin estructura, desagregada y que al paso de maquinaria provoca el levantamiento de polvo y material particulado (Fotografía N°10).
- Camino interno Planta de proceso 2 (WGS 84: 6918172 N- 359809 E) Se constata en camino perimetral de acceso a Planta de proceso, en específico a zona de acopio de material fino, circulación de maquinaria, cargador frontal, levantando polvo y material particulado (Video N°2). Se evidencia camino sin estabilizar, sin estructura y desagregado (Fotografía N°11)
