INFORME TÉCNICO DE FISCALIZACIÓN AMBIENTAL

PARQUE EL TRAPICHE

DFZ-2020-3489-XIII-SRCA

Enero 2021

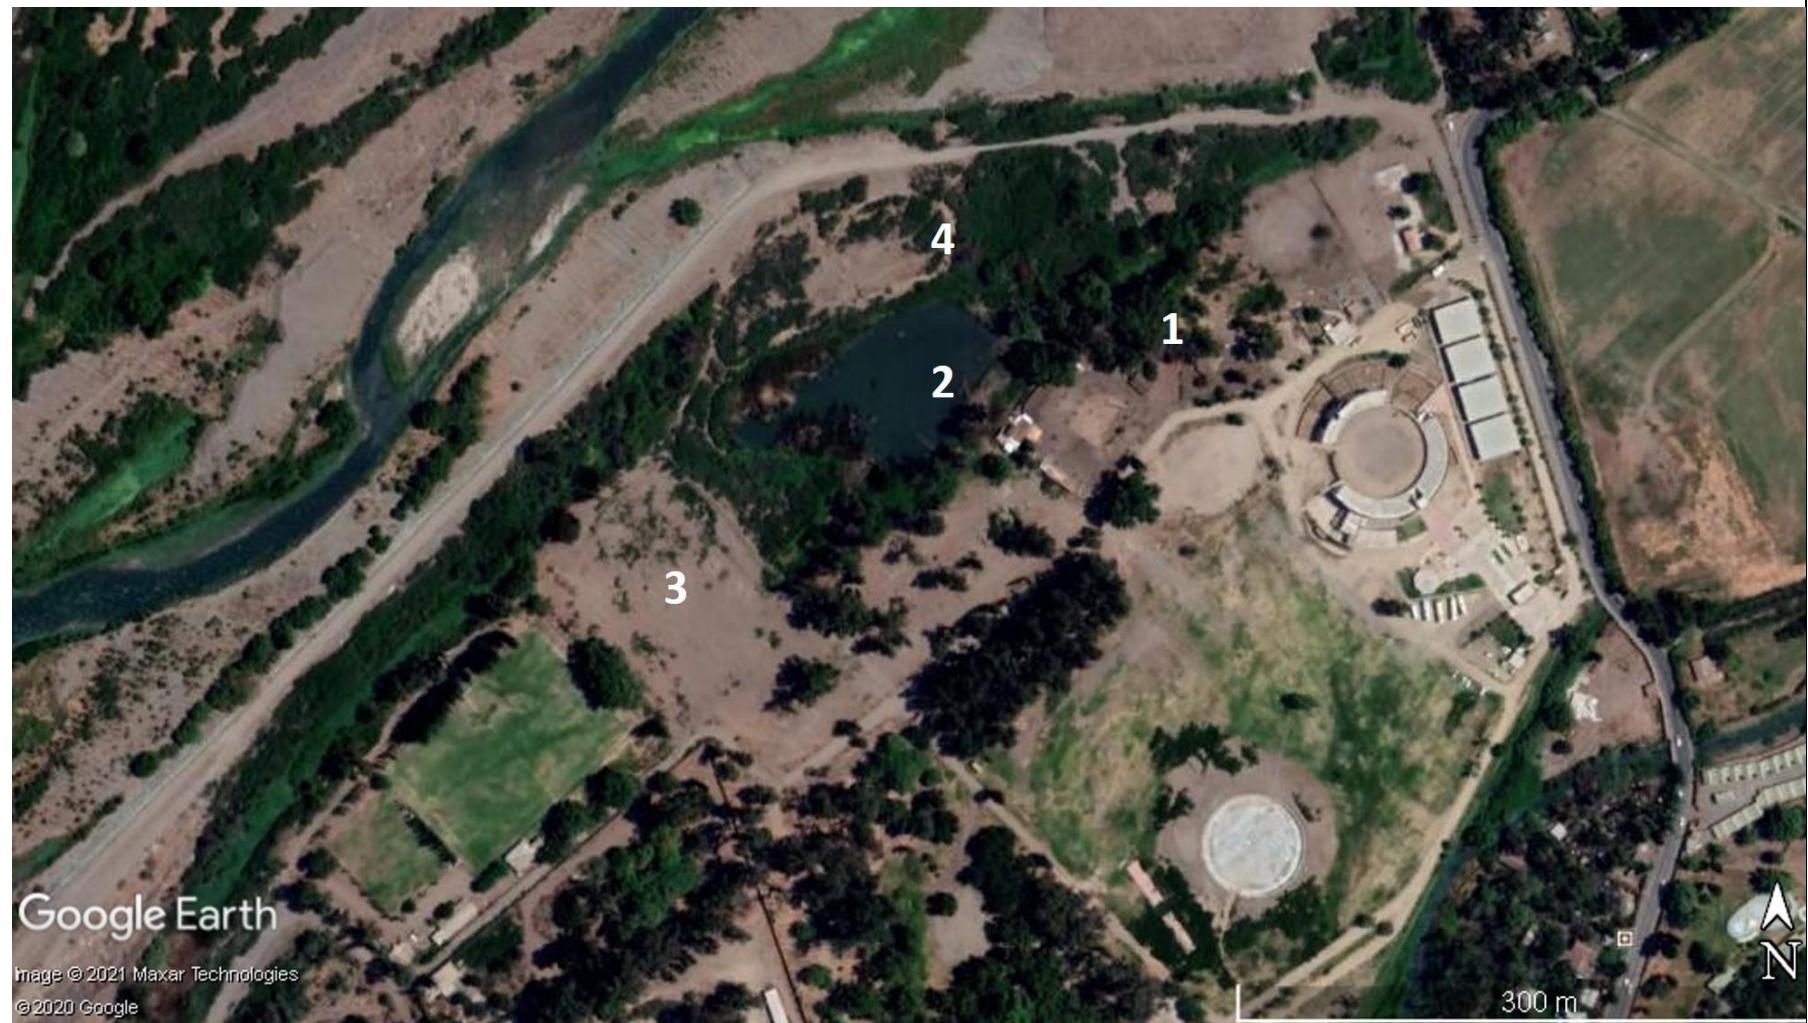
Figura 3 Esquema del Recorrido (Fuente: Google Earth, 2020).

Nº de estación	Nombre	Descripción de estación
1	Humedal Este	Sector este del Humedal El Trapiche
2	Laguna	Vista del cuerpo de agua del Humedal
3	Cancha de Futbol	Vista de la obra sujeta a denuncia
4	Humedal Oeste	Sector oeste del Humedal El Trapiche

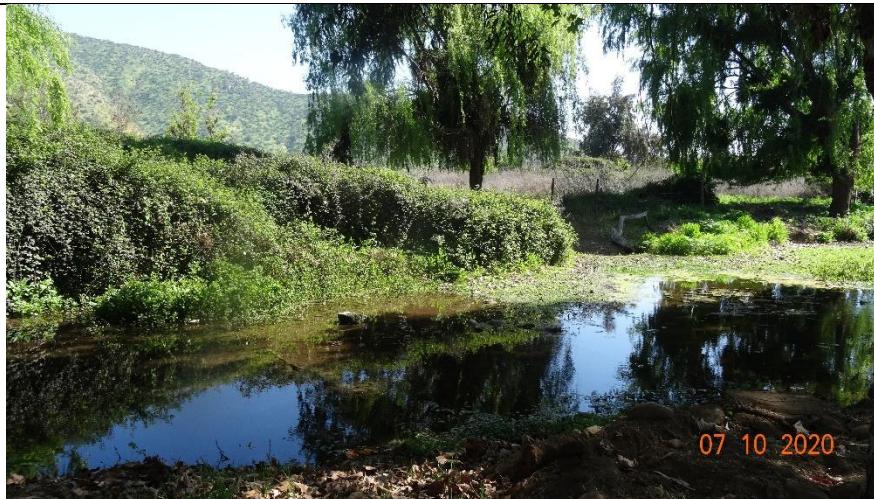
Fotografía 1.

Descripción del medio de prueba: Vista del Humedal El Trapiche desde el sector sur.

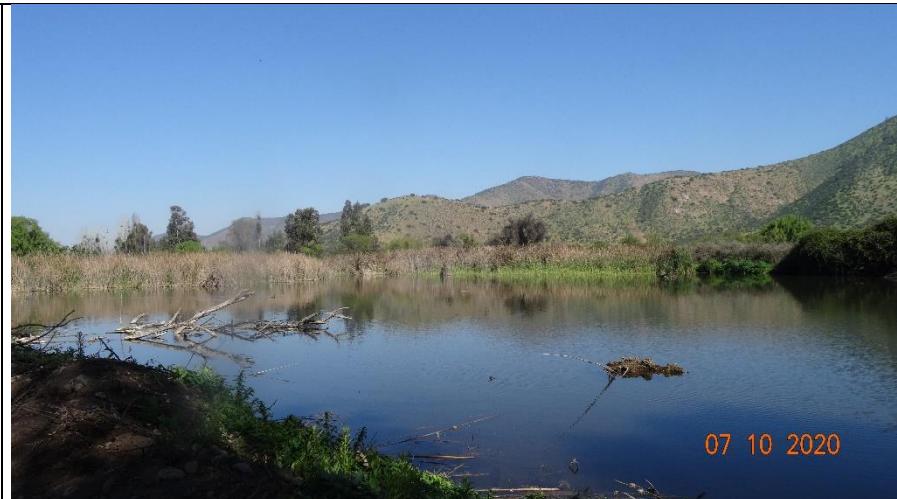
Fotografía 2.

Descripción del medio de prueba: Vista de la laguna del Humedal desde el sector sur.

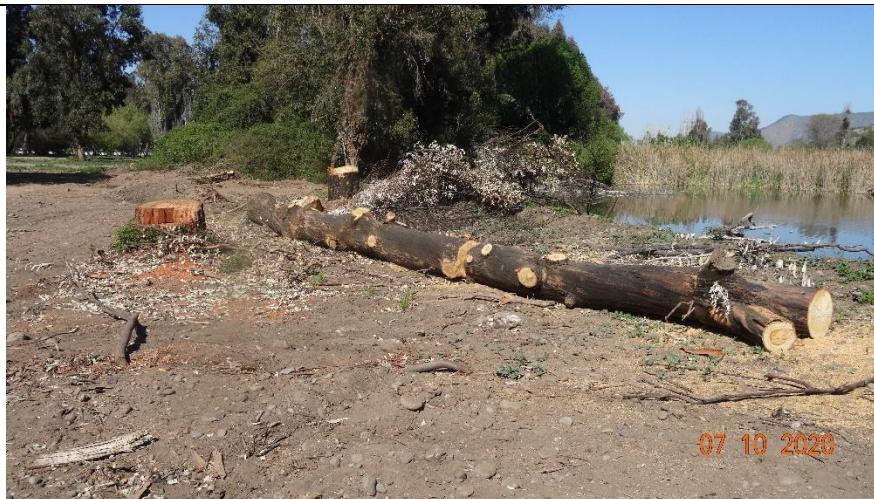
Fotografía 3.

Descripción del medio de prueba: Vista del sector donde se encontraban los eucaliptus quemados, ubicados al costado de la laguna.

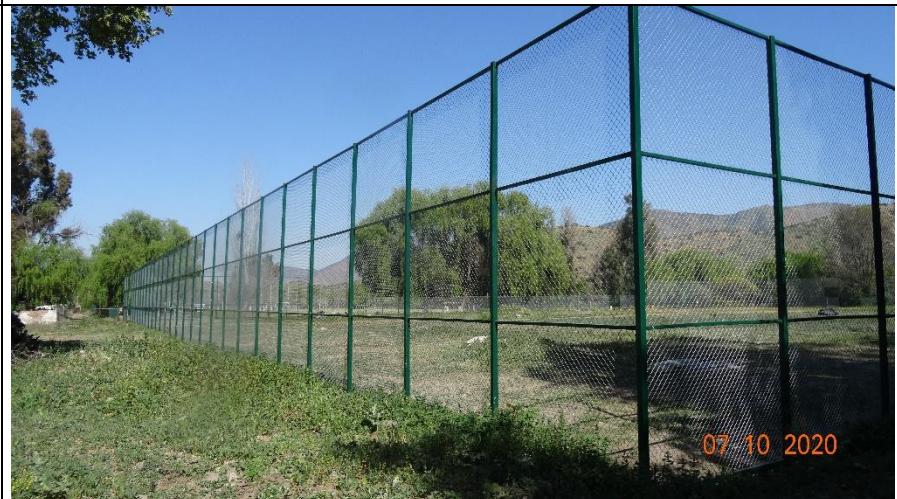
Fotografía 4.

Descripción del medio de prueba: Vista desde fuera del cierre perimetral de la cancha de futbol.

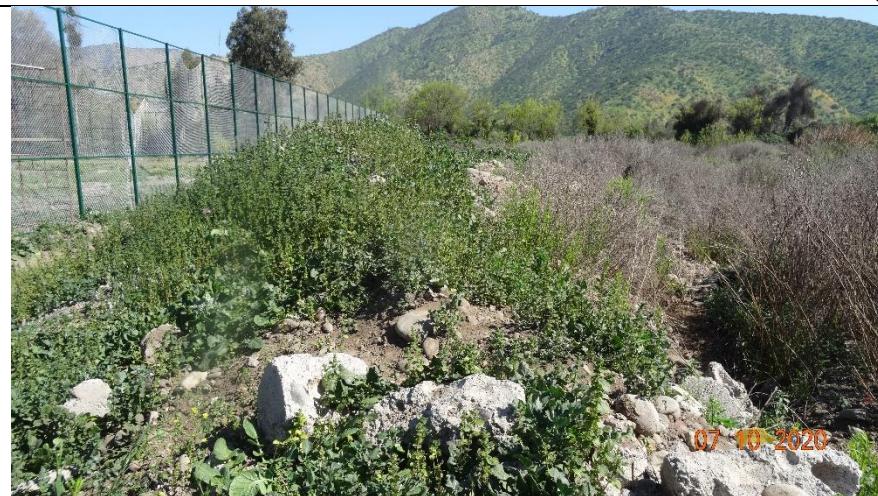
Fotografía 5.

- i) De acuerdo a lo observado en terreno, se constataron depósitos de escombros en el sector de habilitación y cierre de la cancha de fútbol, la cual se ubica, cercano al Humedal El Trapiche, dentro del Parque El Trapiche de Peñaflor.

Descripción del medio de prueba: Vista del sector de ubicación de los escombros observados en el sector sur de la cancha de futbol.

- j) Al respecto, funcionarios de la Municipalidad de esta comuna indicaron que los restos descartados para la habilitación y cierre de la cancha de futbol han sido y seguirán siendo, retirados para ser dispuesto en un sitio autorizado.

- k) Lo anterior es confirmado en el Plan de retiro de escombros, en donde se señala que el retiro de los residuos faltantes, se realizará, hasta el 31 de diciembre de 2020.

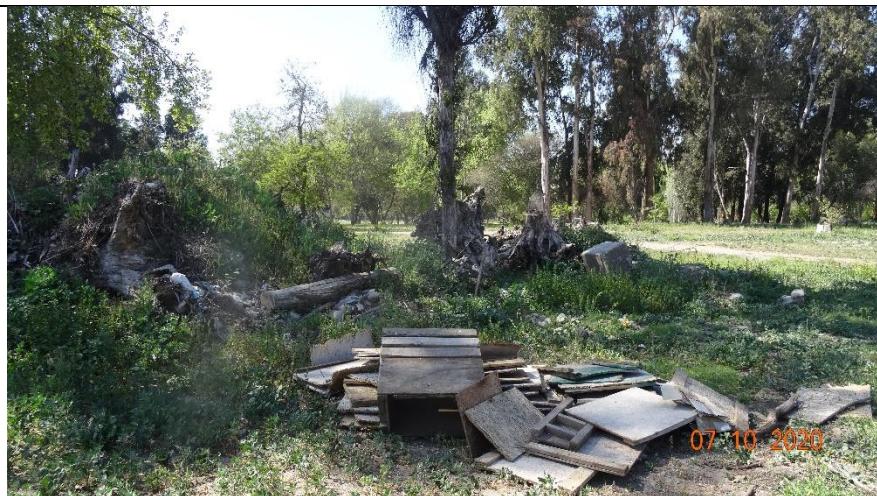
Fotografía 6.

Descripción del medio de prueba: Vista de algunos depósitos de material en el sector norte de la cancha de futbol.

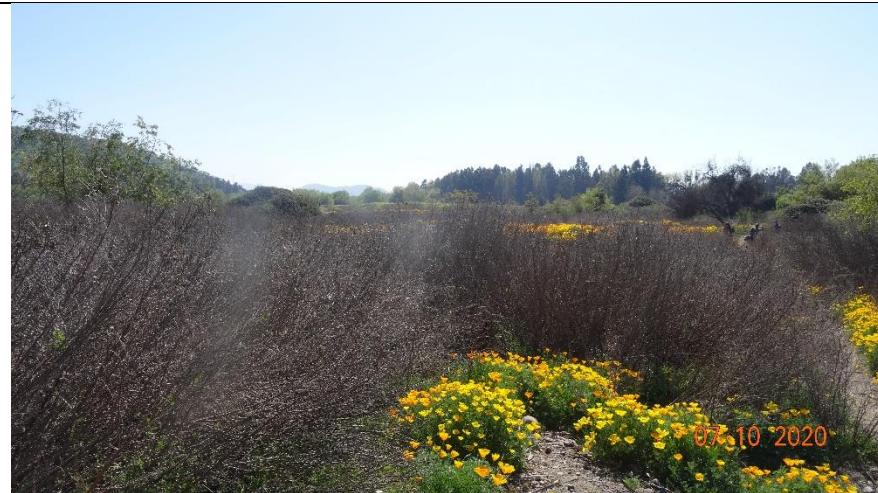
Fotografía 7.

Descripción del medio de prueba: Vista de la vegetación del humedal El Trapiche en el sector norte del mismo.

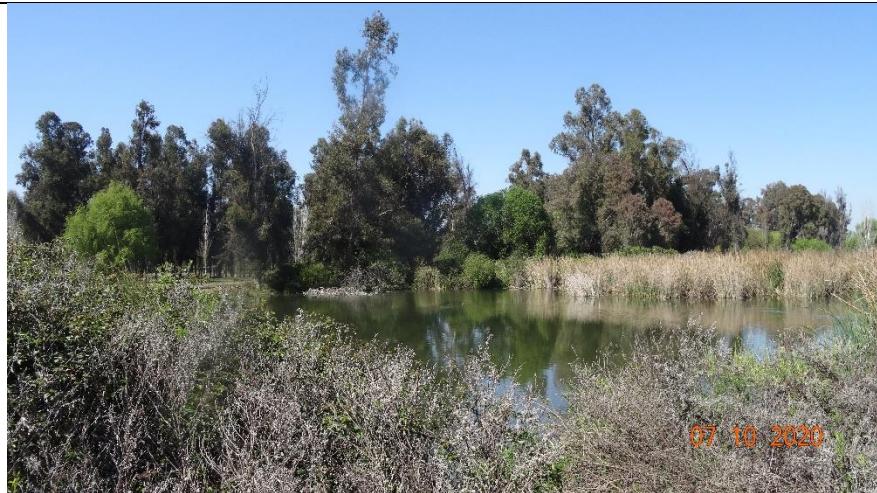
Fotografía 8.

Descripción del medio de prueba: Vista de la laguna desde el sector norte del humedal.

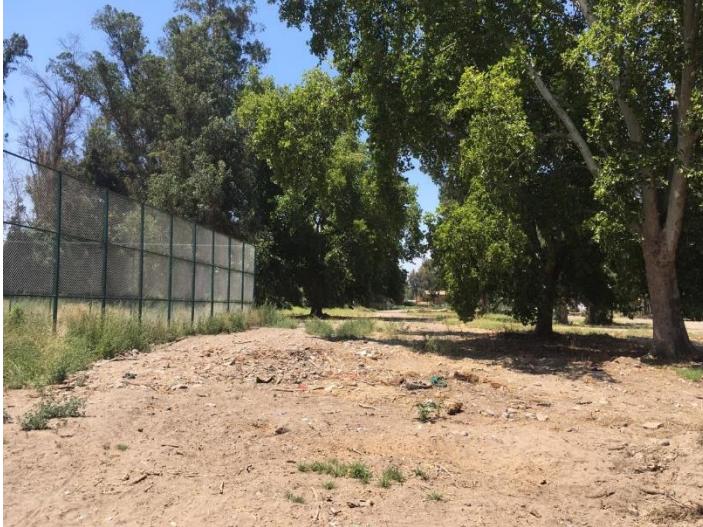
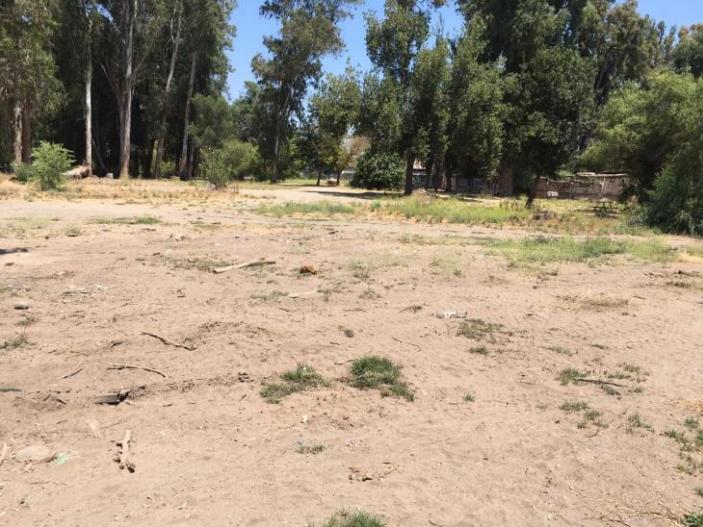
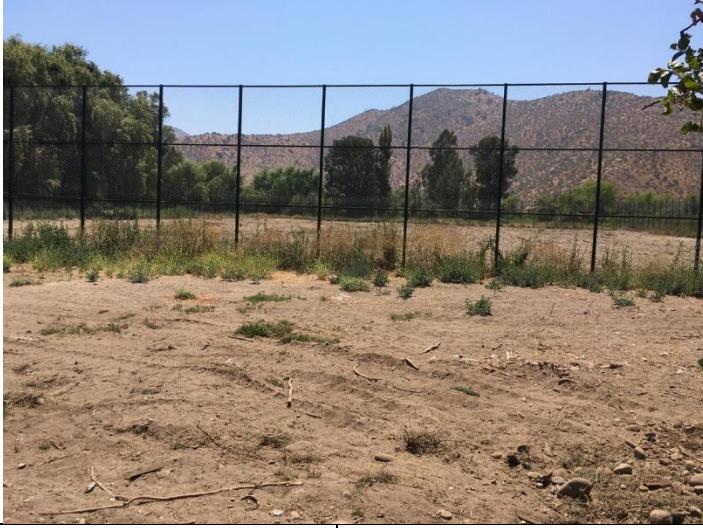
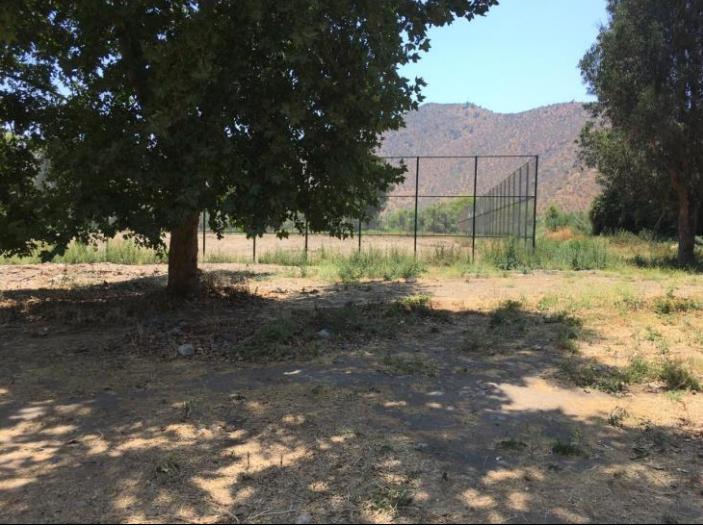
Fotografías 9 a 12.		Fuente: Correo electrónico del Sr. Germán Ortíz de fecha 22 de enero de 2021.	
Descripción del medio de prueba: Vista del lugar luego del retiro de escombros que estaban aplicados a un costado de la cancha.

f) Cabe señalar que, mediante correo electrónico de fecha 22 de enero, el Señor Germán Ortíz informó que se realizó el retiro de los escombros apilados a un lado de la cancha de los clubes Torino y Escudo durante el mes de noviembre de 2020 (ver Fotografías 9 a la 12).

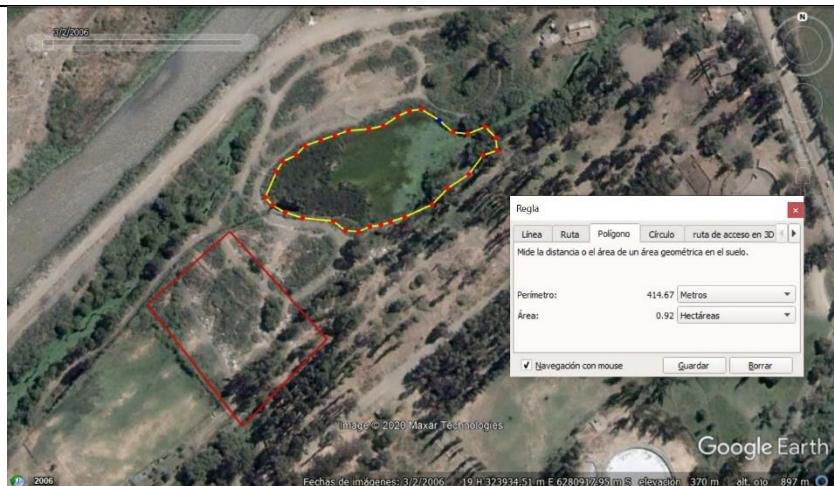
Figura 4. Fuente: Elaboración propia - Imagen satelital del 02-03-2006 Google Earth.

- l) Respecto a si la habilitación de la cancha generó alguna modificación en el área del humedal, se revisaron imágenes satelitales (ver Figuras 4 a la 7), donde se observó que el área de la laguna y su vegetación circundante no se ha visto disminuida por el paso del tiempo.

Descripción del medio de prueba: Vista del área de la laguna del humedal (en amarillo), respecto a la ubicación de la cancha (en rojo) en el año 2006.

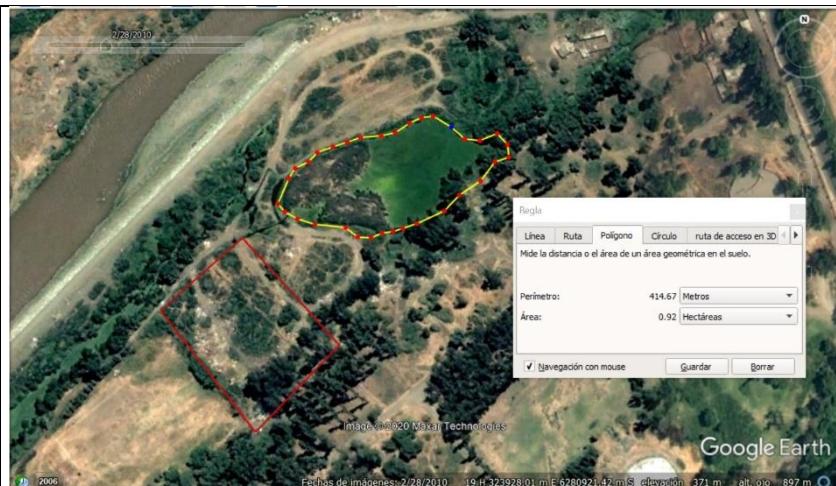
Figura 5. Fuente: Elaboración propia - Imagen satelital del 28-02-2010 Google Earth.

Descripción del medio de prueba: Vista del área de la laguna del humedal (en amarillo), respecto a la ubicación de la cancha (en rojo) en el año 2010.

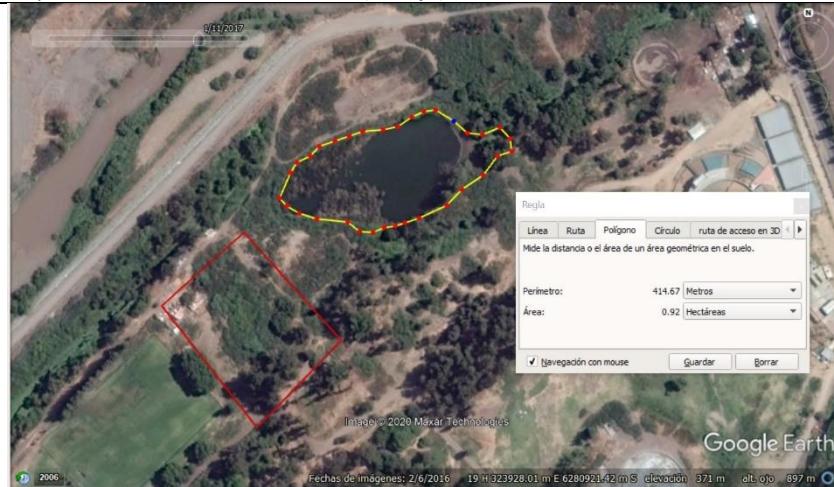
Figura 6. Fuente: Elaboración propia - Imagen satelital del 11-01-2017 Google Earth.

Descripción del medio de prueba: Vista del área de la laguna del humedal (en amarillo), respecto a la ubicación de la cancha (en rojo) en el año 2017.

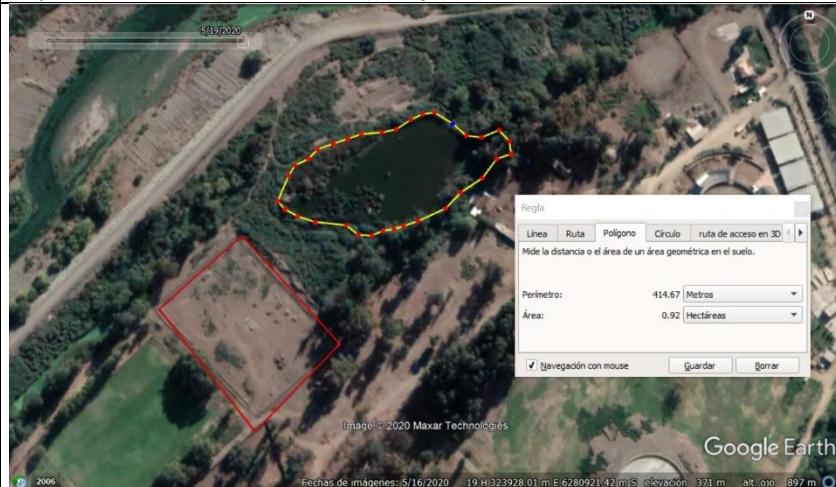
Figura 7. Fuente: Elaboración propia - Imagen satelital del 19-05-2020 Google Earth.

Descripción del medio de prueba: Vista del área de la laguna del humedal (en amarillo), respecto a la ubicación de la cancha (en rojo) en el año 2020.

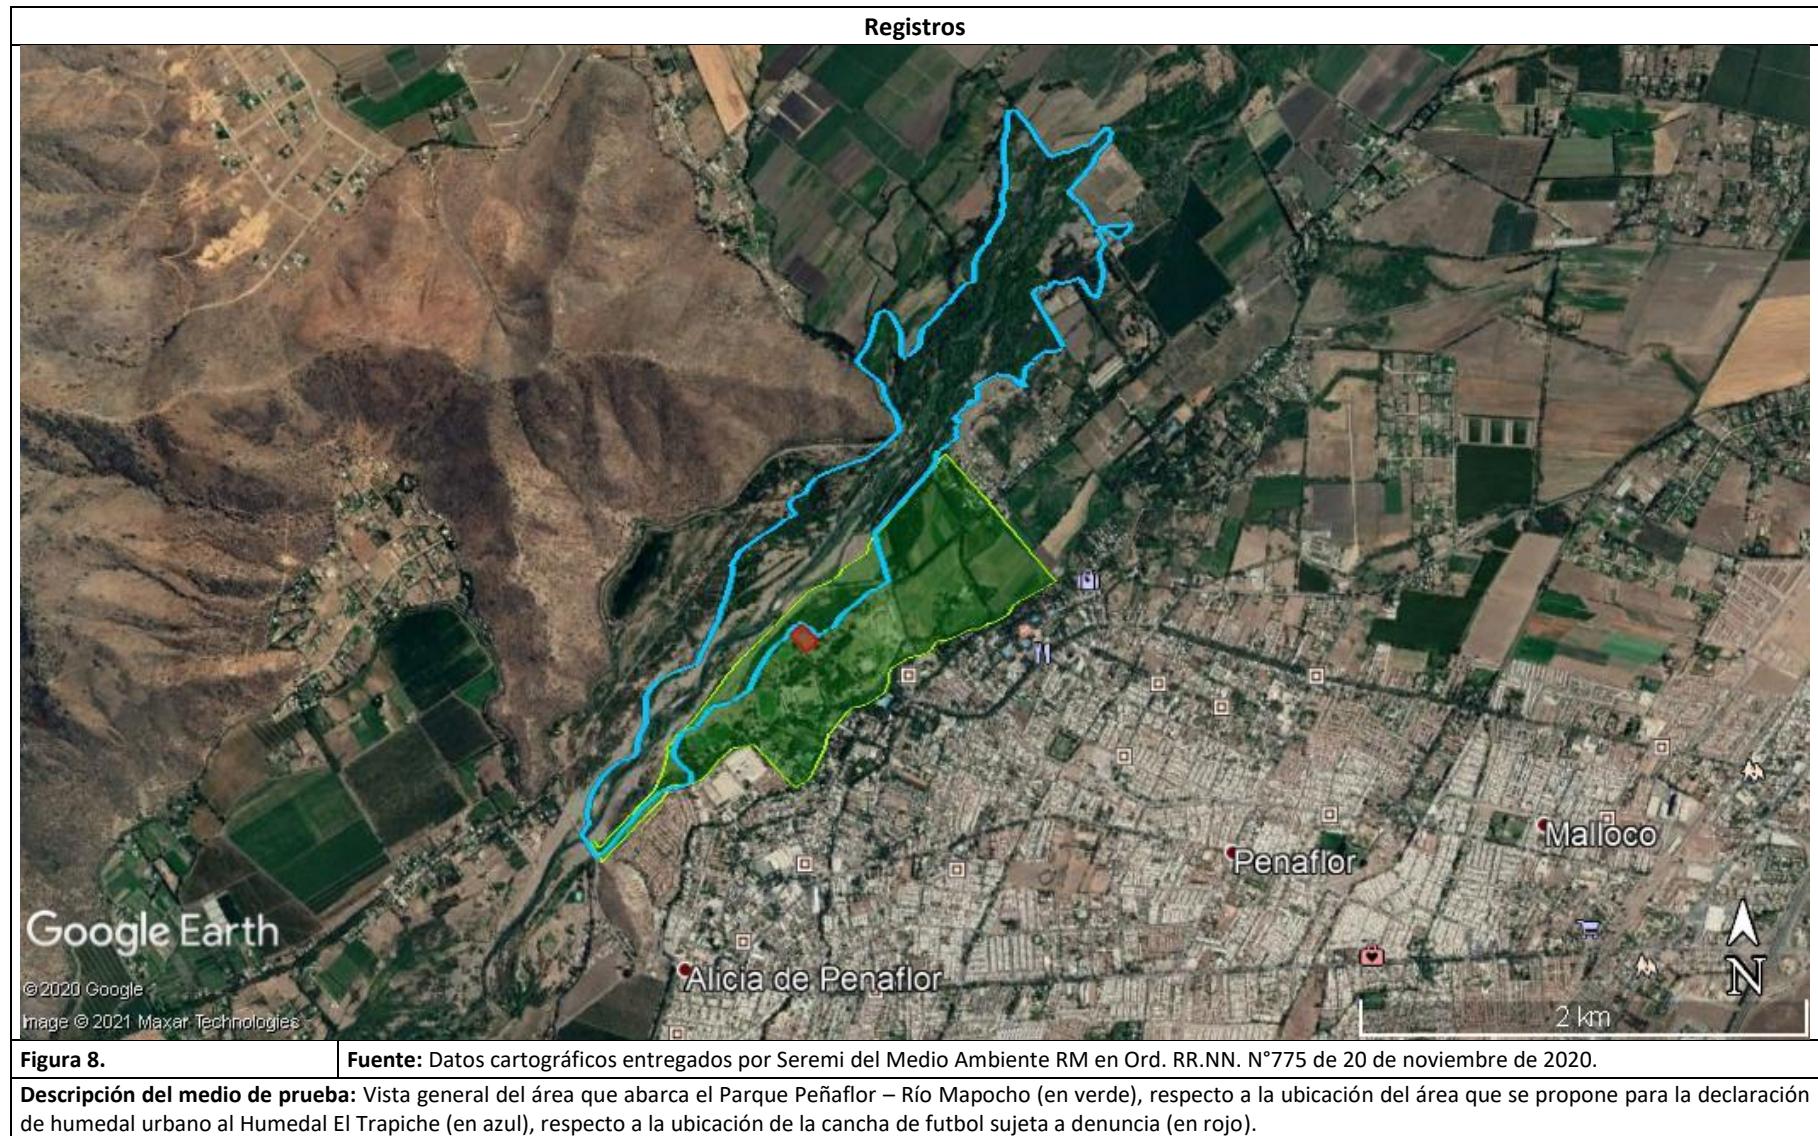
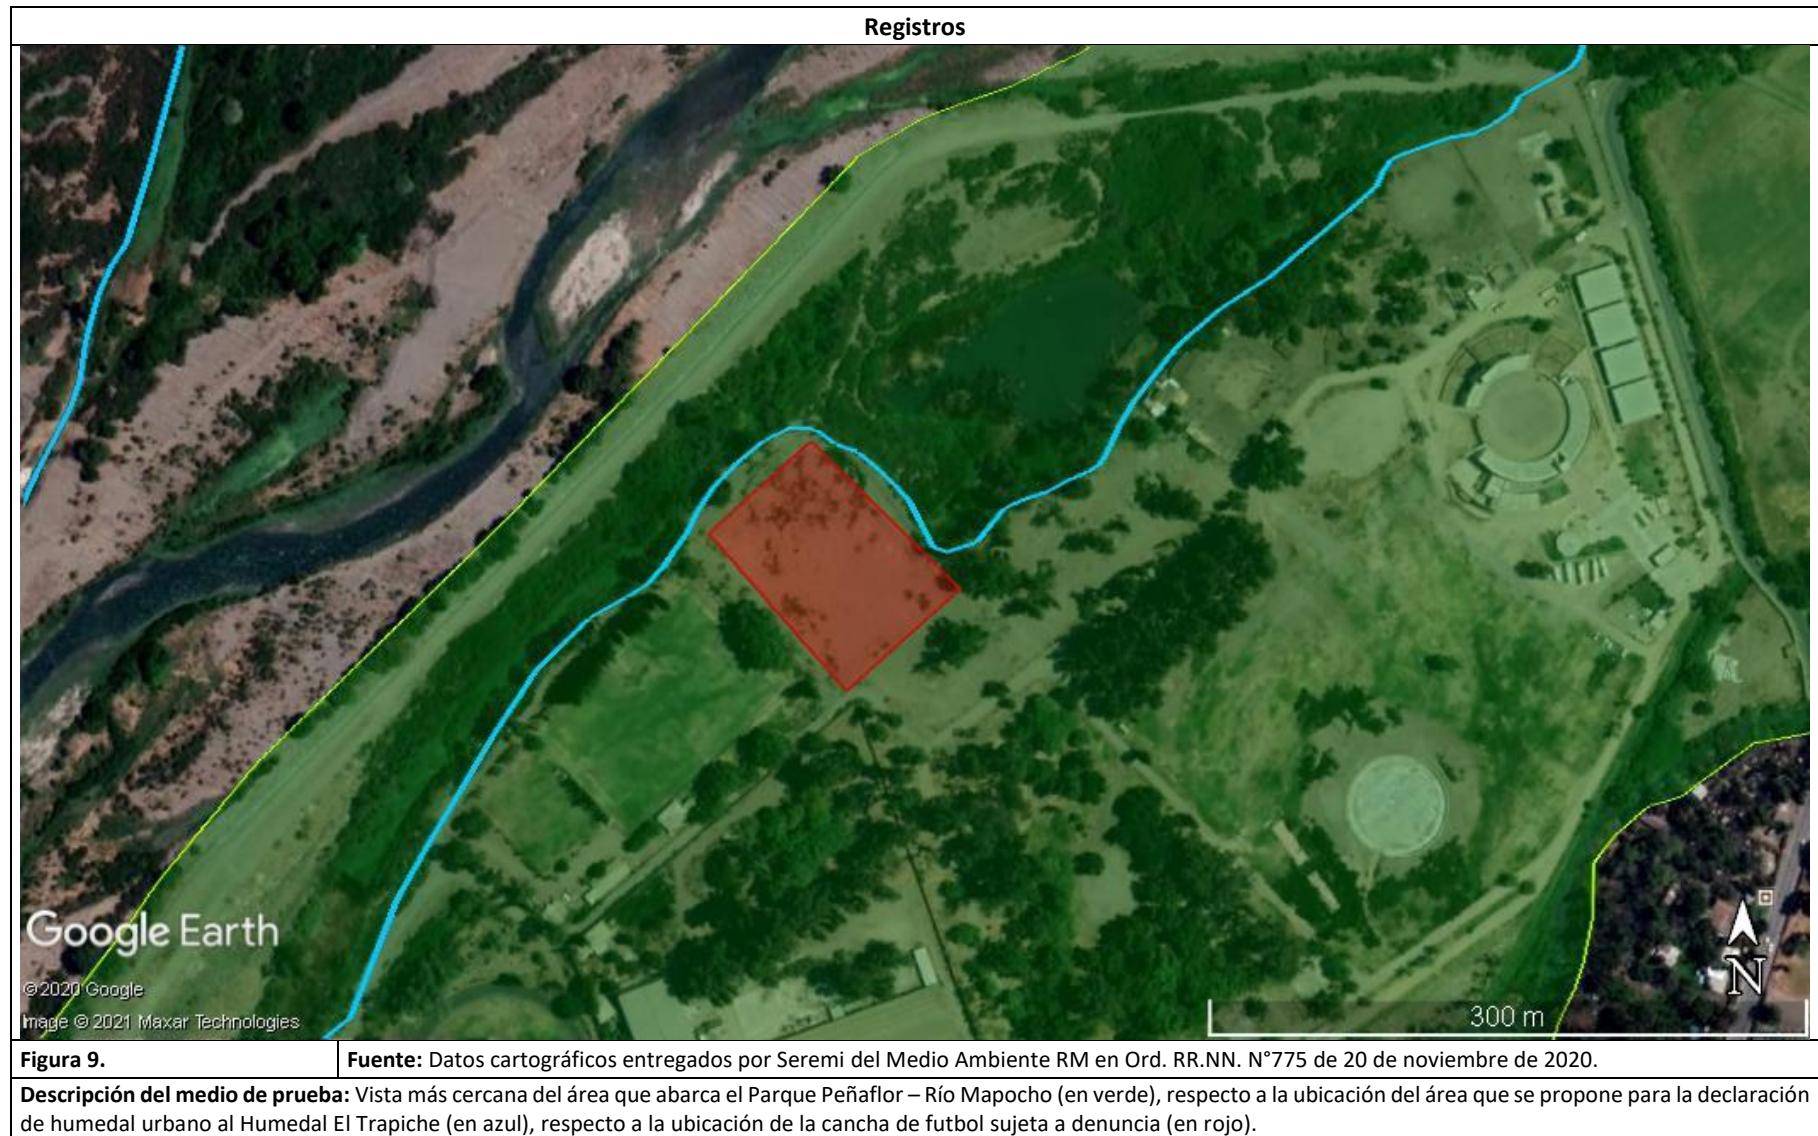
- n) En dicho documento, se adjuntan los límites del Parque El Trapiche y la propuesta cartográfica (ver Figuras 8 y 9). De lo anterior, se observa que, la cancha de futbol sujeta a denuncia, se encuentra dentro del Parque Peñaflor – Río Mapocho (El Trapiche), pero que los límites de dicha cancha se encuentran fuera del área del humedal El Trapiche propuesto para la declaratoria como humedal urbano.

En cualquier caso, y tal como se desprende del análisis realizado, los límites de la cancha objeto de la denuncia se encuentran fuera del área del humedal El Trapiche propuesto para la declaratoria como humedal urbano. Asimismo, por la naturaleza de las obras ejecutadas y las medidas implementadas, no se constata la existencia de algún riesgo para el humedal.
