Superintendencia del Medio Ambiente
Gobierno de Chile

INFORME TÉCNICO DE FISCALIZACIÓN AMBIENTAL

PROYECTO HUMEDAL JEINIMENI

DFZ-2020-2500-XI-SRCA

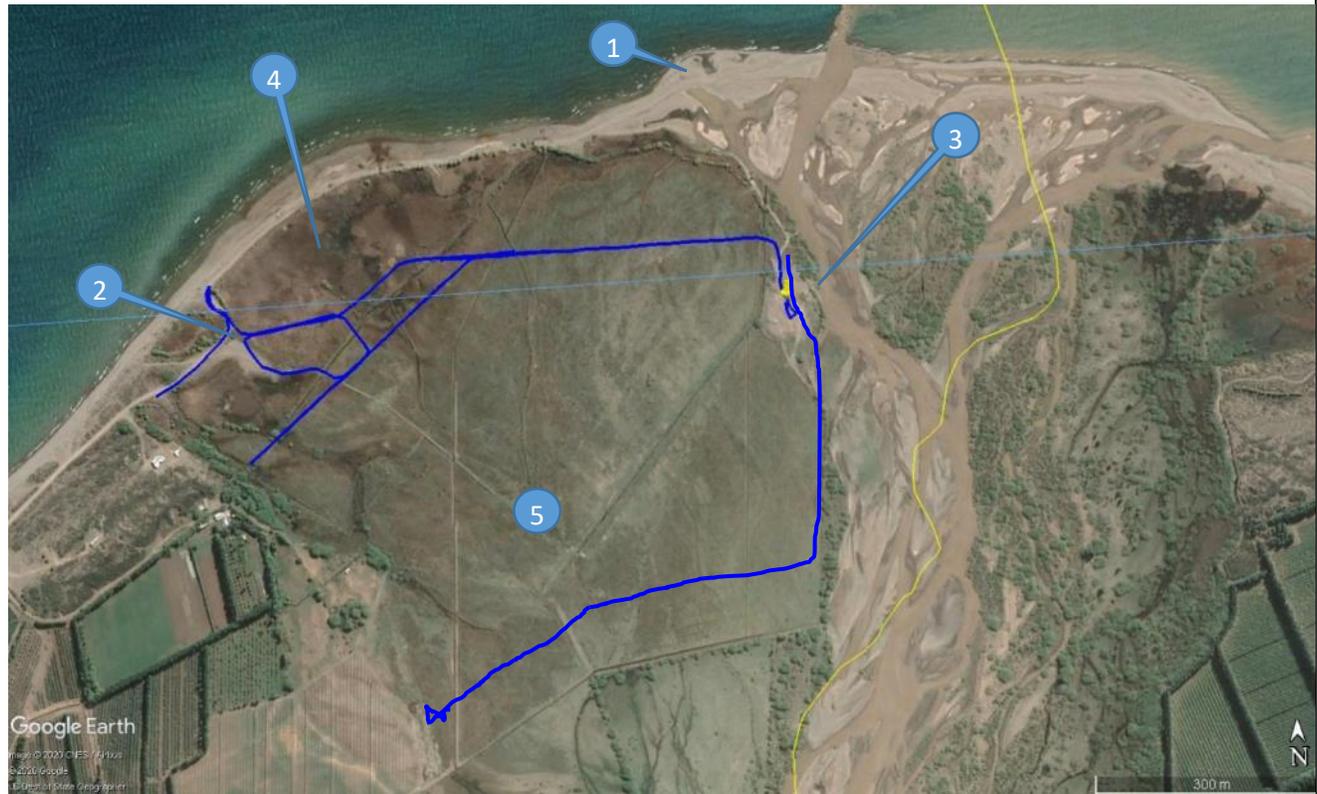
Figura 4. Esquema de recorrido

Fuente: Elaboración propia en base a imagen Google Earth (imagen del 26 de octubre de 2018)

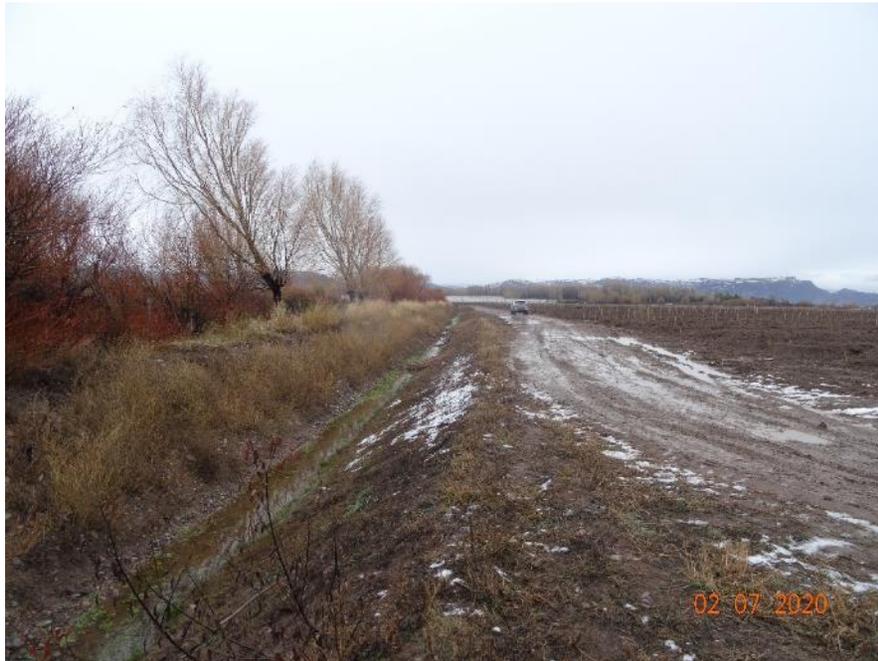
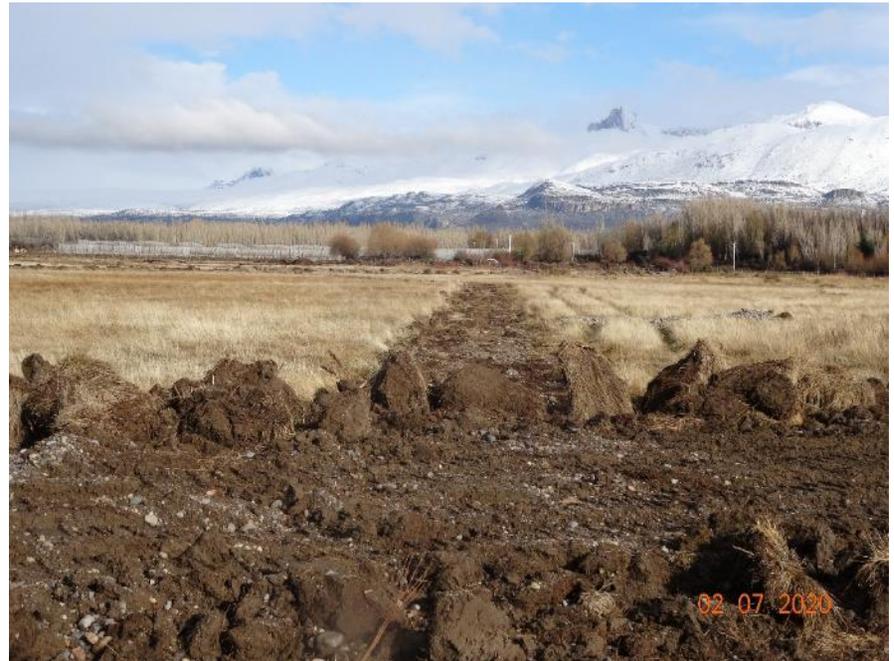
Fotografía 1.		Fecha: 02-07-2020		Fotografía 2.		Fecha: 02-07-2020	
Coordenadas UTM DATUM WGS84 HUSO 19		Norte: 4843367	Este: 294959	Coordenadas DATUM WGS84 HUSO 19		Norte: 4843845	Este: 294558
Descripción del medio de prueba: Antiguos drenes construidos por el borde de la propiedad.				Descripción del medio de prueba: Antiguos drenes tapados con tierra en la actualidad.

Hechos constatados:	
<ul style="list-style-type: none">• Se constata que previo a la intervención del proyecto existían drenes y caminos en el lugar (Fotografía 1 a 3), algunos de los drenes antiguos estaban cubiertos al momento de la visita (Fotografía 2)• Se constata la existencia de una serie de canales recientemente intervenidos y algunos en procesos de perfilación de sus taludes. Estos canales tienen una profundidad entre 1 a 2m, sin revestimiento (Fotografía 4 a 7). Dichos canales están excavados hasta alcanzar una capa subsuperficial de material de un delta compuesto de ripio y arena principalmente. Los canales se encuentran inundados y tienen por objeto drenar al agua de saturación del predio.• Se observa que existe una única descarga unificada de toda la red de drenaje, la cual finalmente desagua hacia el Lago General Carrera (Fotografía 8).

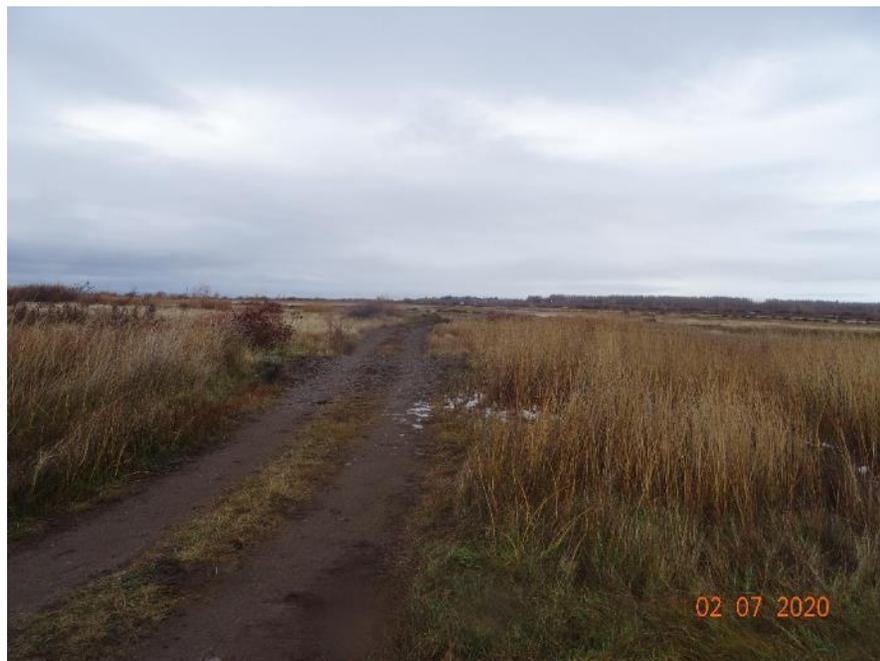
Fotografía 3.

Descripción del medio de prueba: Antiguo camino construido.

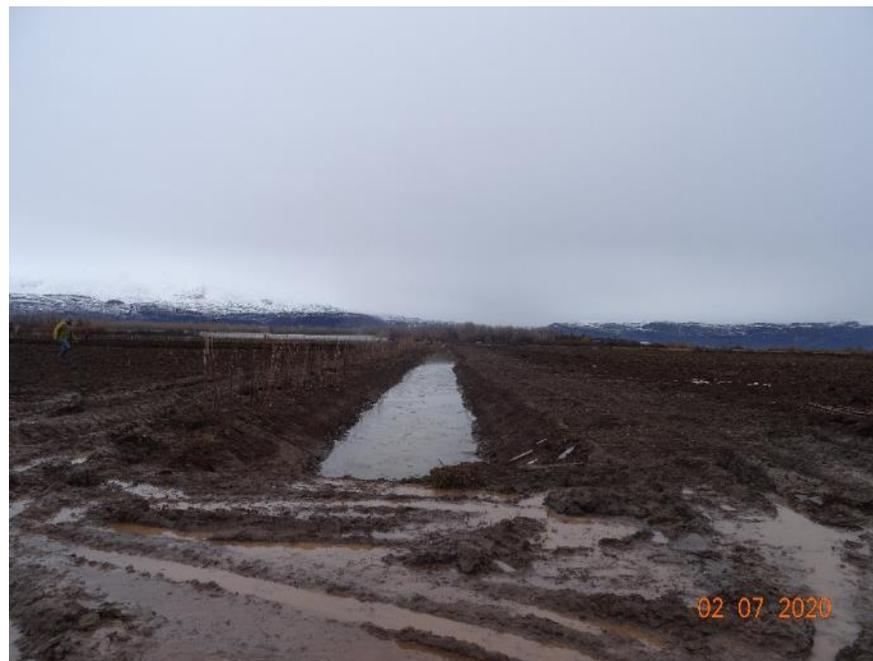
Fotografía 4.

Descripción del medio de prueba: Dren construido a la fecha de fiscalización.

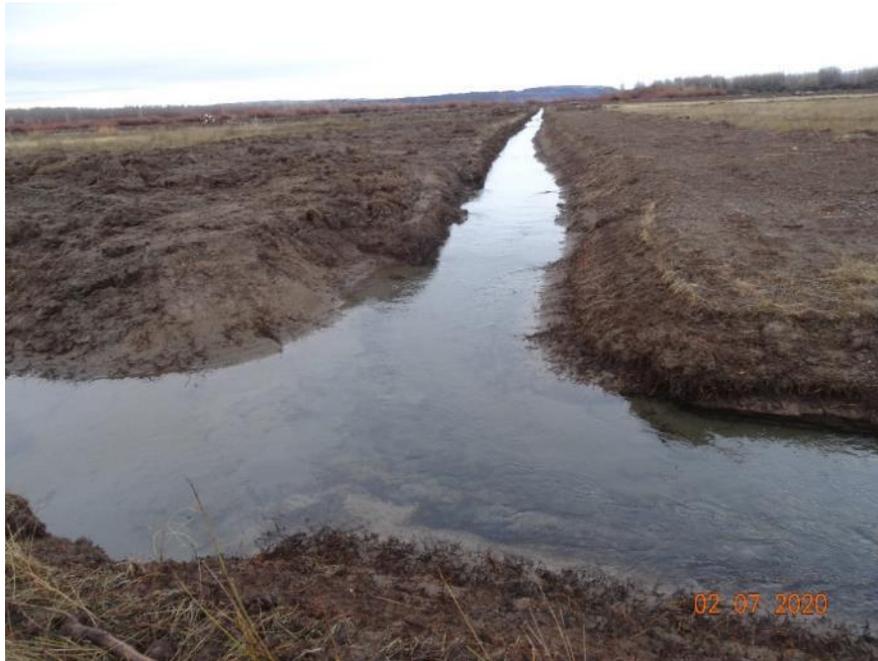
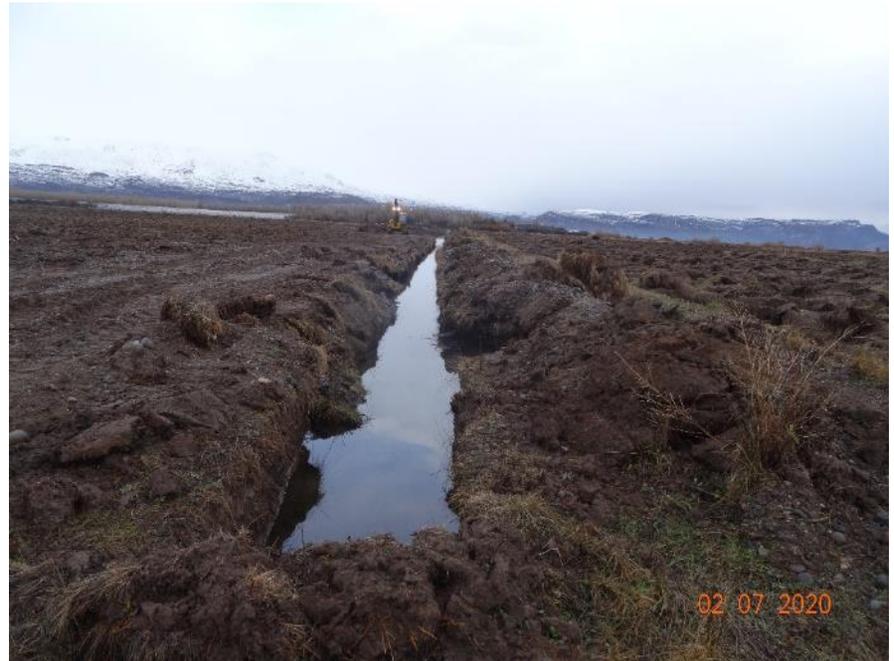
Fotografía 5.		Fecha: 02-07-2020		Fotografía 6.		Fecha: 02-07-2020	
Coordenadas UTM DATUM WGS84 HUSO 19	Norte: 4843857	Este: 294653		Coordenadas DATUM WGS84 HUSO 19	Norte: 4843716	Este: 294925	
Descripción del medio de prueba: Drenes construidos a la fecha de fiscalización				Descripción del medio de prueba: Dren construido a la fecha de fiscalización

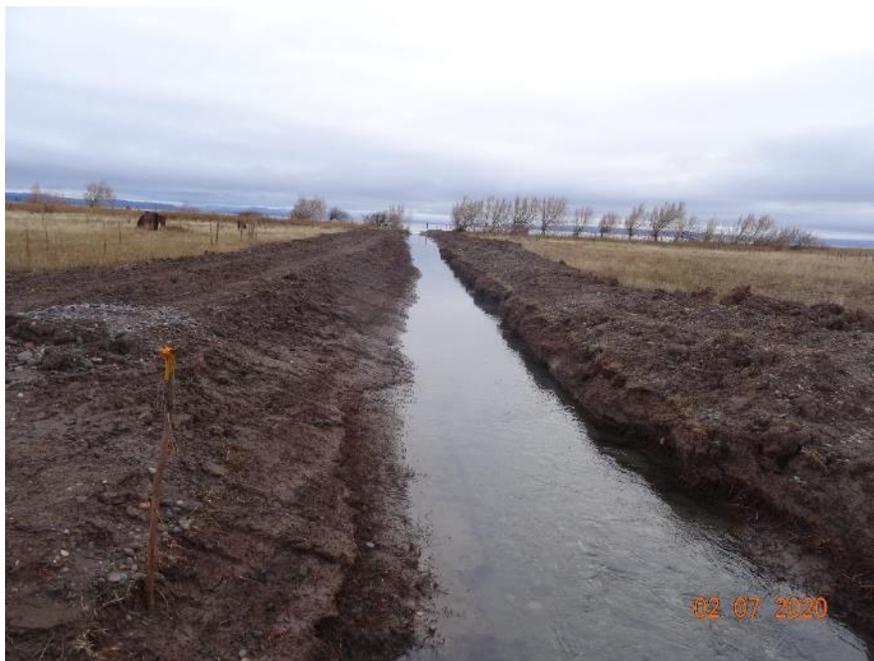
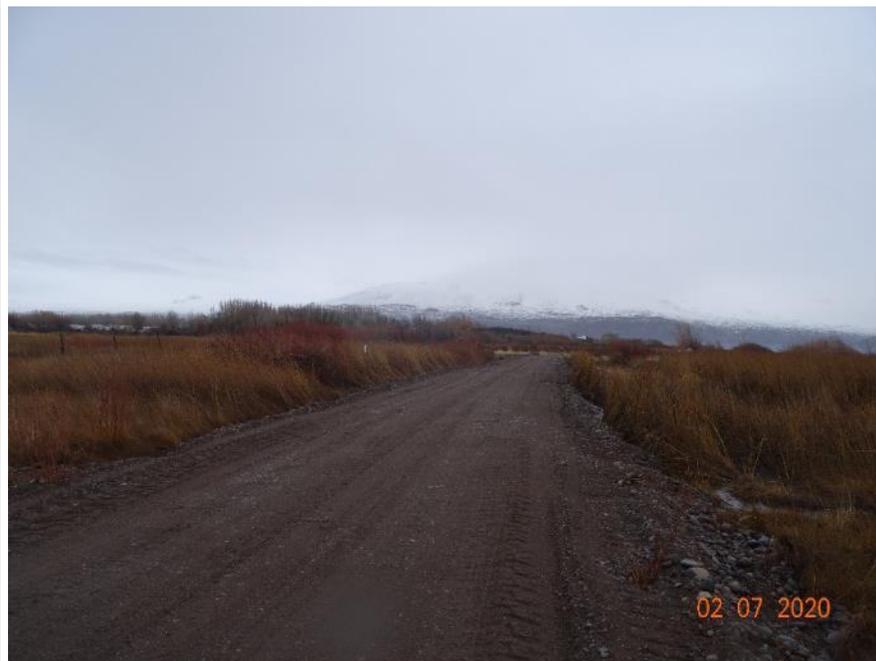
Fotografía 7.	Fecha: 02-07-2020		Fotografía 8.	Fecha: 02-07-2020	
Coordenadas UTM DATUM WGS84 HUSO 19	Norte: 4843853	Este: 294618	Coordenadas UTM DATUM WGS84 HUSO 19	Norte: 4843832	Este: 294416
Descripción del medio de prueba: Dren colector que desagua hacia el lago general carrera			Descripción del medio de prueba: Camino construido

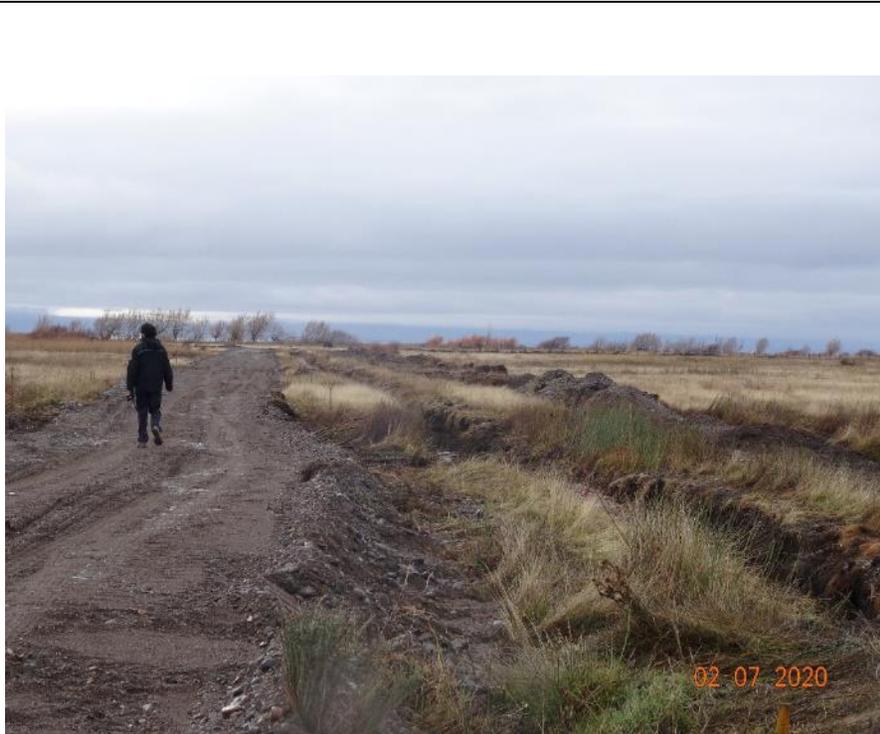
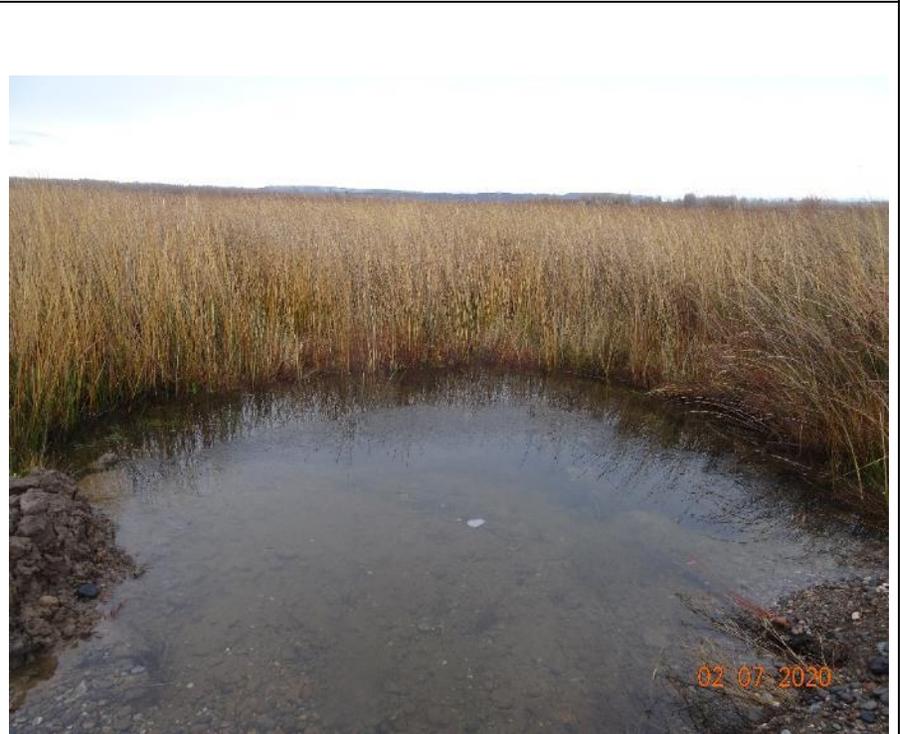
Fotografía 9.		Fecha: 02-07-2020		Fotografía 10.		Fecha: 02-07-2020	
Coordenadas UTM DATUM WGS84 HUSO 19		Norte: 4843578	Este:	Coordenadas DATUM WGS84 HUSO 19		Norte: 4843956	Este: 294402
Descripción del medio de prueba: Camino construido en sector de humedales.				Descripción del medio de prueba: Laguna al norte del predio con juncos.

- Se constató la existencia de caminos recientemente construidos, los cuales atraviesan el sector inundados que tienen presencia de juncos y especies asociadas típicas de humedales identificadas en la figura 3 como Laguna Evacuadora (Fotografía 9 y 10).

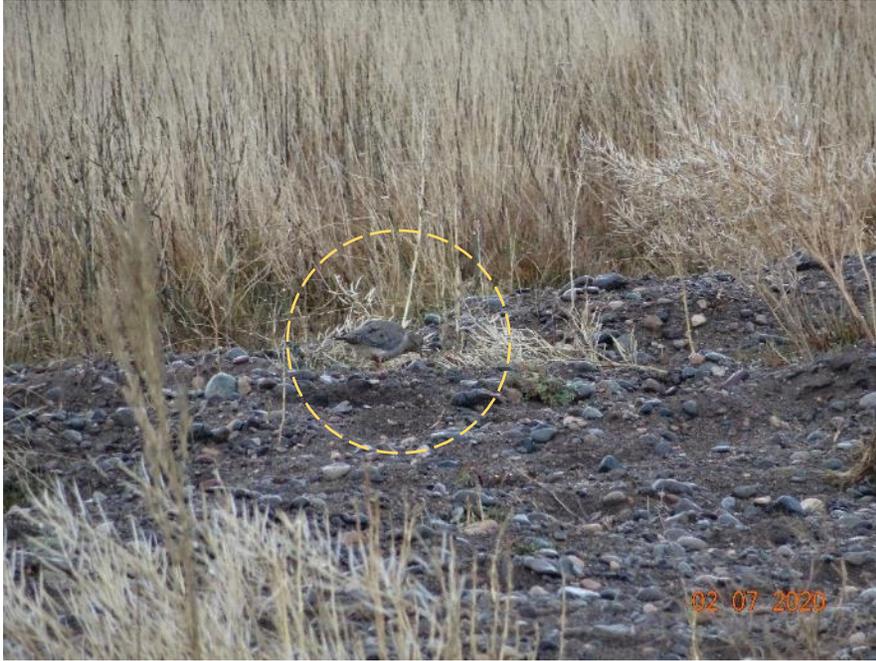
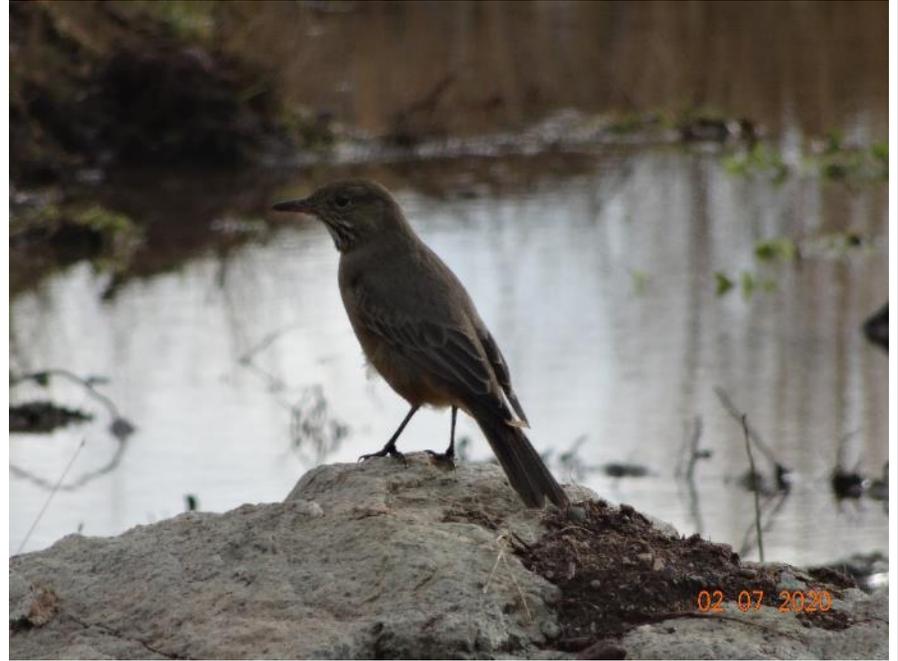
Fotografía 11.		Fecha: 02-07-2020		Fotografía 12.		Fecha: 02-07-2020	
Coordenadas UTM DATUM WGS84 HUSO 19	Norte: 4843744	Este: 294234		Coordenadas DATUM WGS84 HUSO 19	Norte: 4843986	Este: 294842	
Descripción del medio de prueba: Se observa Tórtola cerca de los pajonales.				Descripción del medio de prueba: Se observa un mero en el predio.

- Se constata una zona inundada (laguna) ubicada en el norte del predio y colindante al Lago General Carrera (Fotografía 11)
- En la zona inundada de la entrada, en el predio y en la ribera del río Jeinimeni se constató la presencia de diferentes aves: Tórtola común (Fotografía 12), Mero grande (Fotografía 12), chercán, tiuque, caiquén, cachudito, zorzal patagón, garza cuca.

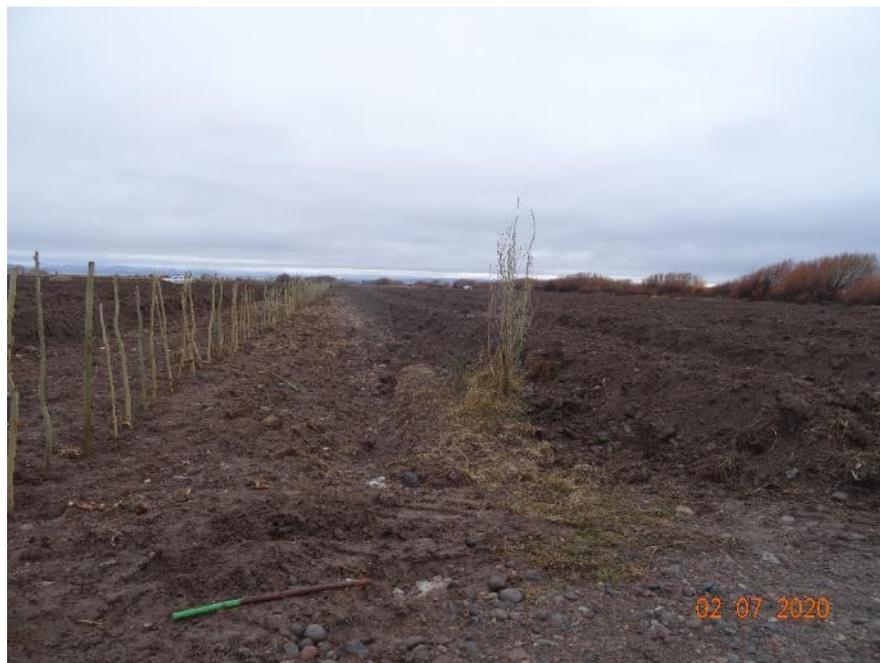
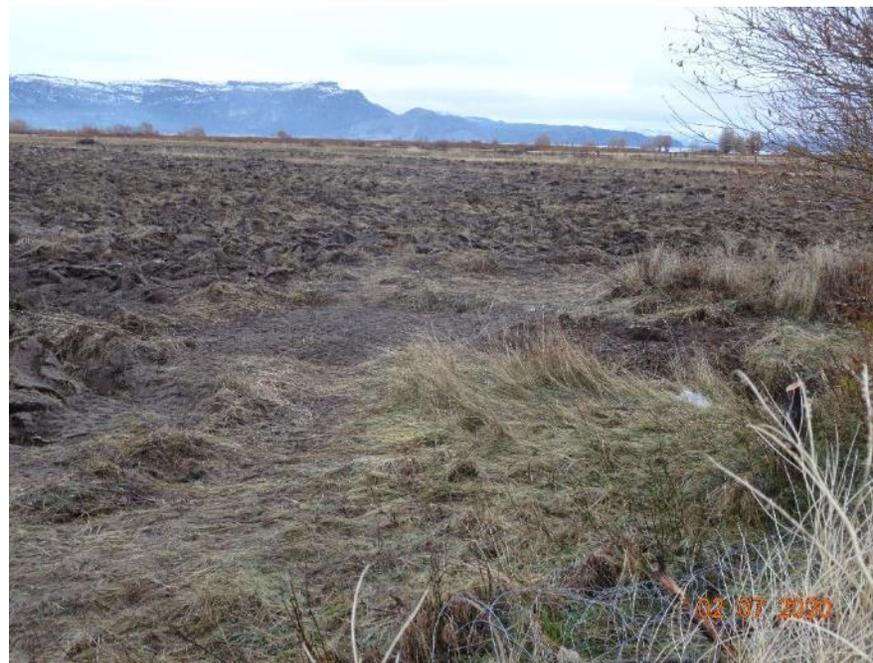
Imagen 13.		Fecha: 02-07-2020		Imagen 14.		Fecha: 02-07-2020	
Coordenadas UTM DATUM WGS84 HUSO 19	Norte: 4843375	Este: 294923		Coordenadas DATUM WGS84 HUSO 19	Norte: 4843752	Este: 294906	
Descripción del medio de prueba: Plantación de álamos y construcción de camellones para plantaciones de cerezos.				Descripción del medio de prueba: Remoción de la cubierta vegetal existente.

- Se constata la ejecución de diversas faenas frutícolas: construcción de camellones para plantaciones de cereza (Fotografía 13), plantación de álamos para servir de cortaviento (Fotografía 13), trabajos de estabilización de caminos y remoción de cobertura vegetal existente (Fotografía 14).

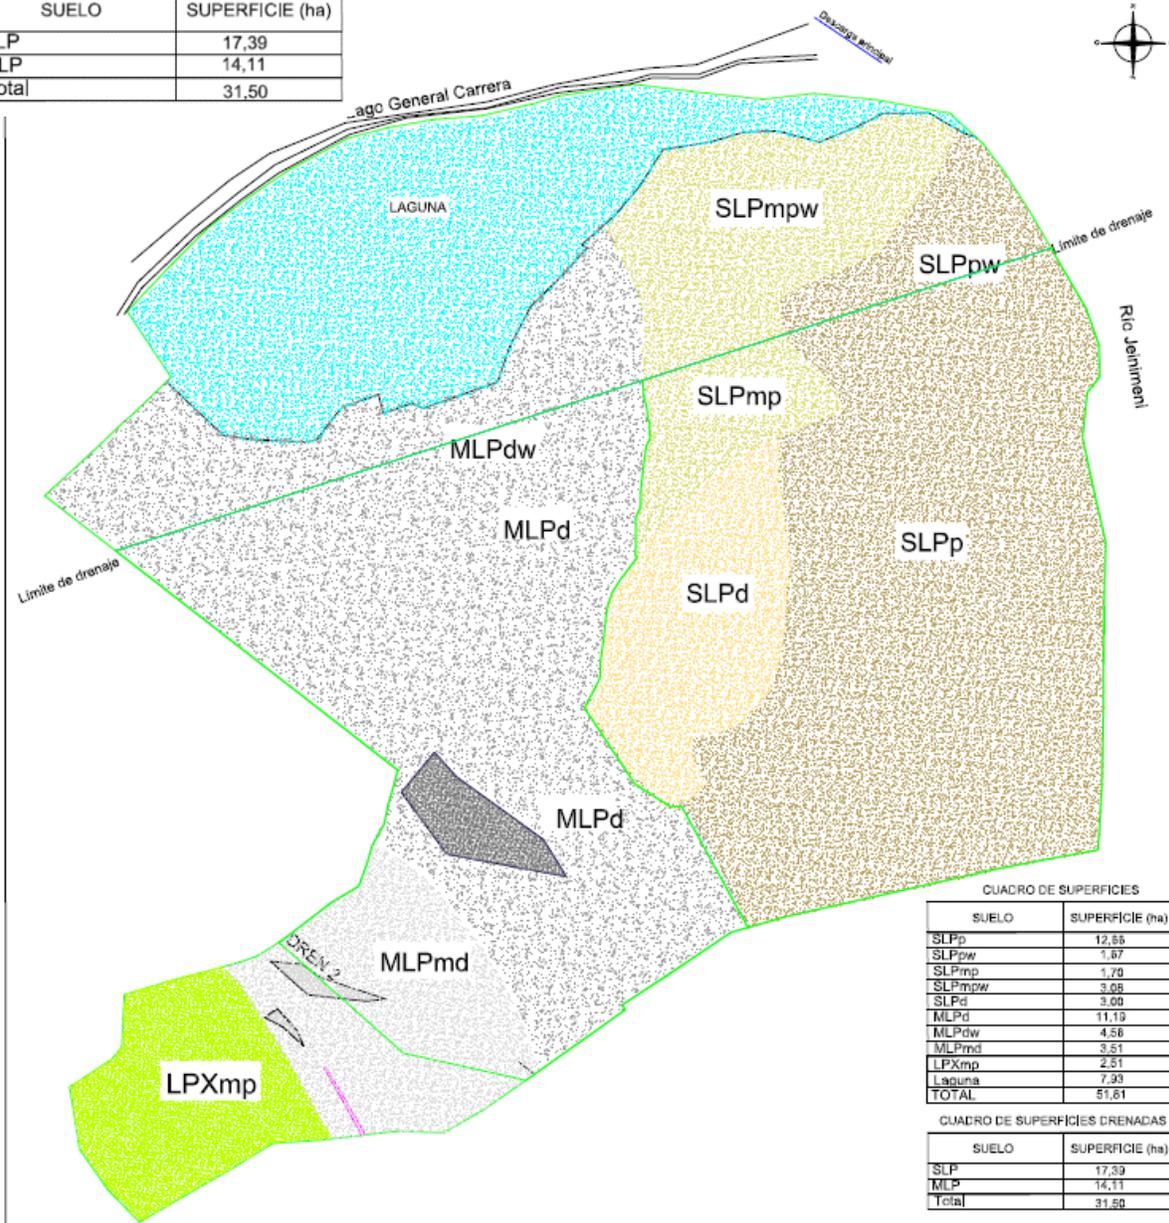
Imagen 19.

SUELO	SUPERFICIE (ha)
SLPp	12,55
SLPpw	1,67
SLPmp	1,70
SLPmpw	3,08
SLPd	3,00
MLPd	11,19
MLPdw	4,56
MLPmd	3,51
LPXmp	2,51
LAGUNA	7,93
TOTAL	51,61

Descripción del medio de prueba: Mapa con los diferentes tipos de suelos y sus extensiones (Fuente: Anexo 3)

18) esta laguna tendría una extensión de 7,93 ha (Imagen 19). El análisis de la fotografía satelital del 01 de marzo de 2016 muestra un área con imágenes características propias de un humedal; de 9,93 ha de superficie aproximada (ver Imagen 22).

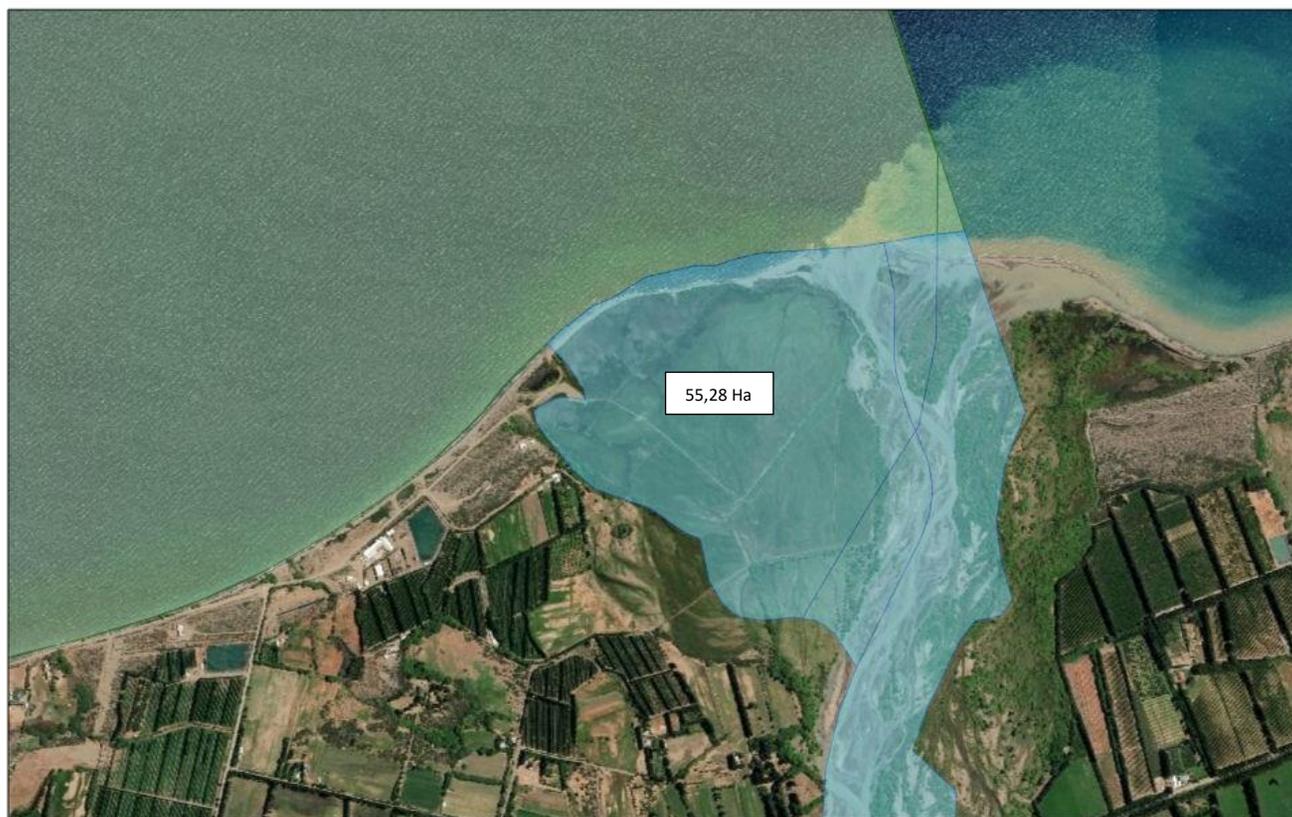
Imagen 20.

Descripción del medio de prueba: Polígono del humedal publicado en el inventario de humedales del Ministerio del Medio Ambiente (fuente: <https://humedaleschile.mma.gob.cl/>)

El Ministerio del Medio Ambiente en su nuevo catastro de humedales 2020 ha identificado en la desembocadura del Rio Jeinimeni un área de 55,28 ha como humedal no urbano (Imagen 20), identificado como Humedal HUR-11-19. Con respecto a los tipos de humedales el Ministerio del Medio Ambiente indica lo siguiente: *“En Chile están representados prácticamente todos los tipos de humedales clasificados por Ramsar, la excepción corresponde a los arrecifes de coral, de tundra y kársticos, pero sistemas de aguas subterráneas (acuíferos). Algunos tipos de humedales con nomenclaturas de carácter local según el Ministerio del Medio Ambiente son: [...] “Mallines: Presentan una napa freática superficial en al menos una porción importante de su superficie, presentan un sustrato geológico impermeable en el subsuelo. La acumulación de agua origina una condición de alta humedad, permite que se desarrolle gran cantidad de vegetación con especies tolerantes a suelos saturados, dando origen a suelos muy ricos en materia orgánica”.*

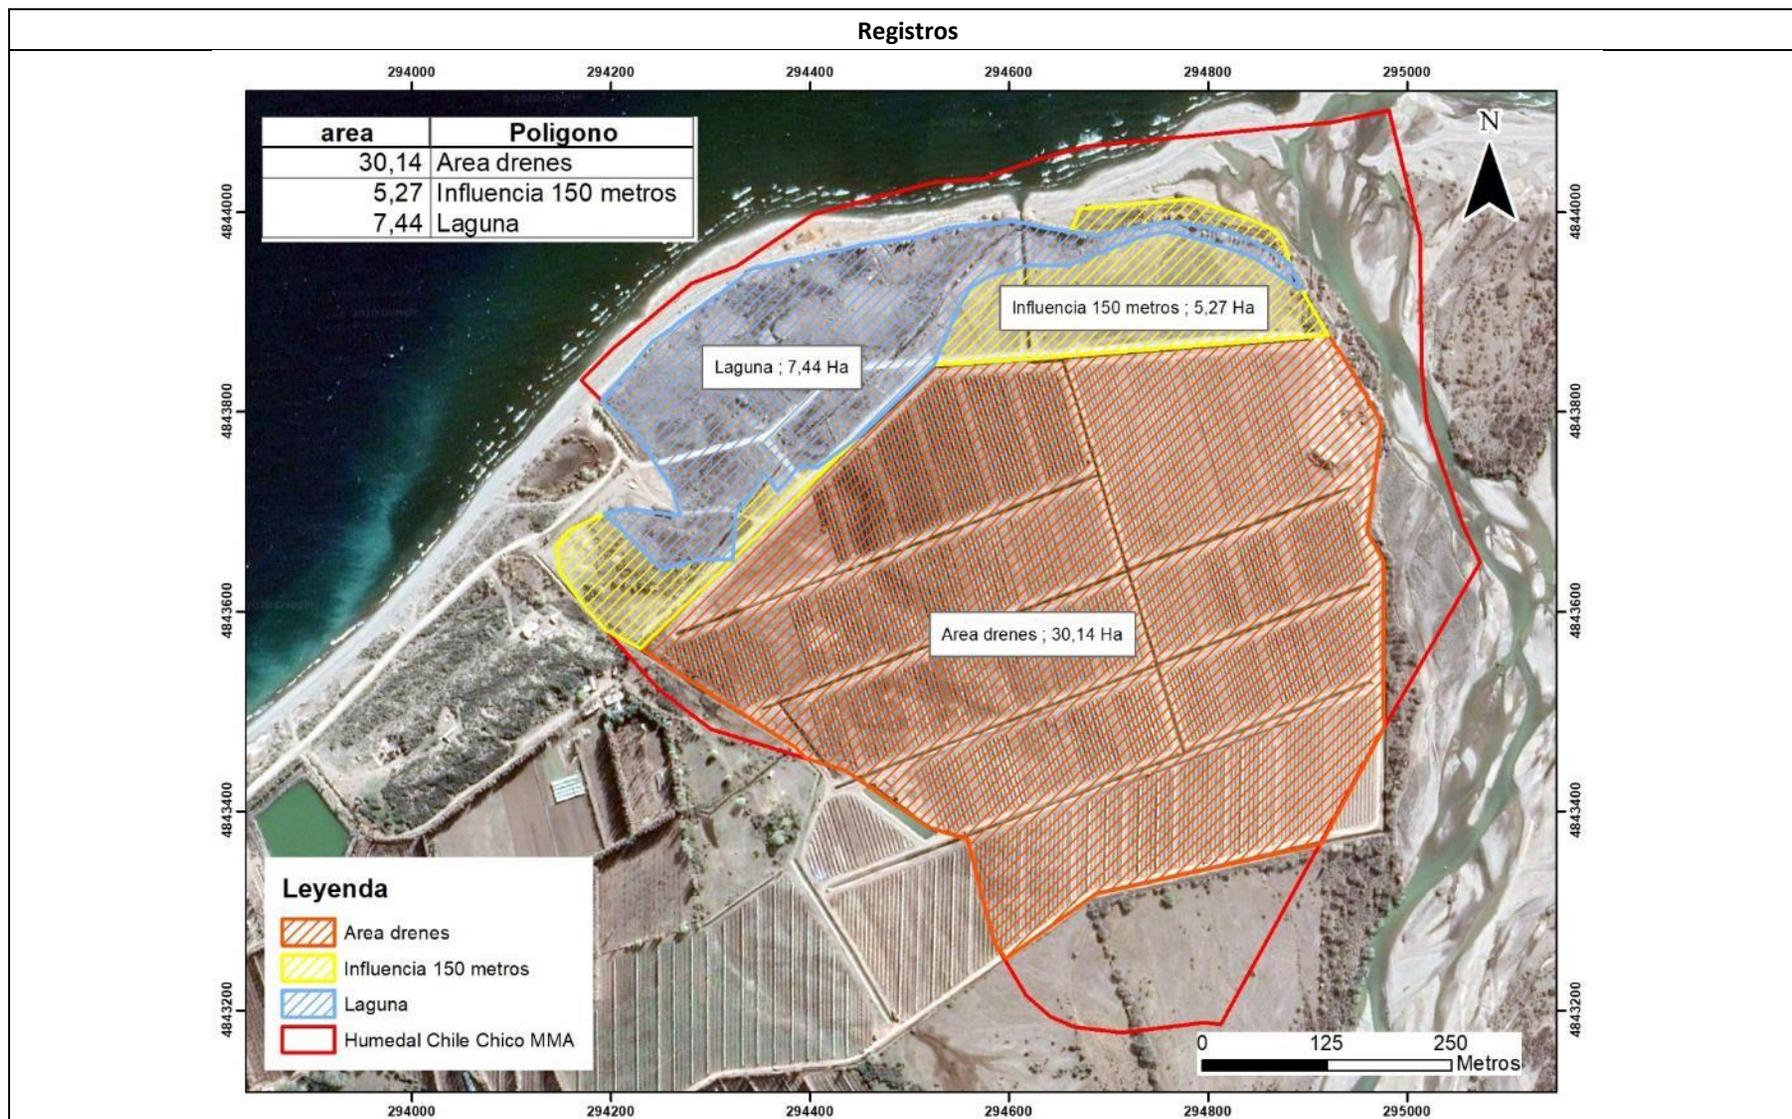
Imagen 21.

Descripción del medio de prueba: Imagen de la situación actual del terreno una vez realizadas la construcción de drenes y plantaciones con un área afectada del humedal de 42,85 hatotales, el cual se divide en el área de los drenes de 30,14 ha(Polígono naranja), Laguna evacuatora 7,44 ha(Polígono celeste), área influencia de 150 metros del ultimo dren transversal 5,27 ha(Polígono Amarillo).

- Las observaciones en terreno y la imagen satelital (Imagen 21) permiten concluir que el dren colector unitario atraviesa íntegramente la zona de la laguna generando con ello una nueva área de afectación. Según indica el titular en el informe presentado a la CNR e identificada como Laguna Evacuadora (Imagen

Del análisis realizado es posible concluir que el área de afectación del proyecto actual sobre el Humedal HUR-11-19 abarca una extensión de 42,85 ha (Imagen 21). Esta área total considera las siguientes sub-áreas:

Corresponde al área interceptada del humedal catastrado (Humedal HUR-11-19) con el área afectada por el proyecto de drenes construidos en el predio, y que corresponde a 30,14 ha (Imagen 21, polígono naranja),

Corresponde a la porción de laguna evacuadora ubicada dentro de los límites del humedal catastrado, con una extensión de 7,44 ha (Imagen 21 y 23, polígono celeste).

Corresponde al área afectada por el último dren transversal y que se estima que extiende su efecto hasta 150 metros al norte de este dren con una extensión estimada de 5,27 ha (Imagen 21, polígono amarillo).

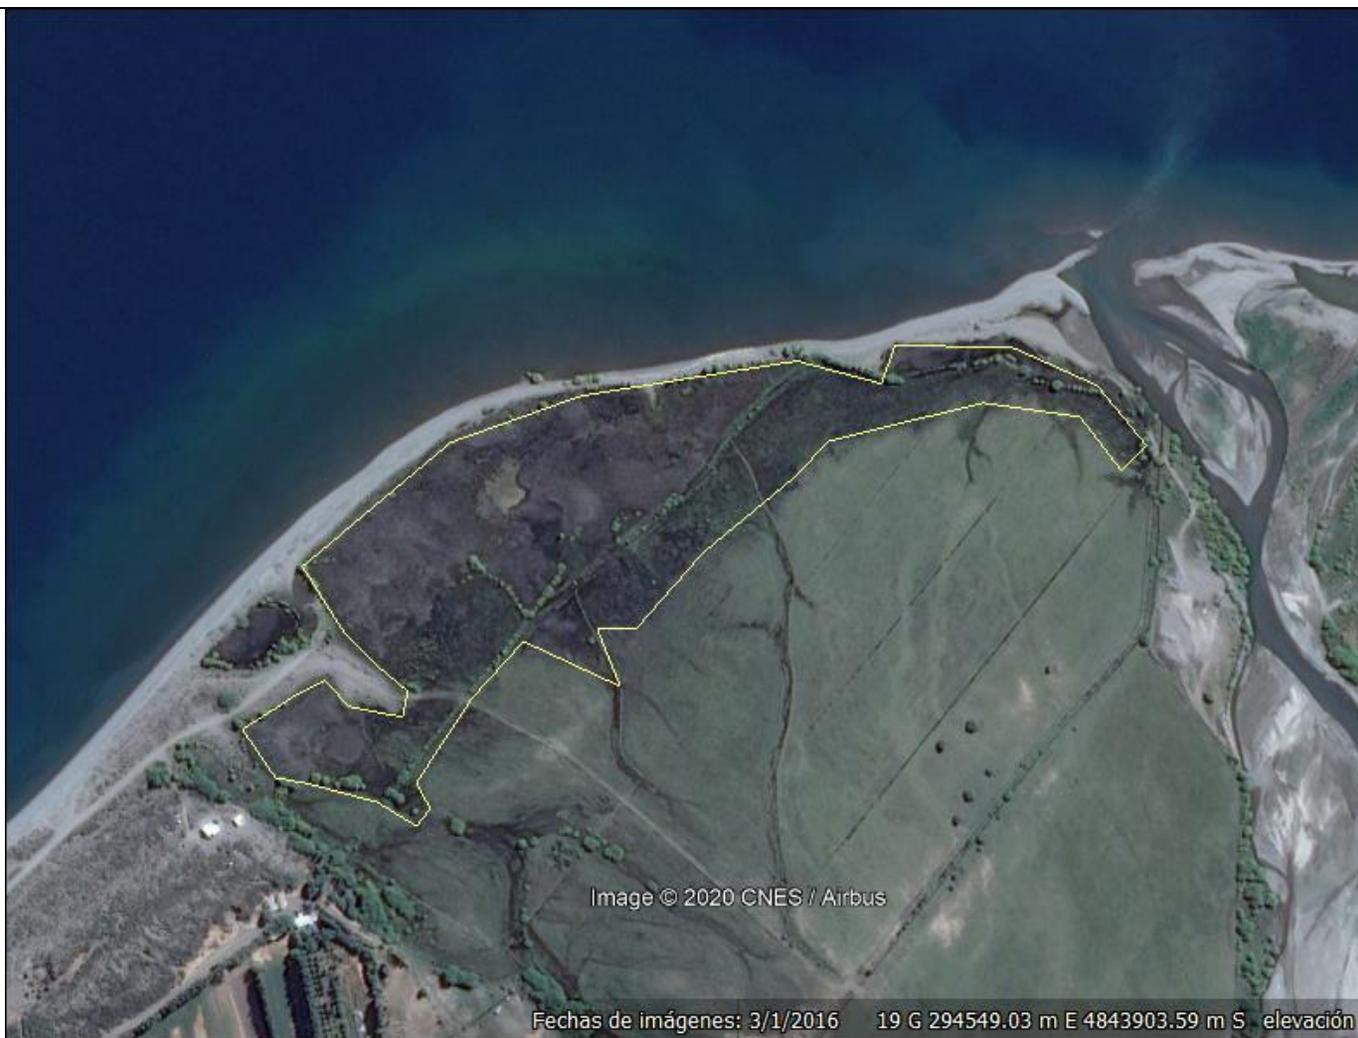
Imagen 22.

Descripción del medio de prueba: La fotografía satelital del sector de La Puntilla de Chile Chico. Captada el 01 de marzo de 2016, muestra un área de color verde oscuro, intenso, con canales y afluentes típicos de zonas de humedales. El perímetro marcado en amarillo contiene un área de 9,34 ha y es coincidente con el área informada como Laguna Evacuadora en informe presentado a la Comisión Nacional de Riego.

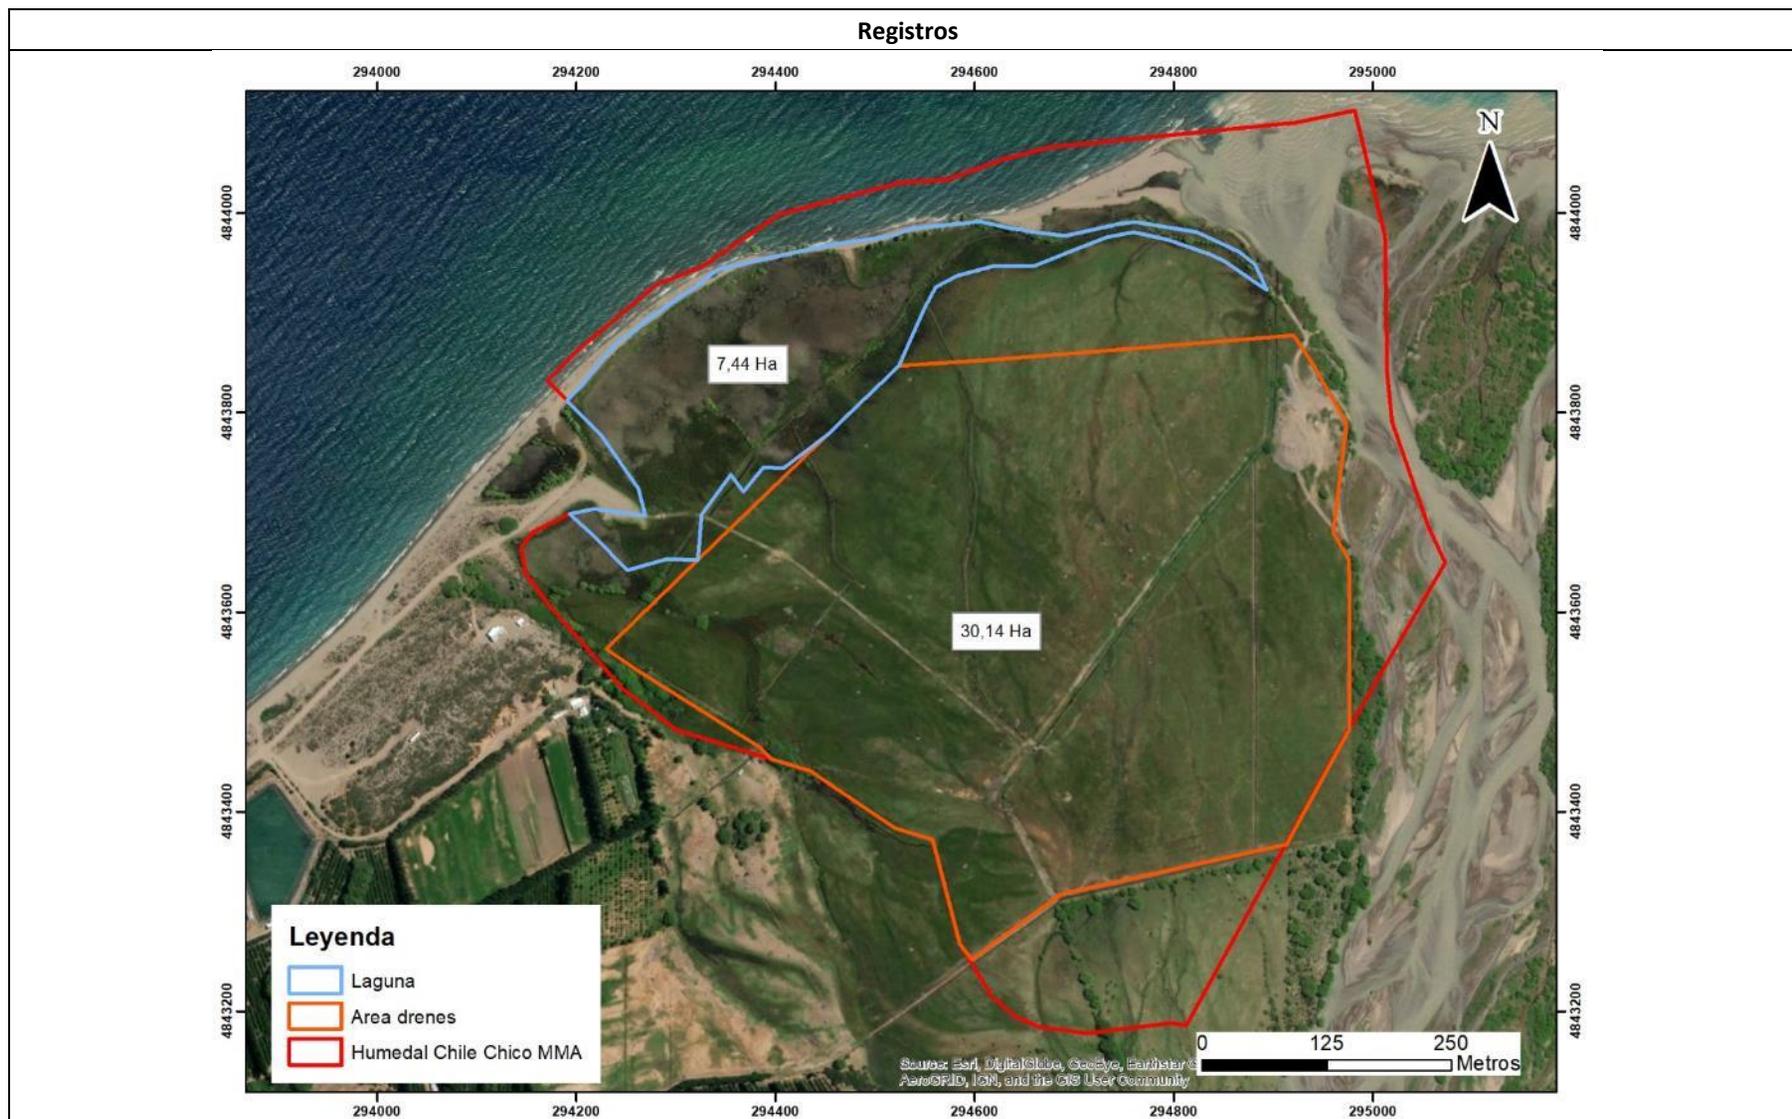
Imagen 23.

Descripción del medio de prueba: Imagen del 9 de enero de 2018. El polígono celeste corresponde al área de la laguna dentro de los límites del humedal de 7,44 ha y la línea naranja corresponde al área ocupado por los drenes construidos de 30,14 Ha. La línea roja es el polígono del humedal HUR-11-19 consultado el 19 de octubre en la página web del Ministerio del Medio Ambiente.

- a) Proyecto de drenaje: De las 31,5 ha del proyecto, 30,14 se encuentran al interior del Humedal HUR-11-19.(Imagen 21 y 23).
 - b) Laguna: Esta laguna tendría una extensión de 7,93 Ha, de las cuales 7,44 estarían al interior del Humedal HUR-11-19 (Imagen 21 y 23)

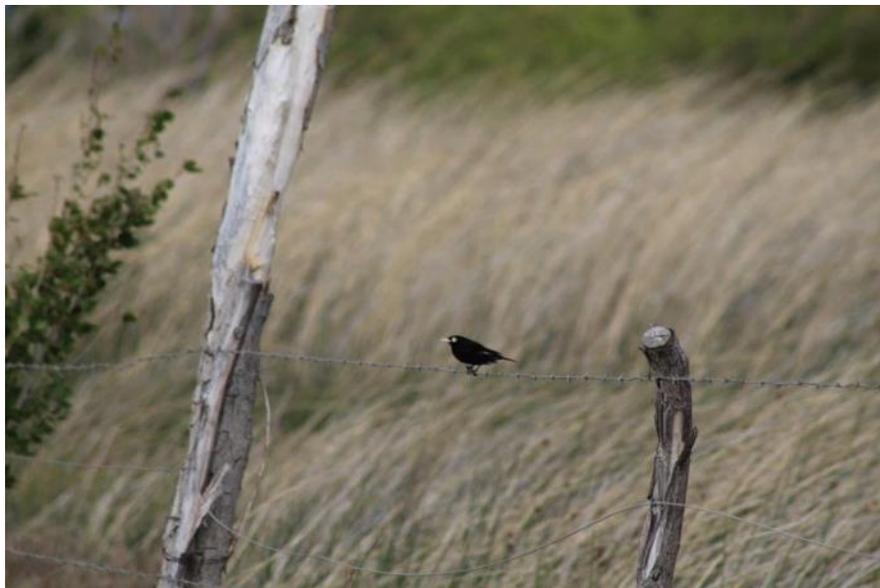
- Se constata que en el lugar existen 48 especies de aves registradas en el portal e-bird (portal de ciencia ciudadana, Imagen 24), entre ellos siete colores y run-run (Imagen 25 e imagen 26, respectivamente), los cuales según la guía de aves dulceacuícolas de Aysén (Anexo 12) tendría hábitats como terreno húmedos y vegas.

Descripción del medio de prueba: Conteo de aves en plataforma e-bird cercano al proyecto del drenaje (fuente: <https://ebird.org/hotspots?hs=L7157594&yr=all&m=>)

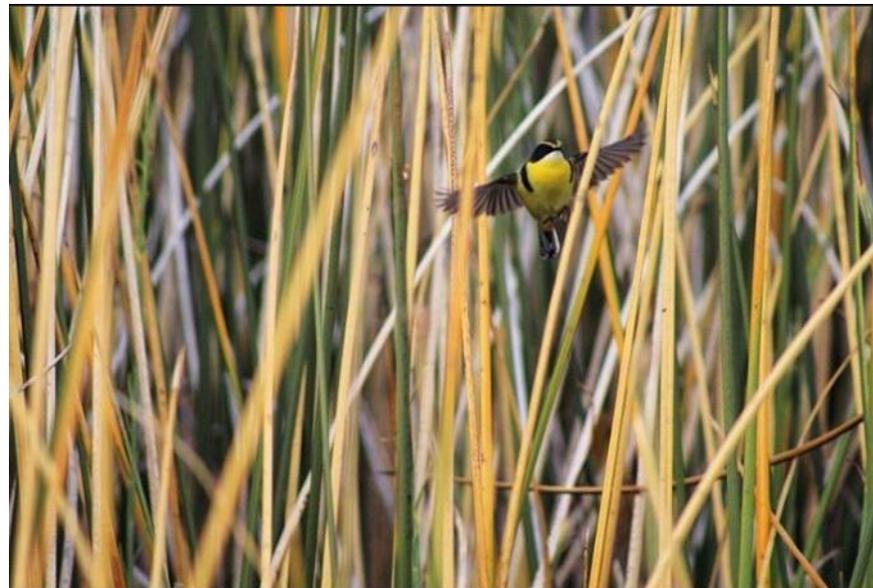
Imagen 25.

Confirmando las características descriptoras de un humedal y según lo observado en la fiscalización, en la información anexa a la denuncia (Imagen 25 y 26) y los registros en portal e-bird (Imagen 24, <https://ebird.org/hotspots?hs=L7157594&yr=all&m=>) en el área existen aves que tienen un hábitat correspondiente a humedales por lo descrito en la guía de aves dulceacuícolas de Aysén (Anexo 12), entre ellas destacan Garza Cuca, Chercán, Caiquén, Siete Colores y Run-run.

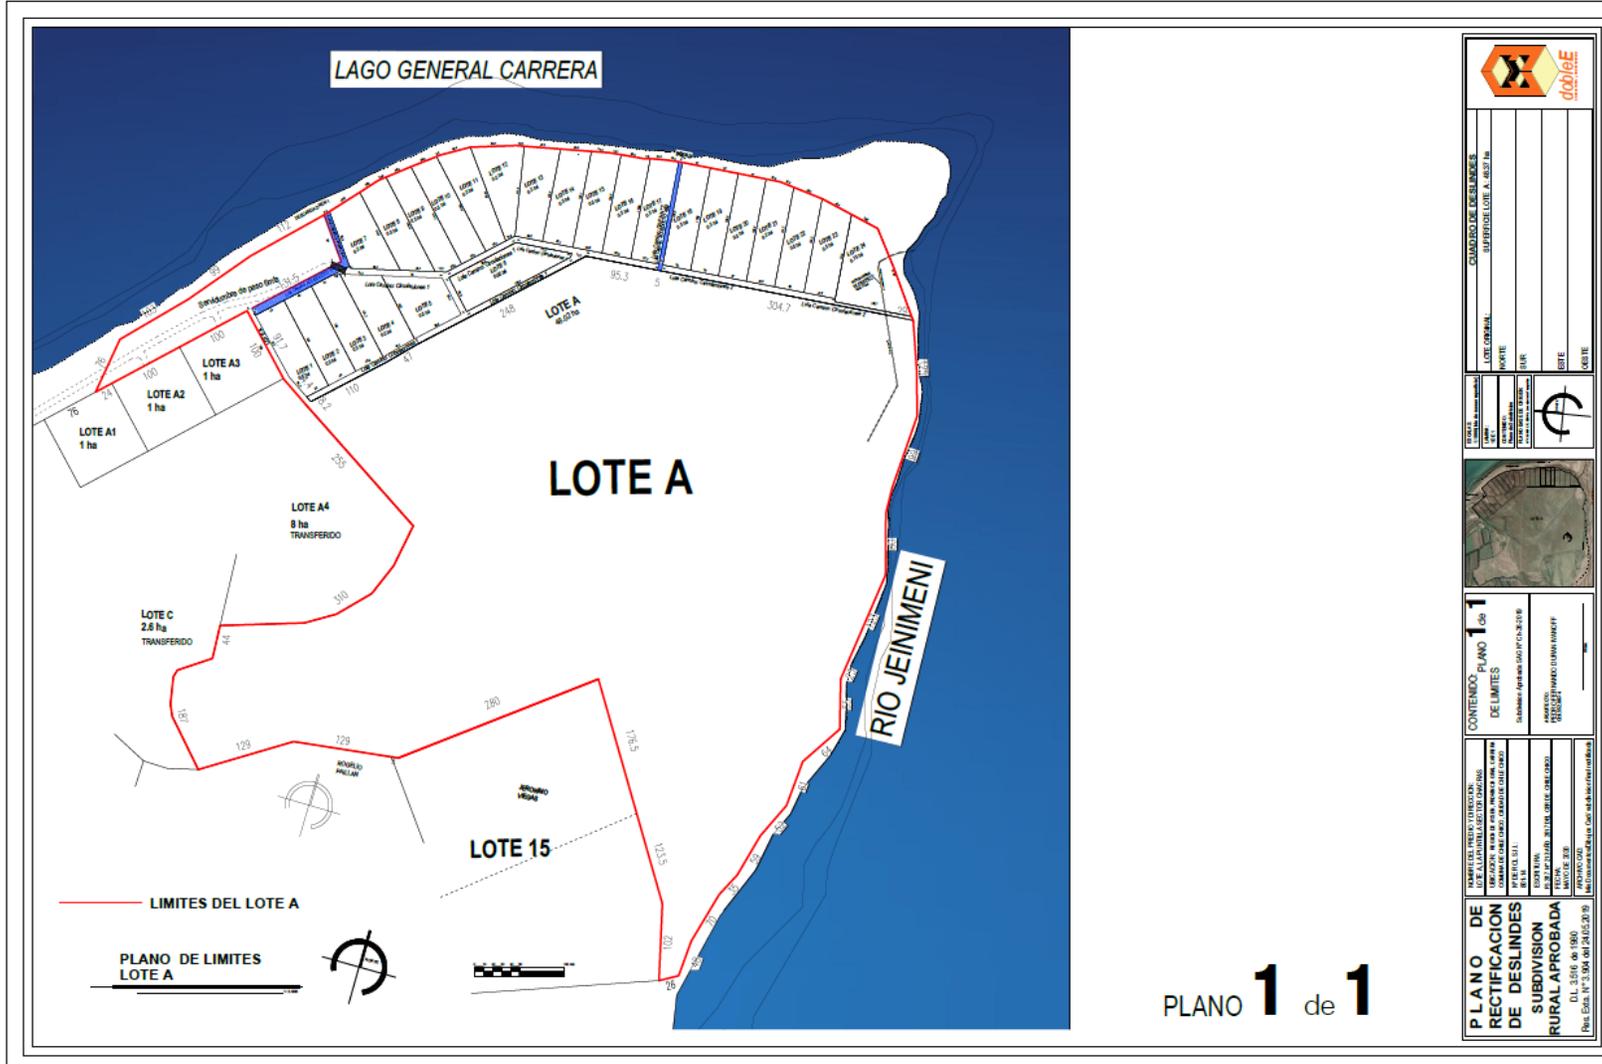
Imagen 27.

<p>El loteo descrito en la denuncia y publicado en la página web https://costaneradellago.cl/. Consiste en la subdivisión de 22 lotes de 0,5 ha cada una, una de 0,65 hay otra de 0.75 Ha, totalizando 24 lotes por un total de 13,69 ha. No se observaron obras de urbanización según describe la Ley General de Construcción y Urbanismo asociadas a la subdivisión bajo análisis, el total de lotes es de 24, ninguno de ellos tampoco tiene uso industrial.</p> <p>Por lo tanto, no se cumplen los requisitos descritos para someterse al Sistema de Evaluación Ambiental por los literales g.1.1 y g.1.3.</p>
