Superintendencia del Medio Ambiente
Gobierno de Chile

INFORME TÉCNICO DE FISCALIZACIÓN AMBIENTAL

PROYECTO HUMEDAL JEINIMENI

DFZ-2020-2500-XI-SRCA

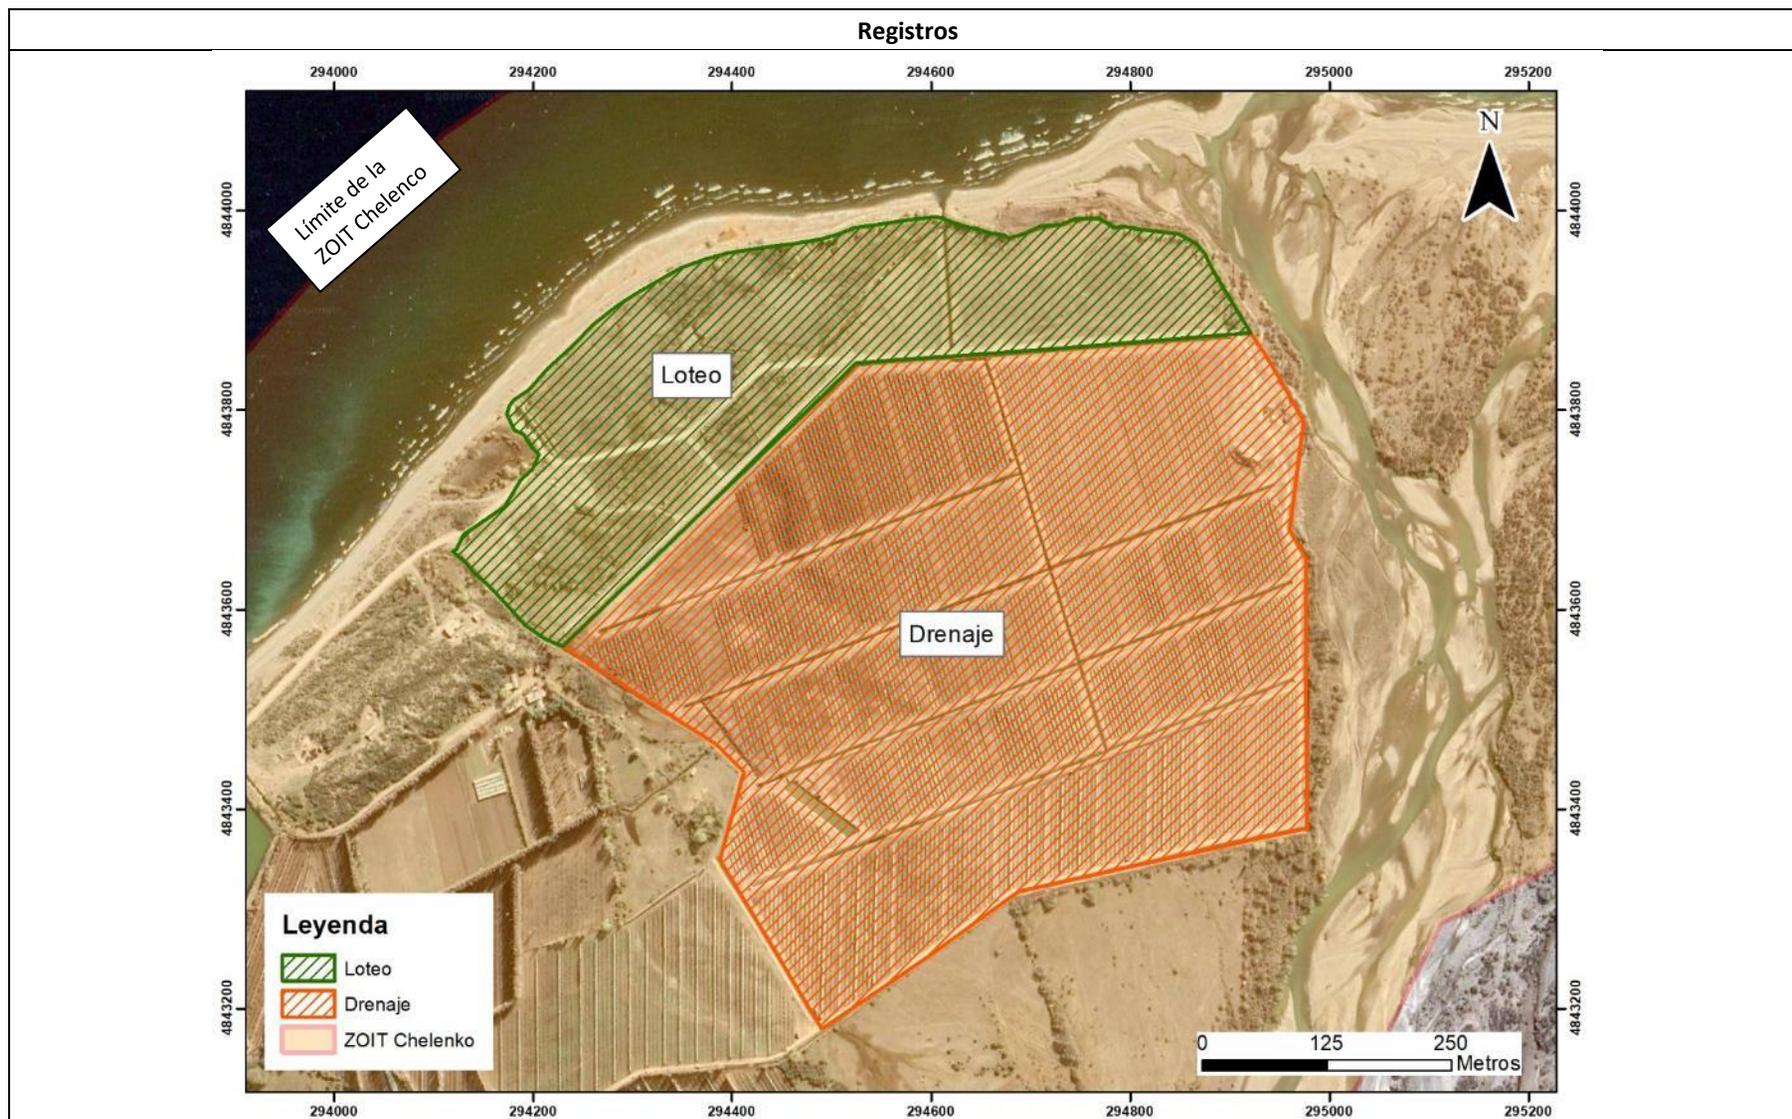
Imagen 28. Fecha: 08-09-2020 (fuente: imagen Google Earth) / 09-10-2020 (fecha consulta del polígono ZOIT, fuente <http://www.subturismo.gob.cl/zoit/zoit-declaradas-2/>)

Descripción del medio de prueba: Imagen de la ubicación del proyecto de drenaje y loteo dentro de la ZOIT Chelenco.

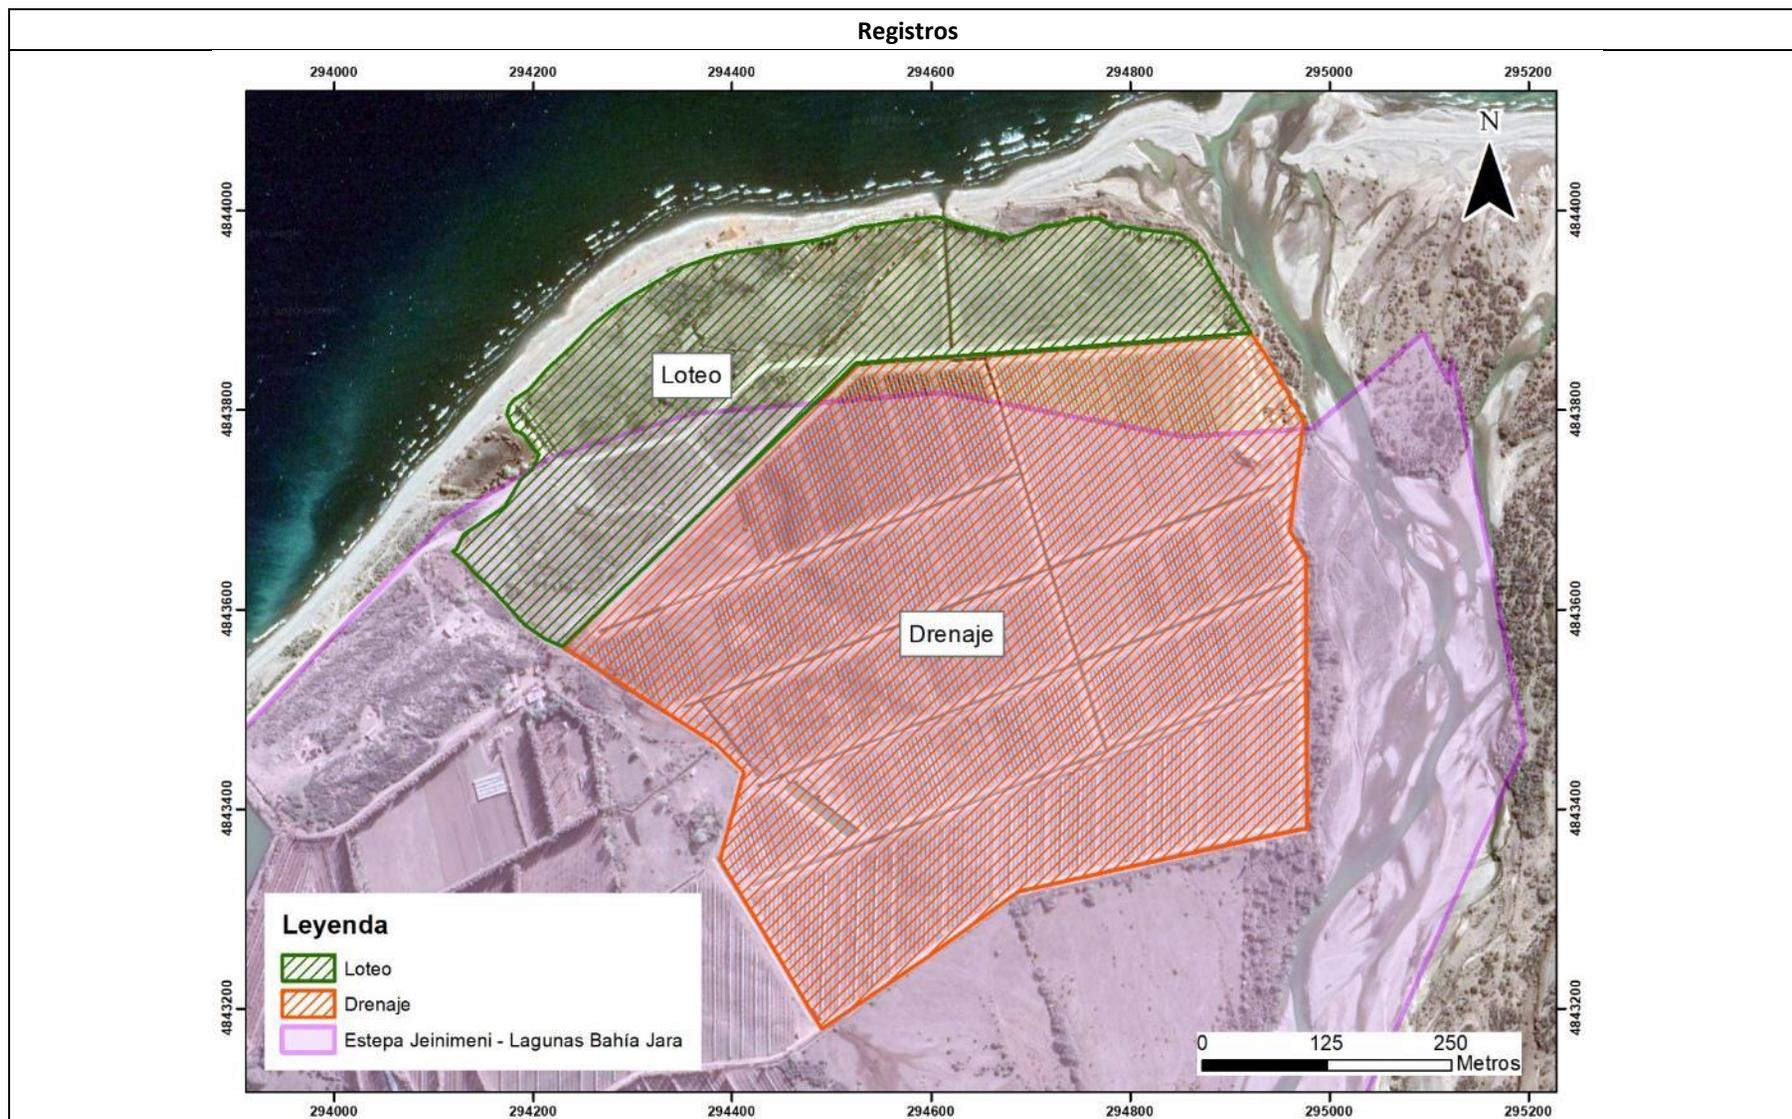
Imagen 29. Fecha: Fecha: 08-09-2020 (fuente: imagen Google Earth) / 09-10-2020 (fecha consulta, fuente: <http://bdnrap.mma.gob.cl/buscador-rnap/#/busqueda?p=1247/>)

Descripción del medio de prueba: Imagen de la ubicación del proyecto de drenaje y loteo parcialmente dentro del Sitio Prioritario “Estepa Jeinimeni- Lagunas Bahía Jara”.

Por lo anterior se deduce que proyectos de drenaje y loteo estarían emplazados lejos del objeto de protección, por lo cual no lo afectarían.
