## INFORME TÉCNICO DE FISCALIZACIÓN AMBIENTAL

### LOTEO INVERSIONES LAMPA SPA

DFZ-2021-84-XIII-MP

Enero 2021

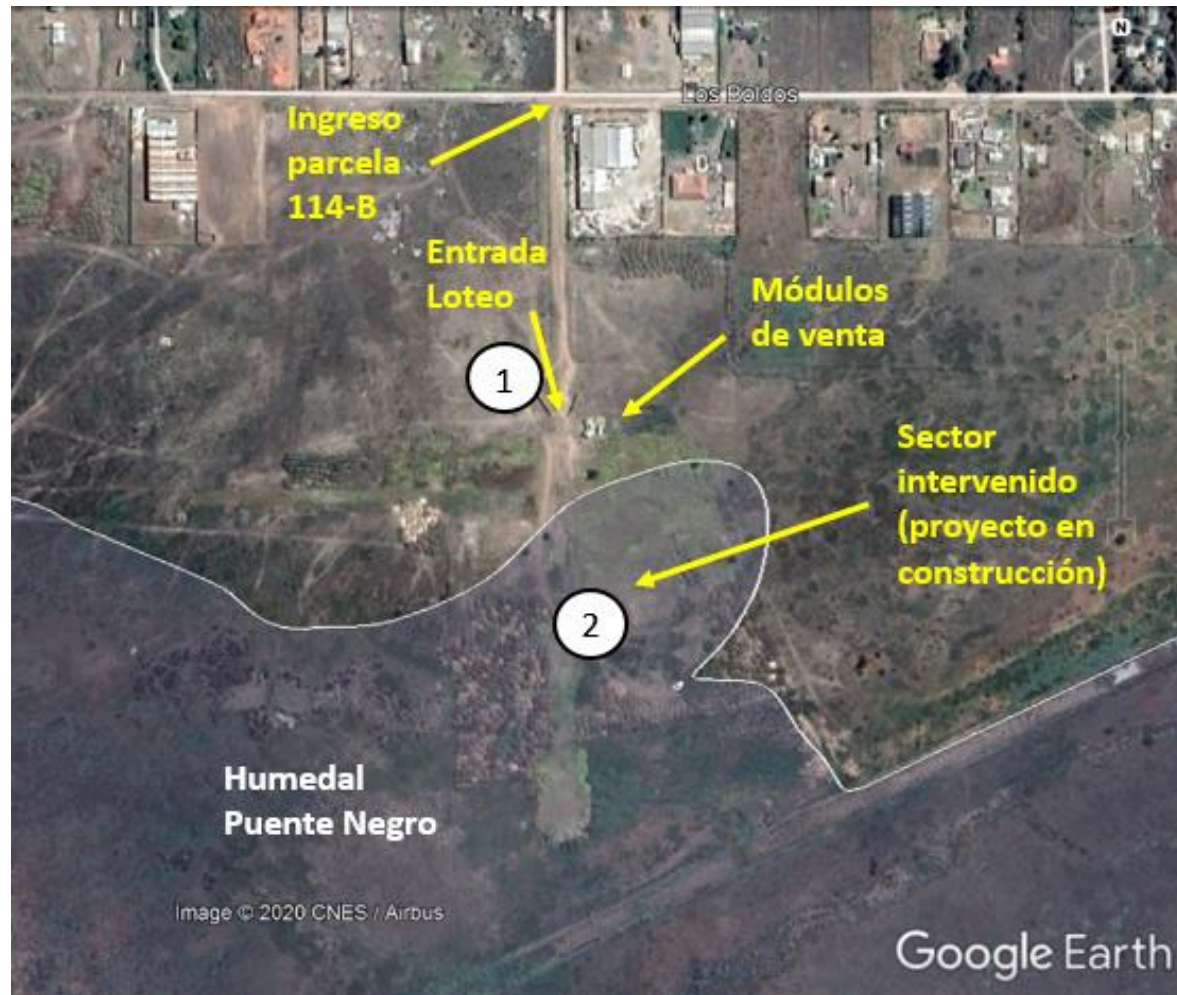
Figura 3 Esquema del Recorrido (Fuente: Elaboración propia en base a imagen Google Earth. Delimitación del humedal provista por el SEREMI MMA de la RM.).

N° de estación	Nombre	Descripción de estación
1	Entrada Loteo	Se tomaron fotografías hacia el interior desde la entrada al loteo
2	Vuelo Drone	Se realizó vuelo de Drone por toda el área intervenida

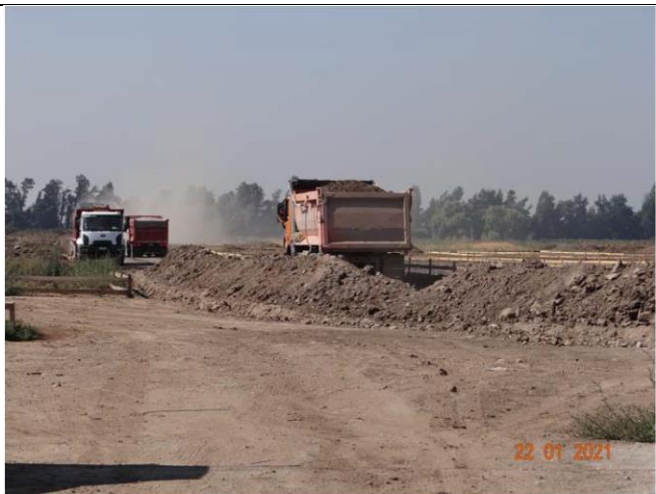
**Fotografía 1.**

**Descripción del medio de prueba:** Ingreso de camiones cargados con material al interior del loteo.

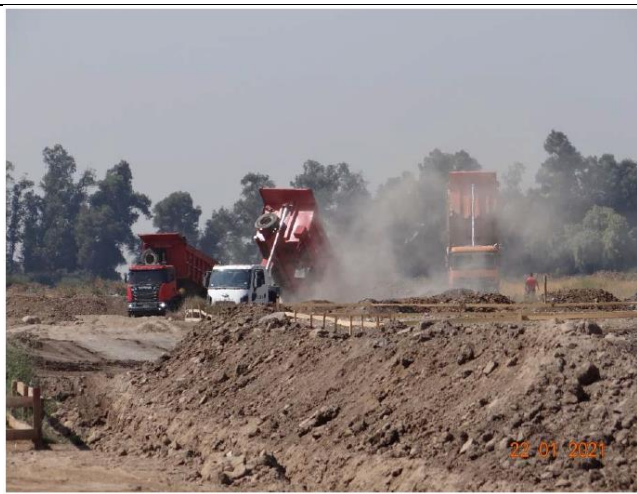
**Fotografía 2.**

**Descripción del medio de prueba:** Camiones descargando material en el sector sur del loteo.

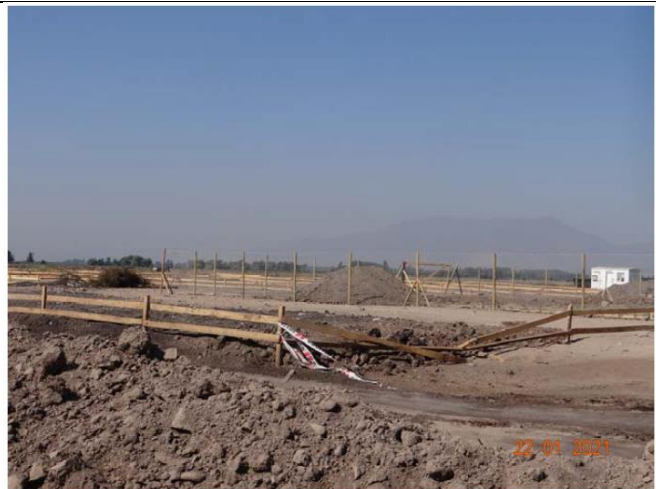
**Fotografía 3.**

**Descripción del medio de prueba:** Sitios cercados con mallas metálicas donde en su interior, se observa movimiento de tierras.

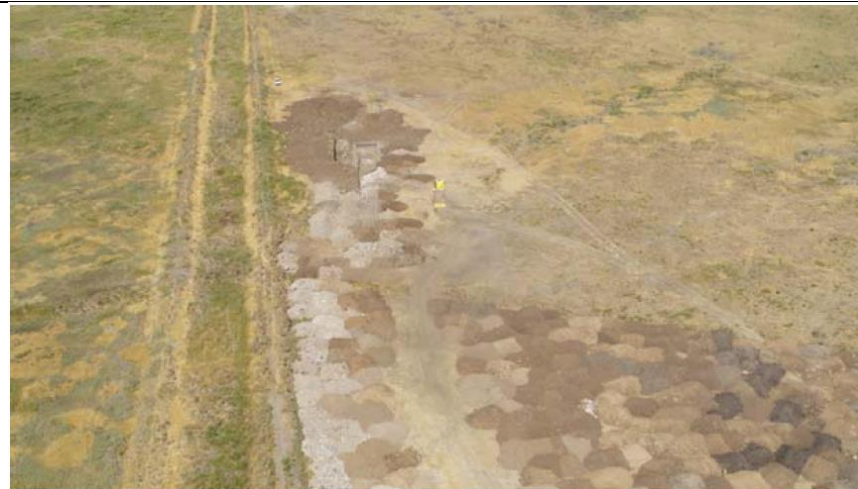
**Fotografía 4.**

3. Finalmente, destacar que el titular ha comenzado a extender el área del relleno más allá de los límites actuales del loteo, identificados en las fiscalizaciones realizadas durante el año 2020 a la unidad fiscalizable.

**Descripción del medio de prueba:** Vista de camión en camino a depositar material fuera de los límites actuales del loteo.

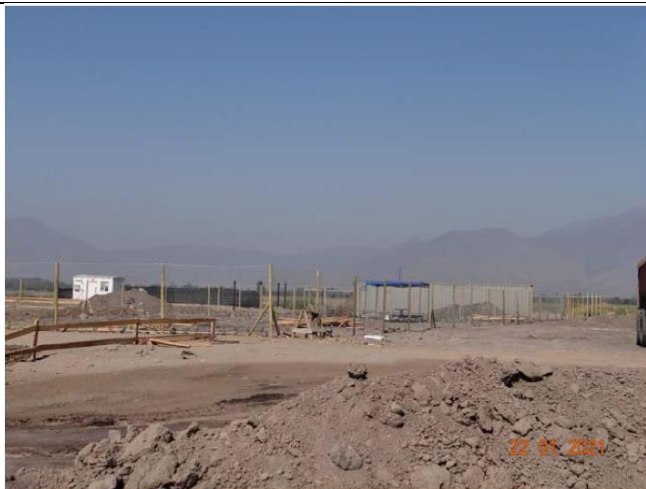
Fotografía 5.

Descripción del medio de prueba: Sitio con cerco de malla metálica donde en su interior, se observa container.

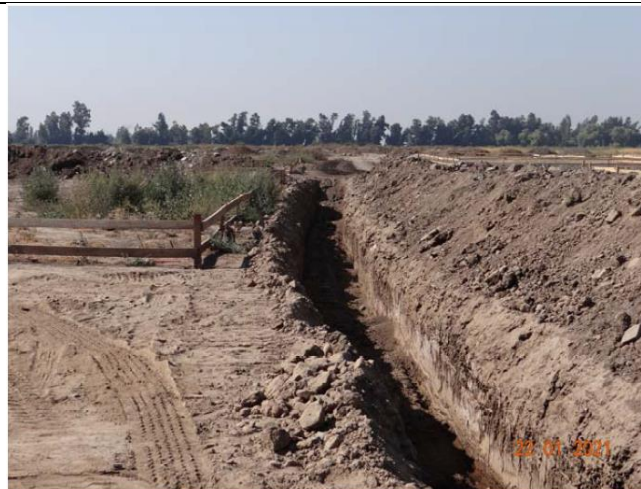
Fotografía 6.

Descripción del medio de prueba: Vista de la zanja a un costado del camino central.

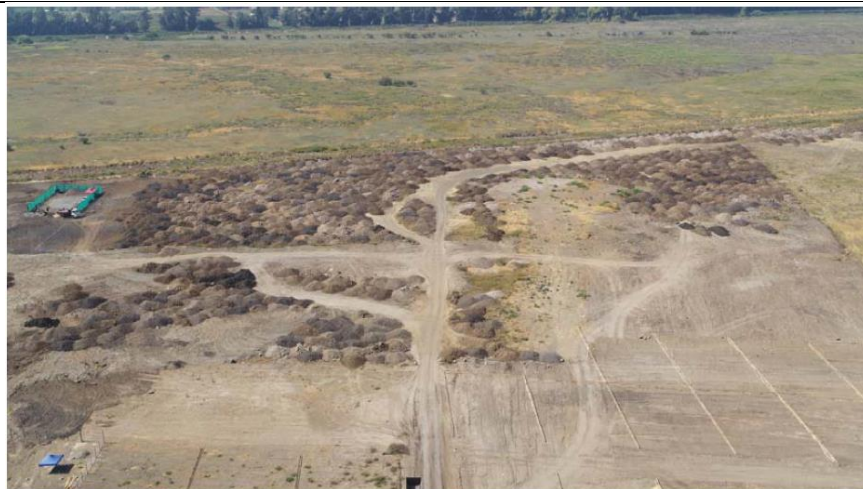
Fotografía 7.

2. Fruto de lo anterior ha continuado el avance del área con relleno, en particular del sector sur, que justamente es el sector que está dentro del humedal según la delimitación entregada por el Seremi de Medio Ambiente de la RM.

Descripción del medio de prueba: Vista de los montículos de material para relleno depositados en la zona sur del loteo.

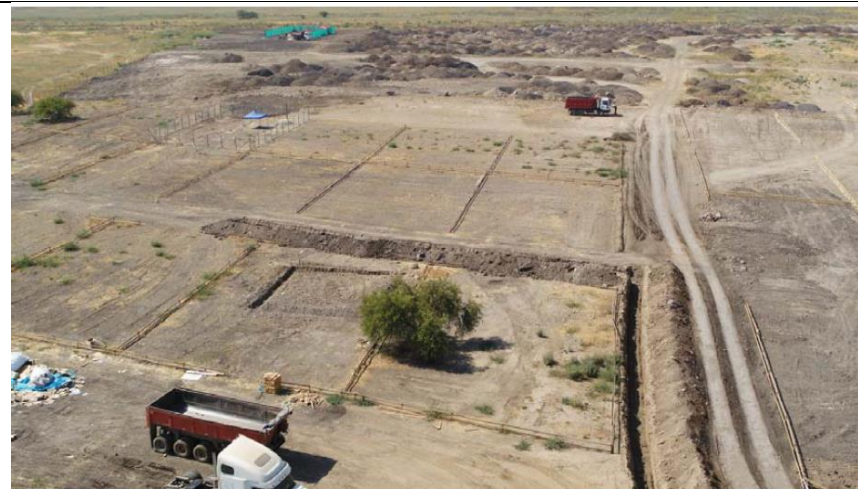
Fotografía 8.

Descripción del medio de prueba: Vista de los trabajos al interior del loteo.
