INFORME TÉCNICO DE FISCALIZACIÓN AMBIENTAL

Examen de Información

ALBERGUE Y ÁREA DE ACAMPAR SECTOR FRANCÉS - ÁREA PARQUE NACIONAL TORRES DEL PAINE

DFZ-2020-178-XII-RCA

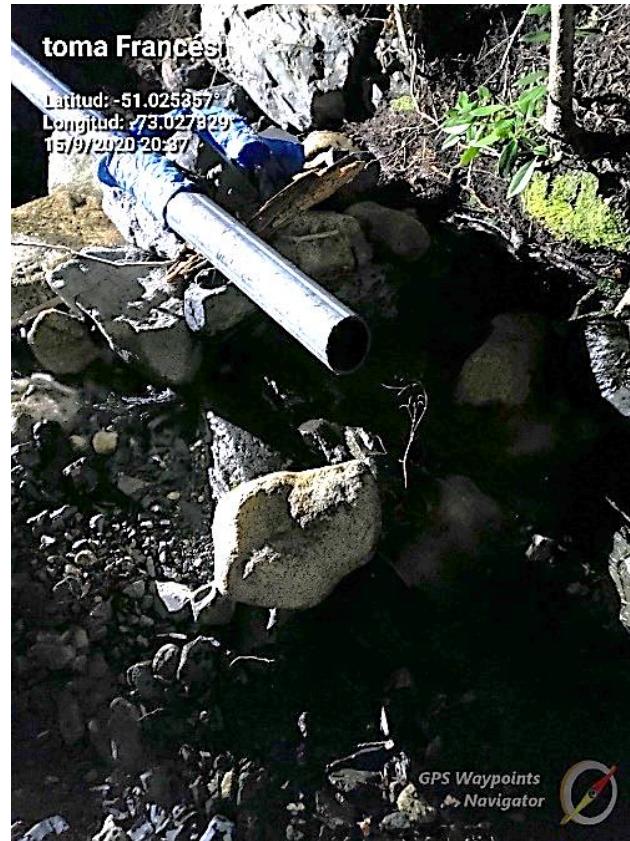
Fotografía 1.

- De acuerdo a la información entregada por el titular en su carta emitida con fecha 22/09/20, se constata que la captación de aguas superficiales para abastecer al refugio desde el “Estero sin nombre” es efectuada por medio de una tubería de HDPE, sin efectuarse una modificación del cauce (Ver **Fotografía 1**).

Descripción del medio de prueba: Vista en detalle del punto de captación de agua en el "Estero sin nombre", el cual abastece al Refugio Francés.

- Según lo señalado por la Dirección General de Aguas de la Región de Magallanes y la Antártica Chilena a través de Ord. N°235 de fecha 16/10/20, las coordenadas indicadas en la imagen fotográfica de la captación distan 330 m aguas abajo del punto de captación otorgado mediante Resolución D.G.A. Región de Magallanes y de la Antártica Chilena N°24 de fecha 02/12/12, no existiendo en dicho lugar derechos de aprovechamiento en trámite ni otorgados al mismo titular o terceros. Producto de lo anterior, y en vista que lo anterior constituiría una eventual contravención al Código de Aguas, el mencionado organismo señala que la situación expuesta ameritaría una fiscalización de tipo sectorial en forma posterior.

Por otra parte, en virtud de lo informado por la Dirección General de Aguas de la Región de Magallanes y la Antártica Chilena, si bien se constata que el punto de captación de agua superficial reportado se encontraría desplazado del punto informado durante la tramitación ambiental del proyecto, dicha situación no tendría implicancias ambientales, constituyendo por tanto una eventual contravención al Código de Aguas que quedaría bajo las competencias sectoriales de dicha Dirección para su correspondiente fiscalización y sanción. A su vez, respecto al Permiso Ambiental Sectorial (PAS) correspondiente al artículo 156 del Reglamento del SEIA, se advierte que el actual sistema de captación de agua utilizado por el titular en el recinto, dadas sus características, no configuraría una modificación de cauce que amerite su correspondiente tramitación.

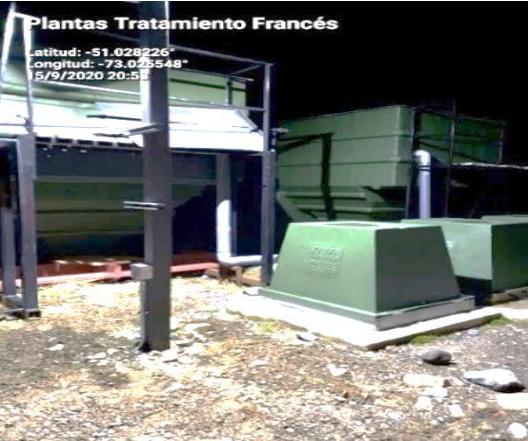
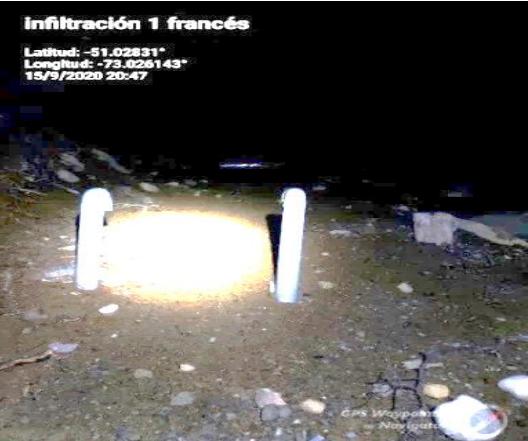
- A través de carta emitida con fecha 22/09/20, el titular remitió registro fotográfico y plano del sistema de alcantarillado particular del recinto, los cuales permiten constatar la existencia de 2 plantas de tratamiento Ecosystem Ecojet, lecho de secado de lodos, canchas de infiltración y pozos de absorción (Ver **Fotografías 2, 3, 4 y 5**).

<p>Plantas Tratamiento Francés Latitud: -51.028226° Longitud: -73.025548° 15/9/2020 20:52</p>

<p>Infiltración 1 francés Latitud: -51.02831° Longitud: -73.025143° 15/9/2020 20:47</p>						
Fotografía 2.	Fecha: 15/09/20		Fotografía 3.	Fecha: 15/09/20					
Coordenadas UTM DATUM WGS84 HUSO 18	Norte: 4.345.181 Este: 638.456		Coordenadas UTM DATUM WGS84 HUSO 18	Norte: 4.345.172 Este: 638.414					
Descripción del medio de prueba: Vista general de las 2 Plantas de Tratamiento de aguas servidas Ecojet habilitadas en el Refugio Francés.			Descripción del medio de prueba: Vista general de área correspondiente a la cancha de infiltración N°1 utilizada para la disposición de los efluentes del sistema de tratamiento de aguas servidas del Refugio Francés.

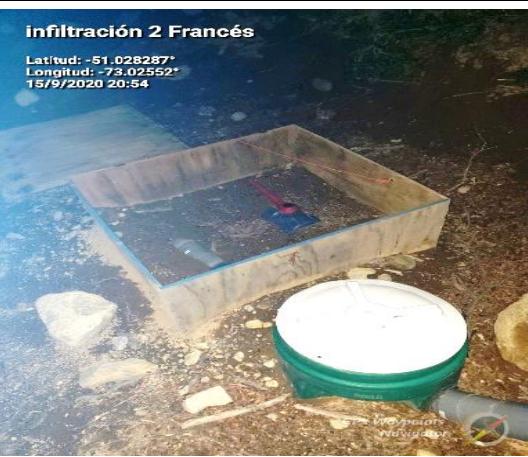
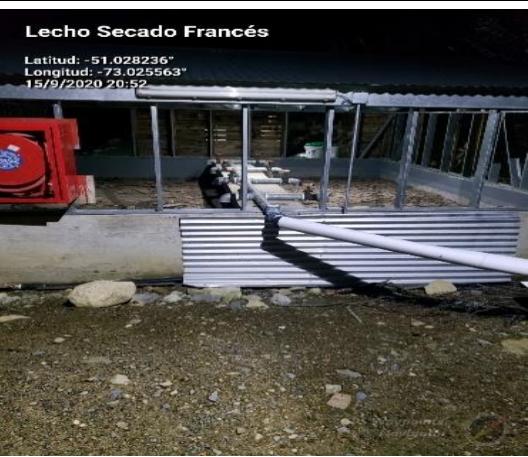
<p>Infiltración 2 Francés Latitud: -51.028287° Longitud: -73.02552° 15/9/2020 20:54</p>

<p>Lecho Secado Francés Latitud: -51.028236° Longitud: -73.025563° 15/9/2020 20:52</p>

Fotografía 4.	Fecha: 15/09/20		Fotografía 5.	Fecha: 15/09/20					
Coordenadas UTM DATUM WGS84 HUSO 18	Norte: 4.345.174 Este: 638.458		Coordenadas UTM DATUM WGS84 HUSO 18	Norte: 4.345.180 Este: 638.455					
Descripción del medio de prueba: Vista en detalle de pozo absorbente N°1 utilizado para la disposición de los efluentes del sistema de tratamiento de aguas servidas del Refugio Francés.			Descripción del medio de prueba: Vista general de lecho de secado de lodos obtenidos del sistema de tratamiento de aguas servidas del Refugio Francés.

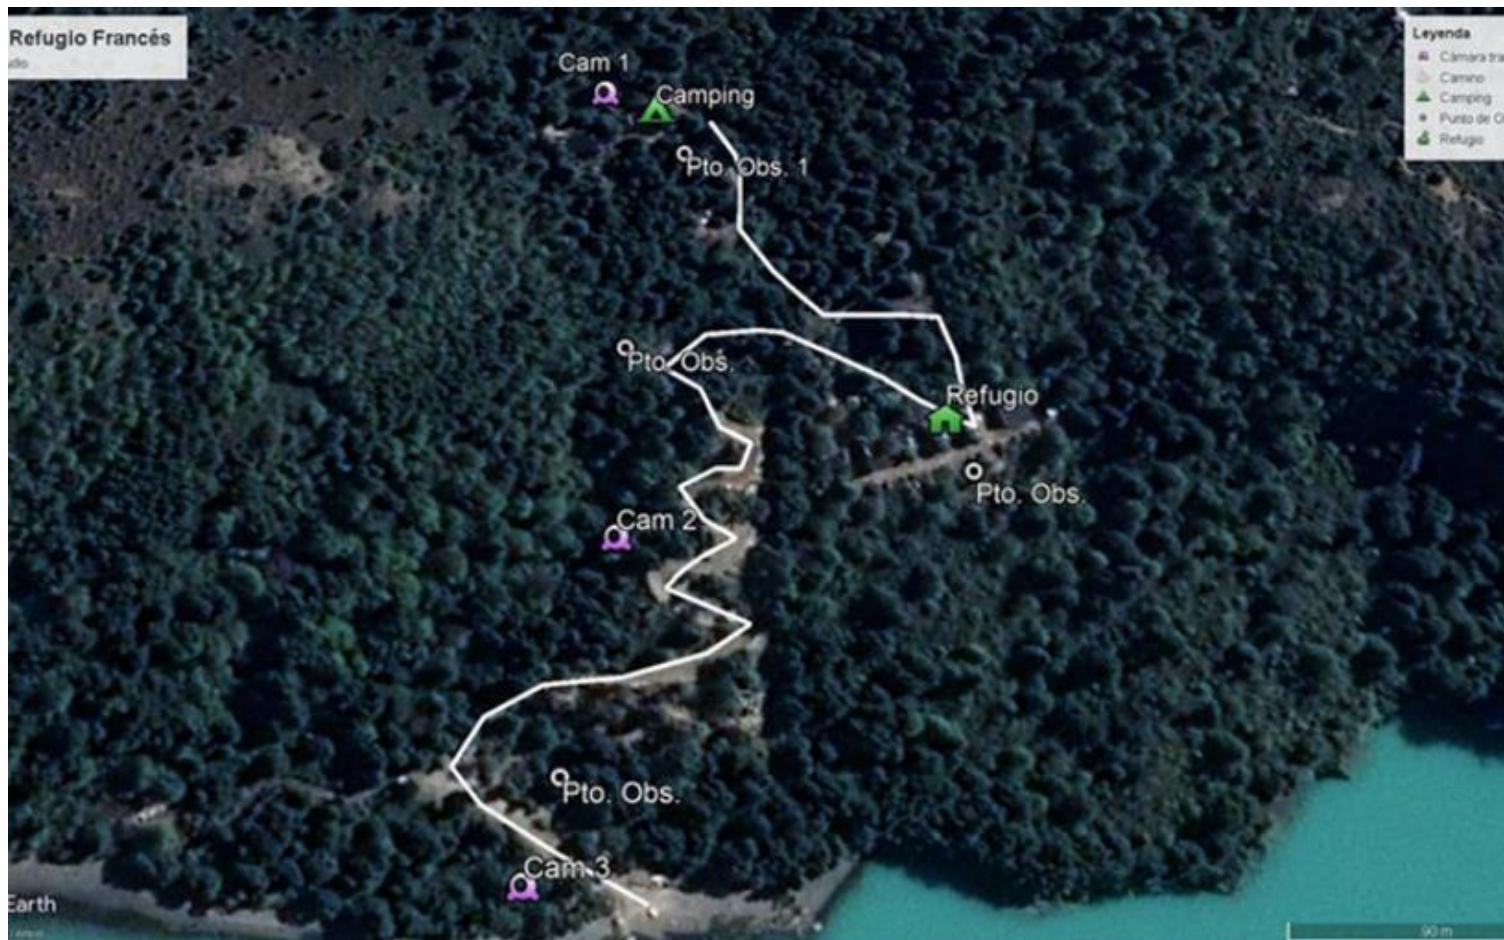
Figura 1.

- Según se constata del informe disponible en el Sistema de Seguimiento Ambiental (ID SSA 100354) “Diversidad biológica (línea de base de fauna) en sectores adyacentes al Refugio Francés”, el titular efectuó dos campañas asociadas al monitoreo de fauna, desde el 16/12/18 y hasta el 16/01/19 (Campaña 1), y desde el 21/01/20 hasta el 05/03/20 (Campaña 2), las cuales contemplaron actividades de observación y captura fotográfica mediante cámaras trampa en distintos puntos aledaños al refugio Francés, y que fueron realizadas por el profesional Nelson Bahamonde Aguilar (Biólogo y Licenciado en Ciencias Biológicas con mención en Medio Ambiente). (Ver **Figura 1**).

Descripción del medio de prueba: Ubicación de los puntos de observación (Pto. Obs.) y de instalación de cámaras trampa (Cam 1, Cam 2, Cam3), considerados en las dos campañas de monitoreo de fauna efectuadas por el titular entre los años 2018 y 2020.

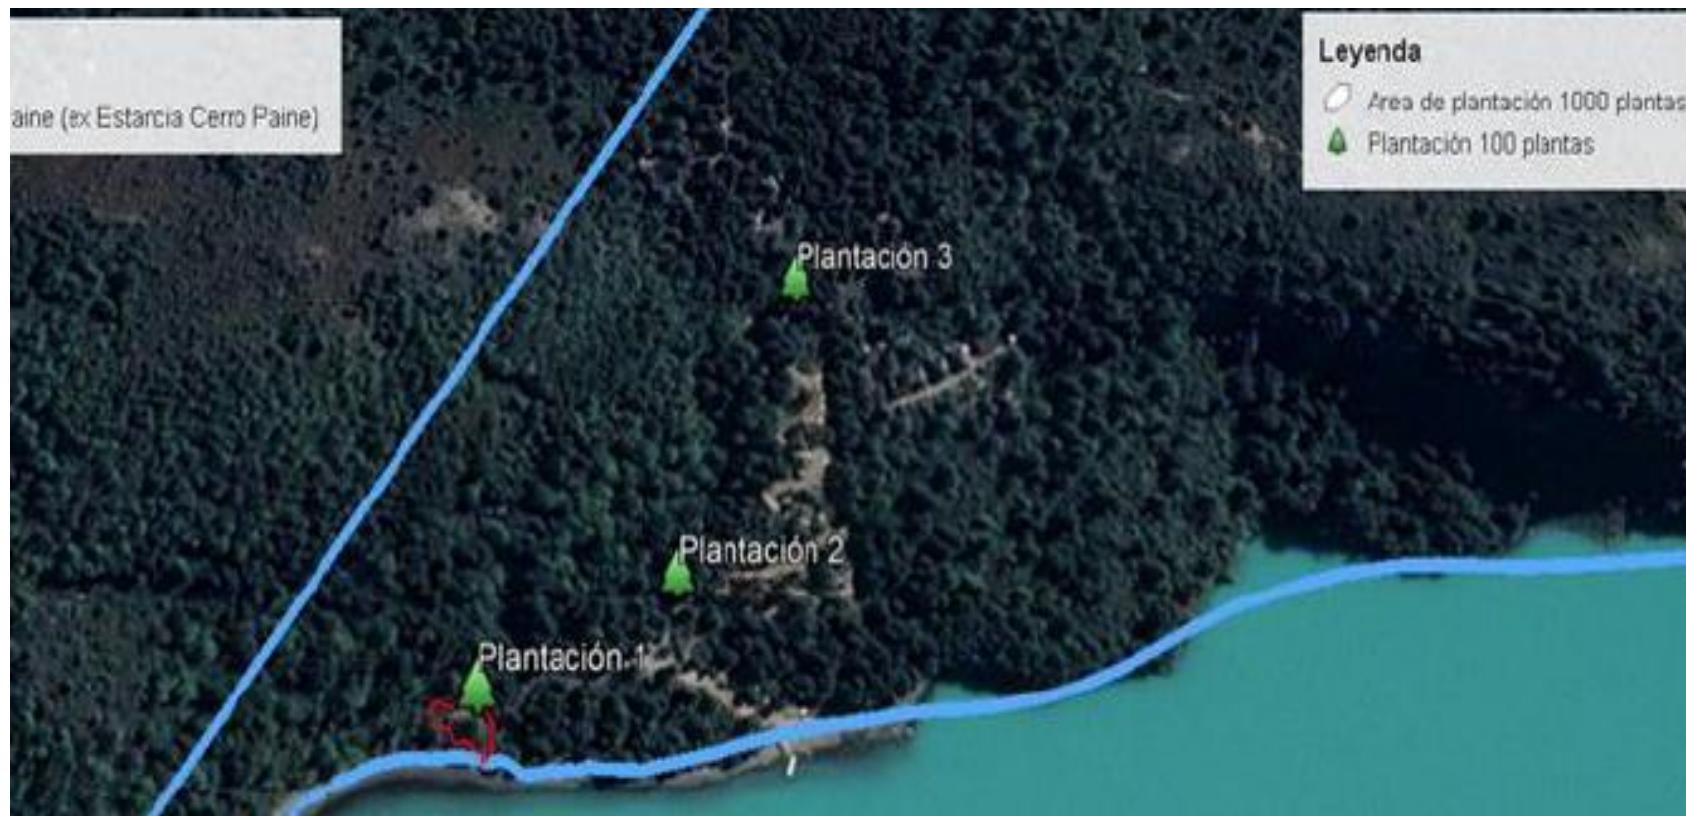
Figura 2.

Descripción del medio de prueba: Ubicación de sitios donde se habrían establecido plantas de lenga en sectores aledaños al Refugio Francés.

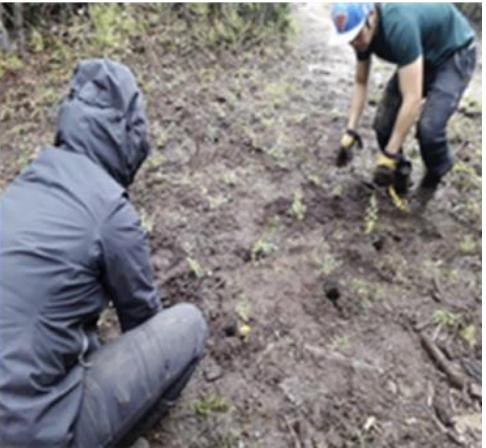
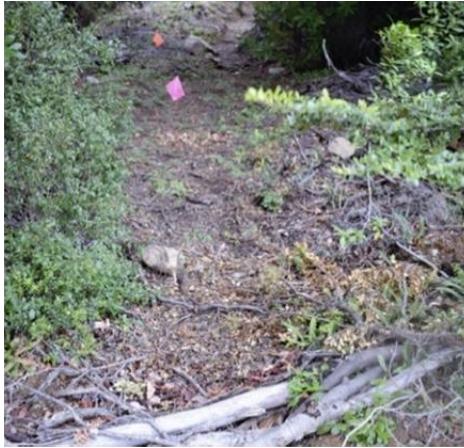
- Por último, a través de documento previamente descrito denominado “Reporte “Plan de control de especies exóticas y rehabilitación ambiental sobre la Flora y Vegetación de sectores degradados por la implementación de infraestructura turística para el proyecto Servicio de albergue y área de acampar sector francés” (Torres del Paine)”, remitido a través de carta de fecha 02/11/20, el titular dio cuenta del estado de avance en la implementación del plan para el control de especies exóticas y rehabilitación ambiental en sectores degradados (Ver **Figura 4**). Al respecto, el reporte antes descrito señala que los trabajos ejecutados a la fecha fueron llevados a cabo durante las temporadas 2018-2019 y 2019-2020, sin embargo, éstos no pudieron ser continuados debido al comienzo de la pandemia. Asimismo, indica que quedarían un total de 20 sitios para realización de actividades de control de plantas exóticas y 17 para rehabilitar principalmente con lenga, además de la reintroducción de Zarzaparrilla y Geum, proyectándose para tal efecto una cantidad aproximada de 1700 plantas; todo lo cual estaría planificado para ser desarrollado entre los años 2021 y 2022. En el mencionado reporte se acompañaron además registros fotográficos de las actividades ejecutadas, según se aprecia en las **Fotografías 12, 13, 14 y 15**.

Fotografía 12. Descripción del medio de prueba: Registro fotográfico de faenas de plantación efectuadas en sectores aledaños al Refugio Francés.	Fotografía 13. Descripción del medio de prueba: Registro fotográfico de sector reforestado en sectores aledaños al Refugio Francés.

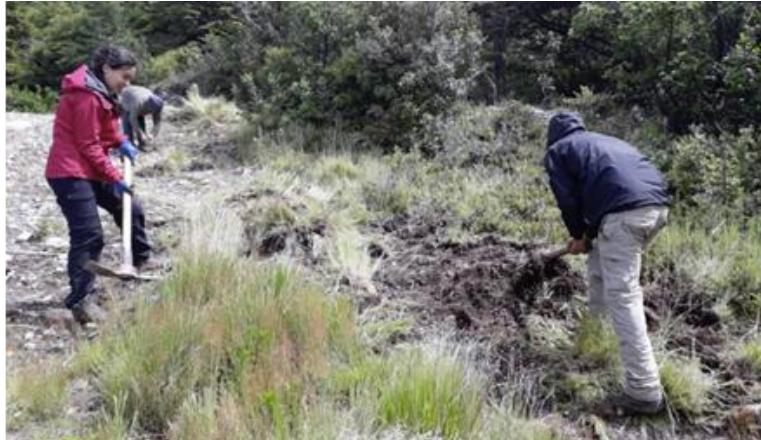
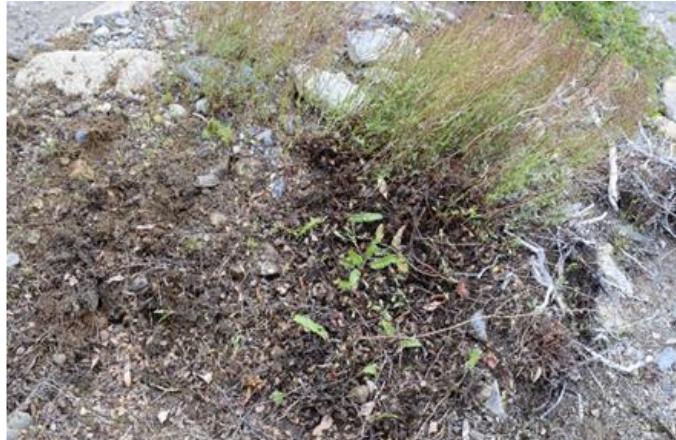
Fotografía 14. Descripción del medio de prueba: Registro fotográfico de ejecución de labores de control mecánico de plantas exóticas en sectores aledaños al Refugio Francés.	Fotografía 15. Descripción del medio de prueba: Registro fotográfico de plantas de <i>B. penna-marina</i> creciendo entre plantas de vinagrillo.

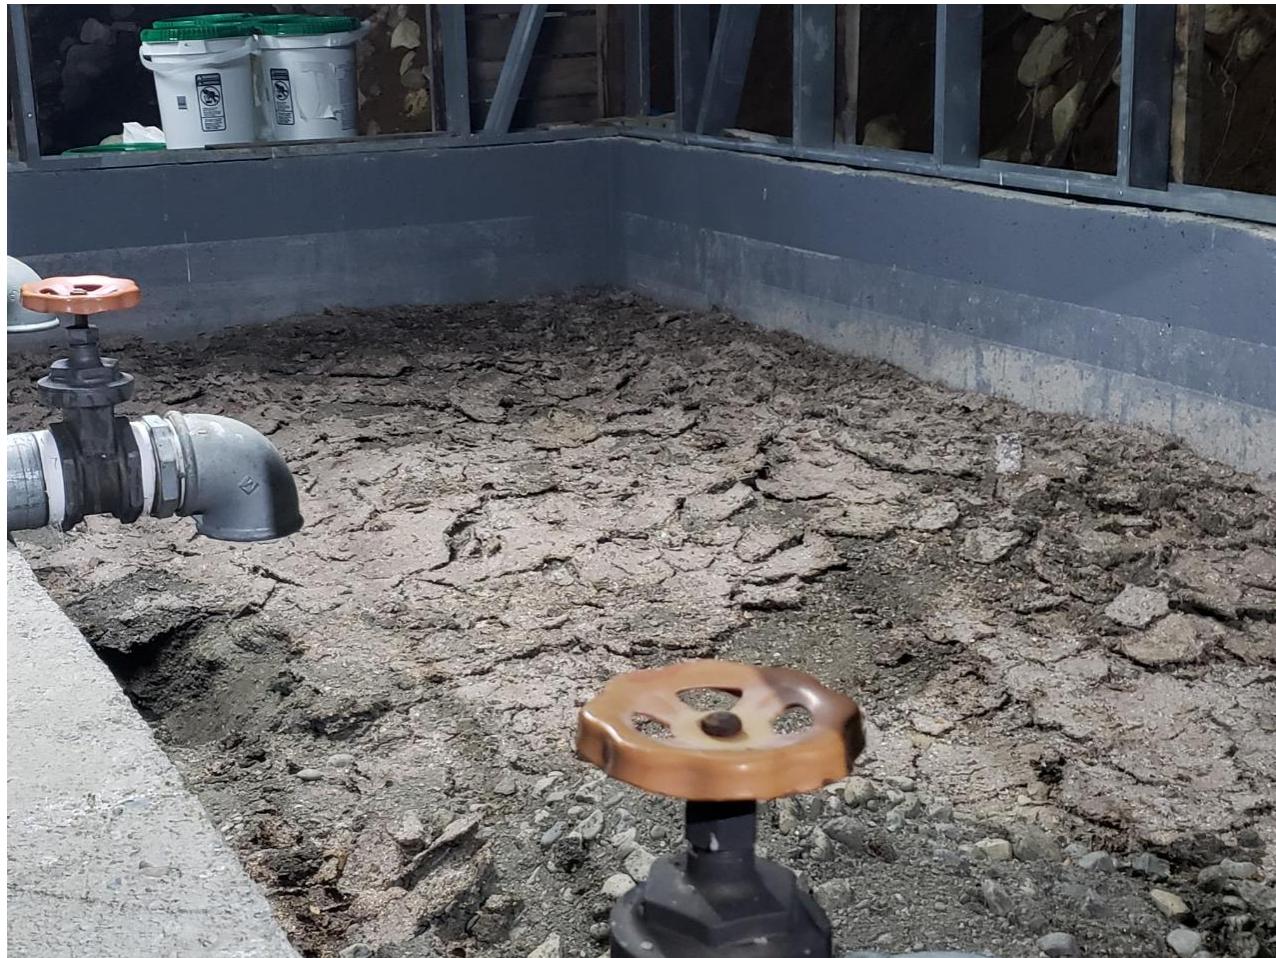
Fotografía 16.

<p>a. Del examen de información de la documentación revisada, es posible indicar que:</p> <ul style="list-style-type: none">- A través de carta emitida con fecha 22/09/20, el titular acompañó registro fotográfico del lecho de secado de los lodos provenientes del sistema de tratamiento de aguas servidas del recinto (Ver Fotografía 16).- Por otra parte, a través del documento antes descrito, el titular indicó además que a la fecha de emisión del mismo no se habían efectuado retiros de los lodos deshidratados generados, debido a que la acumulación de éstos entre los meses de diciembre de 2019 y febrero de 2020 (última temporada) habría sido mínima, no superando los 0,6 m³ (2 cm de altura x 27,6 m²), en consideración a la capacidad del lecho de secado (alrededor de 20 m³).- A su vez, el titular indicó que no ha efectuado mediciones de humedad a los lodos deshidratados generados, debido a que aún no se ha concretado su correspondiente retiro para posterior disposición final.- En complemento, mediante carta emitida con fecha 02/11/20, el titular ratificó que a esa fecha no se había efectuado retiros de los lodos deshidratados generados, dada la acumulación mínima generada desde su puesta en marcha. <p>De los antecedentes expuestos, se observa que los hechos descritos no constituyen hallazgos asociados al instrumento de carácter ambiental fiscalizado.</p>

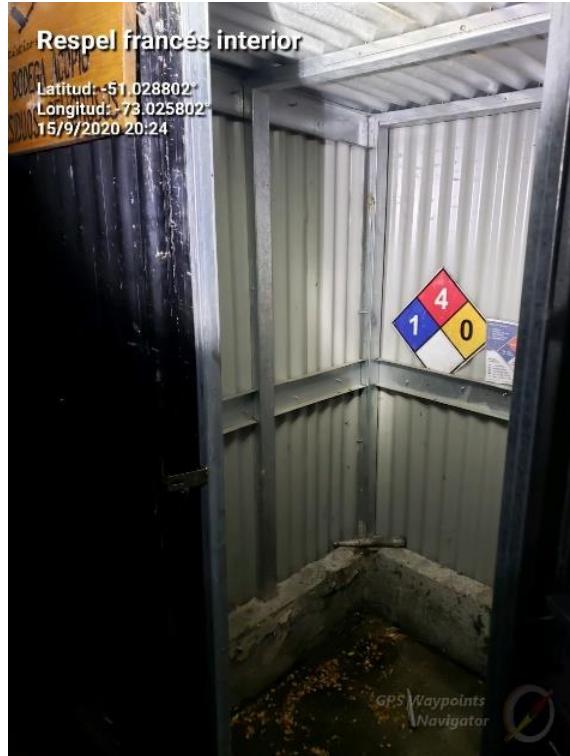
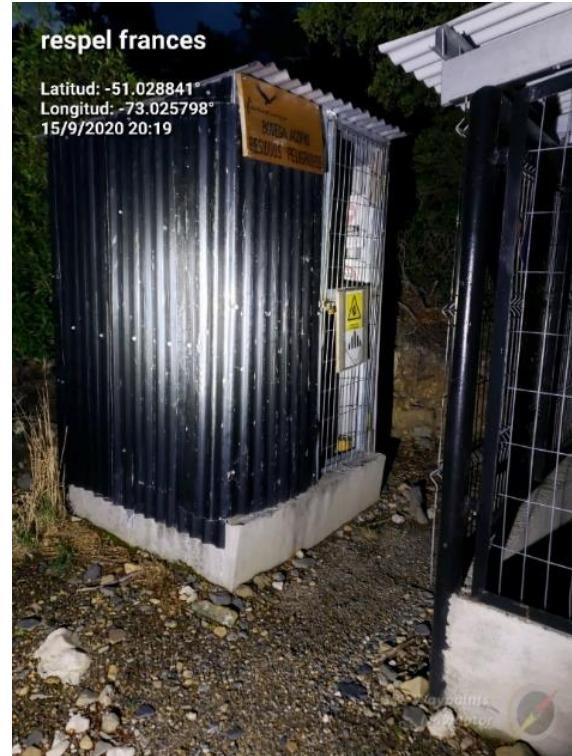
Fotografía 17.	Fecha: 15/09/20	Fotografía 18.	Fecha: 15/09/20
Coordenadas UTM DATUM WGS84 HUSO 18	Norte: 4.345.113	Este: 638.437	Coordenadas UTM DATUM WGS84 HUSO 18
Descripción del medio de prueba: Vista interior de bodega de acopio temporal de residuos peligrosos. Se observa ausencia de residuos.		Descripción del medio de prueba: Vista exterior de bodega de acopio temporal de residuos peligrosos.
