INFORME TÉCNICO DE FISCALIZACIÓN AMBIENTAL

Examen de Información

HOTEL PUERTO BORIES

DFZ-2020-289-XII-RCA

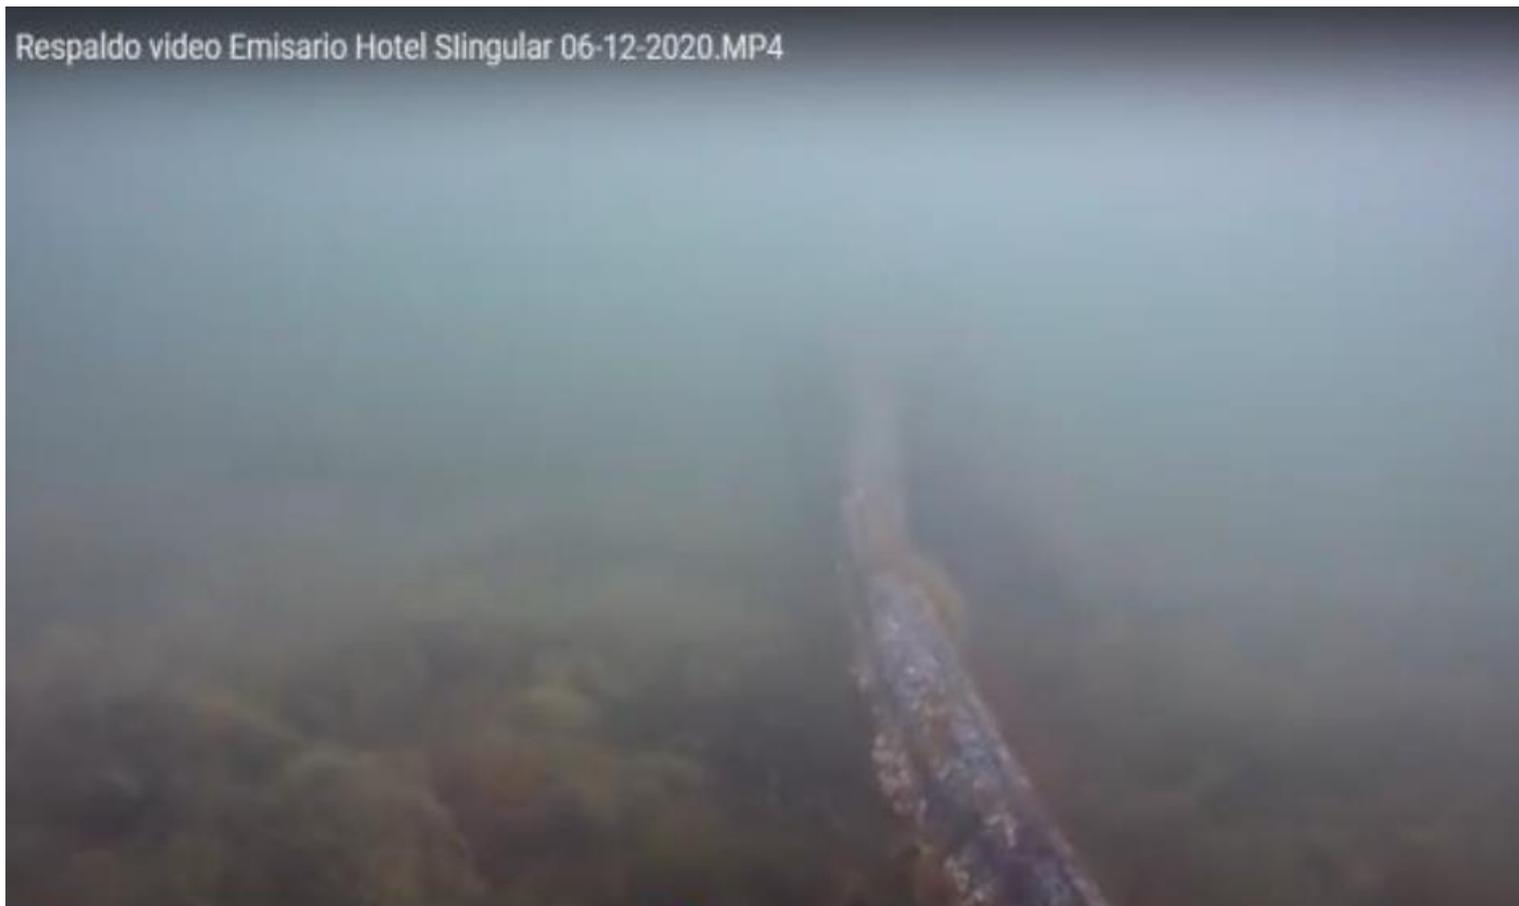
Fotografía 1.

- Sin perjuicio de lo anterior, con fecha 21/01/21, el titular remitió a través del Sistema de Seguimiento Ambiental de esta Superintendencia el reporte asociado al Plan de Vigilancia Ambiental correspondiente al año 2020, en donde se verifica la realización de una filmación submarina en toda la extensión del emisario el día 06/12/20 por parte de un buzo semiautónomo dotado de una cámara submarina. Del resultado de dicha actividad, se comprobó que la tubería se mantenía en buenas condiciones, sin daños o rupturas, así como también que el sistema de anclajes (muertos) se encontraba bien asentado en el fondo marino y con una fuerte incrustación de moluscos bivalvos, cirripedios y algas rojas (Ver **Fotografía 1**).

Descripción del medio de prueba: Vista de sección intermedia del emisario submarino, obtenida de filmación efectuada con fecha 06/12/20.

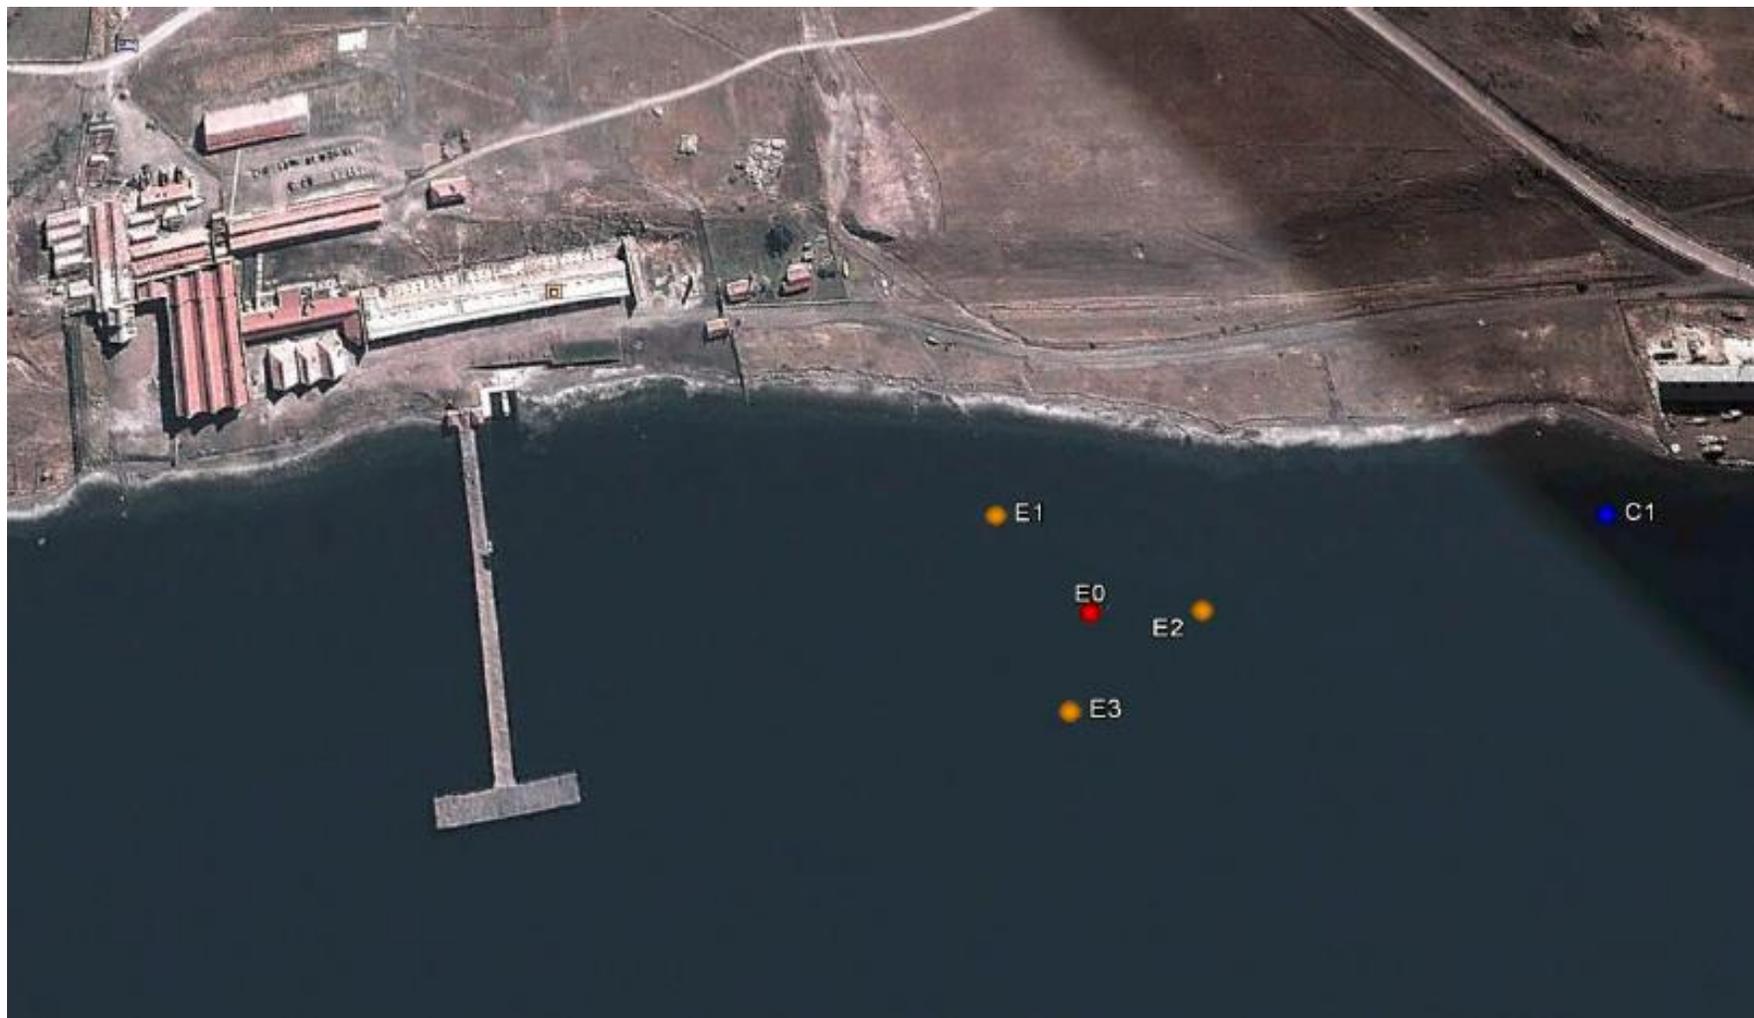
Figura 1.

Descripción del medio de prueba: Ubicación de las estaciones de monitoreo y control contempladas en el Plan de Vigilancia Ambiental.

- De la revisión de los informes de seguimiento ambiental asociados a la ejecución del Plan de Vigilancia Ambiental (PVA), se detallan a continuación los principales resultados detectados respecto de las condiciones del medio marino evaluadas (columna de agua, sedimento y macrofauna bentónica). Cabe indicar que en la **Figura 1** se muestra un croquis con los puntos considerados en el plan de monitoreo:

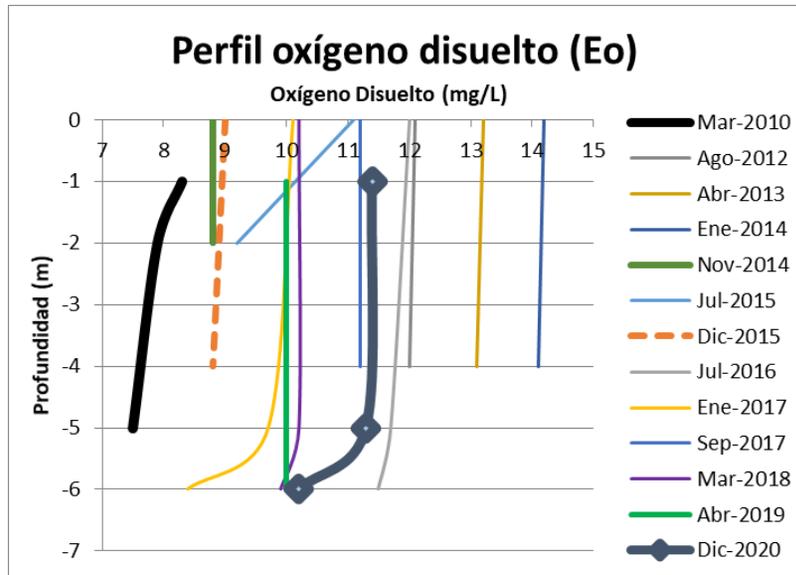
Figura 2.

Descripción del medio de prueba: Perfiles de concentración de oxígeno disuelto según año de muestreo en la estación Eo.

- En relación al **oxígeno disuelto** cabe indicar en primer lugar que el Titular no mantuvo una misma metodología de muestreo en el tiempo, evaluando para cada campaña la concentración del oxígeno disuelto en distintas profundidades. Sin perjuicio de lo anterior, cabe indicar que según se aprecia en la **Figura 2**, en el punto Eo (punto de vertimiento) todos los perfiles de oxígeno disuelto monitoreados en el tiempo han presentado concentraciones mayores a la detectada en la línea base, observando que en dicha instancia el promedio alcanzó 7,9 mg/L, mientras que por ejemplo, en diciembre de 2015 fue de 8,9 mg/L (fecha intermedia), y en diciembre de 2020 fue 10,9 mg/L (último monitoreo). Por otro lado, se aprecia de la **Figura 3** que en relación a la estación de control (C1), el promedio de concentración de oxígeno disuelto aumentó en los primeros años, pero a contar de julio de 2016 se ha mantenido en un promedio menor al primer registro existente, variando su concentración promedio desde 11,9 mg/L en agosto de 2012, a 14 mg/L en enero de 2014, 8,8 mg/L en noviembre de 2014, y a 11,2 mg/L en diciembre de 2020 (último monitoreo).

De lo anterior, se observa que a pesar de las variaciones, la columna de agua ha mantenido niveles aceptables de oxígeno disuelto en el tiempo, destacando que a pesar de que en la estación de control (C1) disminuyó su valor promedio en el tiempo, en el punto de descarga éste aumentó.

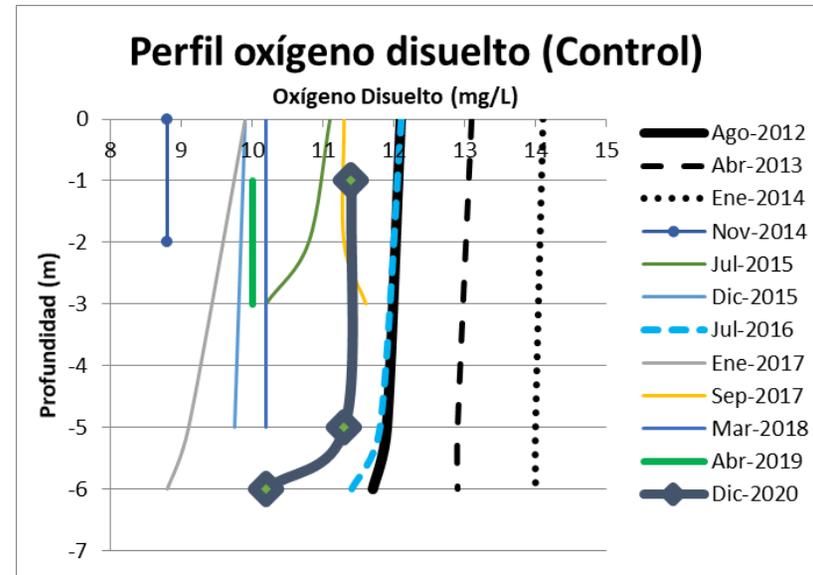
Figura 3.

Descripción del medio de prueba: Perfiles de concentración de oxígeno disuelto según año de muestreo en la estación de control (C1).

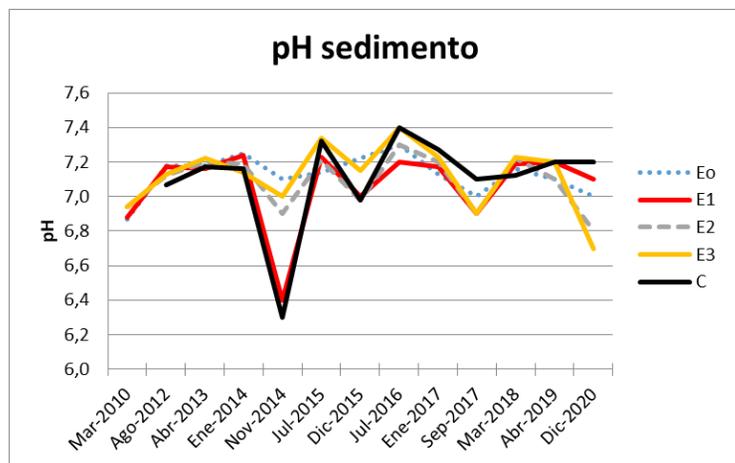
Figura 4. Fecha elaboración: 28/01/21

- En relación al **pH**, se observa que en el tiempo se han mantenido condiciones estables respecto de la línea base, advirtiéndose sin embargo un comportamiento inusual en el mes de noviembre de 2014 producto de una leve baja (puntual) en los valores medidos en la estación de control (C1) y la estación E1, sin perjuicio de que en la campaña siguiente se aprecia un retorno a la tendencia original (Ver **Figura 4** y **Tabla 3**).

Descripción del medio de prueba: Distribución temporal de valores de pH medidos en el sedimento, según estación.

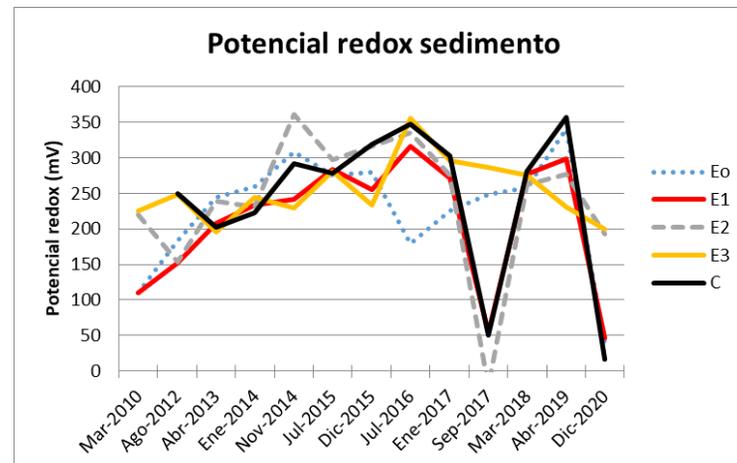
Figura 5. Fecha elaboración: 28/01/21

- En relación al **potencial redox**, se observa que si bien en el tiempo han existido leves alzas en todas las estaciones respecto a la línea base, siendo las mayores aquellas registradas en las estaciones Eo y E1, cabe indicar que en la última campaña desarrollada el año 2020 dicha tendencia cambió abruptamente producto de disminuciones en los valores de dicho parámetro en todas las estaciones (incluida la estación de control), incluso por debajo de los valores registrados en la línea base. Por otra parte, al igual que en el caso del oxígeno disuelto, se observa un comportamiento anormal en las estaciones de control (C1) y E2, esta vez en el mes de septiembre de 2017, sin perjuicio de que en los monitoreos siguientes se aprecia un retorno a la tendencia original. Cabe indicar que, según lo indicado por DIRECTEMAR mediante Reporte Técnico acompañado al Ord. G.M.P.A N° 12.600/114/SMA, los valores de pH y potencial redox registrados en el informe de línea base y en los monitoreos ambientales de 2012 a 2019 presentaron valores promedio que indican un buen estado de la calidad del sedimento (Ver **Figura 5** y **Tabla 4**).

Descripción del medio de prueba: Distribución temporal de valores de potencial redox medidos en el sedimento, según estación.

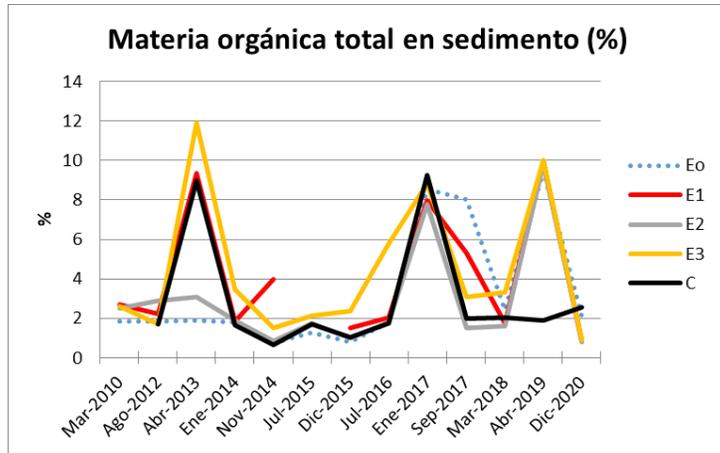
Figura 6. Fecha elaboración: 28/01/21

- En relación al % de **materia orgánica**, se observa de la **Figura 6** un comportamiento en el tiempo similar en todas las estaciones, con periodos en que se advierten peaks de hasta un 12%, sin perjuicio de que en general ha prevalecido un valor en todas las estaciones en el rango de entre un 0,5 y un 4% acorde a la línea base. Se observa además que en el monitoreo correspondiente a la campaña del año 2019, todas las estaciones en el área de influencia directa del emisario tuvieron un alza hasta alcanzar un 10%, mientras que la estación de control (C1) se mantuvo en un 2%, no obstante ello, en el año 2020 se

retornó a la tendencia original con valores entre 0,84% y 2,54%. Por otro lado, según lo indicado por DIRECTEMAR mediante Reporte Técnico acompañado al Ord. G.M.P.A N° 12.600/114/SMA, el porcentaje de materia orgánica y porcentaje de fango han presentado un incremento en los últimos años, el cual coincidiría con el aumento de la abundancia de organismos pertenecientes a los Phylum Arthropoda y Mollusca desde 2015 a 2017.

Descripción del medio de prueba: Distribución temporal de valores de porcentaje de materia orgánica total obtenidos del análisis de muestras de sedimento, según estación.

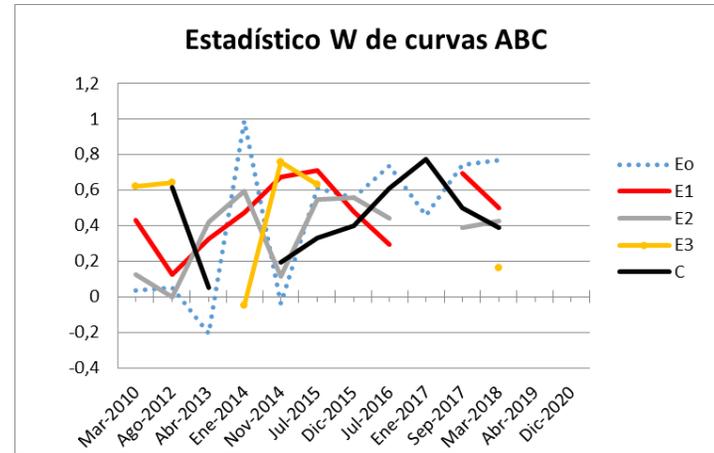
Figura 7. Fecha elaboración: 28/01/21

- En relación a las curvas ABC, cabe señalar que, de acuerdo a lo indicado por DIRECTEMAR mediante Reporte Técnico acompañado al Ord. G.M.P.A N° 12.600/114/SMA, éstas se basan en el concepto de que, a mayor estrés ambiental, la biomasa estará homogéneamente distribuida entre las especies en comparación al número de individuos observados. Las curvas ABC se basan principalmente en la sobreposición que presente o no la curva de abundancia respecto de la biomasa. La relación entre ambas curvas se genera con el índice W que toma valores de +1 (comunidad sin perturbación) y -1 (comunidad perturbada). Específicamente, valores de W entre 0,5 y 1 corresponden a una comunidad sin perturbación, entre 0 y 0,5 a una comunidad con perturbación moderada y, entre -1 y 0 a una comunidad perturbada (Clarke, 1990). De los resultados obtenidos en el tiempo (Ver **Figura 7**) se aprecia en primer lugar la falta de datos del valor del estadístico W, el cual no fue calculado para algunas estaciones en campañas determinadas (línea discontinua), existiendo el mayor vacío de datos para la estación E3, respecto de la cual éste se reportó en tan solo 6 de las 13 campañas realizadas. Se detalla a continuación un análisis por cada estación, en que se destaca un comportamiento no muy alejado a lo observado en la estación de control (C1):

- Eo: Considerando la línea base y las siguientes 2 campañas, el valor de W inicial fue de 0,033, manteniéndose luego cercano a 0 e incluso posteriormente tomando el valor de -0,208. A pesar de aquello, en el tiempo se ha observado un crecimiento del valor, llegando a un máximo en la campaña del año 2018 de 0,768, lo que representa la tendencia observada a contar del año 2015, en que el valor no bajó de 0,457.

- E1: Esta estación ha mantenido en el tiempo un valor de W cercano a 0,471 en promedio, siendo 0,432 el valor identificado en la línea base y 0,499 en la campaña del año 2018.

- E2: Esta estación ha mantenido en el tiempo un valor de W cercano a 0,360 en promedio, siendo 0,124 el valor identificado en la línea base y 0,425 en la campaña del año 2018.

- E3: La escasa información disponible para esta estación no permite realizar un análisis exhaustivo, sin perjuicio de ello, de todas formas llama la atención la diferencia entre el valor determinado en la línea base de 0,62 y el valor de la campaña del año 2018 de 0,162.

- C1: Esta estación ha mantenido en el tiempo un valor de W cercano a 0,428 en promedio, siendo 0,614 el valor identificado en la campaña del año 2012 y 0,388 en la campaña del año 2018, lo que refleja una tendencia a la baja observada desde la campaña de enero de 2017 en que fue de 0,773.

Descripción del medio de prueba: Distribución temporal de los valores del estadístico W obtenidos de análisis de macrofauna bentónica, según estación.

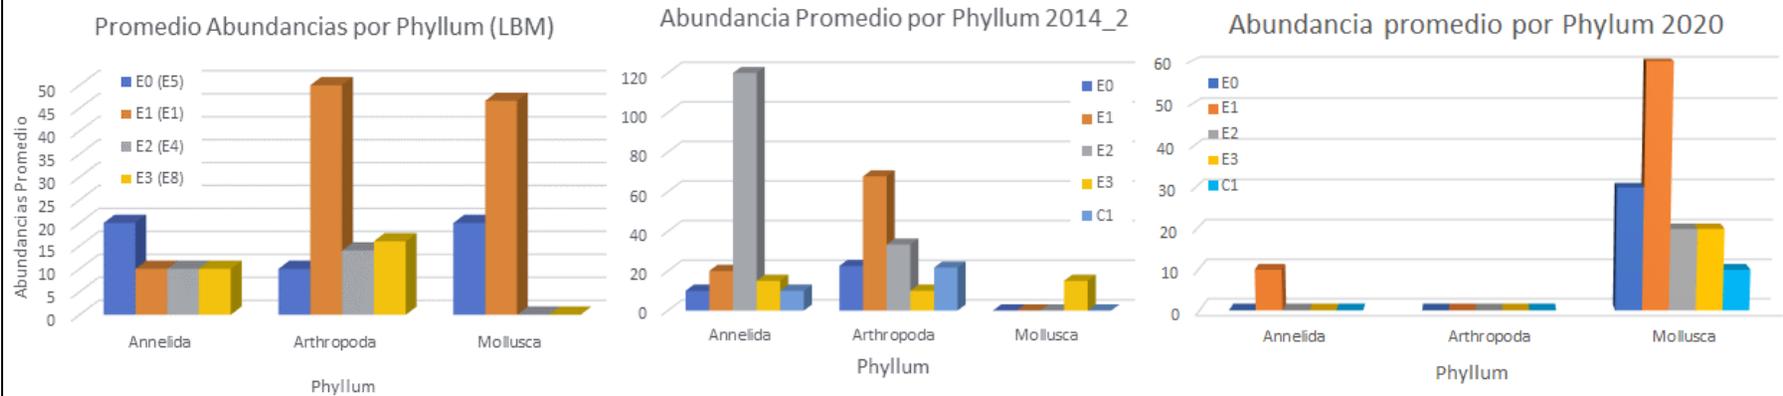
Figura 8. Fecha elaboración: 29/01/21

- **Macrofauna bentónica**
 - En relación a la abundancia registrada por phylum entre los años 2012 y 2020, se aprecia de la **Figura 8** que en la campaña de línea base prevalecía en promedio la presencia de Arthropoda, seguida de forma cercana por Annelida y finalmente Mollusca, que tuvo presencia en sólo 2 estaciones. Considerando un punto temporal intermedio (2014), se apreció una distribución muy similar a la observada en la línea base, con la salvedad de que sólo en la estación E2 se observó una abundancia muy alta de Annelida, y que Mollusca sólo se observó en la estación E3. Sin perjuicio de lo anterior, se observa que en el último monitoreo realizado el año 2020 prevaleció en promedio la presencia de Mollusca en todas las estaciones, seguido por Annelida que sólo fue observada en 1 estación, en tanto que la especie Arthropoda no fue observada en ninguna de las estaciones. Al respecto, según indicó DIRECTEMAR mediante Reporte Técnico acompañado al Ord. G.M.P.A N° 12.600/114/SMA, se podría indicar que existe una relación entre el aumento de materia orgánica en los sedimentos, la abundancia y biomasa de las especies identificadas, con las descargas de residuos líquidos efectuadas al mar a través del emisario submarino. Una forma de dar más sustento a esta afirmación sería reemplazar la actual metodología de muestreo de sedimentos a través de draga, por la toma de muestras a través de buceo profesional, con el objetivo de mejorar la calidad de las muestras obtenidas y complementar las muestras de sedimento con registros fotográficos del área de estudio, para visualizar de mejor manera la condición real del fondo marino y reducir la incertidumbre sobre la calidad de los datos generados.

Descripción del medio de prueba: Distribución de la abundancia promedio por phylum según estación, durante la campaña de línea base del año 2010 (gráfico de la izquierda), punto temporal intermedio correspondiente a PVA de año 2014 (gráfico central), y monitoreo PVA correspondiente al año 2020 (gráfico de la derecha).

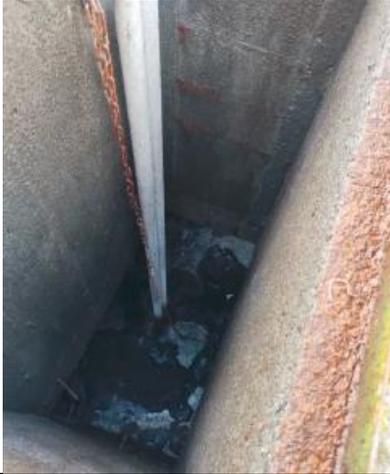
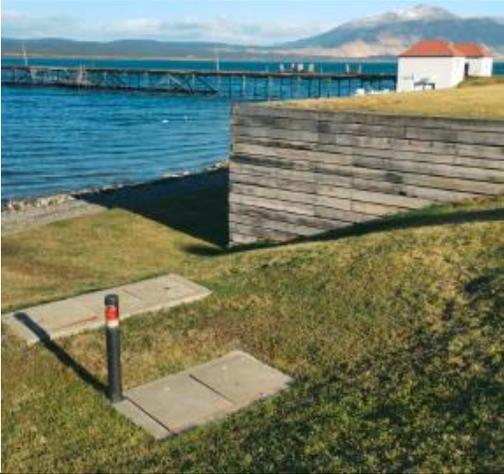
- Planta elevadora N°1 (Ver **Fotografía 2**).
- Planta elevadora N°2 (Ver **Fotografía 3**).
- Cámara separadora de aceites y grasas N°1 ubicada en sector Cocina Personal (Ver **Fotografía 4**).
- Cámara separadora de aceites y grasas N°2 ubicada en sector Cocina comedores públicos (Ver **Fotografía 5**).
- Sedimentador (Ver **Fotografía 6**).
- Cámara de rejillas (Ver **Fotografía 6**).
- Cámara de carga (Ver **Fotografía 6**).
- Emisario Submarino.

Fotografía 2.	Fecha: --	Fotografía 3.	Fecha: --
Coordenadas UTM DATUM WGS84 HUSO 18	Norte: 4.270.172	Este: 670.426	Coordenadas UTM DATUM WGS84 HUSO 18
			Norte: 4.270.099
			Este: 670.560
Descripción del medio de prueba: Vista interior de planta elevadora N°1.		Descripción del medio de prueba: Vista exterior de planta elevadora N°2.

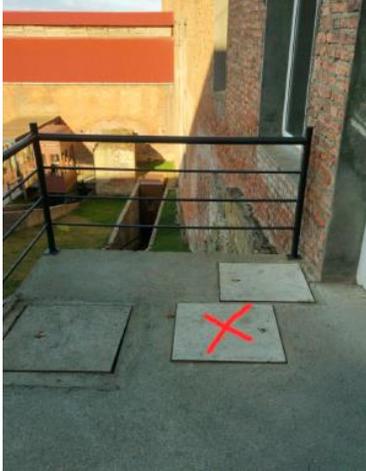
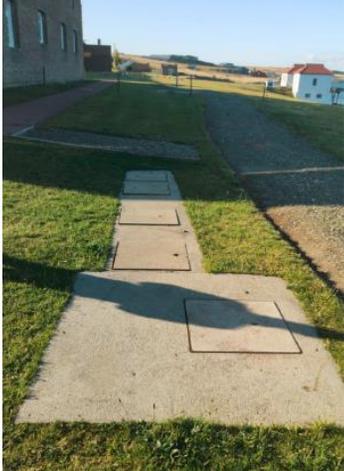
Fotografía 4.	Fecha: --	Fotografía 5.	Fecha: --
Coordenadas UTM DATUM WGS84 HUSO 18	Norte: 4.270.255	Este: 670.428	Coordenadas UTM DATUM WGS84 HUSO 18
			Norte: 4.270.182
			Este: 670.403
Descripción del medio de prueba: Vista exterior de cámara separadora de aceites y grasas N°1 (Cocina de personal).		Descripción del medio de prueba: Vista exterior de cámara separadora de aceites y grasas N°2 (Cocina comedores públicos).

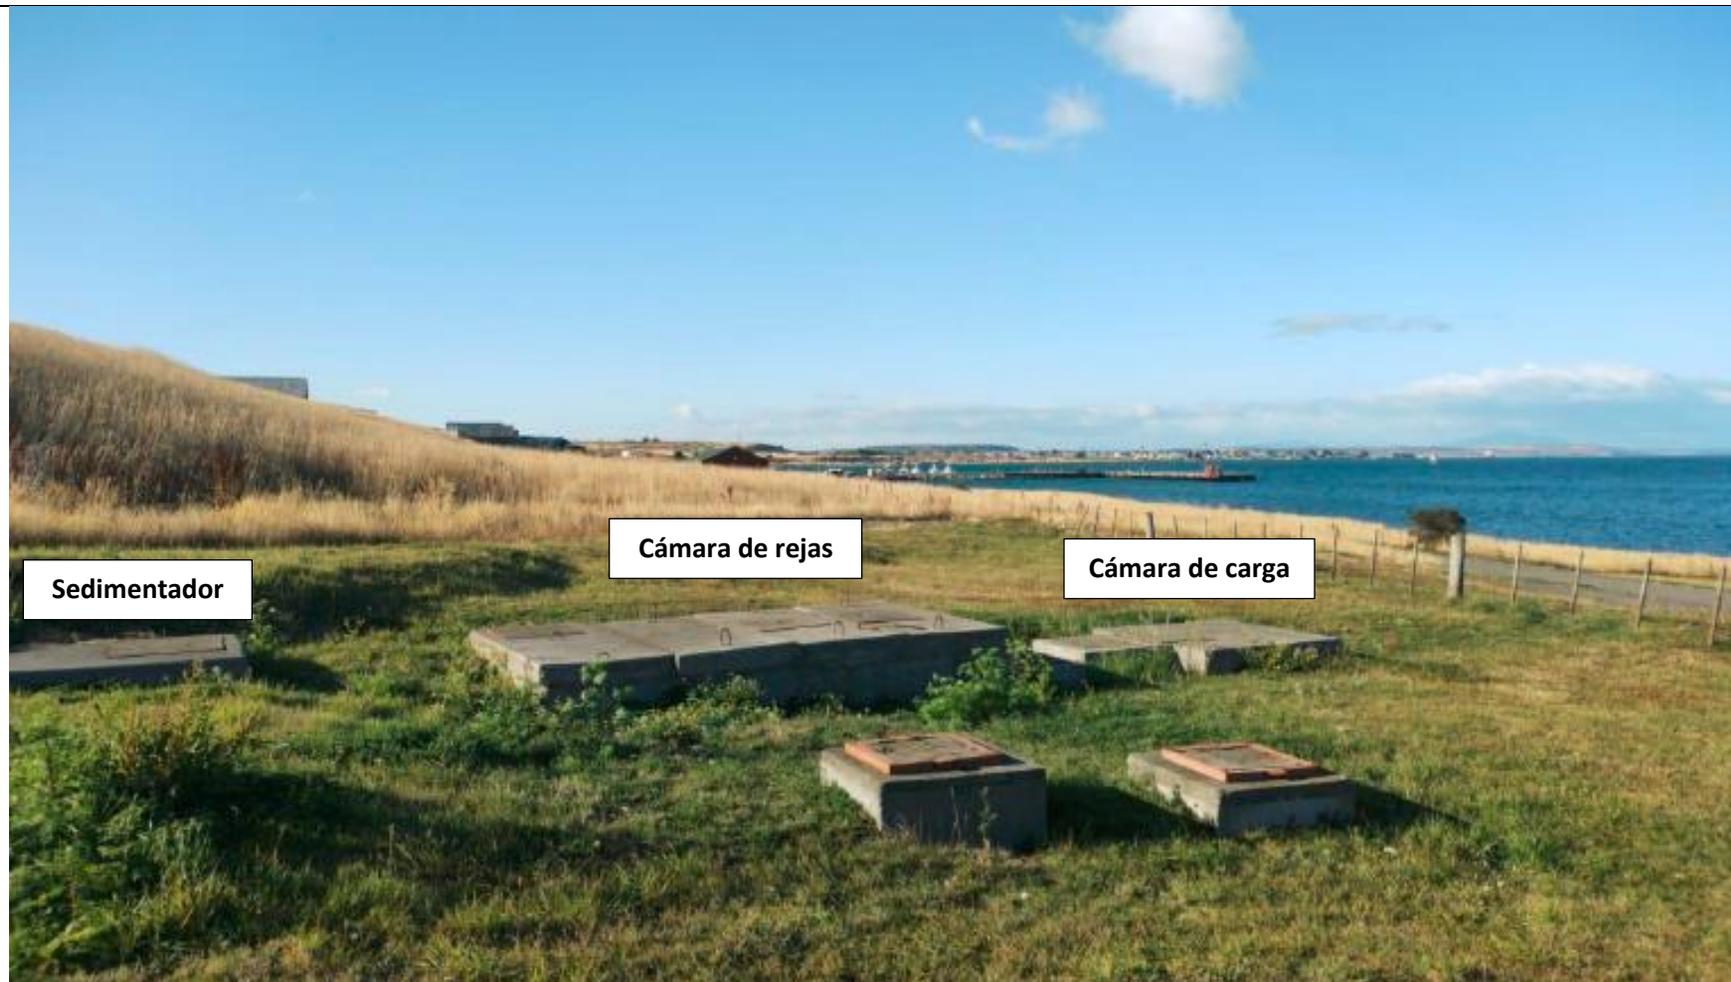
Fotografía 6.

Descripción del medio de prueba: Vista general de sedimentador, cámara de rejas y cámara de carga que forman parte del sistema de conducción y pretratamiento de las aguas servidas generadas en el recinto.

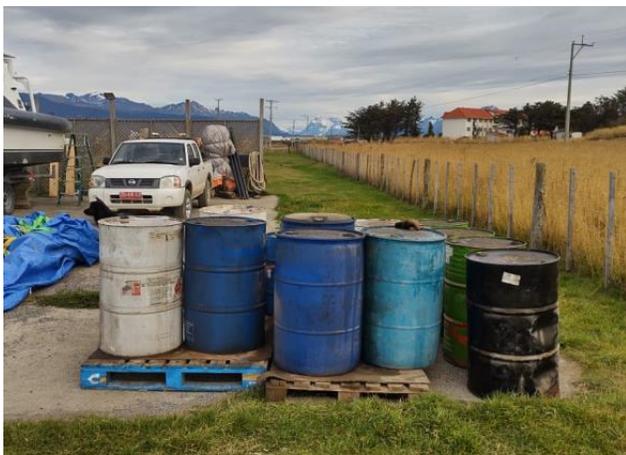
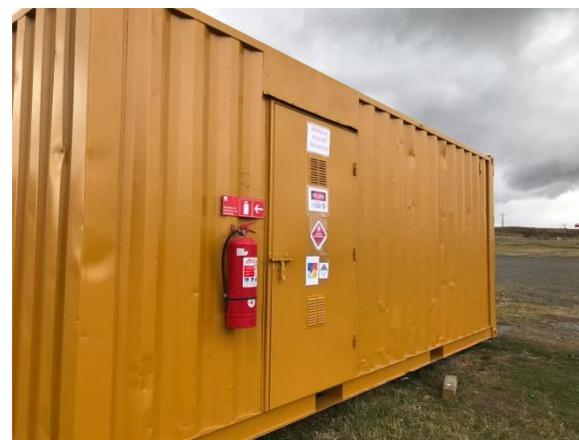
Fotografía 7.	Fecha: --	Fotografía 8.	Fecha: --
Coordenadas UTM DATUM WGS84 HUSO 18	Norte: 4.270.347 Este: 670.553	Coordenadas UTM DATUM WGS84 HUSO 18	Norte: -- Este: --
Descripción del medio de prueba: Vista general de área utilizada para el almacenamiento temporal de los residuos peligrosos generados en el Hotel.		Descripción del medio de prueba: Vista exterior de bodega habilitada para el almacenamiento de los residuos peligrosos generados en el recinto (container).

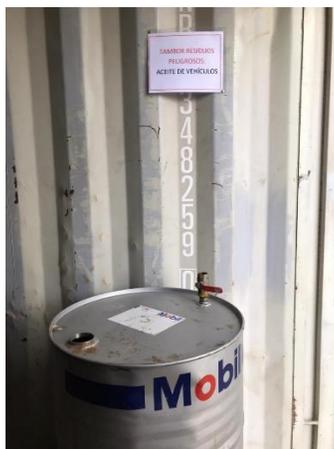
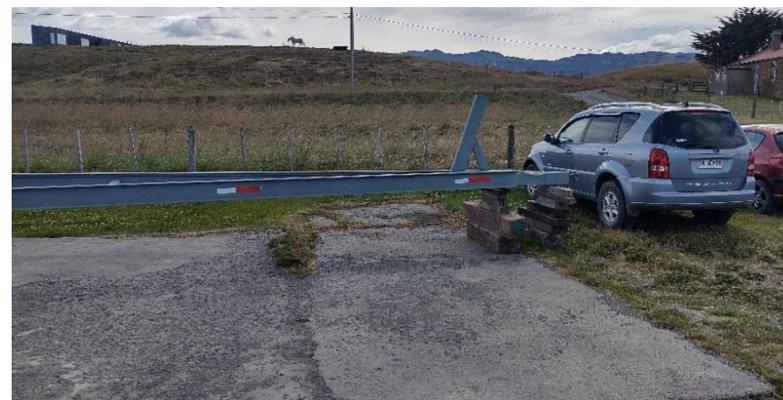
Fotografía 9.	Fecha: --	Fotografía 10.	Fecha: --
Coordenadas UTM DATUM WGS84 HUSO 18	Norte: -- Este: --	Coordenadas UTM DATUM WGS84 HUSO 18	Norte: -- Este: --
Descripción del medio de prueba: Vista de tambor metálico almacenado al interior de la bodega de residuos peligrosos, sin tapa y aparentemente sin rotulación acorde a lo establecido en el D.S. N°148/2013.		Descripción del medio de prueba: Vista general de área utilizada para el almacenamiento temporal de los residuos peligrosos generados en el Hotel con posterioridad a la instalación de bodega para almacenamiento de dichos residuos (container).
