Superintendencia del Medio Ambiente
Gobierno de Chile

INFORME TÉCNICO DE FISCALIZACIÓN AMBIENTAL

RUTA A - 201

DFZ-2020-1374-XV-SRCA

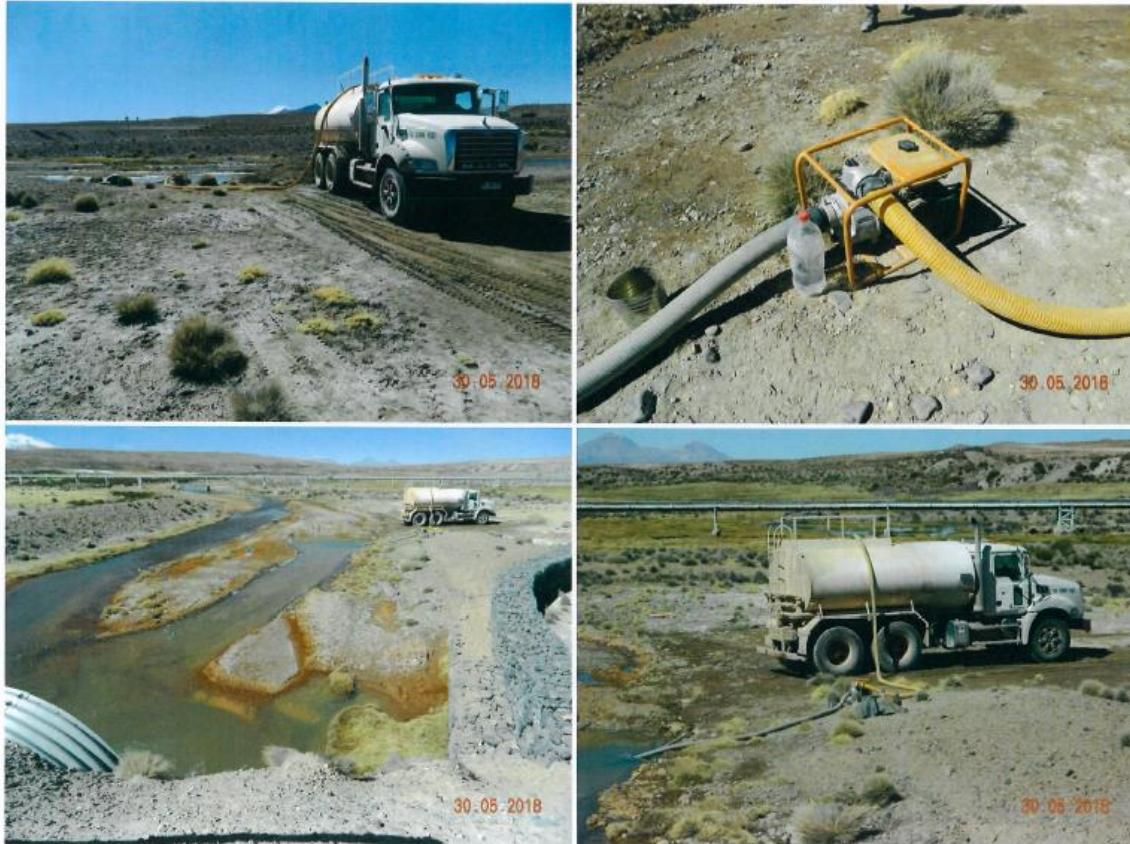
Fotografía 1.

Camión aljibe patente DLRD-97 con logo de la dirección de Vialidad extrayendo agua desde el río Lauca, ubicado al interior del Parque Nacional Lauca.

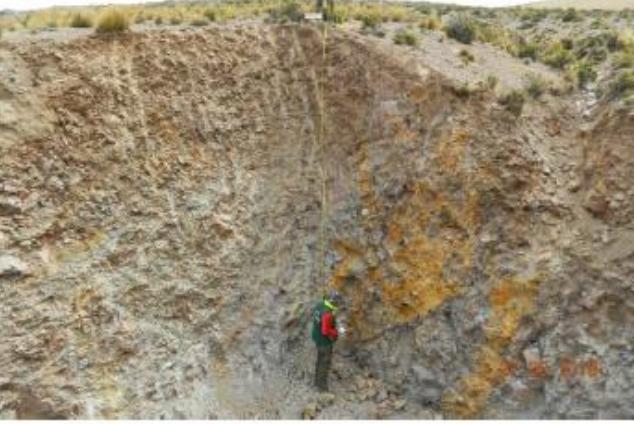
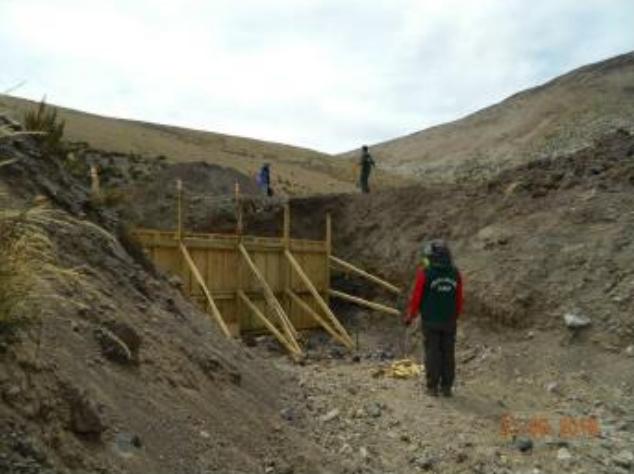
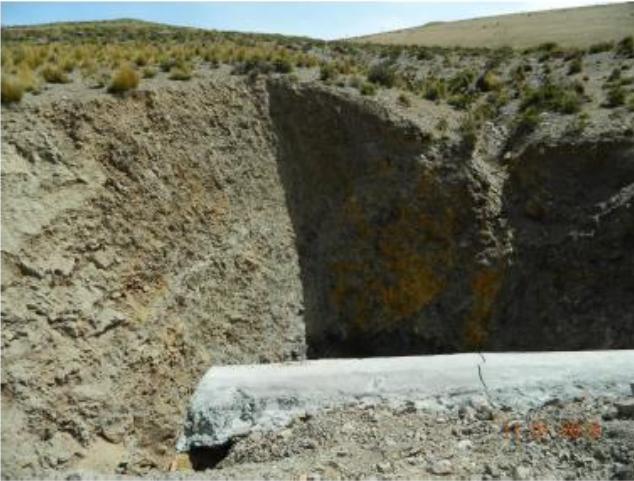
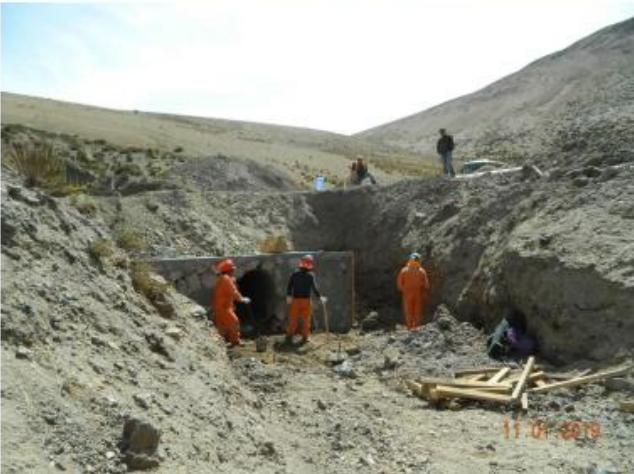
Con fecha 27 de septiembre de 2018 y 11 de enero de 2019, se constató la ejecución de obras viales en la Ruta A-201 con intervención de hábitat de formaciones xerofíticas de Azorella compacta (llareta) en y en la proximidad del Parque Nacional Lauca. No se evidenció ninguna medida de protección para la fauna, flora y vegetación en el área intervenida, como tampoco de prevención de incendios forestales. Las obras tampoco han sido autorizadas por la administración del Parque Nacional.

<p>Fotografía 2. Fuente: ORD. N° 8/2019 CONAF (Ver anexo 5)</p> <p>Descripción del medio de prueba: Excavación ubicada en el Km 13 de la Ruta A-201, sector emplazado al interior del Parque Nacional Lauca.</p>	<p>Fotografía 3. Fuente: ORD. N° 8/2019 CONAF (Ver anexo 5)</p> <p>Descripción del medio de prueba: Construcción obra de saneamiento en el Km 13 de la Ruta A-201, sector emplazado al interior del Parque Nacional Lauca.</p>
