INFORME TÉCNICO DE FISCALIZACIÓN AMBIENTAL

RELLENO CERRO LA LEONA

DFZ-2020-3332-XIII-RCA

FEBRERO 2021

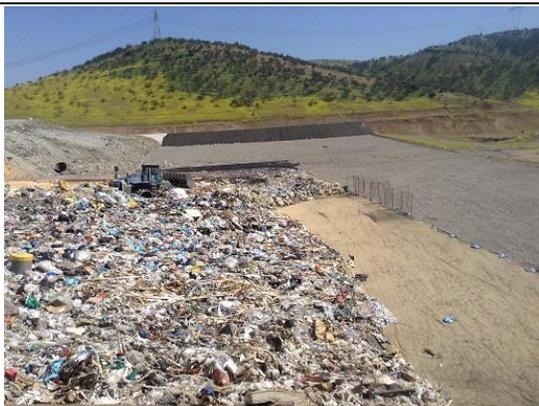
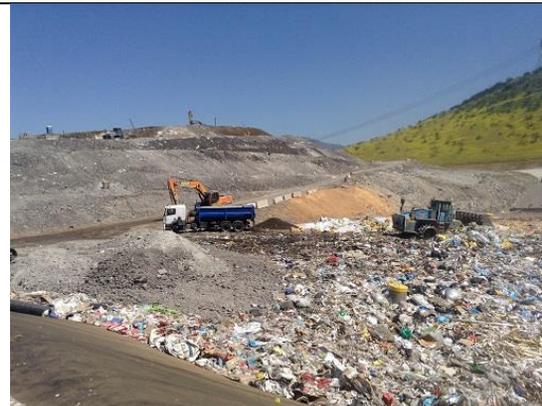
- a. Se observaron trabajos de compactación y cobertura en el frente activo (Fotografía 1 y 2), utilizando diferentes materiales de cobertura. Según lo señalado por Felipe Melendez, actualmente se trabaja en la Fase 1B del proyecto, en la cota 777 m.s.n.m., y donde se habría comenzado a disponer durante la primera semana de septiembre del presente año. Se proyecta que se trabajará en esta fase durante los próximos 5 años.

Descripción Medio de Prueba: Trabajos de disposición de residuos en frente de trabajo del relleno sanitario.

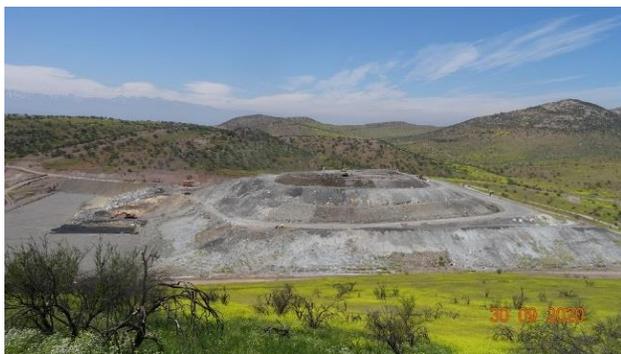
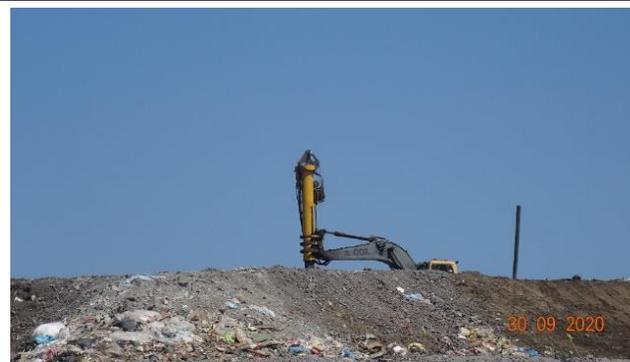
- b. Felipe Melendez identificó un sector del relleno como la Fase 1A, la que se encontraría concluida y coronada a la cota 809 m.s.n.m. Se observaron trabajos con maquinaria en la terraza superior de la Fase 1A, lo que correspondería a la perforación de pozos de biogás, que se conectarán al sistema de conducción de biogás (Fotografías 3 y 4) hacia la antorcha de quema.

Descripción Medio de Prueba: Trabajos de perforación para pozos de biogás en la cima de la fase 1A.

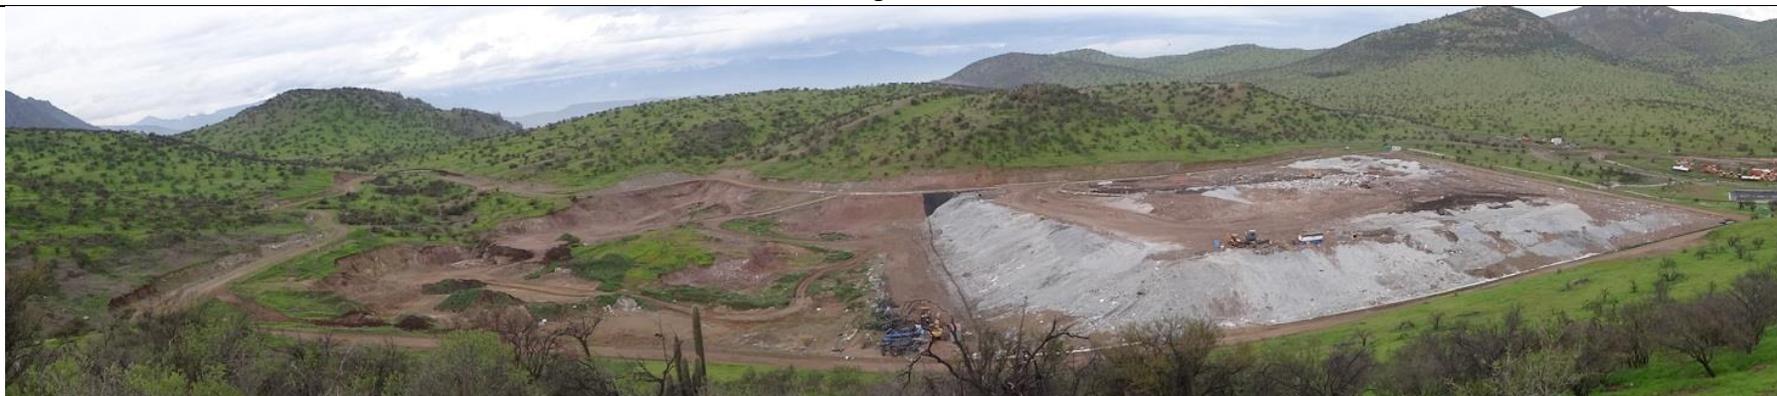
Fotografía 5.

- c. Se comparan fotografías con vista panorámica tomada hacia el relleno sanitario durante el mes de agosto 2017 y septiembre 2020 (Fotografía 5 y 6), donde se observa el nuevo lugar de disposición de residuos correspondiente a la Fase 1B donde actualmente se está disponiendo.

Descripción Medio de Prueba: Vista panorámica del Relleno Cerro La Leona.

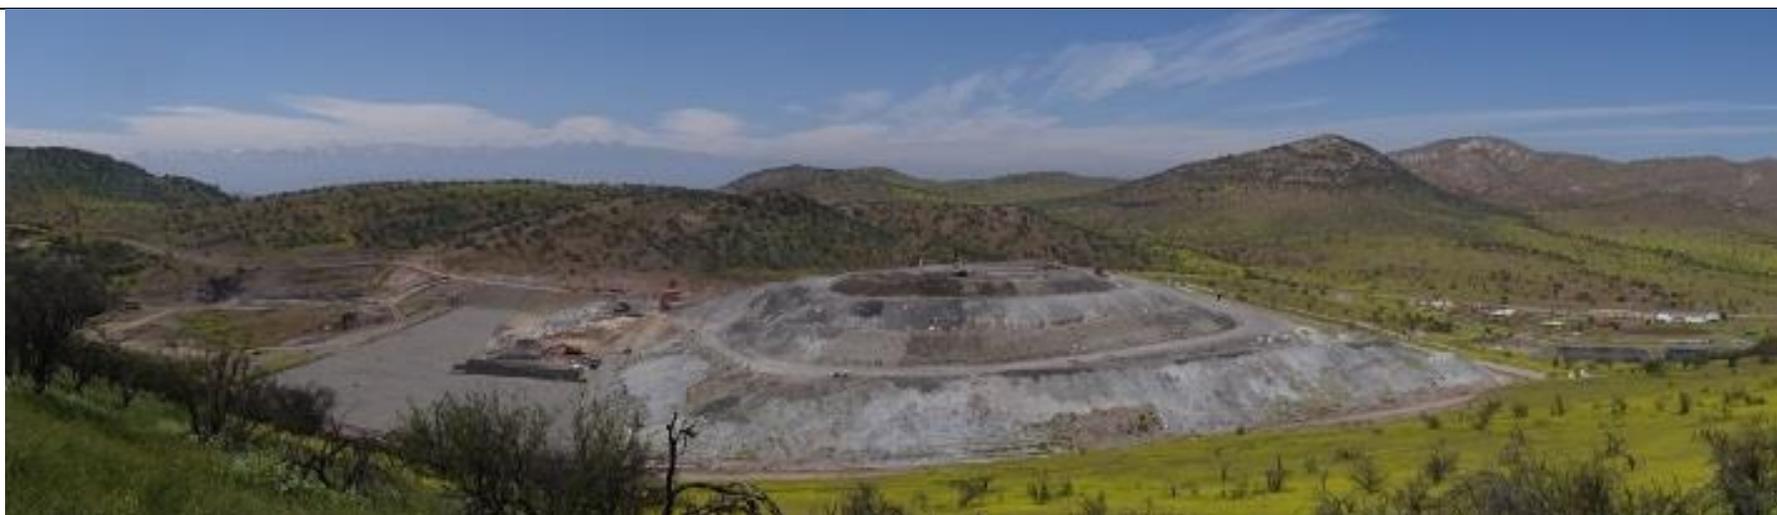
Fotografía 6.

Descripción Medio de Prueba: Vista panorámica del Relleno Cerro La Leona.

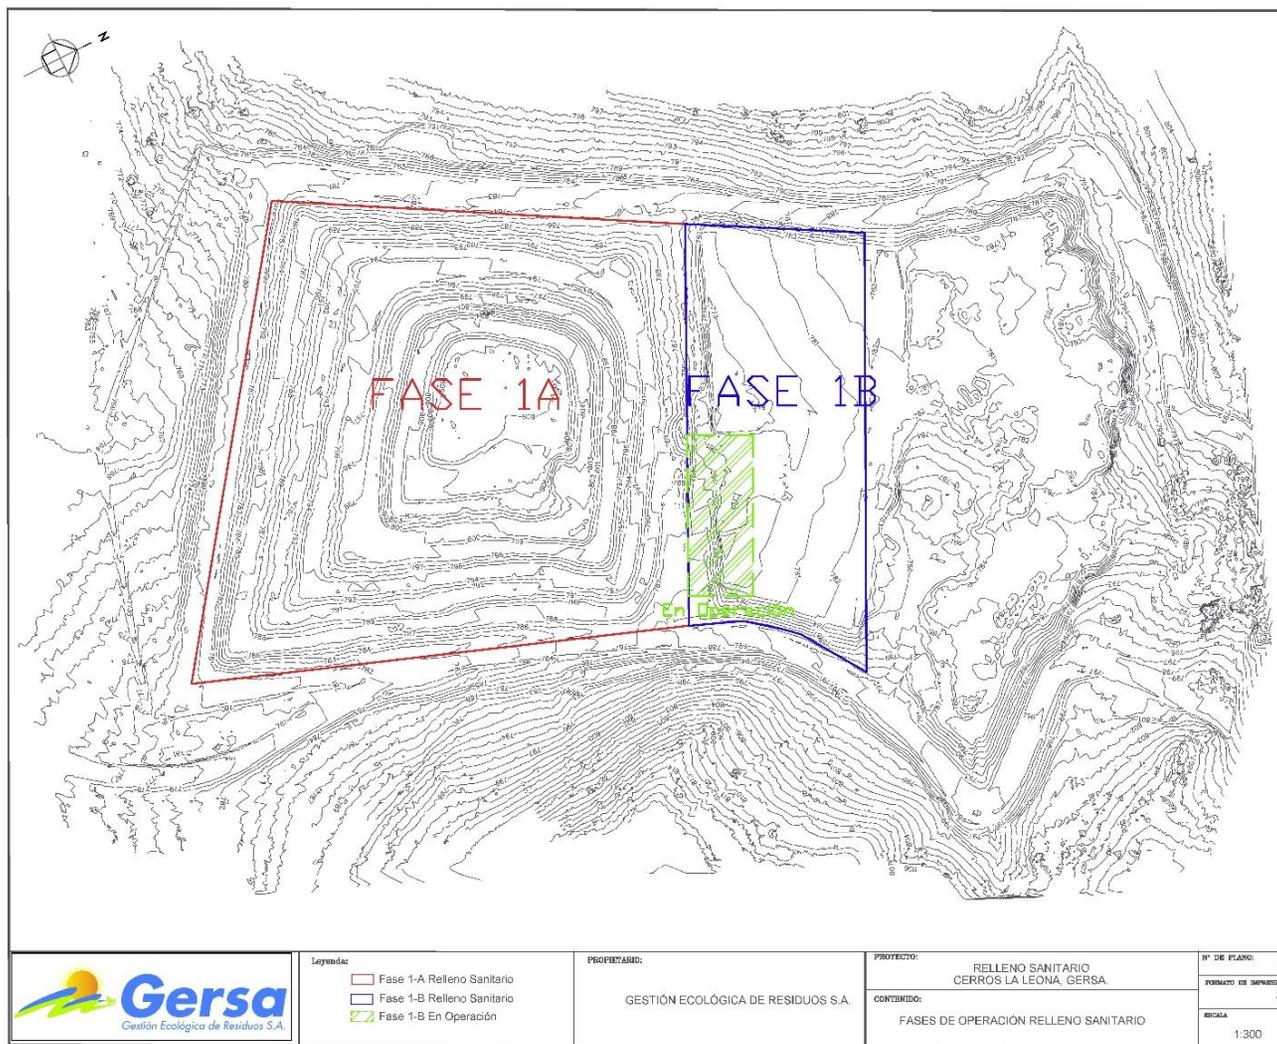
Imagen 1.

a. En acta de inspección fue solicitado el plano del relleno, donde se identifiquen las fases cerradas, activas y proyectadas. En respuesta, el titular en su carta conductora señala que en el plano que se adjunta (Imagen 1), se observan las fase activas y proyectadas, y que a la fecha no habrían fases cerradas.

Descripción Medio de Prueba: Plano con la fase de los sectores de disposición de residuos de relleno sanitario, entregado por el titular en respuesta al acta de inspección.

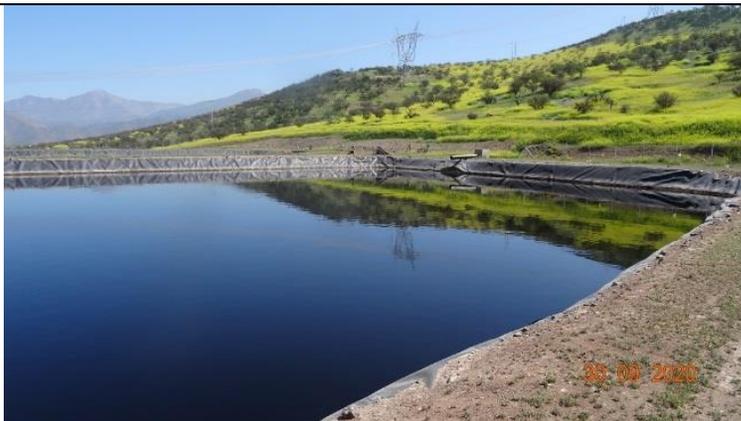
Fotografía 7.

Descripción Medio de Prueba: Piscina de recolección de lixiviado.

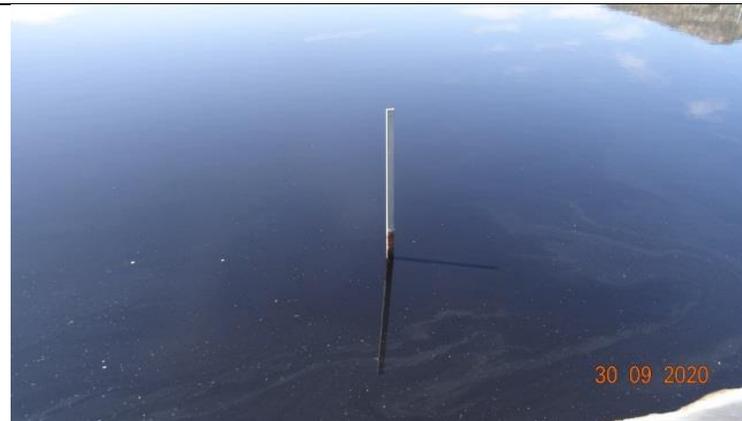
Fotografía 8.

Descripción Medio de Prueba: Regleta de medición de lixiviado en piscina.

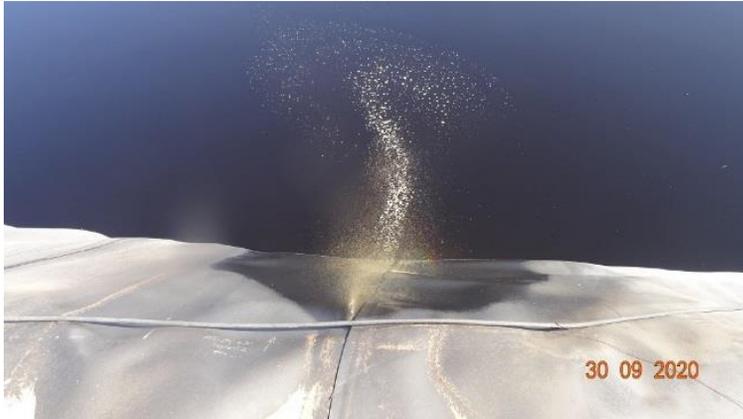
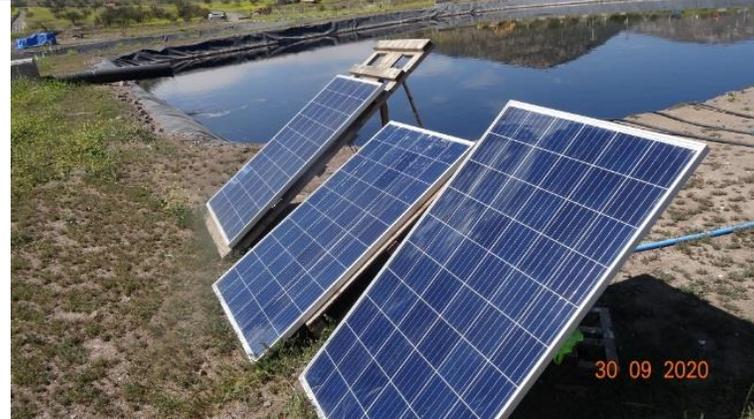
Descripción Medio de Prueba: sistema de aspersores por programa piloto de evaporación.

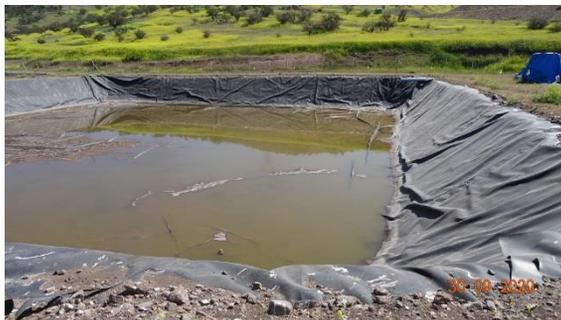
Fotografía 11.

- a. Se observó una balsa identificada por Felipe Melendez, para acumular de aguas lluvias, con una profundidad de 4,4 metros. Esta fue observada con baja cantidad de agua en su interior.
- b. De acuerdo al Informe de AAI del mes de agosto 2020, esta piscina tiene una capacidad de 6.072 m³, lo que correspondería a más del triple de la capacidad señalada en RCA N°516/2002.

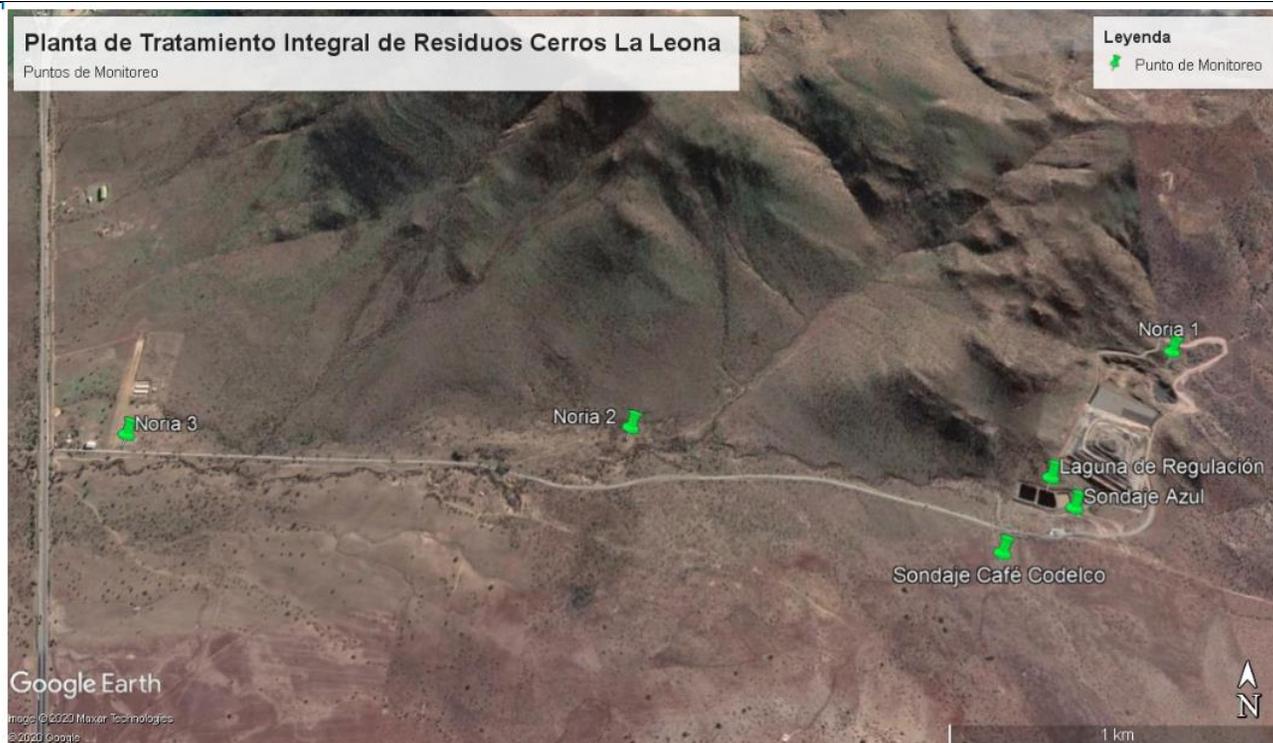
Figura 4.

- n. Sobre la frecuencia de monitoreos y parámetros excedidos respecto de la norma de referencia NCh 409/1 Of. 2005, se solicitó al titular incorporar un análisis del comportamiento de dichos parámetros, lo que deberá ser incorporado en los futuros informes de Auditoría Ambiental Independiente.

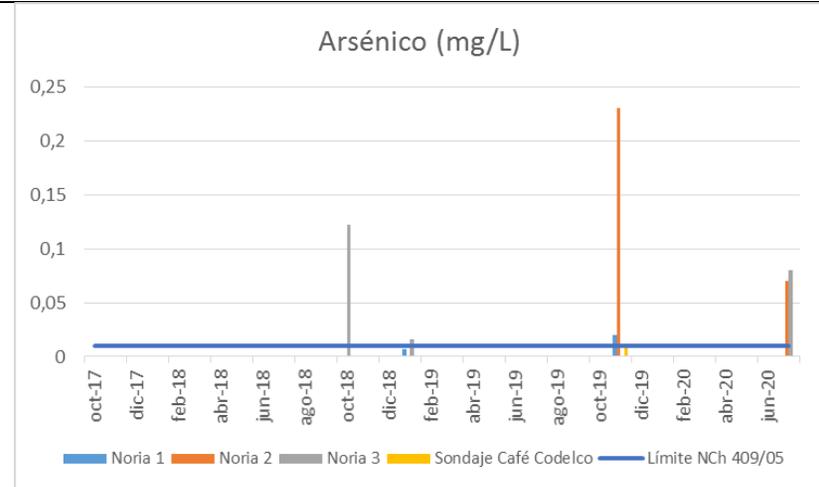
Descripción Medio de Prueba: Concentraciones mensuales de Arsénico en los pozos de monitoreo.

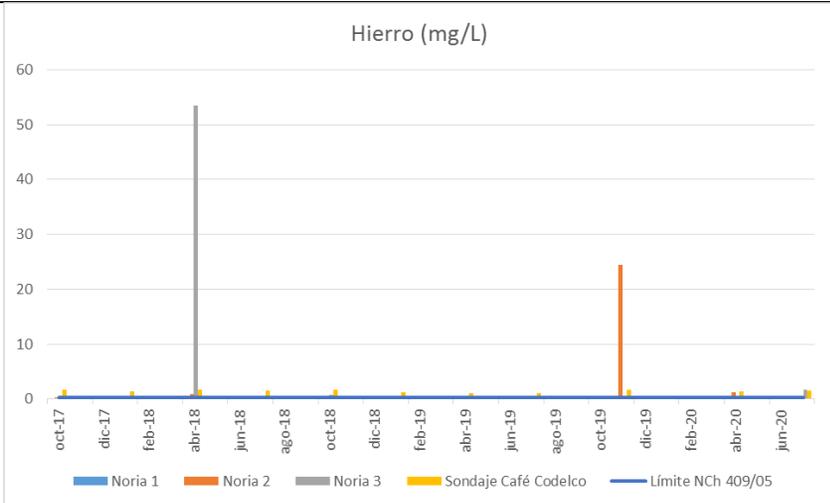
Gráfico 3.

Descripción Medio de Prueba: Concentraciones mensuales de Hierro en los pozos de monitoreo.

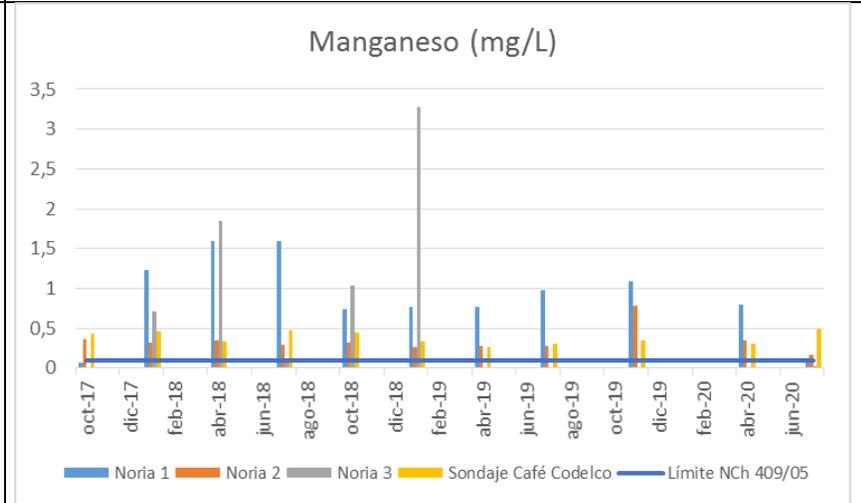
Gráfico 4.

Descripción Medio de Prueba: Concentraciones mensuales de Manganeso en los pozos de monitoreo.

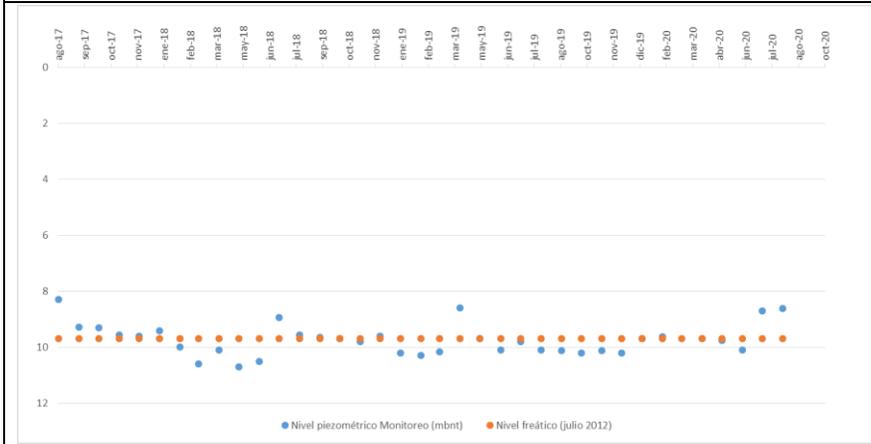
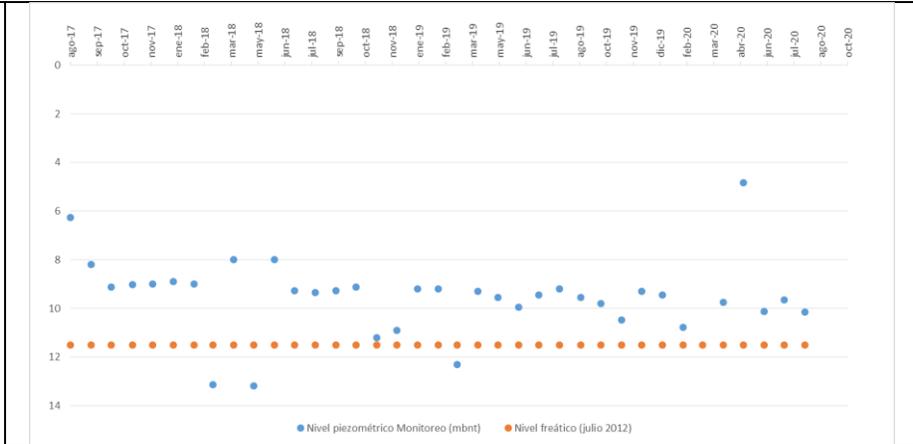
Descripción Medio de Prueba: Nivel piezométrico punto Noria 1.

Descripción Medio de Prueba: Monitoreo nivel piezométrico punto Noria 2

- h. En el marco de la asistencia al cumplimiento, se solicitó al titular incorporar en los futuros reportes, análisis que refuercen y complementen la información obtenida de las mediciones en los piezómetros.

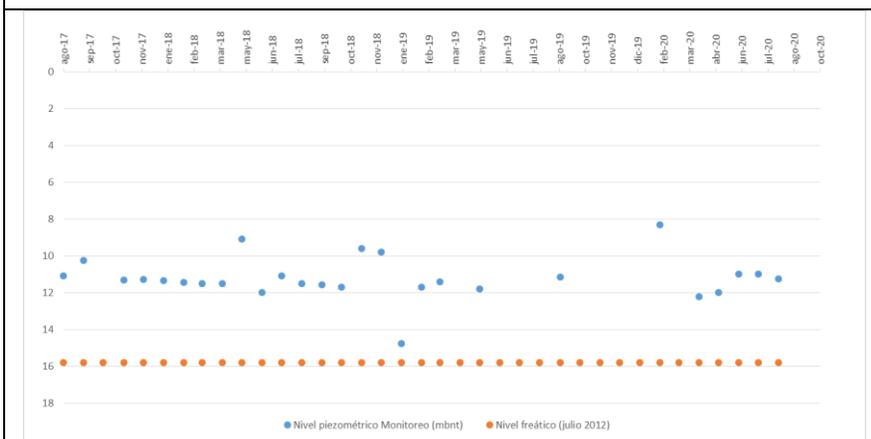
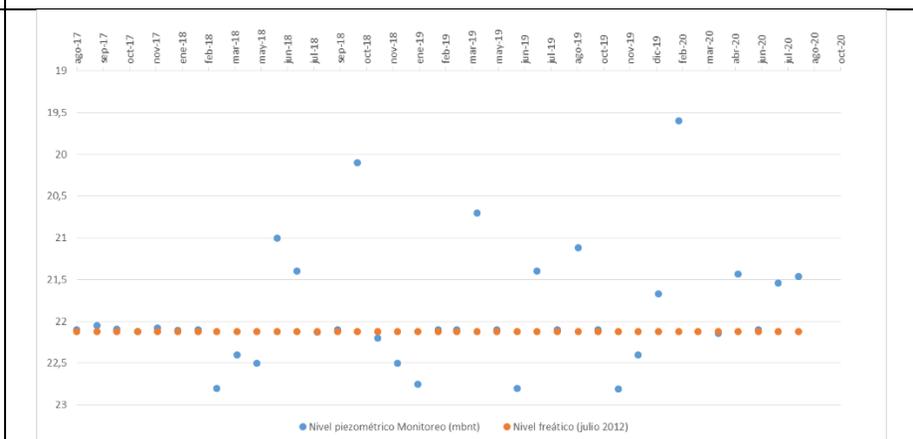
Descripción Medio de Prueba: Monitoreo nivel piezométrico punto Noria 3

Descripción Medio de Prueba: Monitoreo nivel piezométrico punto Sondaje Café

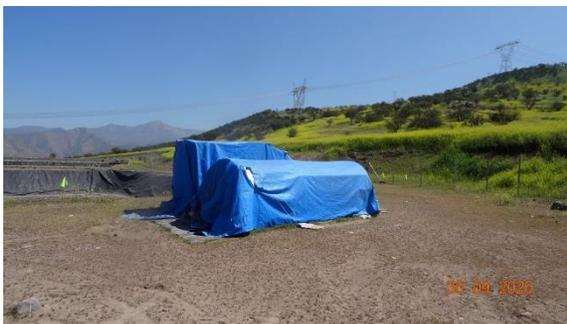
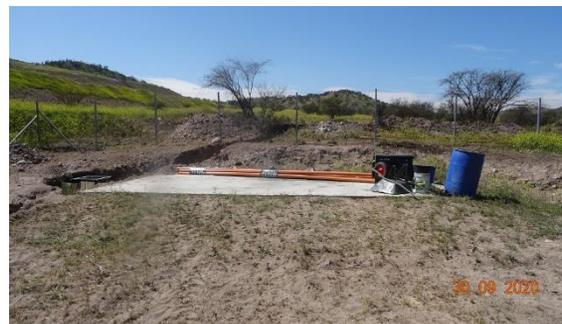
Fotografía 12.

- c. Lo anterior, establece que la planta de quema de biogás no se encontraba operativa hasta el mes de octubre 2020, a pesar de encontrarse en operación el proyecto, sin embargo desde noviembre 2020 ya se encuentra instalada y operando.

Descripción Medio de Prueba: Habilitación de espacio para sistema de quema de biogás.

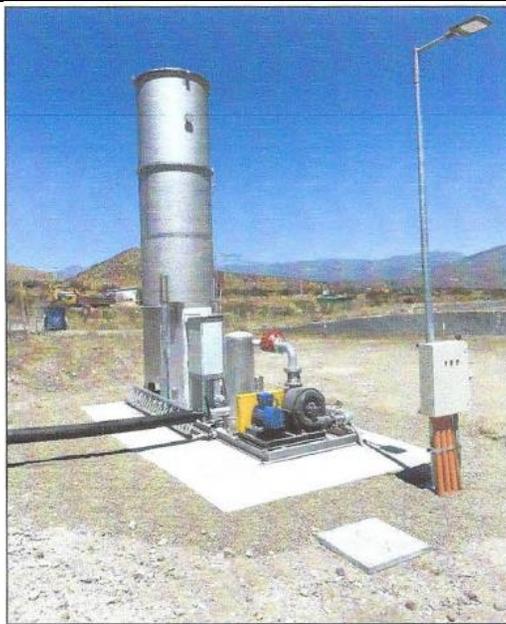
Imagen 2.

- b. En complemento a la respuesta anterior, el titular ingresó una carta el 24 de diciembre de 2020, señalando que respecto del sistema de quema de biogás, ya hay 10 pozos construidos y operativos de captación de biogás en la coronación de la Fase 1A, llevando el biogás a través de una tubería principal, a la antorcha marca Hofstetter (Imagen 2), la cual se encuentra diseñada para operar con un caudal entre 200 m3/h y 1000 m3/h. Esta antorcha inicio su marcha blanca en el mes de noviembre para la revisión de parámetros operacionales y técnicos del sistema, proceso que durará 3 meses. En paralelo el titular señala que se encuentra tramitando el certificado de la antorcha ante la Superintendencia de Electricidad de Combustibles (SEC).
