## INFORME TÉCNICO DE FISCALIZACIÓN AMBIENTAL

EXPEDIENTE DFZ-2021-133-VIII-NE

**NORMA DE EMISIÓN (D.S. N° 38/2011 MMA)  
UF 17963 - EDIFICIO NEW CENTER FREIRE CISS**

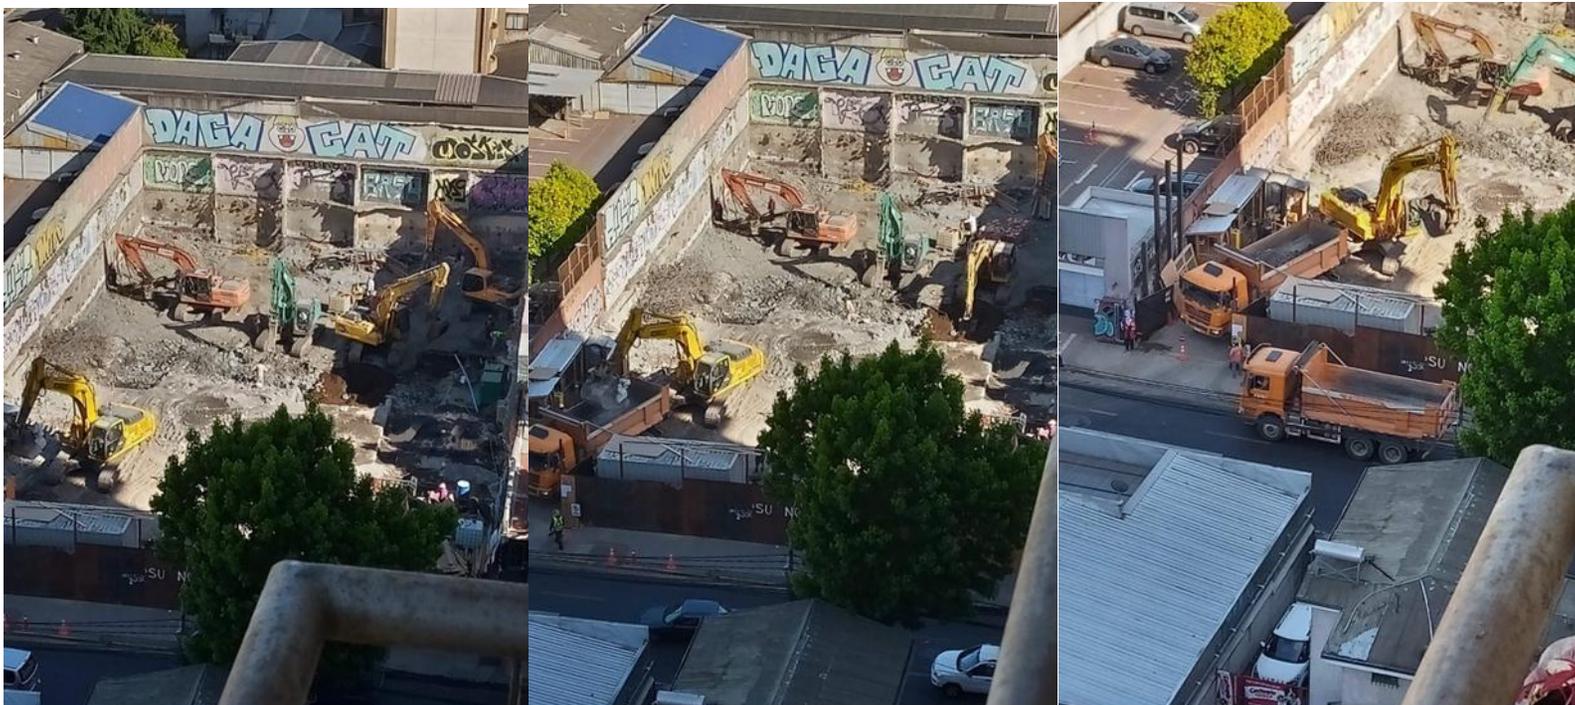
**Figura 1.**

Situación de la faena de demolición con fecha 05-01-2021, fotografiada desde el punto de medición.

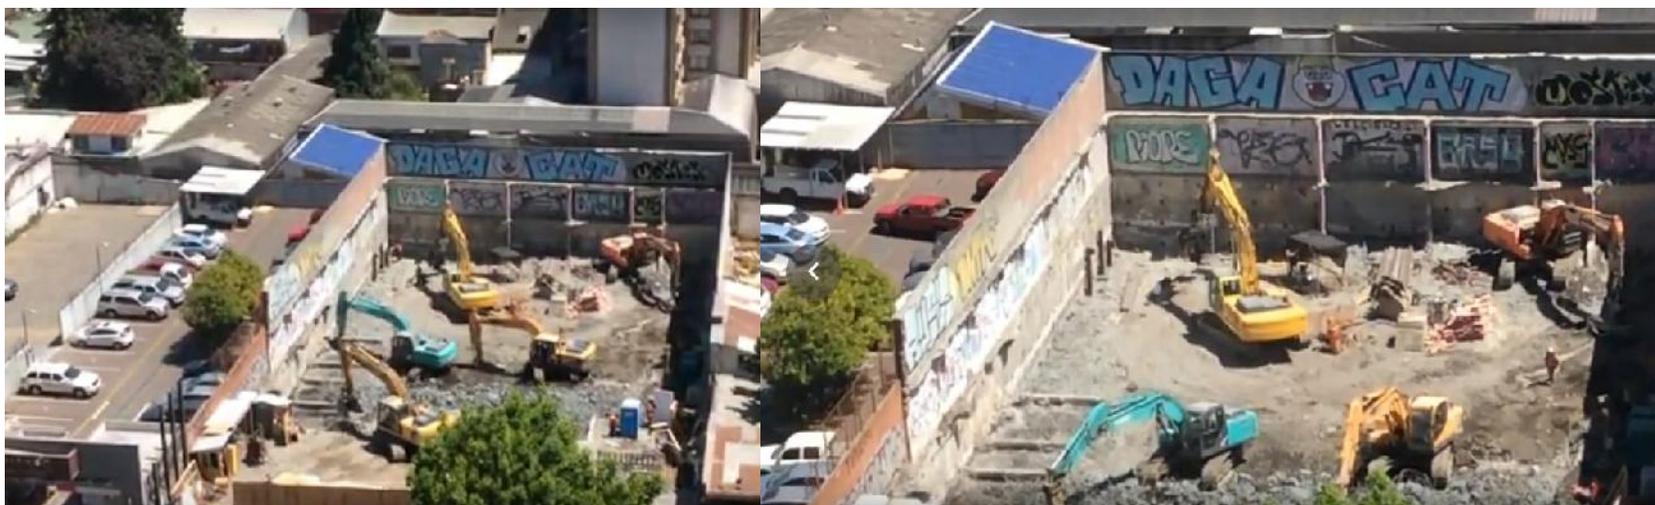
**Figura 2.**

Situación de la faena de demolición con fecha 07-01-2021, captada desde el punto de vista del lugar de medición.

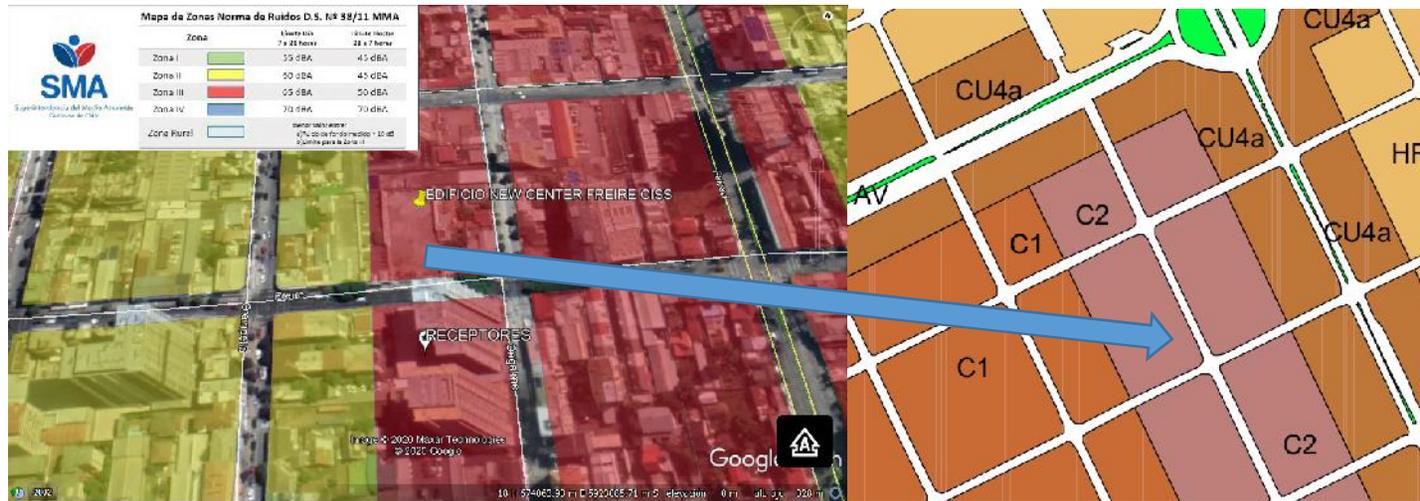
**Figura 3.**

Ubicación georreferenciada del receptor N° 1 y de la fuente emisora de ruido.

Se muestra el Plano del Plan regulador comunal de concepción para la ubicación de la fuente y el receptor.
