INFORME TÉCNICO DE FISCALIZACIÓN AMBIENTAL

Examen de Información

PLANTA DE EVAPORACIÓN SOLAR FLORENCIA

DFZ-2020-307-II-RCA

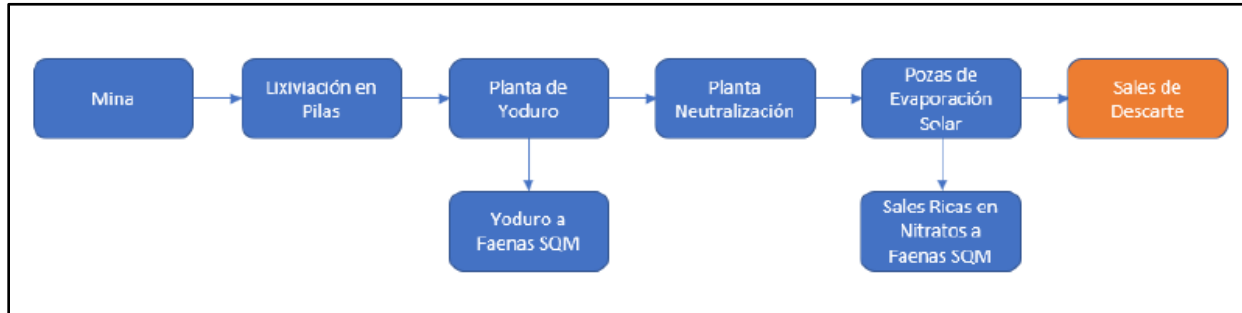
Registro 1

Asimismo, el titular añadió que el Proyecto “Planta de Evaporación Solar Florencia” objeto del requerimiento, involucra solo parte del proceso señalado en el **Registro 1**, en particular, desde la Neutralización hacia adelante. Es decir, el proyecto “Planta de Evaporación Solar Florencia” no involucra las actividades de mina, lixiviación en pilas ni planta de yoduro.

Fuente: Antecedente provisto por el titular en el documento denominado “Carta GEMA 032/20” (Anexo 3).

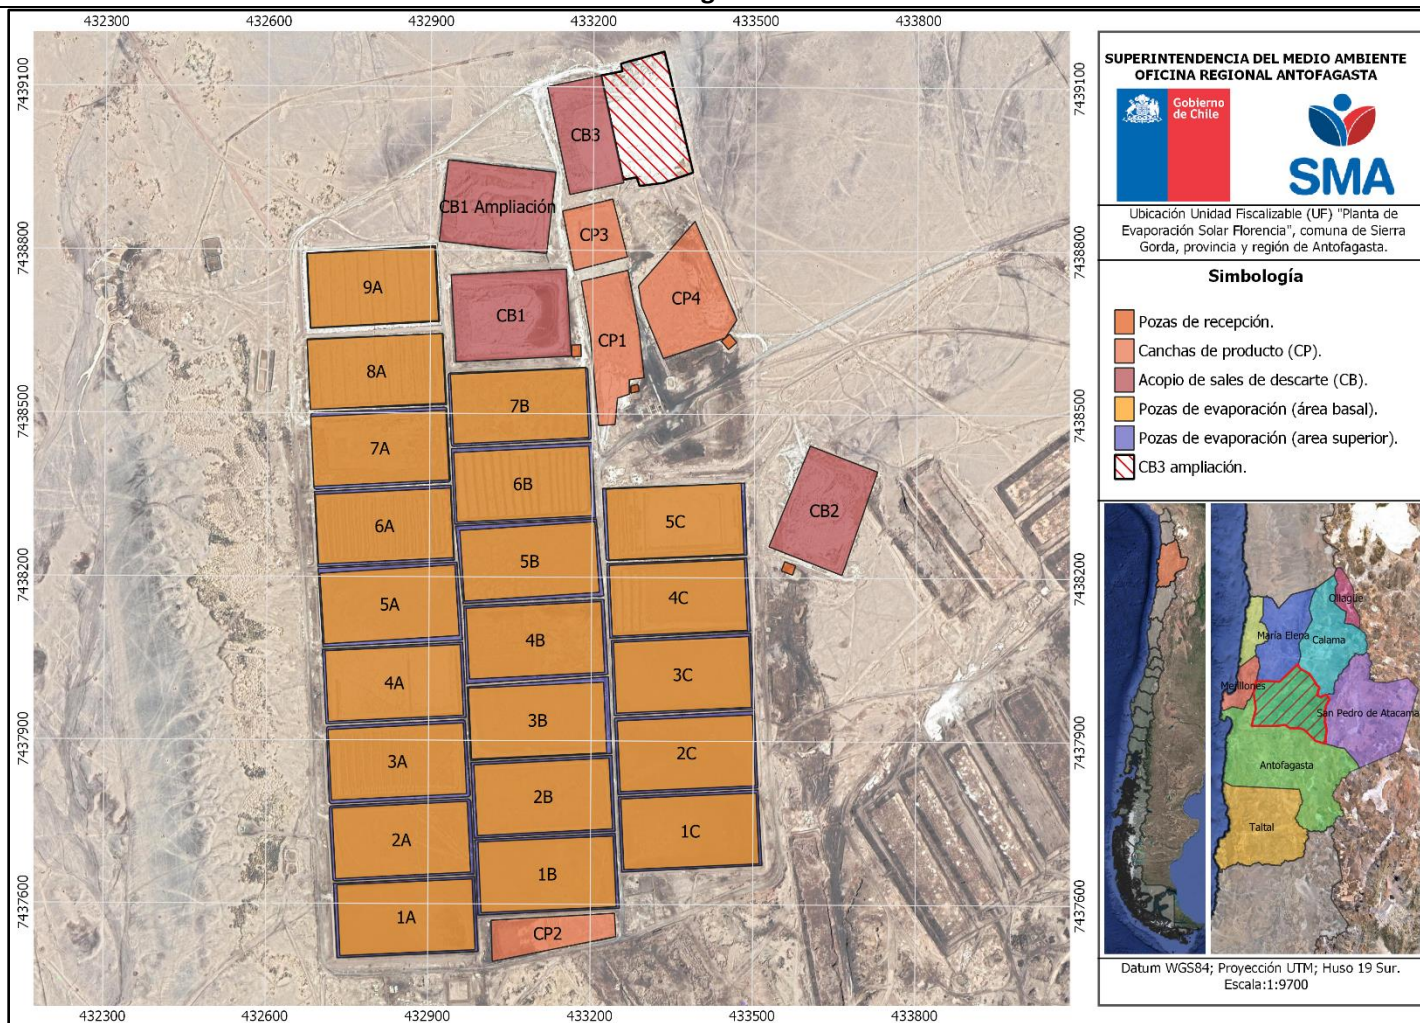
Fotografía 1.

Descripción del medio de prueba: Se observa en la imagen la construcción de 21 pozas de evaporación, 4 canchas de construcción, 4 acopios de sales de descarte y 4 pozas de recepción, que guardan directa relación con el "Planta de Evaporación Solar Florencia". Cabe hacer mención que, al contrastar los polígonos del proyecto con respecto a la imagen satelital de Google, se visualiza la ampliación de la CB3, lo cual se muestra por medio de un polígono con líneas transversales.

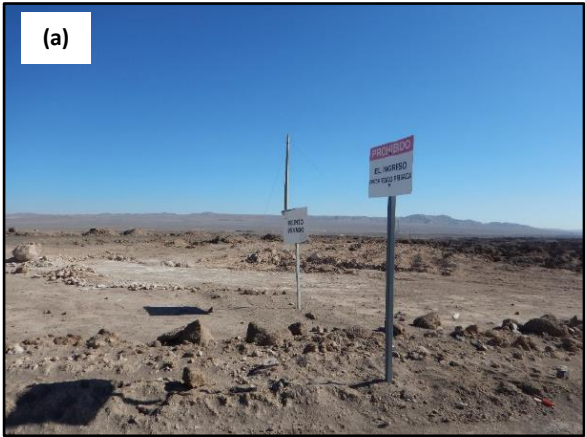
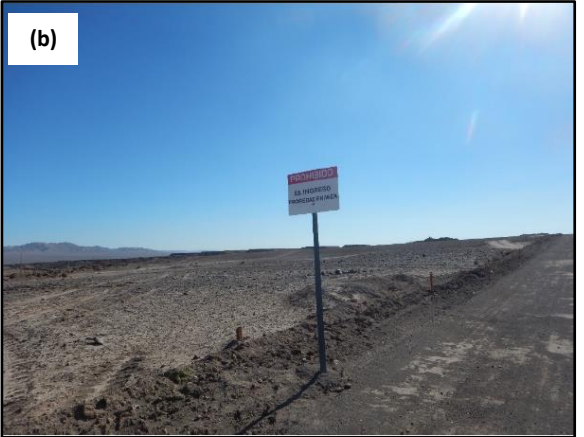
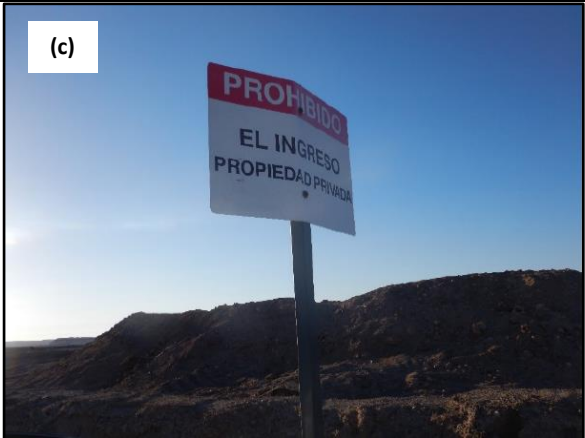
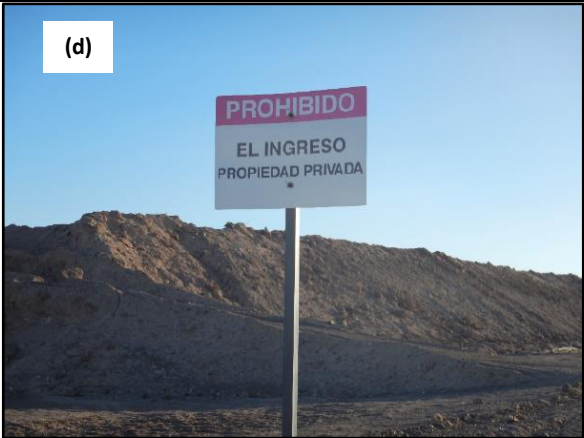
Registro 2	Fuente: Antecedente provisto por el titular en Carta GEMA 032/20 (Anexo 3; ID 1).		
Descripción del medio de prueba: Se observan en los registros (a, b, c y d) la implementación de señalética que indica “PROHIBIDO EL INGRESO PROPIEDAD PRIVADA”. A su vez, se observan en los registros (a) y (b) pretilas que limitan el acceso hacia otras áreas. Todo lo anterior, de acuerdo con las medidas establecidas en la R.E. N°0802/2018 del SERNAGEOMIN relativo al cierre temporal de la faena minera Pampa Blanca, la cual incluye el proyecto “Planta de Evaporación Solar Florencia”, aprobado mediante RCA N°21/1999.

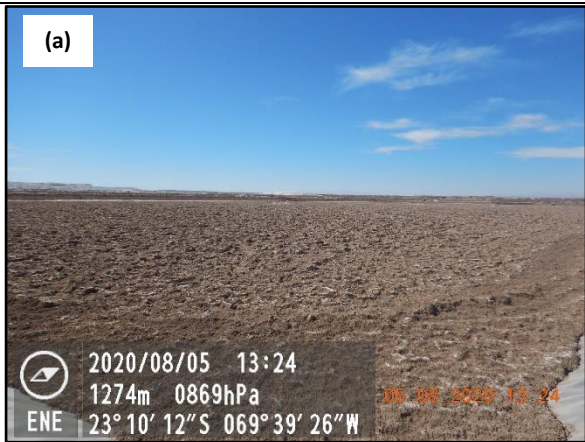
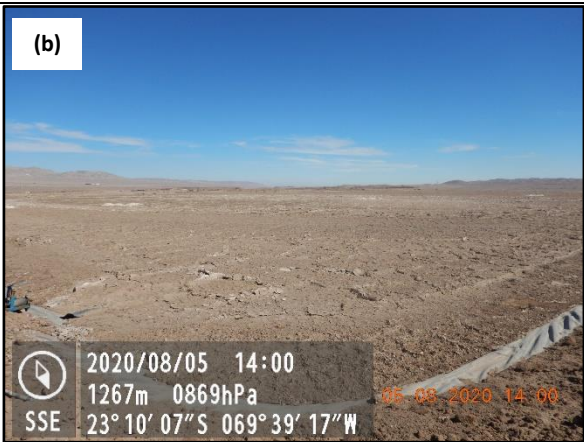
Registro 3	Fuente: Antecedente provisto por el titular en archivo denominado “Fotos pozas y depósitos sector Florencia”, adjunto a Carta GEMA 070/20 (Anexo 6).		
Descripción del medio de prueba: Los registros presentados corresponden a la Poza 1-A. En la imagen (a), se observan sedimentos de coloración café y blanco, así como también la geomembrana en los bordes de la poza. En la imagen (b) se observan características similares a los sedimentos observados en la imagen (a), además de dar cuenta de un sistema de válvula y en dicho sector, la geomembrana cuenta con una abertura.			
	<div>(a)</div>

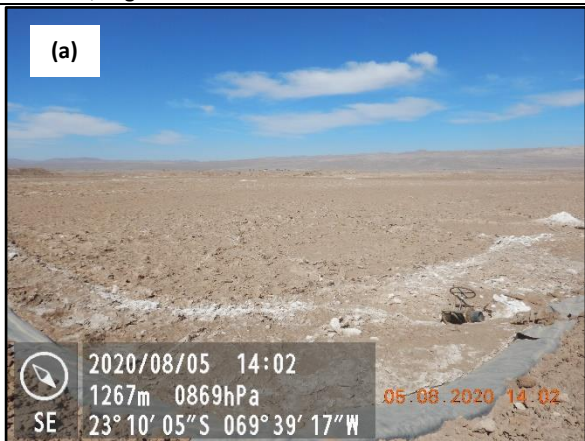
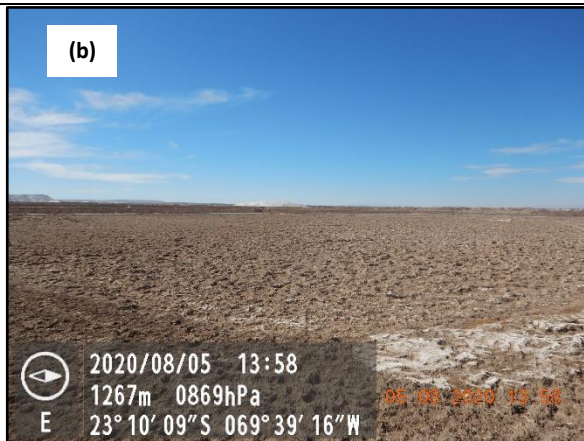
Registro 4	Fuente: Antecedente provisto por el titular en archivo denominado “Fotos pozas y depósitos sector Florencia”, adjunto a Carta GEMA 070/20 (Anexo 6).		
Descripción del medio de prueba: Los registros presentados corresponden a la Poza 1-B. En la imagen (a), se observan sedimentos de coloración café claro y blanco, así como también la geomembrana en los bordes de la poza (con una abertura en el costado derecho de la imagen), y un sistema de válvulas roto al interior de la poza. En la imagen (b) los sedimentos presentan coloración café claro y blanco, que abarcan toda la extensión de la poza, visible en el registro.

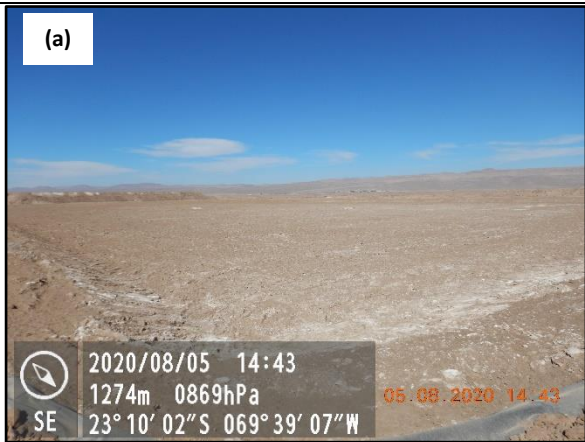
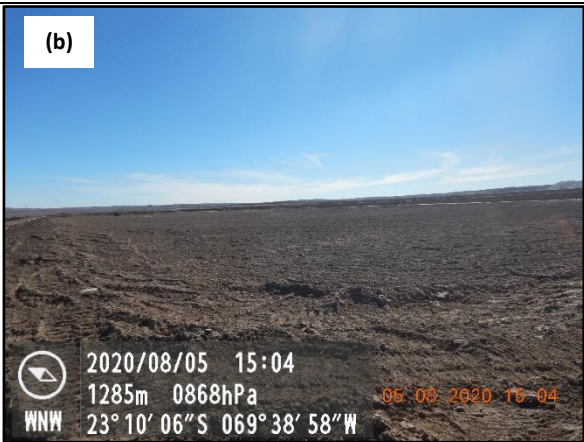
</div>
Registro 5	Fuente: Antecedente provisto por el titular en archivo denominado “Fotos pozas y depósitos sector Florencia”, adjunto a Carta GEMA 070/20 (Anexo 6).		
Descripción del medio de prueba: Los registros presentados corresponden a la Poza 1-C. En la imagen (a), se observan sedimentos de coloración café claro y blanco, así como también la geomembrana en los bordes de la poza. En la imagen (b) los sedimentos presentan una coloración café oscura y abarcan toda la extensión de la poza, visible en el registro.			
Poza 1-C			
	<div><div>(a)</div>

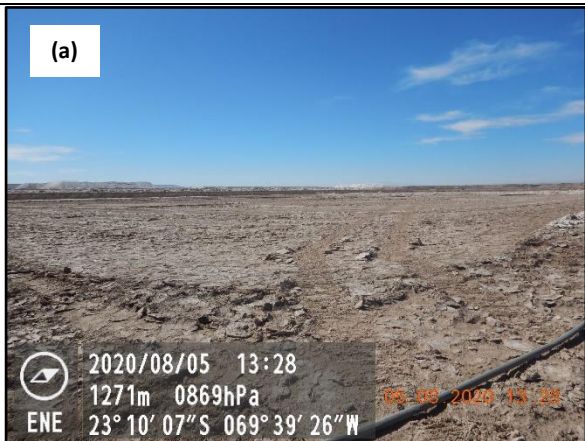
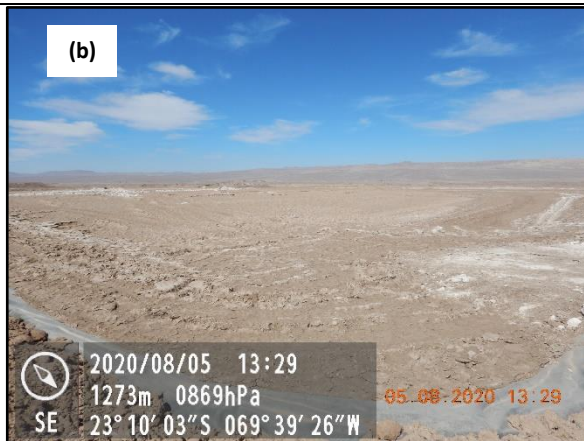
</div>
Registro 6	Fuente: Antecedente provisto por el titular en archivo denominado “Fotos pozas y depósitos sector Florencia”, adjunto a Carta GEMA 070/20 (Anexo 6).		
Descripción del medio de prueba: Los registros presentados corresponden a la Poza 2-A. En la imagen (a), se observan sedimentos de coloración café claro y blanco, así como también huellas vehiculares y un tubo de PVC al interior de la poza. En la imagen (b) los sedimentos presentan coloración café claro y blanco, además de la geomembrana, presente en los bordes de la poza.

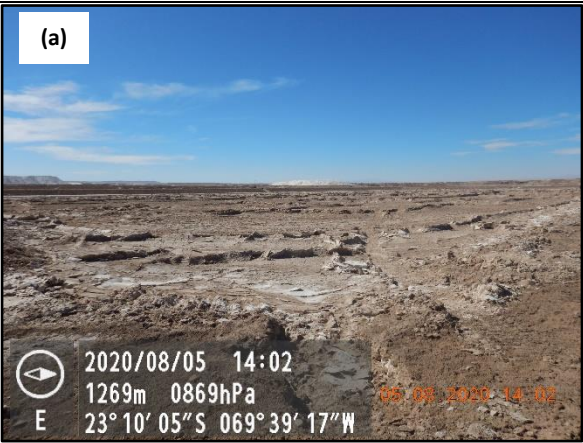
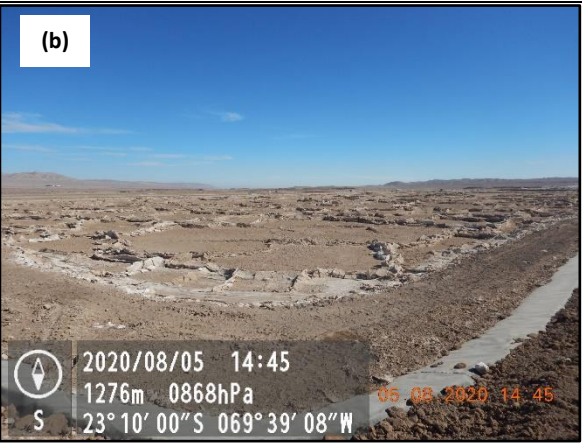
Registro 7	Fuente: Antecedente provisto por el titular en archivo denominado “Fotos pozas y depósitos sector Florencia”, adjunto a Carta GEMA 070/20 (Anexo 6).
Descripción del medio de prueba: Los registros presentados corresponden a la Poza 2-B. En la imagen (a), se observan sedimentos de coloración café claro y blanco, de forma irregular formando montículos al interior de la poza. En la imagen (b) los sedimentos presentan coloración similar a la imagen (b), sin embargo, en la sección cercana al borde de la poza, se observa que los sedimentos se encuentran compactados a diferencia de aquellos que se encuentran al interior. Adicionalmente se observa la geomembrana ubicada en el borde de la poza.

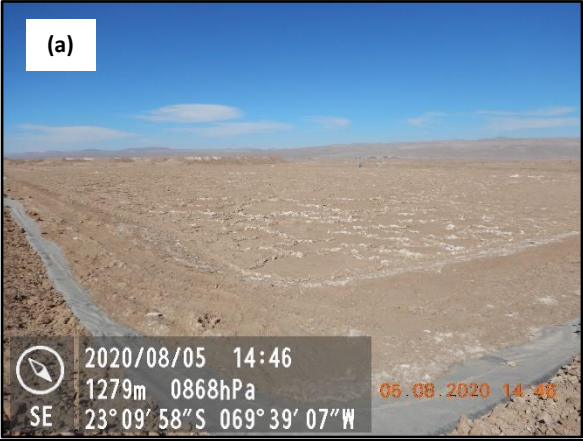
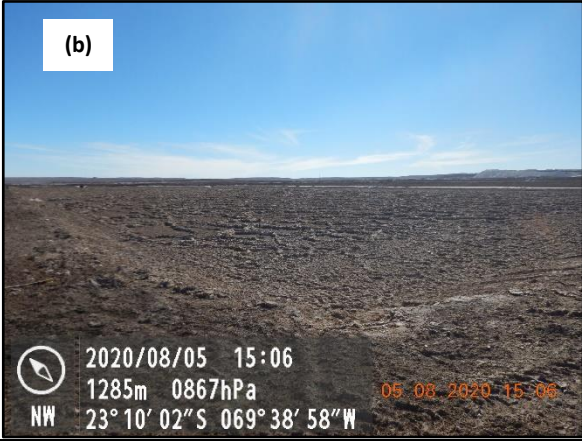
Registro 8	Fuente: Antecedente provisto por el titular en archivo denominado “Fotos pozas y depósitos sector Florencia”, adjunto a Carta GEMA 070/20 (Anexo 6).
Descripción del medio de prueba: Los registros presentados corresponden a la Poza 2-C. En la imagen (a), se observan sedimentos de coloración café claro y blanco, de forma homogénea al interior de la poza, además de observa la geomembrana ubicada en el borde de la poza. En la imagen (b) los sedimentos presentan coloración café oscuro y abarcan toda la extensión de la poza, visible en el registro.

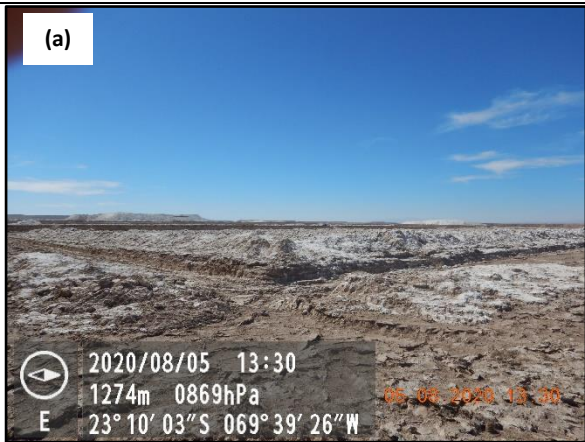
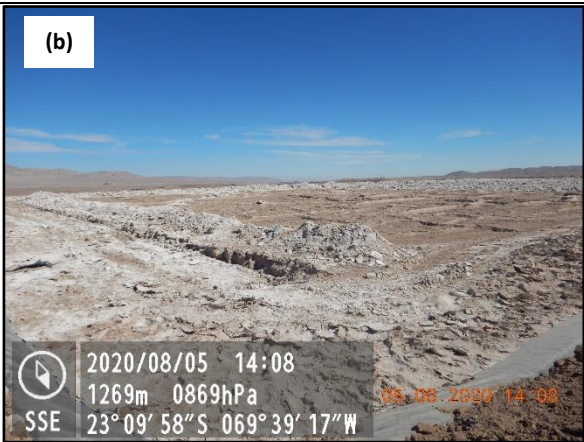
</div>	
Registro 9	Fuente: Antecedente provisto por el titular en archivo denominado “Fotos pozas y depósitos sector Florencia”, adjunto a Carta GEMA 070/20 (Anexo 6).		
Descripción del medio de prueba: Los registros presentados corresponden a la Poza 3-A. En la imagen (a), se observan sedimentos de coloración café claro y blanco, que cuentan con cortes asociados a movimientos de material al interior de la poza. En la imagen (b) se observan características similares a la imagen (a), adicionando la geomembrana ubicada al borde la poza.			
<div><div>(a)</div>

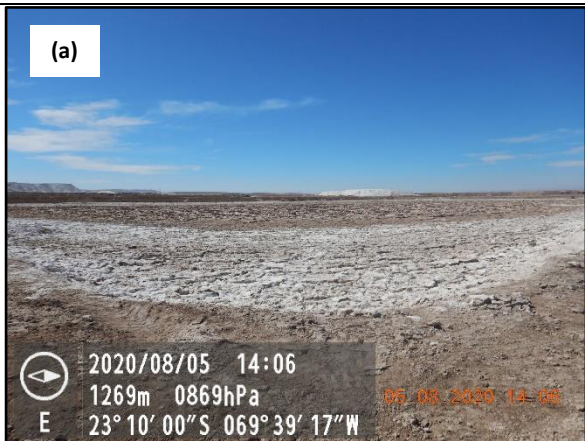
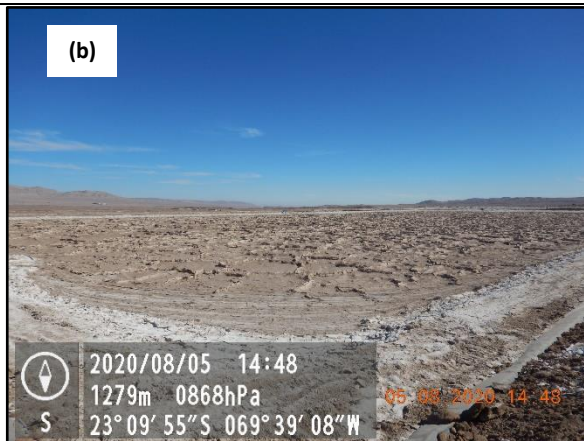
</div>	
Registro 10	Fuente: Antecedente provisto por el titular en archivo denominado “Fotos pozas y depósitos sector Florencia”, adjunto a Carta GEMA 070/20 (Anexo 6).		
Descripción del medio de prueba: Los registros presentados corresponden a la Poza 3-B. En la imagen (a), se observan sedimentos de coloración café al centro y borde la poza, mientras que, en la sección intermedia de ambas, predominan sedimentos de color blanco. Los sedimentos se encuentran compactados. En la imagen (b) los sedimentos de color café predominan al centro de la poza, mientras que los sedimentos color blancos predominan en el borde de esta. A su vez, se observa en la imagen (b) la geomembrana al borde la poza.

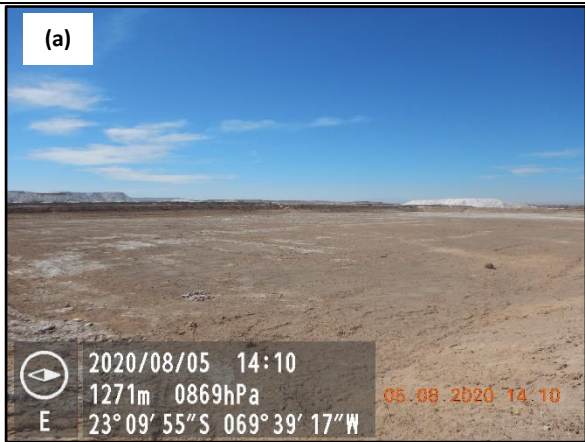
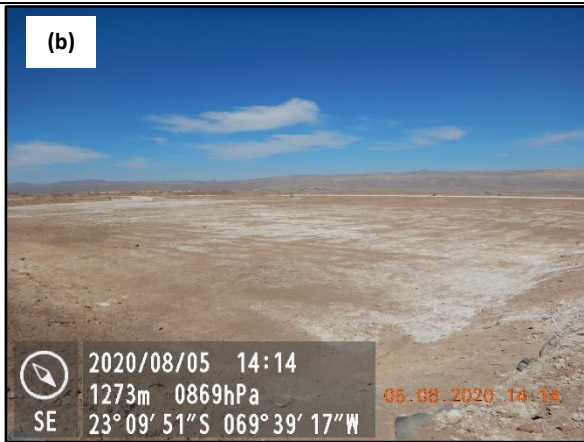
</div>
Registro 13	Fuente: Antecedente provisto por el titular en archivo denominado “Fotos pozas y depósitos sector Florencia”, adjunto a Carta GEMA 070/20 (Anexo 6).		
Descripción del medio de prueba: Los registros presentados corresponden a la Poza 4-B. En la imagen (a), se observan sedimentos de coloración café y blanco al interior de la poza, los cuales se encuentran compactados. En la imagen (b) se observan características similares en lo que respecta a los sedimentos de la imagen (a), adicionando la geomembrana ubicada en el borde la poza. Cabe destacar que dicha geomembrana se encuentra rota.			
	<div><div>(a)</div>

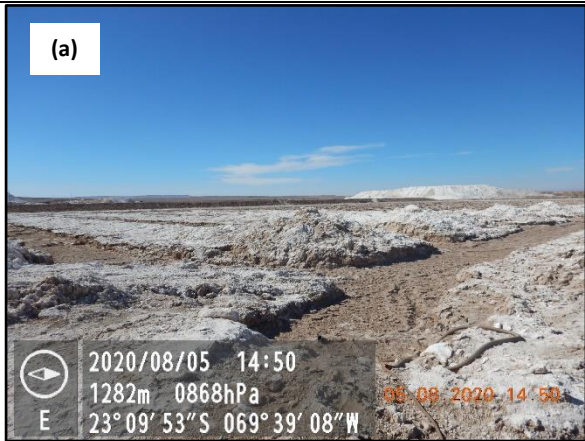
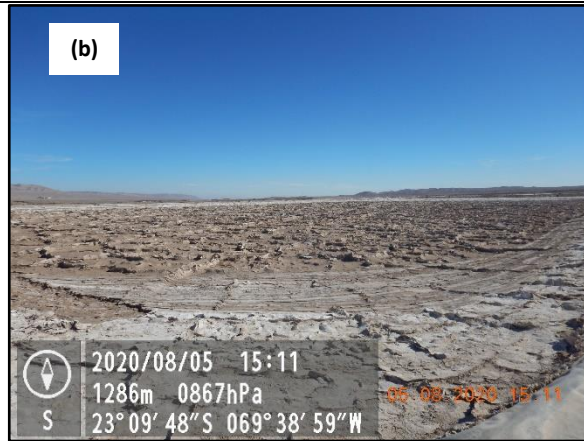
</div>
Registro 14	Fuente: Antecedente provisto por el titular en archivo denominado “Fotos pozas y depósitos sector Florencia”, adjunto a Carta GEMA 070/20 (Anexo 6).		
Descripción del medio de prueba: Los registros presentados corresponden a la Poza 4-C. En la imagen (a), se observan sedimentos de coloración café y blanco, los cuales cuentan con formaciones irregulares, además de cortes transversales asociados a movimientos de tierra. En la imagen (b) se observan rasgos de tránsito vehicular, además de la geomembrana en el borde de la poza.

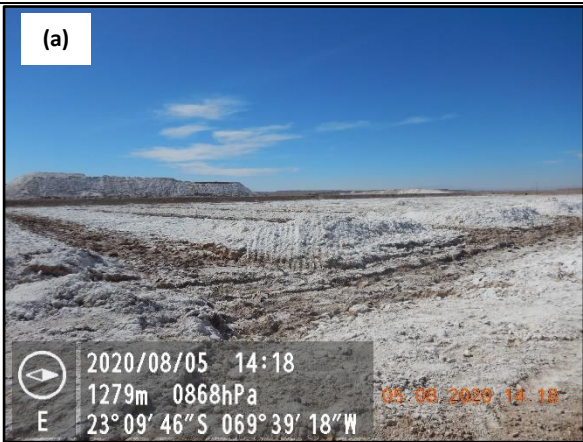
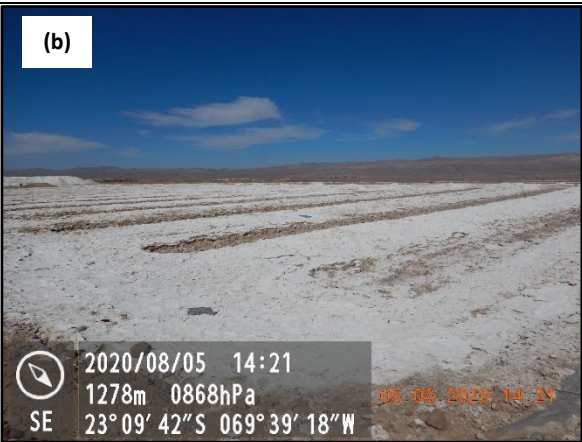
</div>
Registro 19	Fuente: Antecedente provisto por el titular en archivo denominado “Fotos pozas y depósitos sector Florencia”, adjunto a Carta GEMA 070/20 (Anexo 6).		
Descripción del medio de prueba: Los registros presentados corresponden a la Poza 6-B. En la imagen (a), se observan sedimentos con predominancia en el color blanco, los cuales se encuentran acopiados en filas al interior de la poza. A su vez, se observan movimientos de material al interior de la poza. En la imagen (b) se observan sedimentos con predominancia en el color blanco, los cuales presentan menor irregularidad en su superficie con respecto a aquellos identificados en la imagen (a). A su vez, se observan movimientos de tierra al interior de la poza, así como también la geomembrana ubicada en el borde de la poza.			
	<div><div>(a)</div>

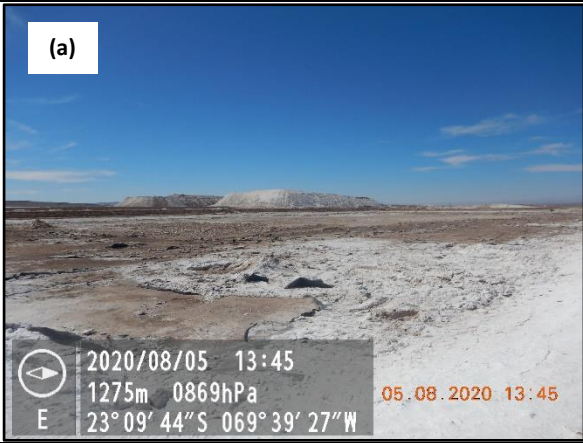
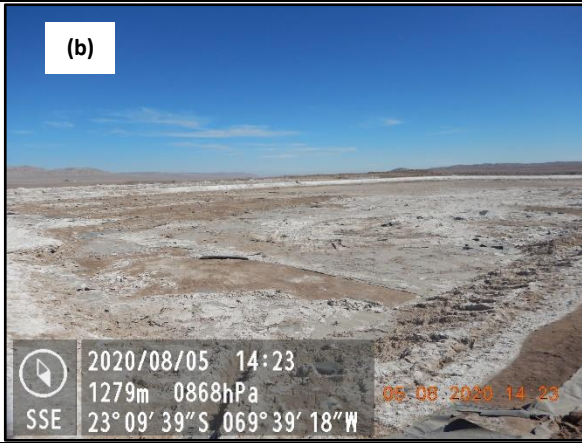
Registro 20	Fuente: Antecedente provisto por el titular en archivo denominado “Fotos pozas y depósitos sector Florencia”, adjunto a Carta GEMA 070/20 (Anexo 6).		
Descripción del medio de prueba: Los registros presentados corresponden a la Poza 7-A. En la imagen (a), se observan sedimentos de color café y blanco, con predominancia de aquellos de color blanco en el borde de la poza. A su vez, se observa que la geomembrana ubicada al interior de la poza se encuentra rota. En la imagen (b) se observan características similares a las identificadas en la imagen (a), adicionando la geomembrana ubicada en el borde de la poza, la cual también se encuentra rota.

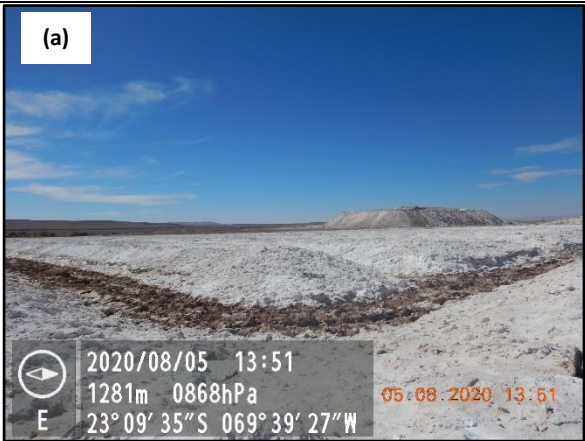
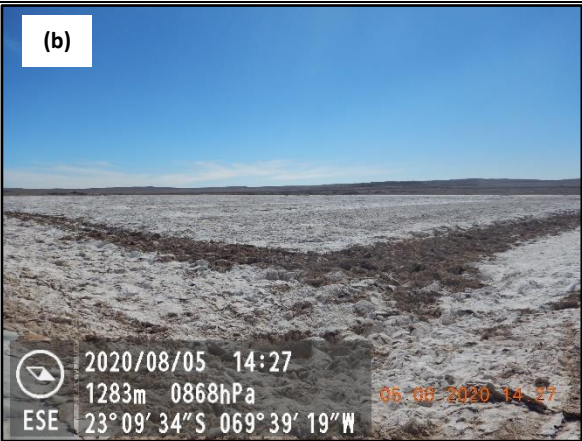
</div>
Registro 23	Fuente: Antecedente provisto por el titular en archivo denominado “Fotos pozas y depósitos sector Florencia”, adjunto a Carta GEMA 070/20 (Anexo 6).		
Descripción del medio de prueba: Los registros presentados corresponden a la Poza 9-A. En la imagen (a), se observan sedimentos con predominancia en el color blanco, los cuales se encuentran acopiados en filas al interior de la poza. A su vez, se observan movimientos de material al interior de la poza. En la imagen (b) se observan que los sedimentos se encuentran compactados y también cuentan con rasgos de movimientos de tierra.			
	<div><div>(a)</div>

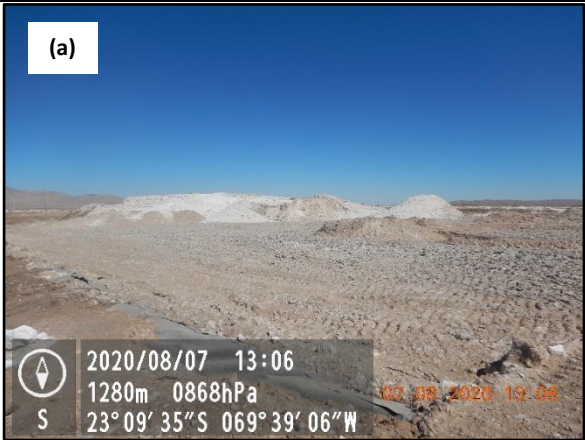
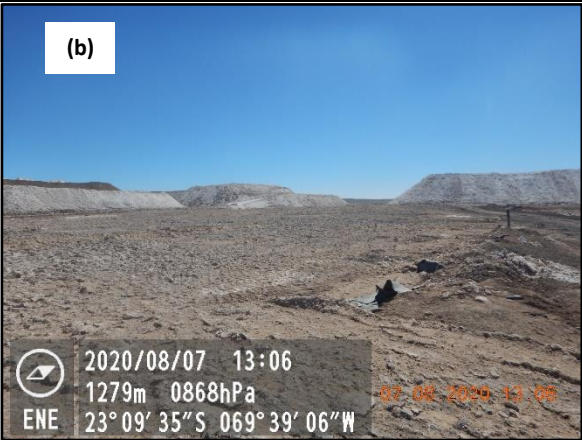
</div>
Registro 24	Fuente: Antecedente provisto por el titular en archivo denominado “Fotos pozas y depósitos sector Florencia”, adjunto a Carta GEMA 070/20 (Anexo 6).		
Descripción del medio de prueba: Los registros presentados corresponden a la cancha de producto 1 (CP1). En la imagen (a), se observan sedimentos de color blancos, café y gris al interior de la cancha, además de la geomembrana en el borde de esta, la cual presenta aberturas. En la imagen (b) se observan sedimentos de colores similares a los observados en la imagen (a), exceptuando que al fondo se observan grandes acopios de material, además de la geomembrana al borde la cancha, la cual se encuentra rota.

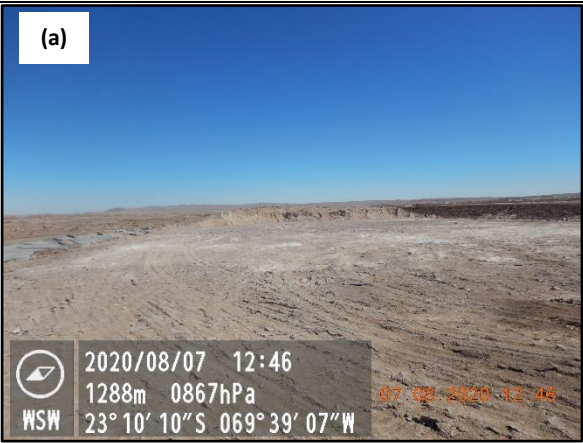
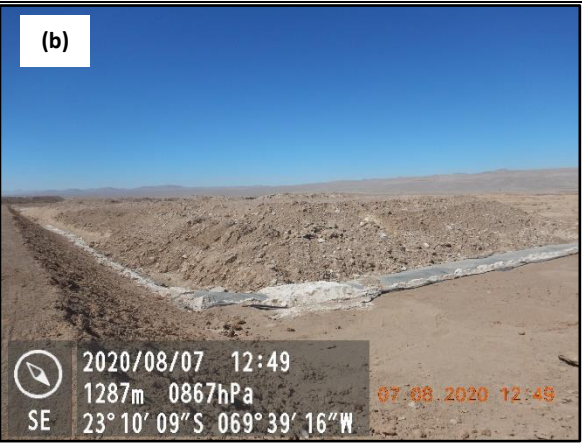
Registro 25 Fuente: Antecedente provisto por el titular en archivo denominado “Fotos pozas y depósitos sector Florencia”, adjunto a Carta GEMA 070/20 (Anexo 6).	
Descripción del medio de prueba: Los registros presentados corresponden a la cancha de producto 2 (CP2). En la imagen (a), se observan sedimentos de color blanco y café compactados, además presentan huellas vehiculares, asociados a movimientos de tierra al interior de la cancha. A su vez, se observa en el costado derecho del registro la geomembrana de la cancha de producto. En la imagen (b) se observa la poza recolectora, la cual cuenta con material acopiado en su interior. Se observa en el perímetro de la poza recolectora la geomembrana que lo recubre.

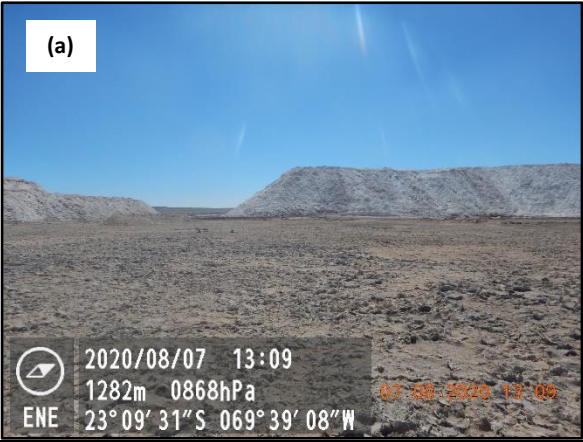
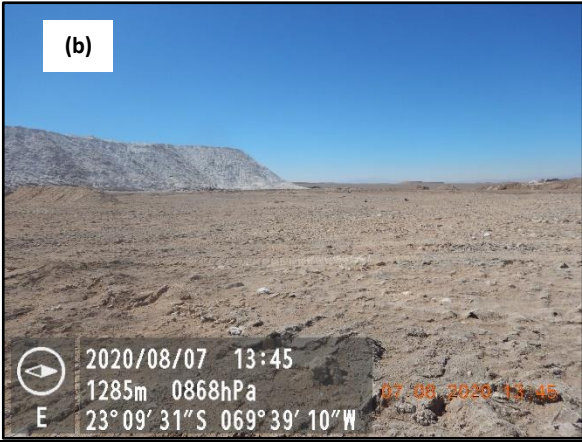
Registro 26 Fuente: Antecedente provisto por el titular en archivo denominado “Fotos pozas y depósitos sector Florencia”, adjunto a Carta GEMA 070/20 (Anexo 6).

Descripción del medio de prueba: Los registros presentados corresponden a la cancha de producto 3 (CP3). En la imagen (a) y (b), se observan sedimentos de color café compactados y al fondo de la cancha, se visualizan acopios de las sales de descarte.

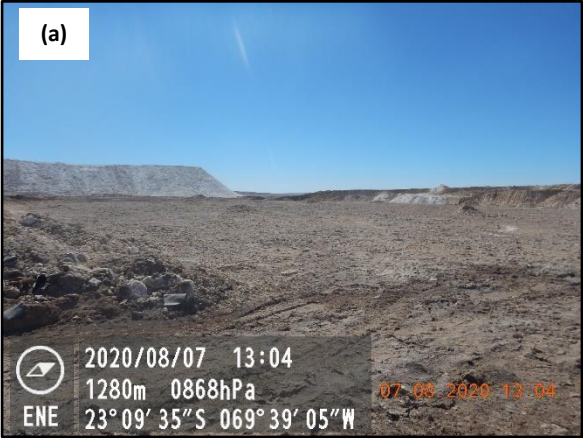
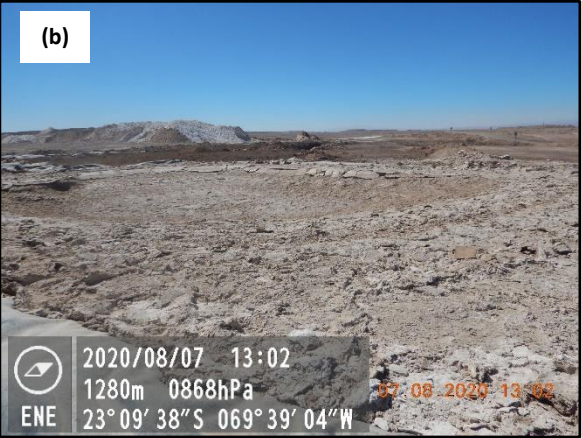
<p>(b)</p> <p>2020/08/07 13:02 1280m 0868hPa ENE 23° 09' 38" S 069° 39' 04" W</p>
Registro 27 Fuente: Antecedente provisto por el titular en archivo denominado "Fotos pozas y depósitos sector Florencia", adjunto a Carta GEMA 070/20 (Anexo 6).	
Descripción del medio de prueba: Los registros presentados corresponden a la cancha de producto 4 (CP4). En la imagen (a), se observan sedimentos de color blanco y café compactados, además se visualiza un acceso para ingresar al interior de la cancha. Se observa de fondo el acopio de material de descarte. En la imagen (b) se observa la poza recolectora, la cual cuenta con material acopiado en su interior, además de visualizar una zona con una depresión del material acopiado, asociado a movimientos de tierra. Se observa en el perímetro de la poza recolectora la geomembrana que lo recubre.

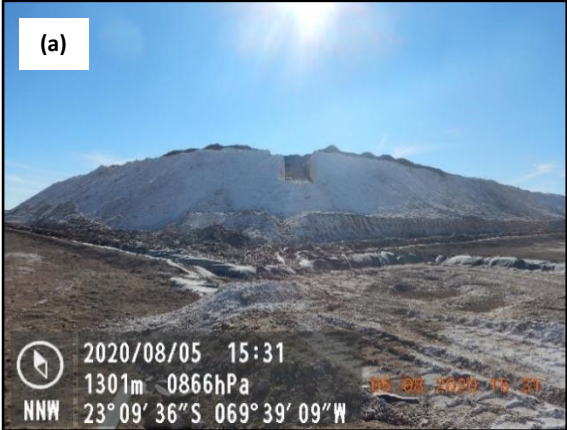
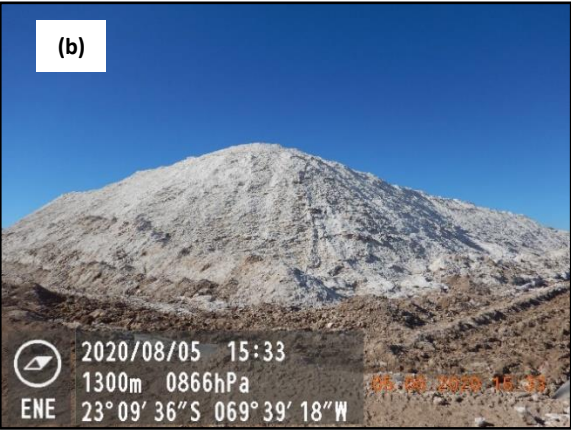
<p>(b)</p> <p>2020/08/05 15:33 1300m 0866hPa ENE 23° 09' 36" S 069° 39' 18" W</p>
Registro 28 Fuente: Antecedente provisto por el titular en archivo denominado "Fotos pozas y depósitos sector Florencia", adjunto a Carta GEMA 070/20 (Anexo 6).	
Descripción del medio de prueba: Los registros presentados corresponden al acopio de sales de descarte 1 (CB1). En la imagen (a) se observan el acopio de sales, material con predominancia en color blanco, el cual se encuentra rodeado por un pretil de contención con su respectiva geomembrana, conectando con la poza receptora que se observa al costado derecho del registro. Al interior de la poza, se observan huellas de maquinaria, asociados a movimientos de tierra. En la imagen (b) se observa el acopio de sales desde una orientación Este-noreste, además de visualizar movimientos de tierras en el borde del acopio (sedimentos de color café) y la geomembrana que recubre el contorno del acopio.

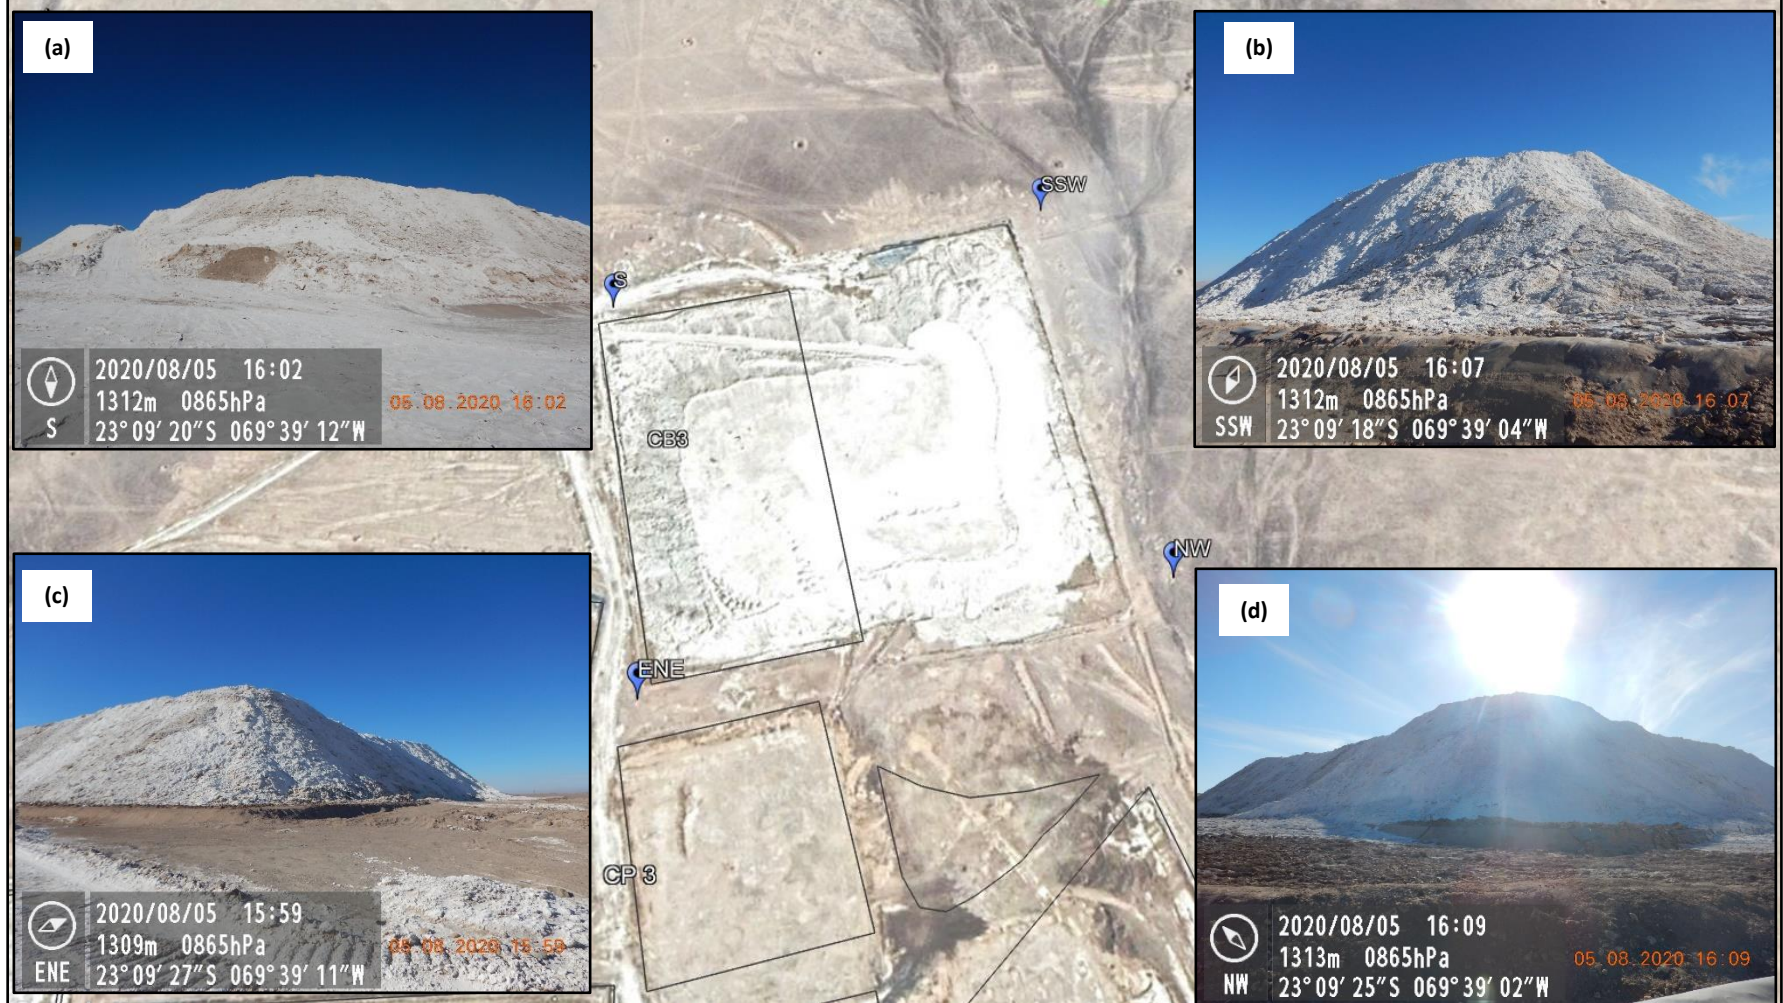
Fotografía 3.

Descripción del medio de prueba: Se observa en la imagen satelital con fecha 12 de diciembre de 2019, extraída desde el software de Google Earth Pro, la ubicación del acopio de sales de descarte CB3 informada por el titular en el documento Disposición General - Pampa Blanca (ID 3), sin embargo, al costado de la CB3 se observa que esta cuenta con una ampliación de su superficie, lo cual fue indirectamente presentado por el titular, a través de los registros fotográficos proporcionados en el Anexo VI (ID , adjunto a la Carta Gema 070/20 (Anexo 6), los cuales se presentan como los registros (a), (b), (c) y (d).

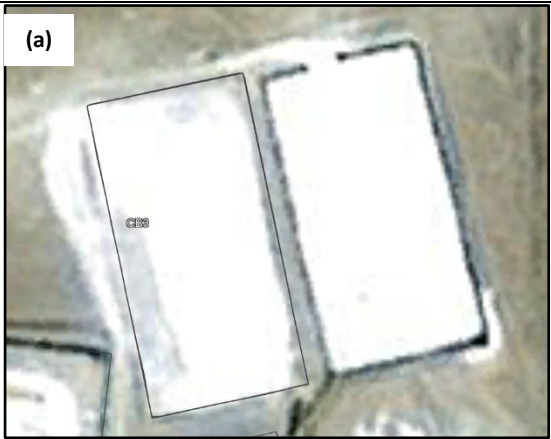
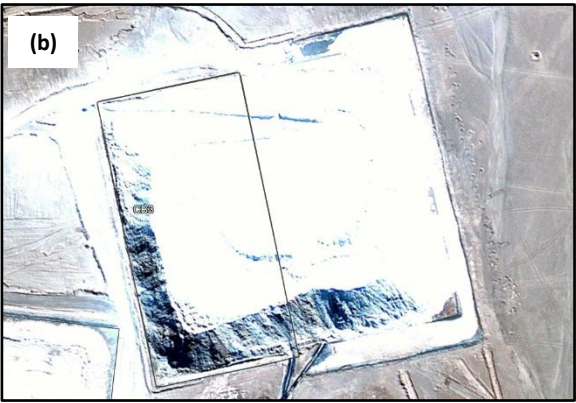
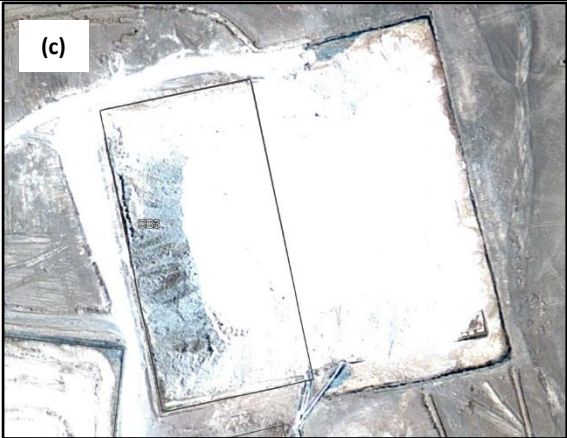
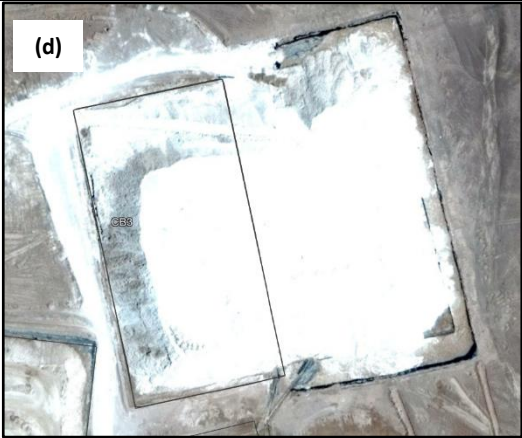
Fotografía 4.	Fuente: Imágenes satelitales extraídas desde el software de Google Earth, el día 20 de enero de 2020.
Descripción del medio de prueba: Se observa en la imagen (a), de fecha 27 de enero de 2006, que al costado del acopio de sales de descarte CB3 se ubica otro acopio de sales de descarte el cual cuenta con un borde de color negro, posiblemente asociado a la implementación de una geomembrana. En dicha imagen también es posible ver en la parte inferior, un sistema de recolección de percolados, que puedan generarse desde ambas canchas de acopio. En la imagen (b), de fecha 25 de mayo de 2010, se observa que el nuevo acopio se extendió en comparación al registro del año 2006, aumentando su superficie. Además, se observa que ambos acopios forman un único acopio de sales de descarte. El sistema de recolección se mantiene en similares características al registro de 2006. Las imágenes (c) y (d), de fecha 13 de febrero de 2011 y 14 de enero de 2015 respectivamente, mantienen condiciones similares en superficie y en el material acopiado.

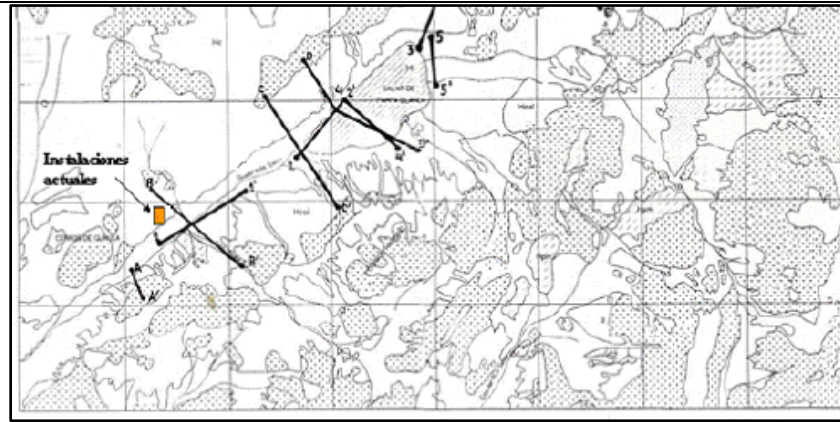
Registro 31 Fuente: Extraído desde el documento “Línea Base Hidrogeológica proyecto Nueva Cancha de Descarte Pampa Blanca, DICTUC, 2008” (Anexo 8).

Descripción del medio de prueba: Se observa en la imagen, los perfiles trazados para la elaboración de un estudio geofísico, a través de gravimetría para la determinación de la ubicación de la roca impermeable. En dicha imagen se observa que uno de los perfiles (B-B') se ubica en las cercanías del proyecto “Planta de Evaporación Solar”.

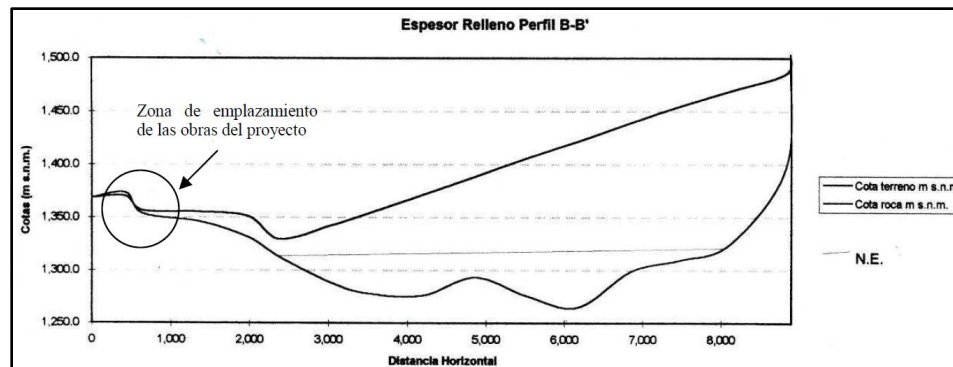
Registro 32 Fuente: Extraído desde el documento “Línea Base Hidrogeológica proyecto Nueva Cancha de Descarte Pampa Blanca, DICTUC, 2008” (Anexo 8).

Descripción del medio de prueba: Es posible observar en la imagen los resultados del estudio gravimétrico del perfil B-B' donde se emplaza el proyecto “Planta de Evaporación Solar Florencia”. Al respecto, se observa que la roca se ubica en las cercanías de la superficie del terreno, lo que implica que el proyecto se emplaza en zonas con baja probabilidad de existir acuíferos, dado que el material de relleno, ubicado entre la roca y la superficie, están constituidas por una matriz de limos y arcilla que otorga propiedades desfavorables para el desarrollo de un acuífero.
