INFORME TÉCNICO DE FISCALIZACIÓN AMBIENTAL

TRANSPORTE TERRESTRE DE ÁCIDO SULFÚRICO POR CARRETERAS DE LA II REGIÓN

DFZ-2021-28-II-RCA

ENERO 2021

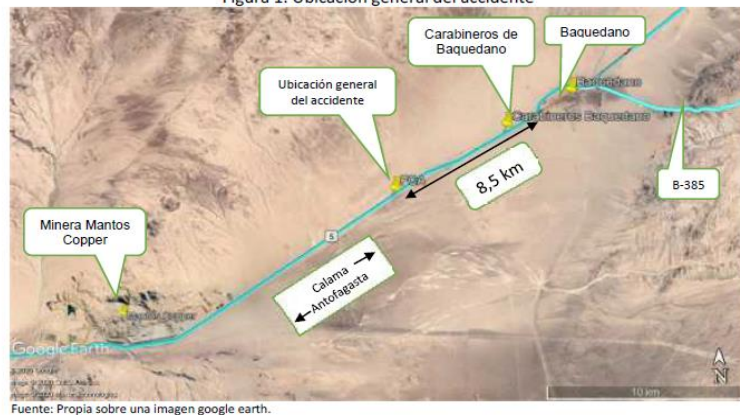
Figura 1. Ubicación general del accidente

- De acuerdo con lo señalado por el titular el accidente se originó debido a que el conductor del vehículo placa patente KFLZ-26 y semirremolque JJ-3926 se quedó dormido, con ello el semirremolque se volcó a la altura del km 1.422 de la ruta 5 Norte, sin daño de personas. (ver registros N°2 y N°3).

Registro 2. Fuente: Antecedente provisto por F.C.A. Transportes en Carta S/N de fecha 01 de octubre de 2020 (Anexo 4).

Descripción del medio de prueba: Se aprecia sector de la ruta 5 Norte donde ocurrió el accidente – volcamiento derrame ácido sulfúrico.

- En cuanto a las medidas adoptadas por el titular destaca la colaboración de 3 conductores que pasaban por el lugar, todos de la empresa F.C.A. Transportes, quienes colaboraron a contener el ácido sulfúrico que se encontraba derramado en el lugar, con los kit de emergencia de cada convoy.

- Se activó la base de Antofagasta a cargo del Sr. Samuel Castillo – Técnico Hazmat, junto a 2 operadores Hazmat.
- Se realizó control de derrame, labores de neutralización del ácido con cal que se lleva en los camiones y retiro de tierra contaminada, los trabajos se iniciaron el mismo día 16 de julio y concluyeron el 23 de julio.

- Personal de la Autopista Antofagasta apoyaron en segregación del sector del accidente y supervisión diaria de los trabajos realizados en el lugar, dando visto bueno el día 21 de julio del 2020 de la limpieza en el sector para posteriormente reponer el lugar afectado.

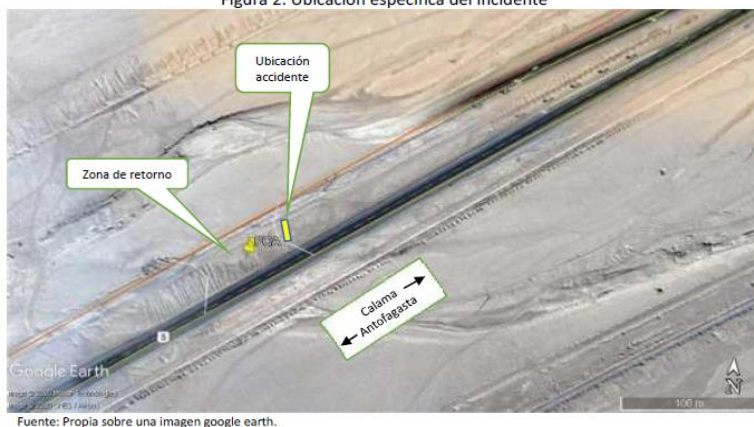
Figura 2. Ubicación específica del incidente

- Teniendo a vista de los antecedentes provistos por el titular se verificó que el volcamiento originó un derrame de ácido sulfúrico que afectó un área de paisajismo de propiedad de la concesionaria, con dimensiones de 500 m² y de 10 cm de profundidad.

- Además, se estimó que el semirremolque vertió casi todo su contenido de ácido sulfúrico quedando en el interior aproximadamente 2-3 m³ del producto. Dado lo anterior, el titular estimó que se generaron una cantidad de 80 cubos aproximadamente de residuos contaminados.

Registro 3. Fuente: Antecedente provisto por F.C.A. Transportes en Carta S/N de fecha 01 de octubre de 2020 (Anexo 4).

Descripción del medio de prueba: Vista panorámica del volcamiento derrame ácido sulfúrico en ruta 5 Norte.

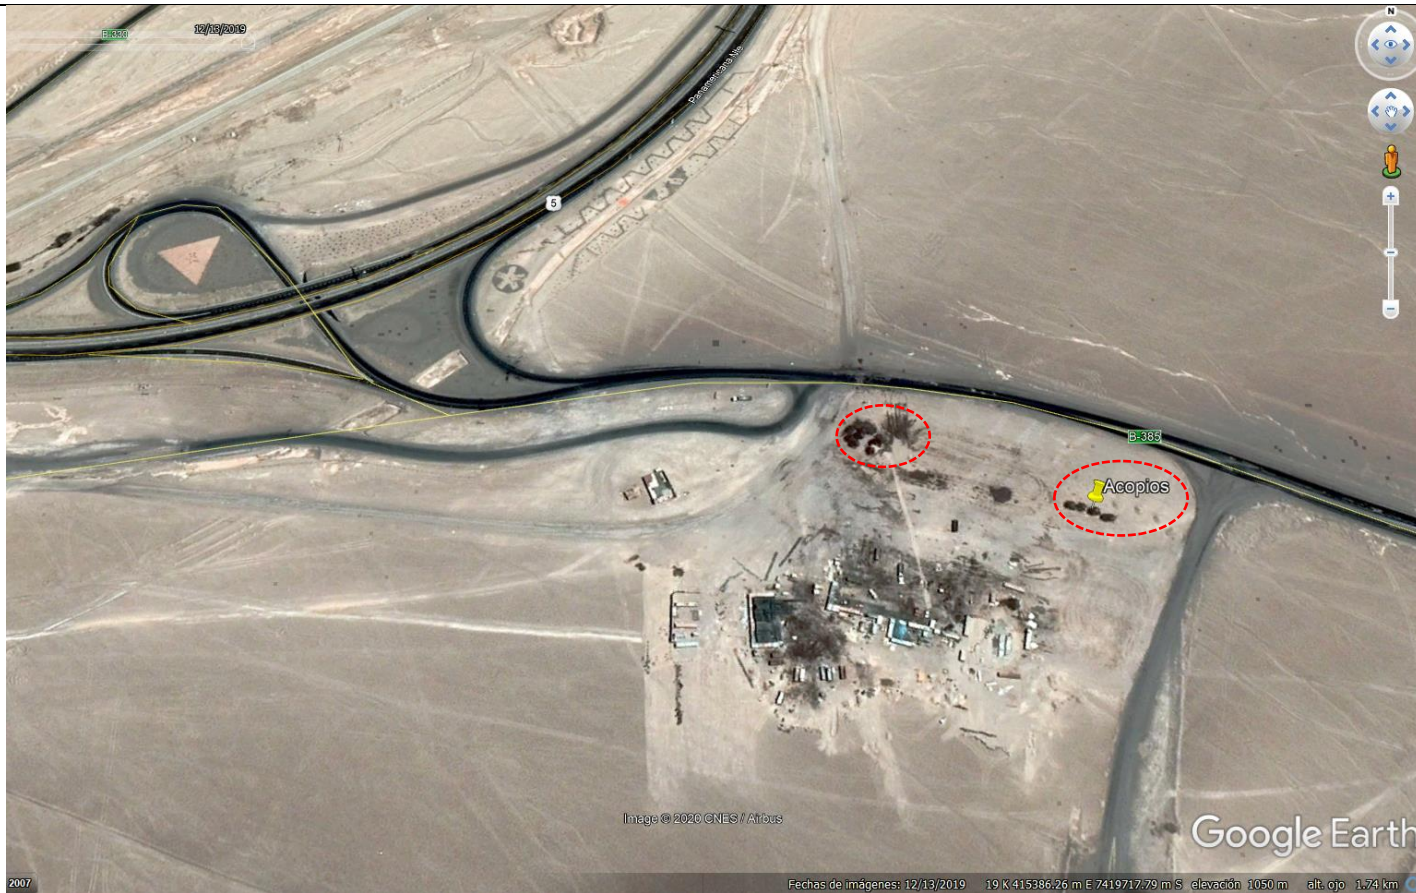
Registro 8.

- Sumado a lo anterior, en imagen de Google Earth de fecha diciembre de 2019 es posible apreciar distintos acopios dispuestos en el lugar que la I. Municipalidad de Sierra Gorda ha denunciado (sector rotonda ruta 5 Norte con camino B-385 que va en dirección a Lomas Bayas), lo que descarta que F.C.A. Transportes tenga responsabilidad en disponer dichos materiales en ese lugar toda vez que el accidente ocurrió en julio de 2020. (ver registro N°8)

Fuente: Imagen Google Earth Dic-2019.

Descripción medio de prueba: Se aprecia imagen de Google Earth de fecha diciembre de 2019 donde es posible ver acopios en el sector rotonda ruta 5 Norte con camino ruta B-385 en la localidad de Baquedano.

En resumen, de los antecedentes analizados por esta Superintendencia del Medio Ambiente se verifica que, no existe causa probable para determinar que dichos acopios hubieran sido dispuestos por la empresa fiscalizada. En vista de los hechos aquí expuestos, se propone informar a los siguientes organismos: Seremi de Medio Ambiente, Ilustre Municipalidad de Sierra Gorda, Seremi de Salud todos de la región de Antofagasta, para que se inicie las gestiones que correspondan para conocer si los acopios dispuestos en el sector rotonda Ruta 5 Norte con ruta-B385 (Camino a Lomas Bayas) localidad de Baquedano corresponden a residuos peligrosos o no peligrosos, para con ello disponer en sitio autorizado que aplique de acuerdo a las facultades que corresponda..
