INFORME TÉCNICO DE FISCALIZACIÓN AMBIENTAL

EDIFICIO NEW

DFZ-2021-171-XIII-NE

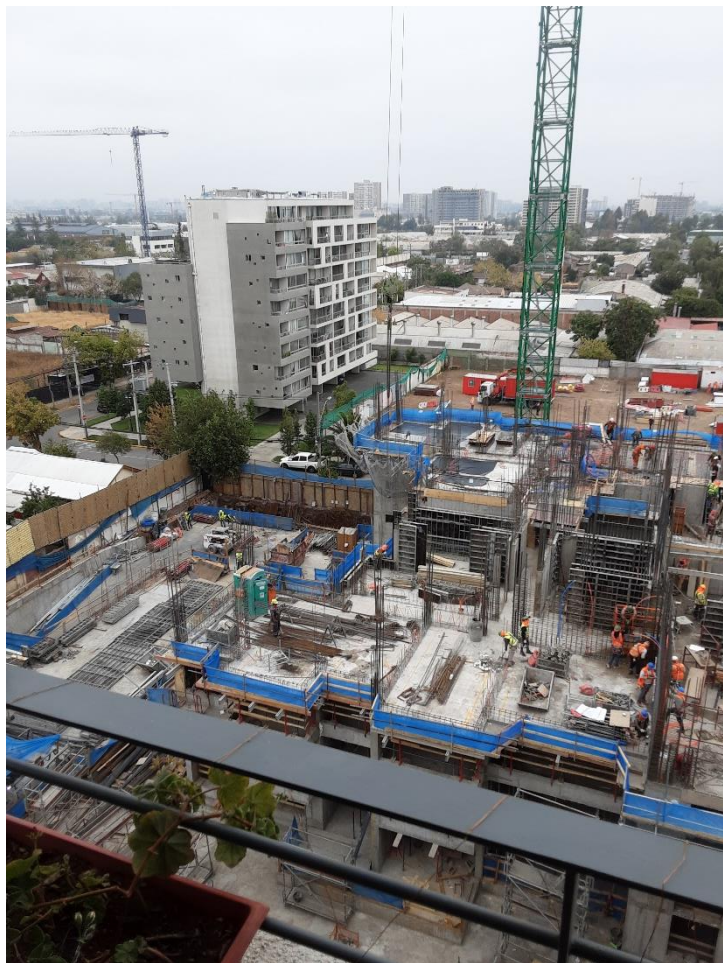
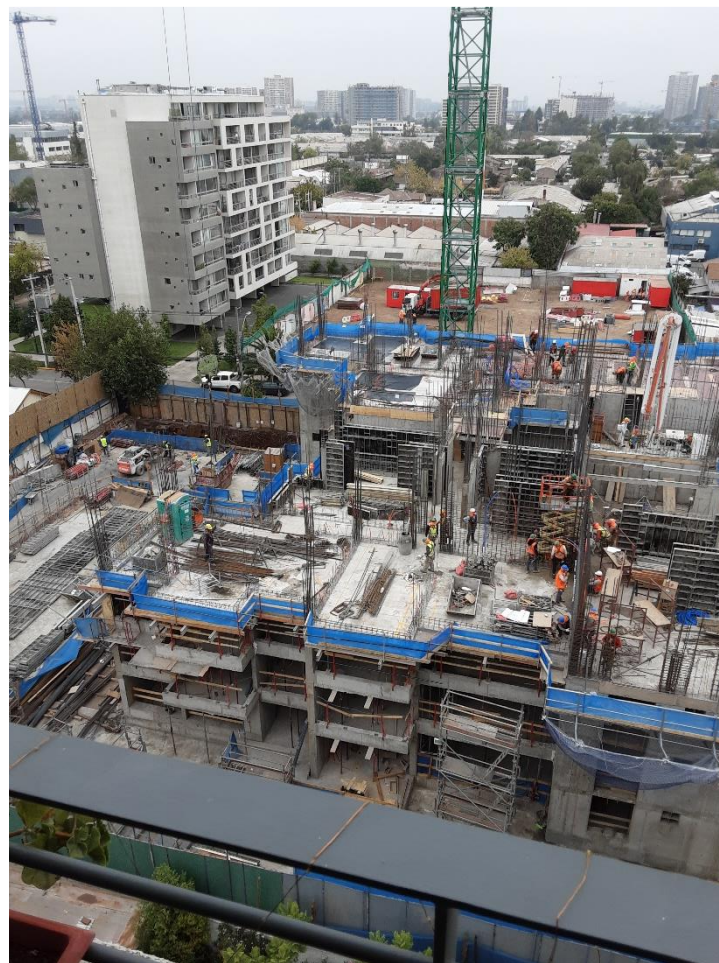
Figura 1. Vistas construcción desde piso 10

<p>Hechos constatados</p>	<p>En el marco de las denuncias ID 167-XIII-2021 y 235-XIII-2021, con fecha 11 de febrero de 2021 siendo las 12:20 horas, personal fiscalizador de esta Superintendencia realizó exitosamente una (01) medición de nivel de presión sonora en periodo diurno, de acuerdo con el procedimiento indicado en la Norma de Emisión (D.S. N°38/11 MMA), el ruido medido correspondió a ruidos de obra gruesa provenientes de golpes, movimiento de grúa torre, rigger, movimiento de material, corte con sierra y con esmeril angular, moldaje (golpes con martillo), desbaste, demoledor, minicargador, ruidos de enfierradura, pistola a presión (pistola Hilti). La información acerca de la metodología de medición se encuentra en las Fichas del Reporte Técnico (Anexo 2).</p> <p>Con base a los límites que se deben cumplir para la Zona Z-4 del Plan Regulador vigente de la comuna de Ñuñoa homologable a Zona II del D.S. N°38/11 MMA, donde se ubica el receptor N°1, se indica que existe superación, presentándose una excedencia de 13 dBA en periodo diurno.</p> <p style="text-align: center;"><i>Tabla 1. Resultados medición</i></p> <table border="1" data-bbox="506 505 1835 581"> <thead> <tr> <th>Receptor N°</th> <th>NPC [dBA]</th> <th>Ruido de Fondo</th> <th>Zona DS N°38</th> <th>Periodo</th> <th>Límite [dBA]</th> <th>Estado</th> </tr> </thead> <tbody> <tr> <td>1</td> <td>73</td> <td>No se percibe</td> <td>II</td> <td>Diurno</td> <td>60</td> <td>Supera en 13 dB(A)</td> </tr> </tbody> </table>	Receptor N°	NPC [dBA]	Ruido de Fondo	Zona DS N°38	Periodo	Límite [dBA]	Estado	1	73	No se percibe	II	Diurno	60	Supera en 13 dB(A)
Receptor N°	NPC [dBA]	Ruido de Fondo	Zona DS N°38	Periodo	Límite [dBA]	Estado									
1	73	No se percibe	II	Diurno	60	Supera en 13 dB(A)									
<p>Conclusiones</p>	<p>Existe superación del límite establecido por la normativa para Zona II en periodo diurno, generándose una excedencia de 13 dBA en la ubicación del Receptor N°1, por parte de faena constructiva que conforma la fuente de ruido identificada. Debido a esto, se solicitará la dictación de una medida provisional.</p>
