INFORME TÉCNICO DE FISCALIZACIÓN AMBIENTAL

INVERSIONES BOSQUES DEL MAUCO

DFZ-2020-2495-V-RCA

Mayo, 2019

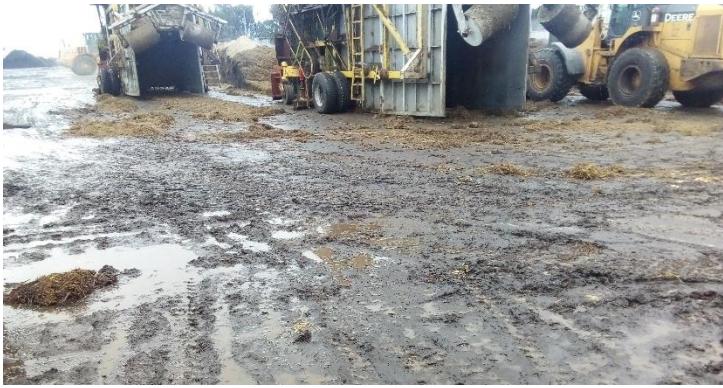
Fotografía 1.	Fecha: 31-05-2019 11:59	Fotografía 2	Fecha: 31-05-2019 12:04
Coordenadas UTM DATUM WGS84 HUSO 19H	Norte: 6.356.147 Este: 266.501	Coordenadas UTM DATUM WGS84 HUSO 19H	Norte: 6.356.135 Este: 266.442
Descripción del medio de prueba: Acumulación de lodos y aguas en sector oriente de losa de compost		Descripción del medio de prueba: Acumulación de lodos y aguas en sector de losa de compost, frente a túneles y Bunkers

- a. Durante la actividad de inspección, realizada el 31 de mayo de 2019 (Anexo N° 1), se constató que en general, las aguas residuales de proceso provenientes de las actividades que se ejecutan en la losa de humectación (sumergido y humectación de fardos), son recirculados por gravedad hacia la piscina de purines, donde éstos pasan por un proceso aeróbico. Al respecto se verificó la presencia de aposamientos en distintos puntos de la losa de compost (Fotografía 1. y Fotografía 2) y de la losa de humectación (Fotografía 3. y Fotografía 4.).

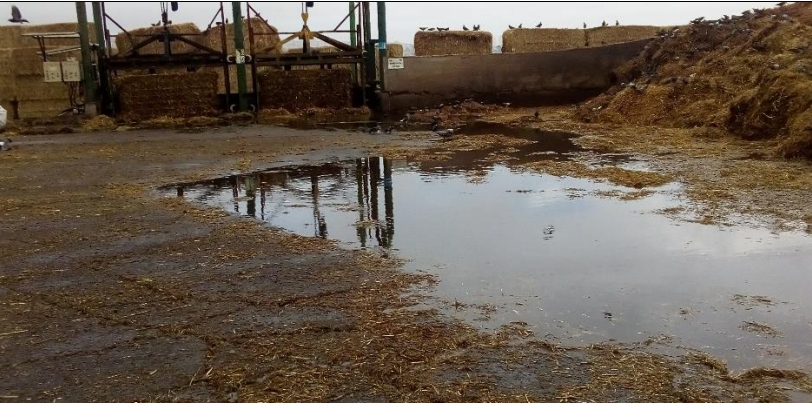
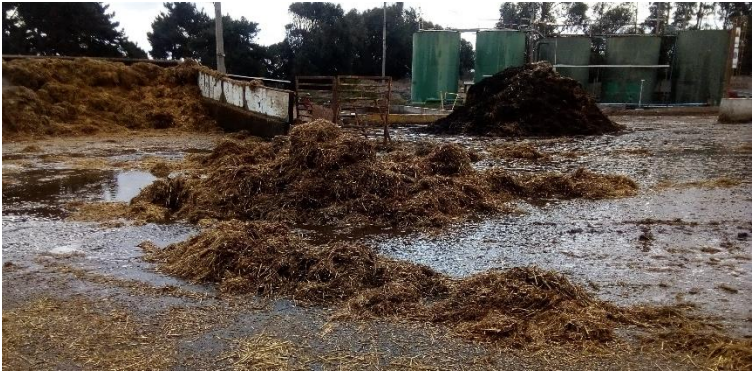
Fotografía 3.	Fecha: 31-05-2019 12:18	Fotografía 4.	Fecha: 31-05-2019 13:33
Coordenadas UTM DATUM WGS84 HUSO 19H	Norte: 6.356.125 Este: 266.248	Coordenadas UTM DATUM WGS84 HUSO 19H	Norte: 6.356.125 Este: 266.248
Descripción del medio de prueba: Acumulación de aguas en sector de losa de humectación		Descripción del medio de prueba: Acumulación de aguas en sector de losa de humectación

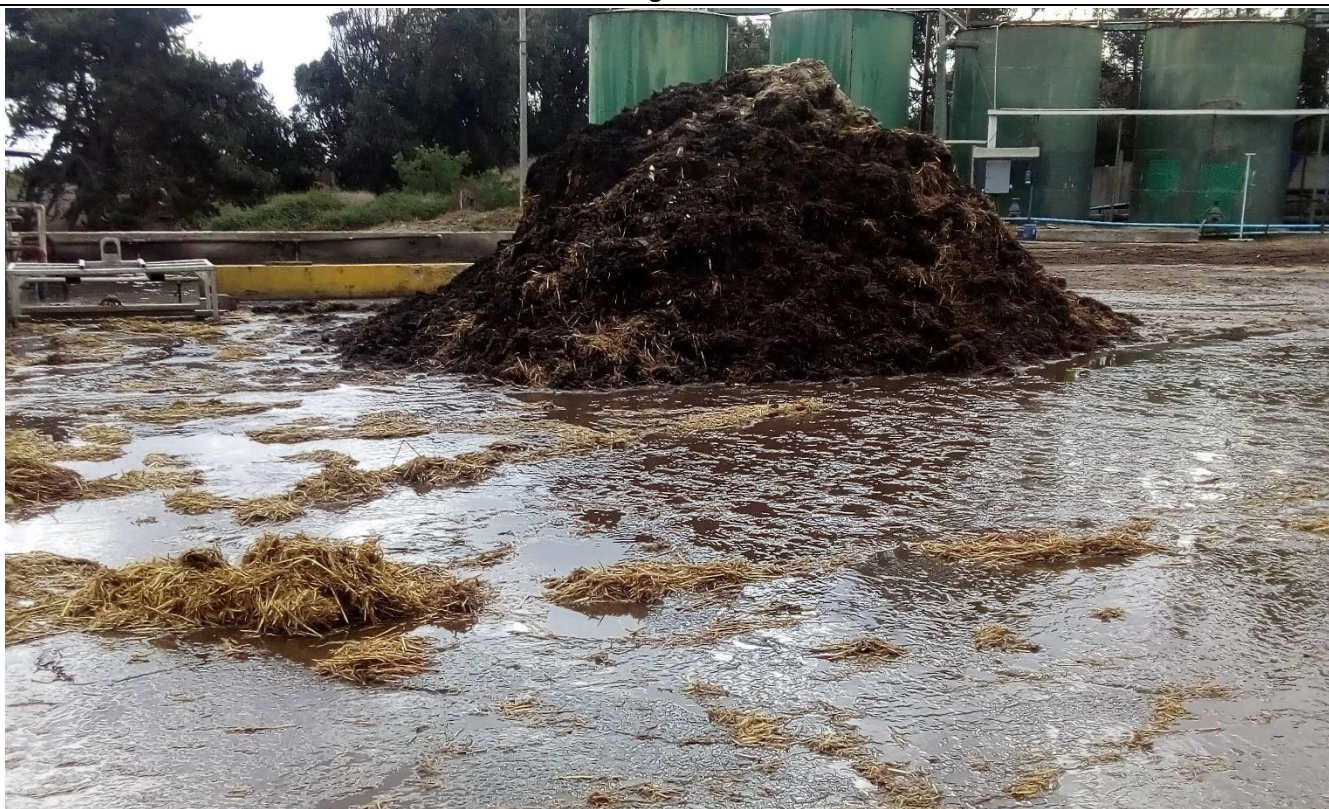
Fotografía 5.

- f. Se constató que en sector aledaño a la piscina de purines el titular mantiene lodos acopiados (Fotografía 5.), que de acuerdo a lo indicado por el titular estos son retirados cada quince días.

Descripción del medio de prueba:

Acumulación de lodos a un costado de Piscina de purines

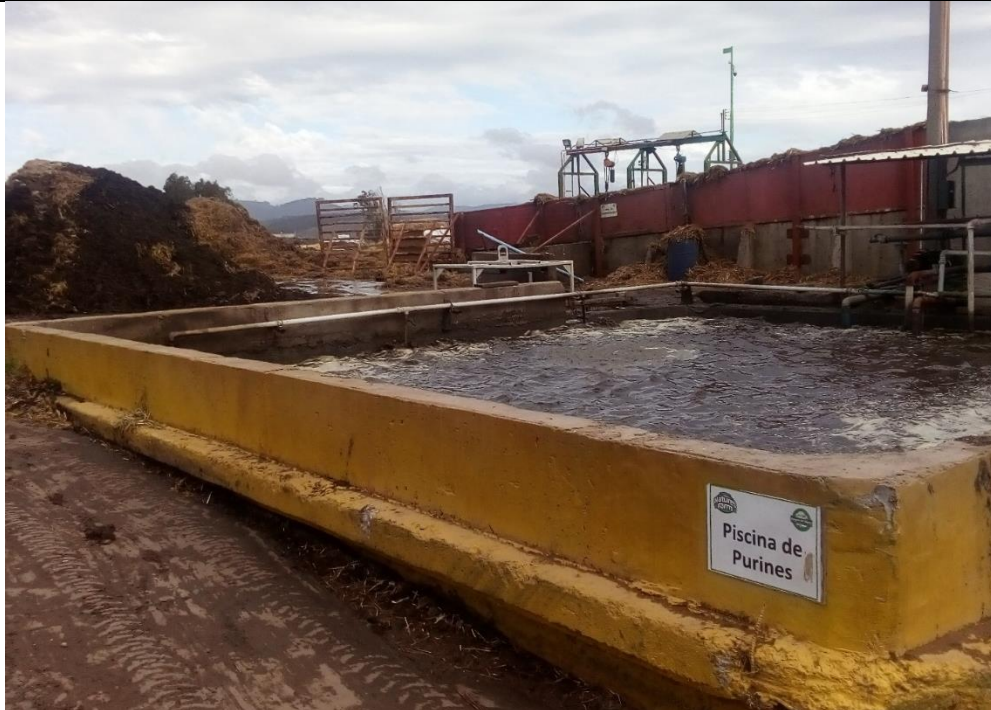
aqueños ubicados a 500 metros en dirección norte, cercanos a la planta hasta los 1.400 metros en dirección sur y 115 metros en dirección oriente, se percibieron olores iguales o superiores a 5 (u.o./m³)¹.

Fotografía 6.	Fecha: 31-05-2020	
Coordenadas UTM DATUM WGS84 HUSO 19Hq	Norte: 6.356.155 (m)	Este: 266.511 (m)
Descripción del medio de prueba: Piscina de purines
