## INFORME TÉCNICO DE FISCALIZACIÓN AMBIENTAL

### LOTEO ANTUPIRÉN

DFZ-2021-200-XIII-NE

FEBRERO 2021

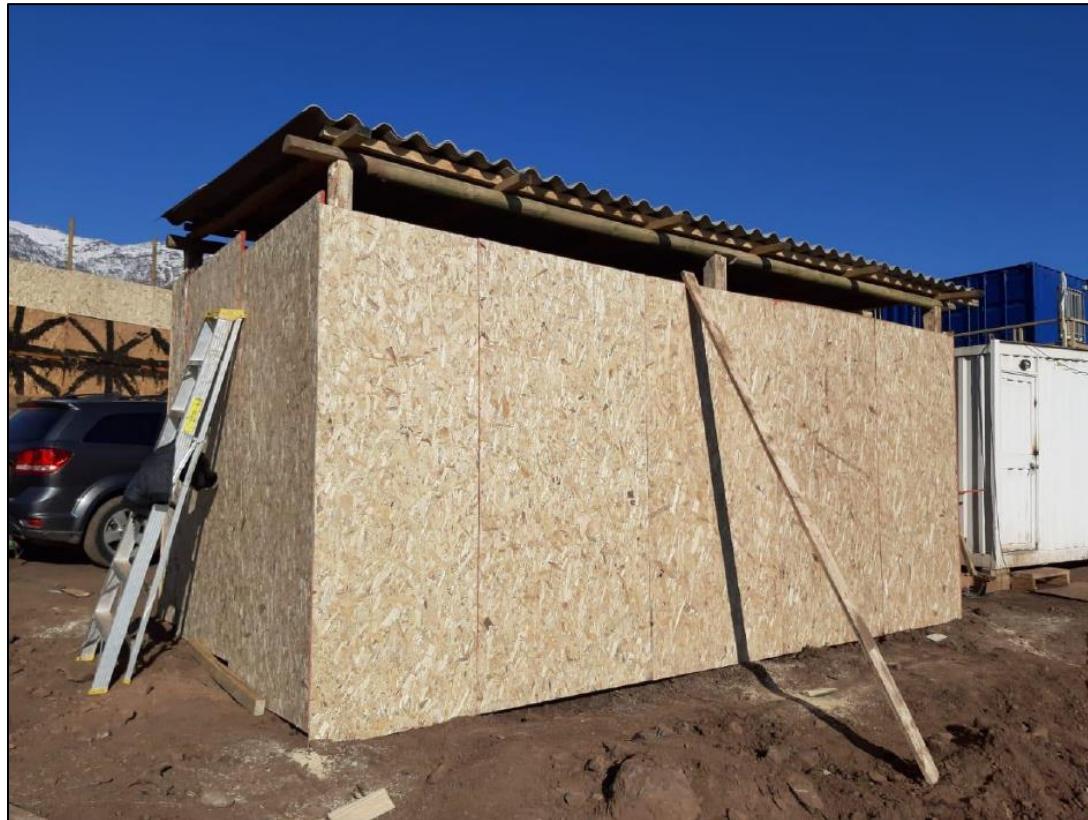
**Fotografía 2**

- En la instalación de faenas, la principal fuente de ruido continuo corresponde a un equipo electrógeno, el cual se encuentra recluido en un recinto cerrado construido con material OSB de 15 mm de espesor, como medida de insonorización. El Titular presenta fotografía del encierro, de la cual se puede mencionar que no es posible asegurar la efectividad de este, ya que presenta notables vanos entre las paredes y la techumbre, a la vez que se observa la falta de material absorbente en el techo, el cual es de un material reflectante (el cual parece ser zinc). Tampoco se muestra el interior de este encierro, por ende, no es posible asegurar que este cuente con material absorbente en su interior.

**Descripción del medio de prueba:** Cierre implementado en grupo electrógeno.
