INFORME TÉCNICO DE FISCALIZACIÓN AMBIENTAL

TERMINAL MARÍTIMO DE QUINTERO ENAP

DFZ-2020-3616-V-PPDA

JULIO – SEPTIEMBRE 2020

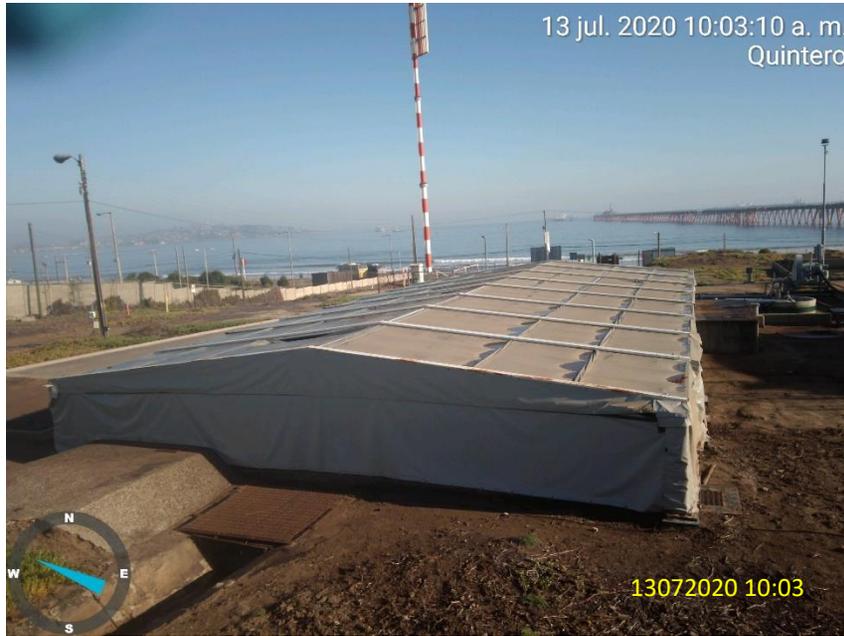
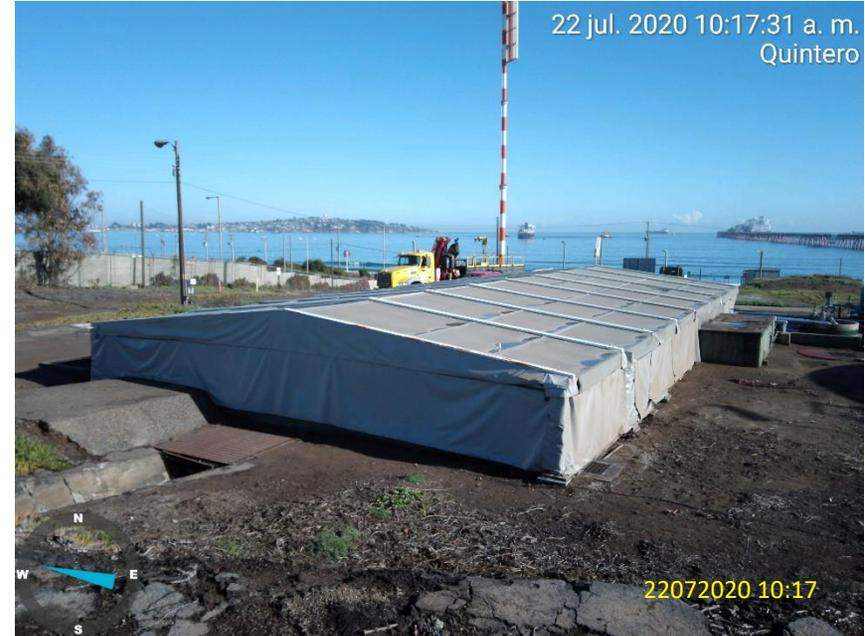
Fotografía N° 1.	Fecha: 13-07-2020		Fotografía N° 2.	Fecha: 22-07-2020	
Coordenadas UTM DATUM WGS84 HUSO 19H	Norte: 6.370.638 (m)	Este: 266.291 (m)	Coordenadas UTM DATUM WGS84 HUSO 19H	Norte: 6.370.638 (m)	Este: 266.291 (m)
Descripción del medio de prueba: Registro fotográfico de Separador API de sector "Ampliación", capturado por el titular el 13 de julio de 2020.			Descripción del medio de prueba: Registro fotográfico de Separador API de sector "Ampliación", capturado por el titular el 22 de julio de 2020.

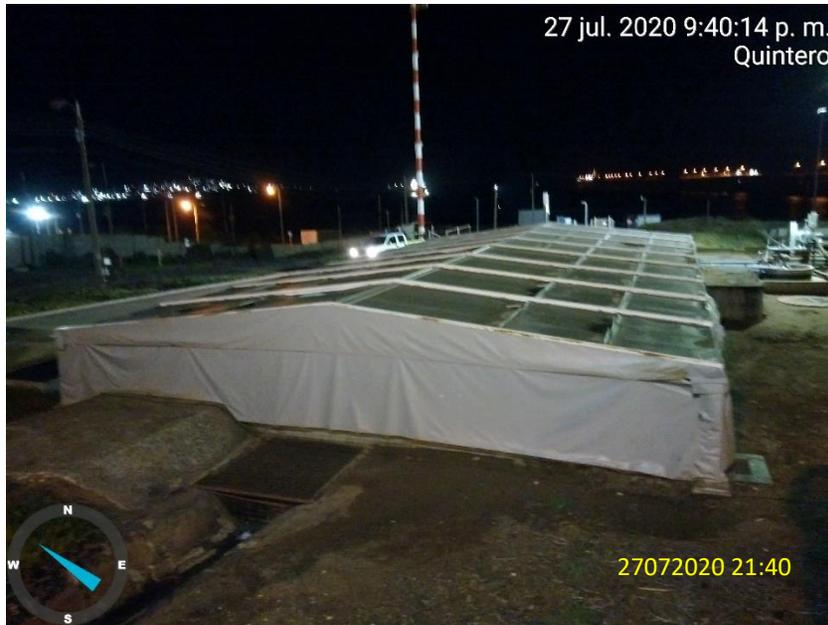
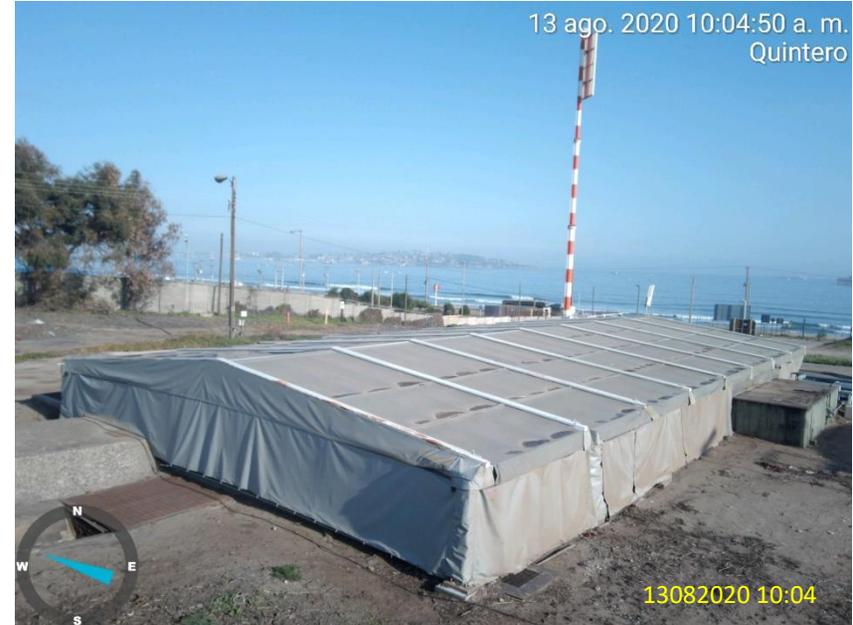
Fotografía N° 3.	Fecha: 27-07-2020		Fotografía N° 4.	Fecha: 13-08-2020	
Coordenadas UTM DATUM WGS84 HUSO 19H	Norte: 6.370.638 (m)	Este: 266.291 (m)	Coordenadas UTM DATUM WGS84 HUSO 19H	Norte: 6.370.638 (m)	Este: 266.291 (m)
Descripción del medio de prueba: Registro fotográfico de Separador API de sector “Ampliación”, capturado por el titular el 27 de julio de 2020.			Descripción del medio de prueba: Registro fotográfico de Separador API de sector “Ampliación”, capturado por el titular el 13 de agosto de 2020.

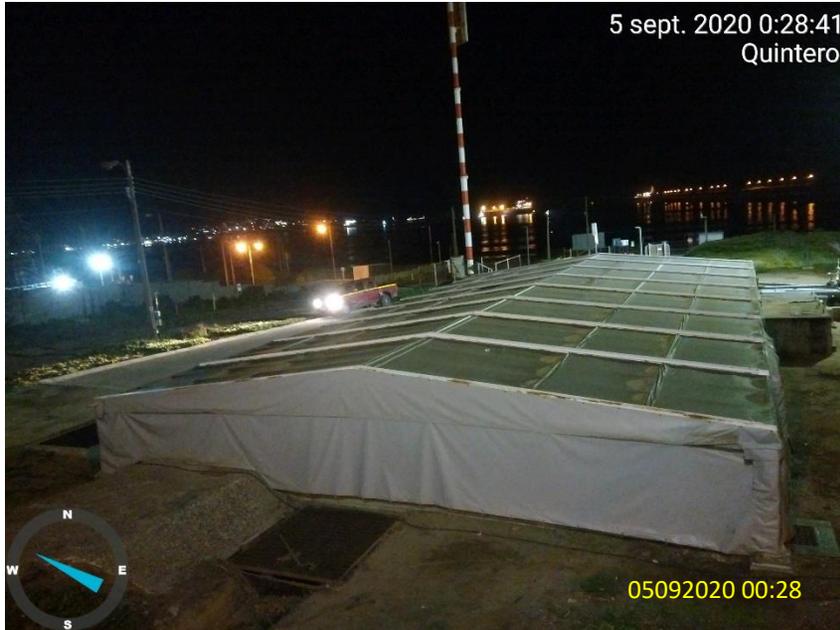
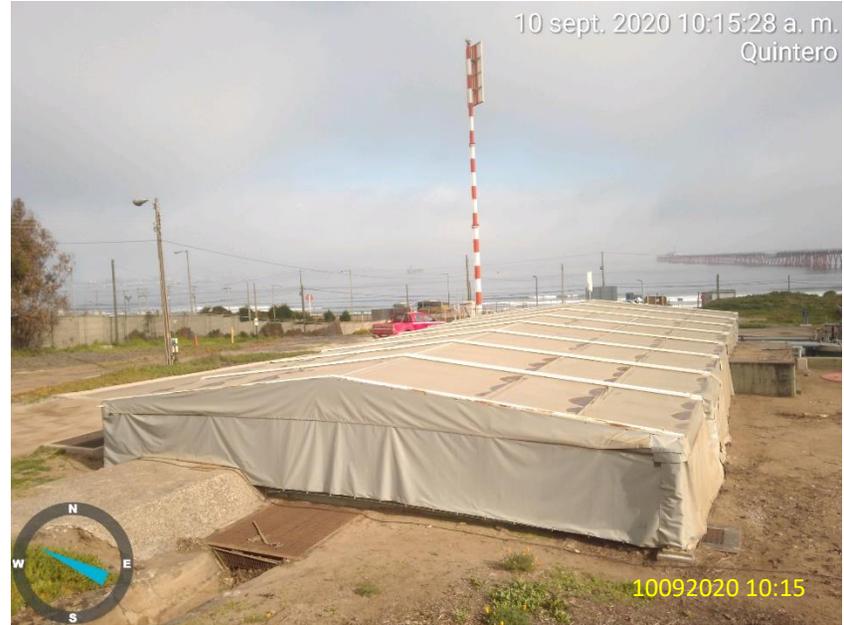
Fotografía N° 5.	Fecha: 05-09-2020		Fotografía N° 6.	Fecha: 10-09-2020	
Coordenadas UTM DATUM WGS84 HUSO 19H	Norte: 6.370.638 (m)	Este: 266.291 (m)	Coordenadas UTM DATUM WGS84 HUSO 19H	Norte: 6.370.638 (m)	Este: 266.291 (m)
Descripción del medio de prueba: Registro fotográfico de Separador API de sector "Ampliación", capturado por el titular el 5 de septiembre de 2020.			Descripción del medio de prueba: Registro fotográfico de Separador API de sector "Ampliación", capturado por el titular el 10 de septiembre de 2020.

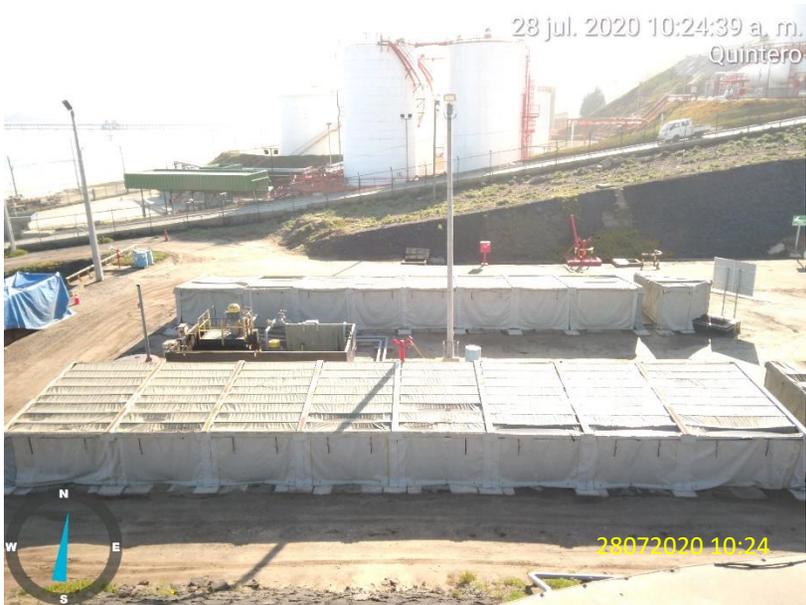
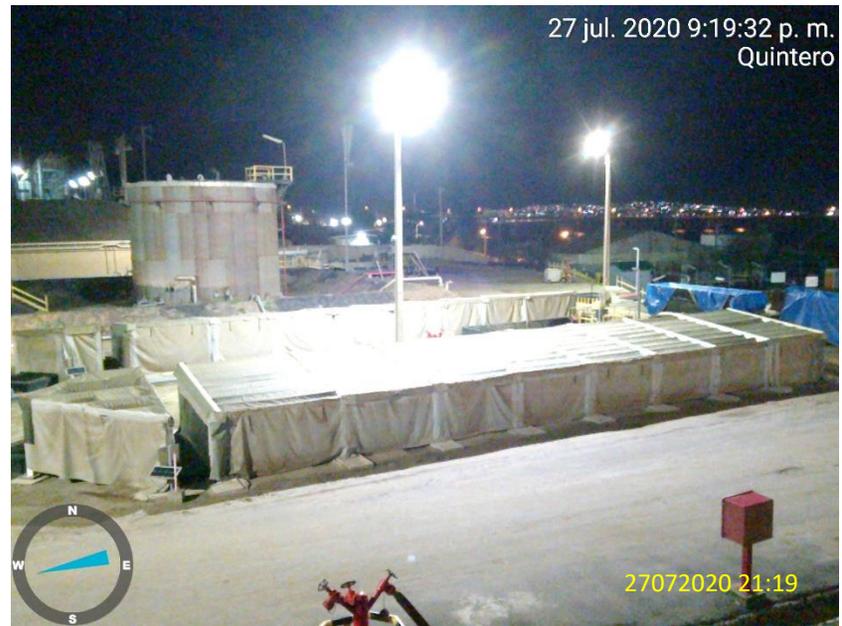
- e. De los registros examinados en la plataforma de la SMA, realizadas entre julio y septiembre de 2020, se constató que el titular mantuvo cubiertos en todo momento el separador API del sector “Ampliación”, y así también, los separadores API N° 1 y N° 2 de “Remodelación” en los períodos en que se presentaron una condición de mala ventilación, de acuerdo a las fechas y hora en la cual fueron capturadas las fotografías por el titular. (Registros fotográficos, N° 1 a N° 13; Anexo N° 2, “Reportes Operacionales”).

Fotografía N° 7.	Fecha: 28-07-2020		Fotografía N° 8.	Fecha: 27-07-2020	
Coordenadas UTM DATUM WGS84 HUSO 19H	Norte: 6.371.375 (m)	Este: 266.806 (m)	Coordenadas UTM DATUM WGS84 HUSO 19H	Norte: 6.371.364 (m)	Este: 266.799 (m)
Descripción del medio de prueba: Registro fotográfico de Separador API 1, sector "Remodelación", capturado por el titular el 28 de julio de 2020.			Descripción del medio de prueba: Registro fotográfico de Separador API 2, sector "Remodelación", capturado por el titular el 27 de julio de 2020.

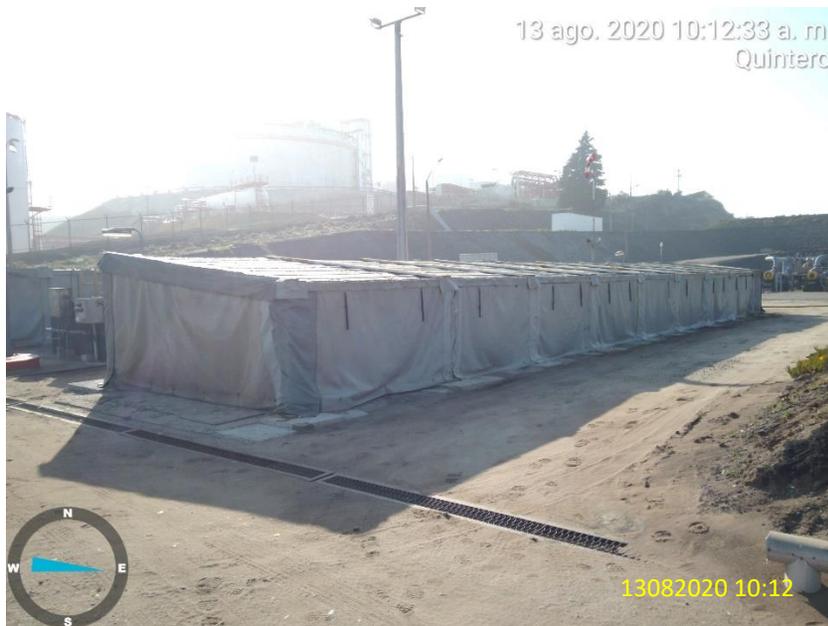
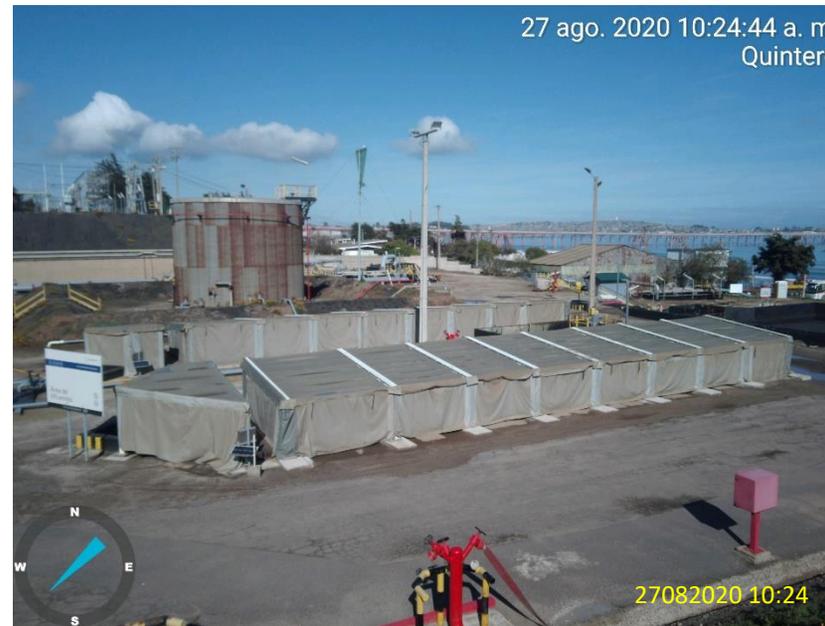
Fotografía N° 9.	Fecha: 13-08-2020		Fotografía N° 10.	Fecha: 27-08-2020	
Coordenadas UTM DATUM WGS84 HUSO 19H	Norte: 6.371.375 (m)	Este: 266.806 (m)	Coordenadas UTM DATUM WGS84 HUSO 19H	Norte: 6.371.364 (m)	Este: 266.799 (m)
Descripción del medio de prueba: Registro fotográfico de Separador API 1, sector "Remodelación", capturado por el titular el 13 de agosto de 2020.			Descripción del medio de prueba: Registro fotográfico de Separador API 2, sector "Remodelación", capturado por el titular el 27 de agosto de 2020.

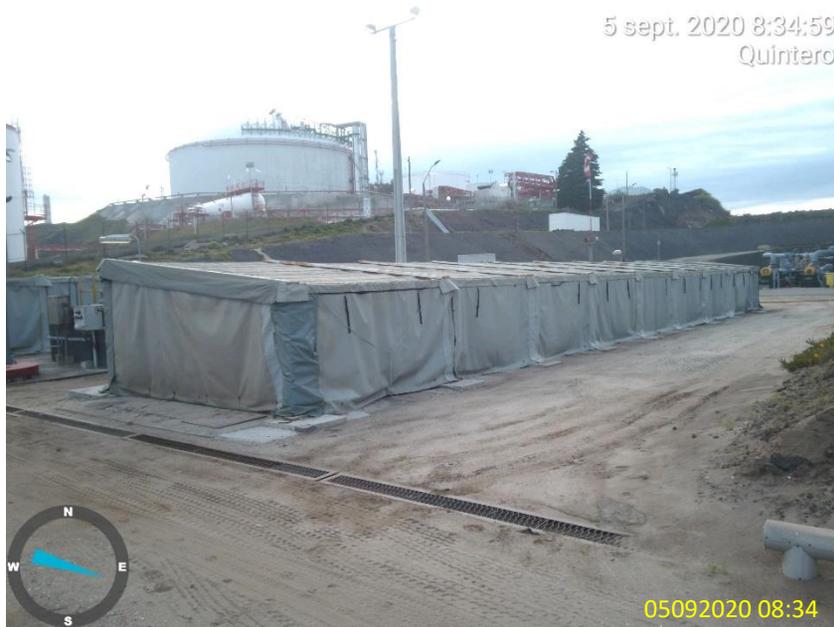
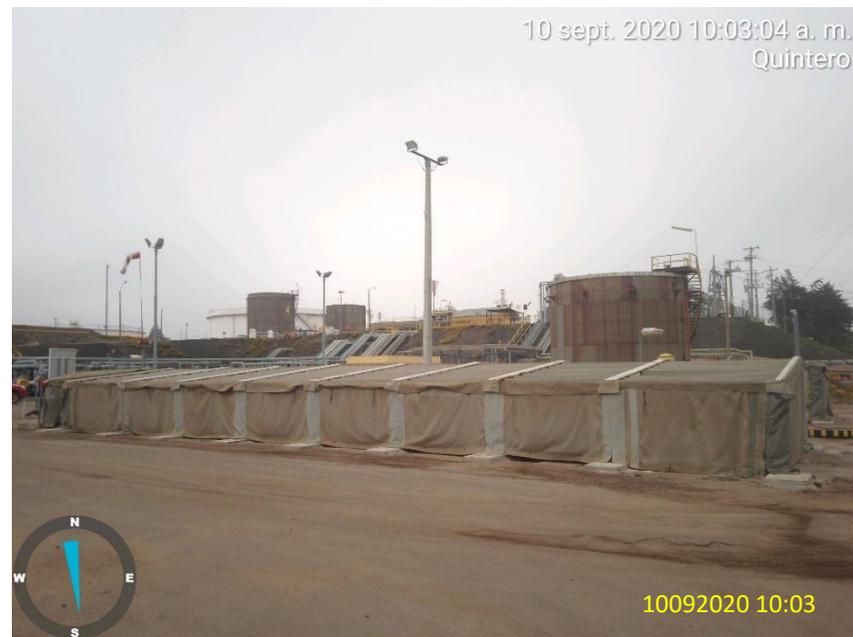
Fotografía N° 11.	Fecha: 05-09-2020		Fotografía N° 12.	Fecha: 10-09-2020	
Coordenadas UTM DATUM WGS84 HUSO 19H	Norte: 6.371.364 (m)	Este: 266.799 (m)	Coordenadas UTM DATUM WGS84 HUSO 19H	Norte: 6.371.375 (m)	Este: 266.806 (m)
Descripción del medio de prueba: Registro fotográfico de Separador API 1, sector "Remodelación", capturado por el titular el 5 de septiembre de 2020.			Descripción del medio de prueba: Registro fotográfico de Separador API 2, sector "Remodelación", capturado por el titular el 10 de septiembre de 2020.

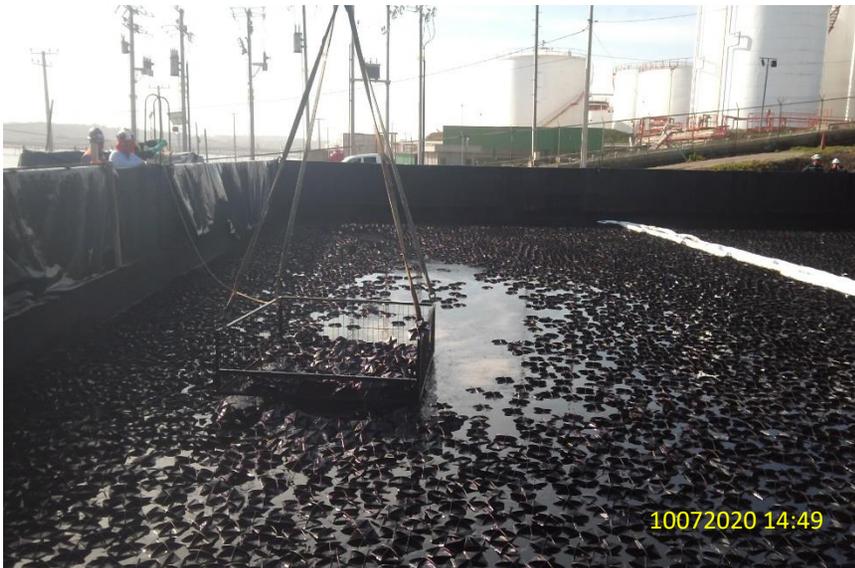
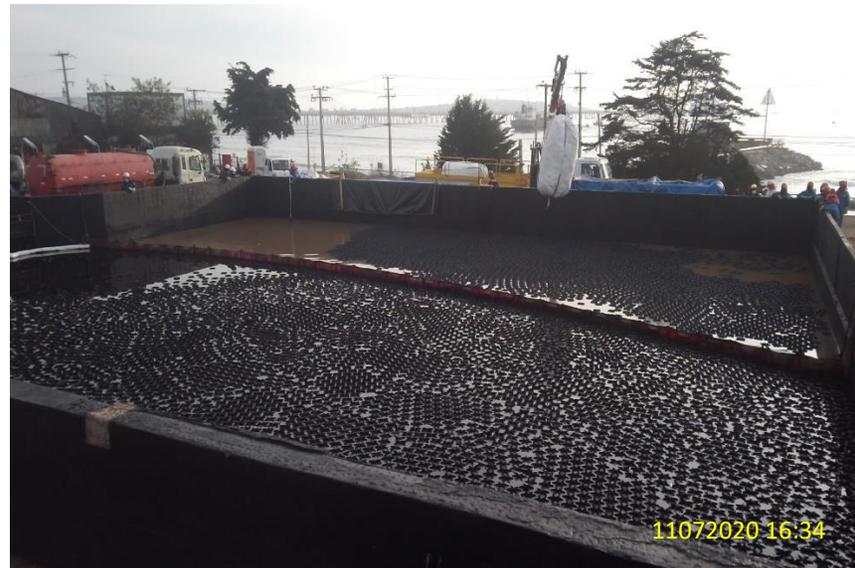
- h. Al respecto, la SMA realizó inspecciones ambientales en los días 10 y 11 de julio de 2020 (Anexo N° 1, “Actas de Inspección”), en las que se verificaron todos los procedimientos limpieza, maniobras de retiro y reposición de hexacovers, los que se indican en la tabla N° 1. (Fotografías N° 13 y N° 14).

- i. Como resultado de las fiscalizaciones, se percibieron olores de hidrocarburos a una distancia no mayor a 30 metros del área perimetral de la Laguna de Remodelación, así tampoco, alguna afectación en la calidad del aire según los registros verificados de las estaciones de vigilancia.

- l. Como producto de las maniobras de limpiezas realizadas, se percibieron en momentos olores a hidrocarburos, los que no excedieron los 10 metros del perímetro de la instalación. No obstante, de la verificación de las estaciones de vigilancia, se constata que no se presenta afectación en la calidad del aire en los horarios en que se desarrollaron los trabajos. En las inspecciones realizadas se capturaron registros fotográficos. (Anexo N° 1)

Fotografía N° 13	Fecha: 10-07-2020		Fotografía N° 14	Fecha: 11-07-2020	
Coordenadas UTM DATUM WGS84 HUSO 19H	Norte: 6.371.380 (m)	Este: 266.767 (m)	Coordenadas UTM DATUM WGS84 HUSO 19H	Norte: 6.371.380 (m)	Este: 266.767 (m)
Descripción del medio de prueba: Registro fotográfico de trabajos de retiro de hexacovers en Laguna sector "Remodelación", capturado en inspección del 10 de julio de 2020.			Descripción del medio de prueba: Maniobras reposición con hexacovers nuevos en Laguna sector "Remodelación", capturado en inspección del 11 de julio de 2020.

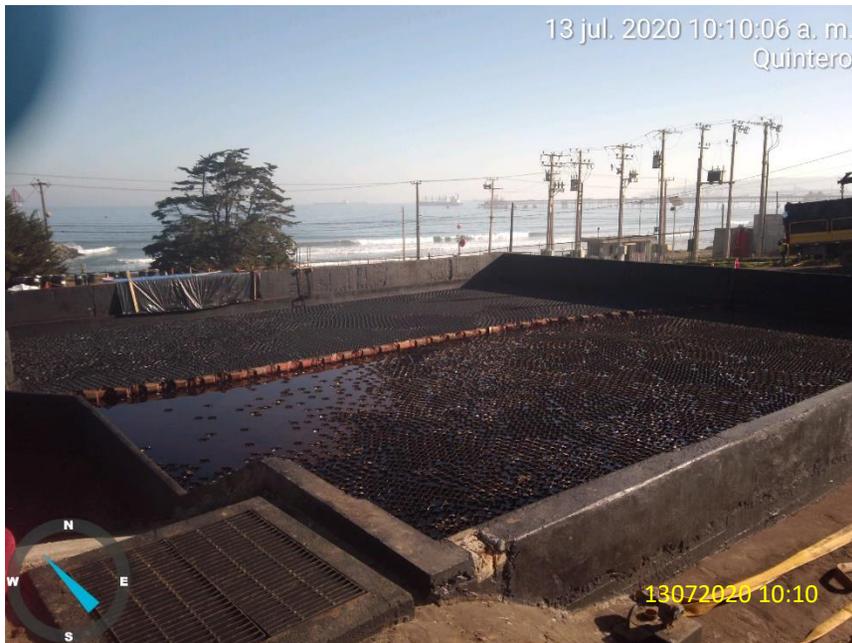
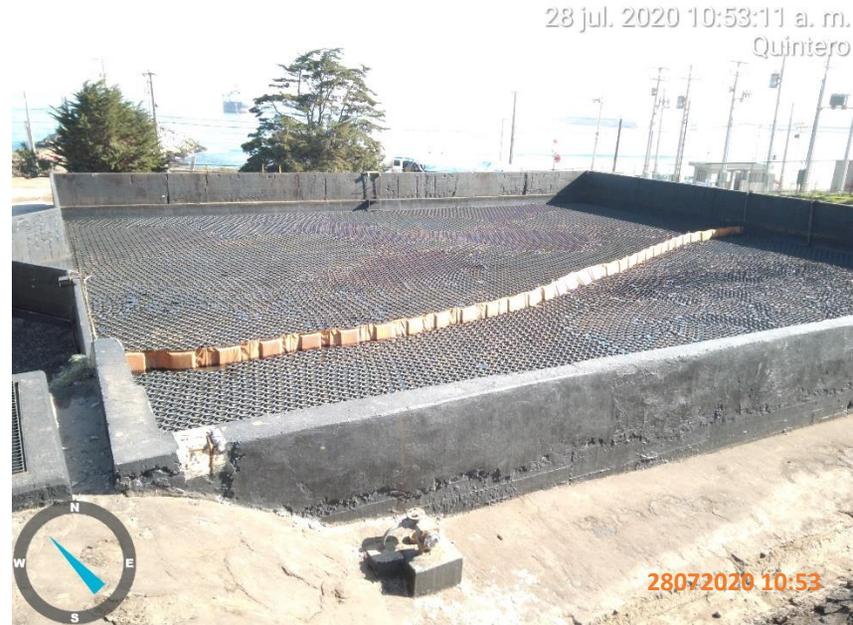
- f. De la revisión de la documentación disponible en plataforma de la SMA, durante el período analizado, se verificó que el titular mantuvo la laguna de “Remodelación” con su cubierta flotante con dispositivos Hexacover en la superficie, durante todos los períodos en que se presentó Mala ventilación, en atención a que las fotografías capturadas por personal de la empresa, en atención a la hora y fecha indicadas. (Registros fotográficos N° 15 a N° 20; Anexo N° 2, “Reportes Operacionales”).

Fotografía N° 15	Fecha: 13-07-2020		Fotografía N° 16	Fecha: 28-07-2020	
Coordenadas UTM DATUM WGS84 HUSO 19H	Norte: 6.371.380 (m)	Este: 266.767 (m)	Coordenadas UTM DATUM WGS84 HUSO 19H	Norte: 6.371.380 (m)	Este: 266.767 (m)
Descripción del medio de prueba: Registro fotográfico de Laguna sector "Remodelación" con cobertura Hexacover, capturado por el titular el 13 de julio de 2020.			Descripción del medio de prueba: Laguna sector "Remodelación" con cobertura Hexacover, capturado por el titular el 28 de julio de 2020.

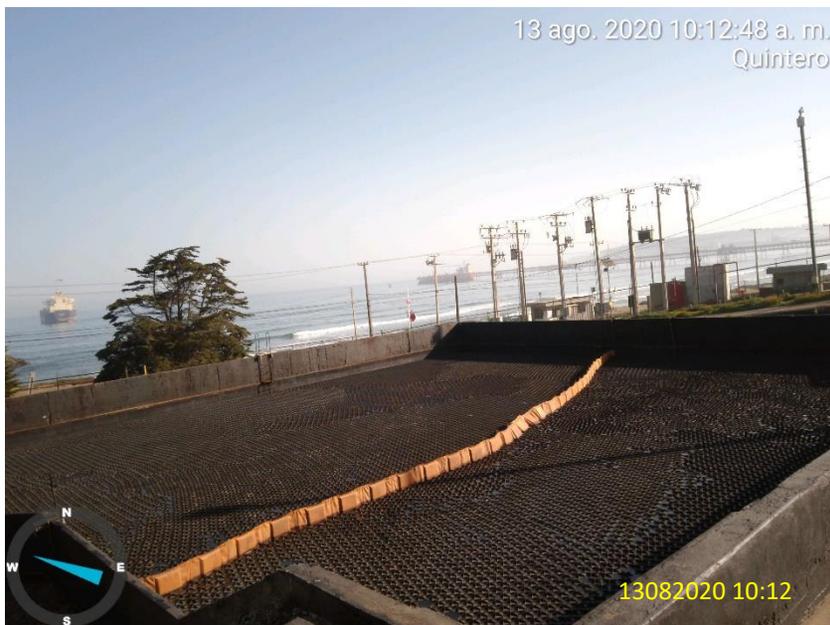
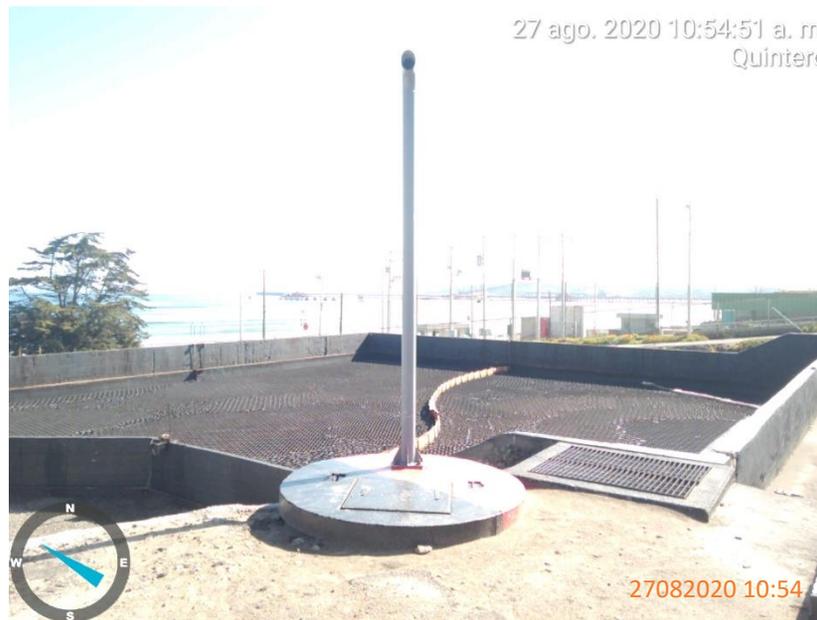
Fotografía N° 17	Fecha: 13-08-2020		Fotografía N° 18	Fecha: 27-08-2020	
Coordenadas UTM DATUM WGS84 HUSO 19H	Norte: 6.371.380 (m)	Este: 266.767 (m)	Coordenadas UTM DATUM WGS84 HUSO 19H	Norte: 6.371.380 (m)	Este: 266.767 (m)
Descripción del medio de prueba: Registro fotográfico de Laguna sector "Remodelación" con cobertura Hexacover, capturado por el titular el 13 de agosto de 2020.			Descripción del medio de prueba: Laguna sector "Remodelación" con cobertura Hexacover, capturado por el titular el 27 de agosto de 2020.

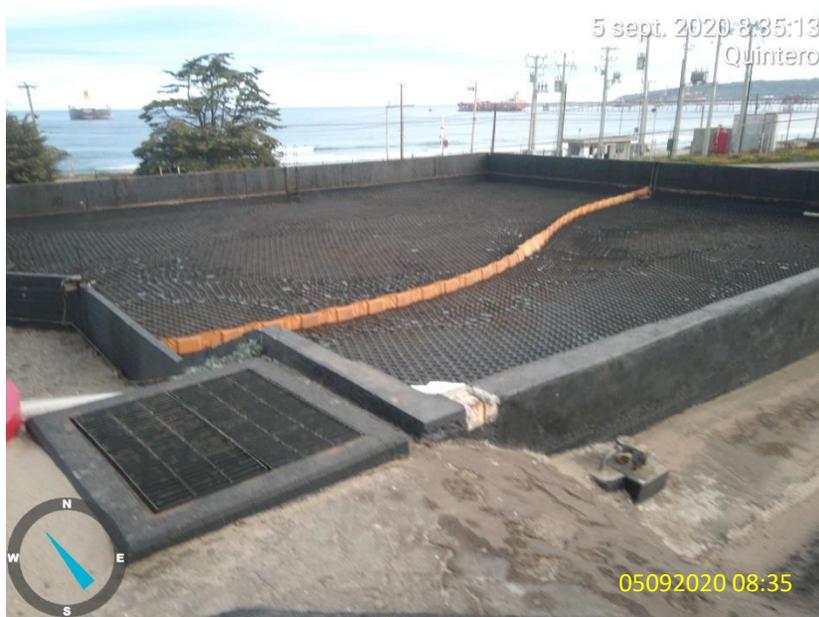
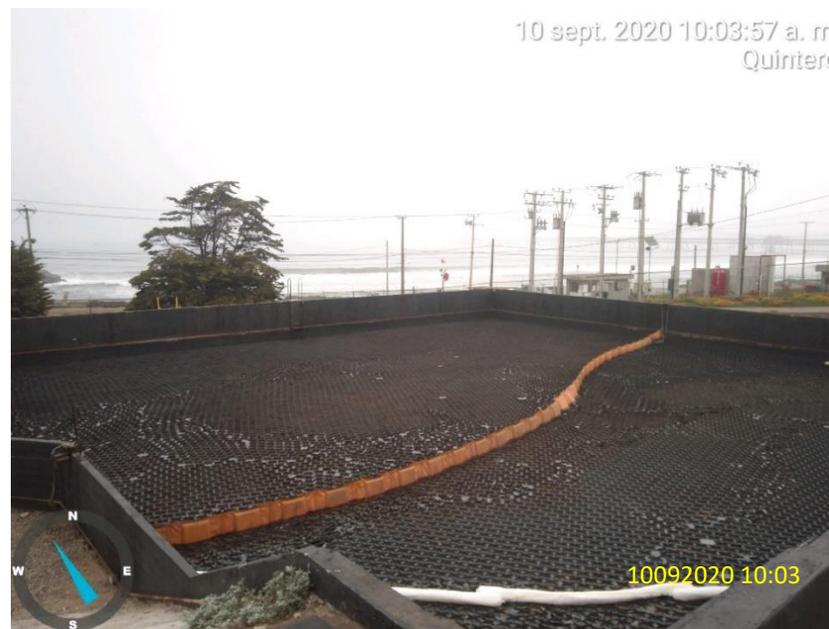
Fotografía N° 19	Fecha: 05-09-2020		Fotografía N° 20	Fecha: 10-09-2020	
Coordenadas UTM DATUM WGS84 HUSO 19H	Norte: 6.371.380 (m)	Este: 266.767 (m)	Coordenadas UTM DATUM WGS84 HUSO 19H	Norte: 6.371.380 (m)	Este: 266.767 (m)
Descripción del medio de prueba: Registro fotográfico de Laguna sector "Remodelación" con cobertura Hexacover, capturado por el titular el 5 de septiembre de 2020.			Descripción del medio de prueba: Laguna sector "Remodelación" con cobertura Hexacover, capturado por el titular el 10 de septiembre de 2020.
