INFORME TÉCNICO DE FISCALIZACIÓN AMBIENTAL

TERMINAL MARÍTIMO DE QUINTERO ENAP

DFZ-2020-3617-V-PPDA

OCTUBRE – DICIEMBRE 2020

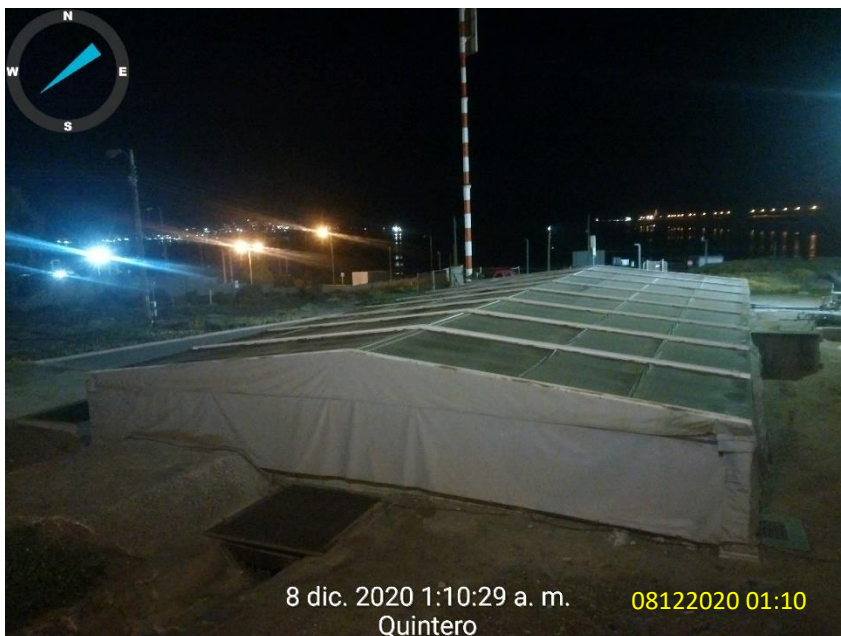
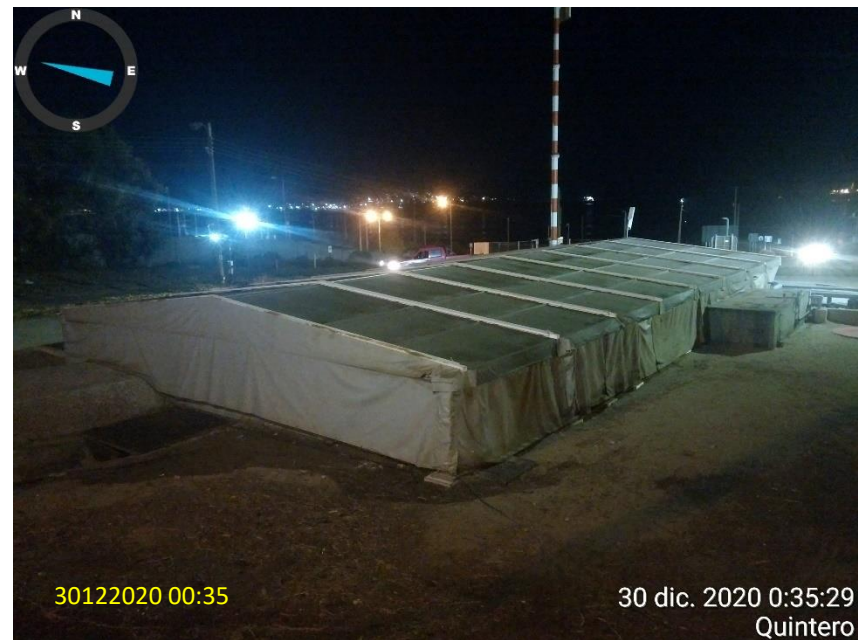
Fotografía N° 1.	Fecha: 21-10-2020	Fotografía N° 2.	Fecha: 30-11-2020
Coordenadas UTM DATUM WGS84 HUSO 19H	Norte: 6.370.638 (m) Este: 266.291 (m)	Coordenadas UTM DATUM WGS84 HUSO 19H	Norte: 6.370.638 (m) Este: 266.291 (m)
Descripción del medio de prueba: Registro fotográfico de Separador API de sector “Ampliación”, capturado por el titular el 21 de octubre de 2020 en ronda diurna realizada.		Descripción del medio de prueba: Registro fotográfico de Separador API de sector “Ampliación”, capturado por el titular en ronda diurna del 30 de noviembre de 2020.

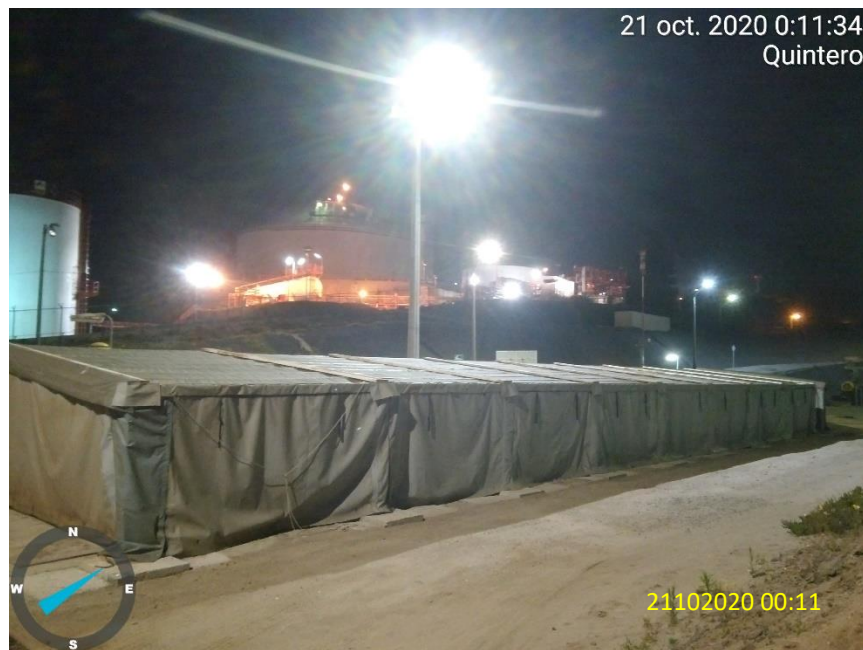
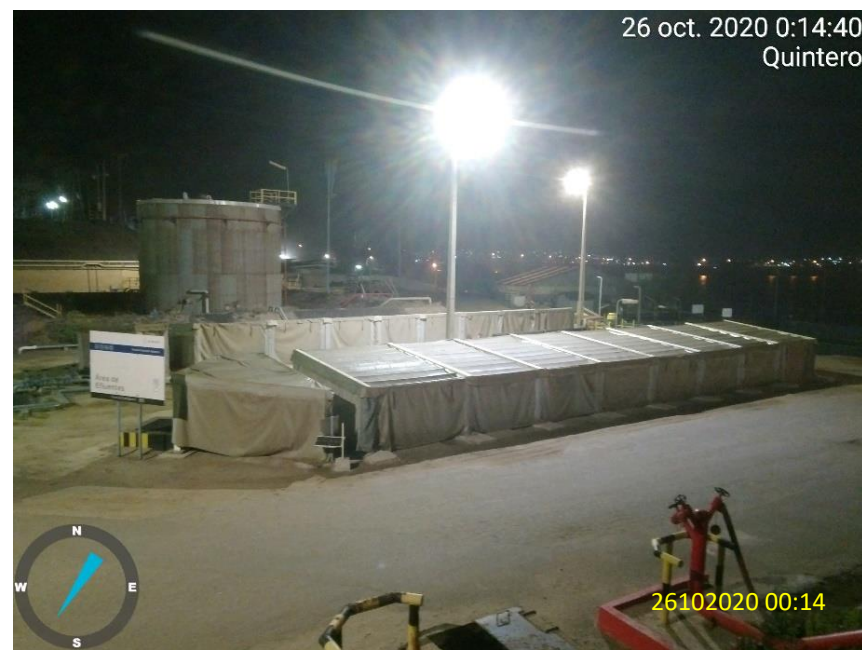
Fotografía N° 3.	Fecha: 08-12-2020		Fotografía N° 4.	Fecha: 30-12-2020	
Coordenadas UTM DATUM WGS84 HUSO 19H	Norte: 6.370.638 (m)	Este: 266.291 (m)	Coordenadas UTM DATUM WGS84 HUSO 19H	Norte: 6.370.638 (m)	Este: 266.291 (m)
Descripción del medio de prueba: Registro fotográfico de Separador API de sector “Ampliación”, capturado en jornada nocturna por el titular, el 8 de diciembre de 2020.			Descripción del medio de prueba: Registro fotográfico de Separador API de sector “Ampliación”, capturado por el titular el 30 de diciembre de 2020 en ronda nocturna.

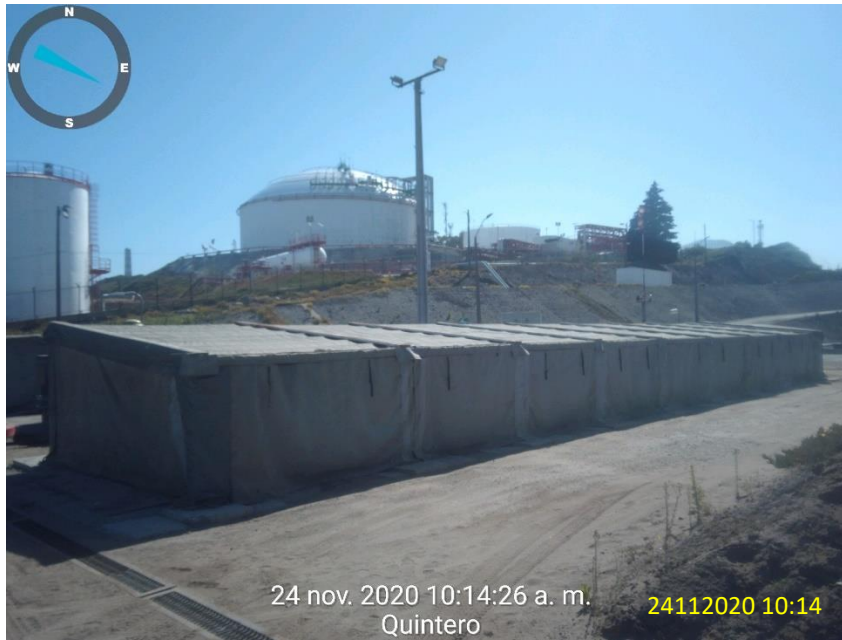
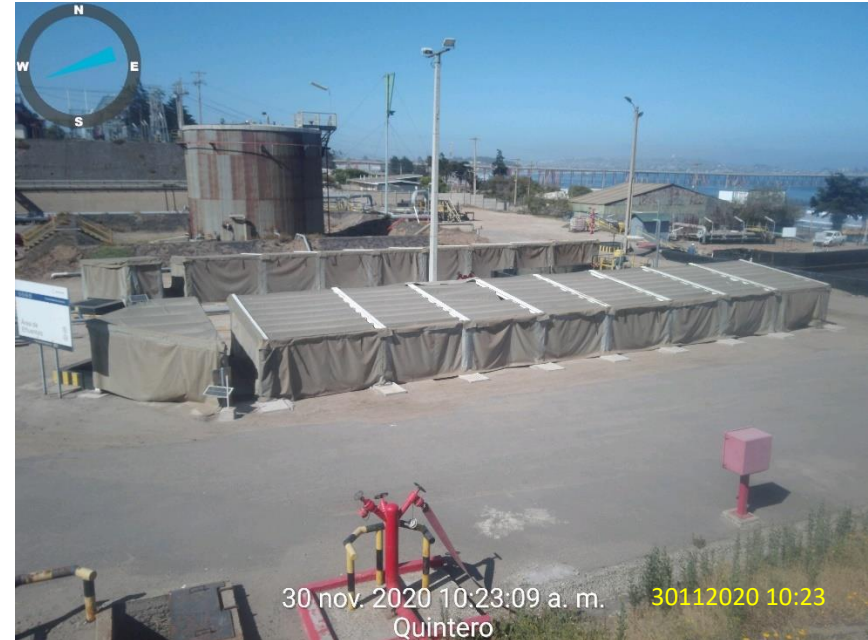
Fotografía N° 5.	Fecha: 21-10-2020		Fotografía N° 6.	Fecha: 26-10-2020	
Coordenadas UTM DATUM WGS84 HUSO 19H	Norte: 6.371.375 (m)	Este: 266.806 (m)	Coordenadas UTM DATUM WGS84 HUSO 19H	Norte: 6.371.364 (m)	Este: 266.799 (m)
Descripción del medio de prueba: Registro fotográfico de Separador API 1, sector "Remodelación", capturado por el titular el 21 de octubre de 2020, capturado en ronda nocturna.			Descripción del medio de prueba: Registro fotográfico de Separador API 2, sector "Remodelación", capturado por el titular en ronda nocturna del 26 de octubre de 2020.

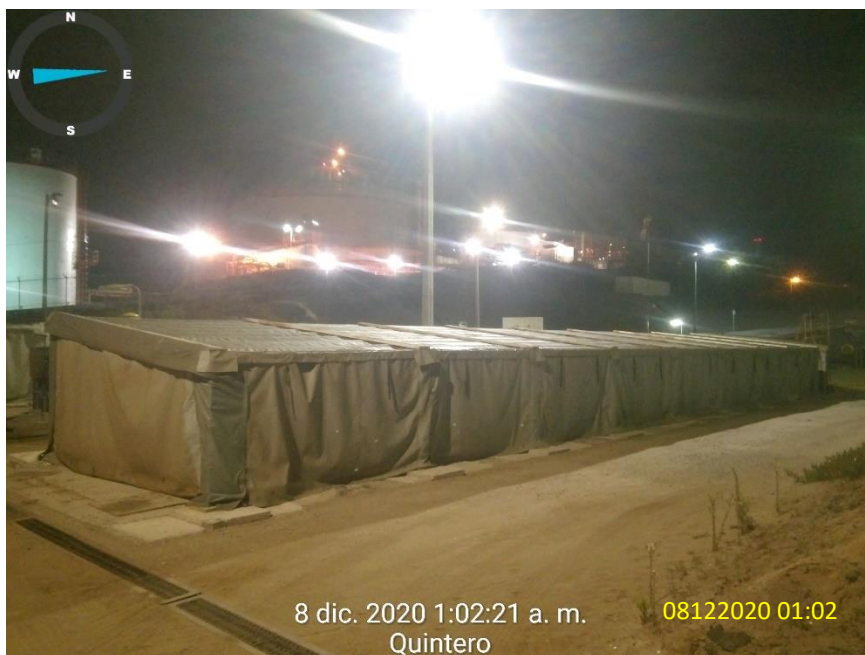
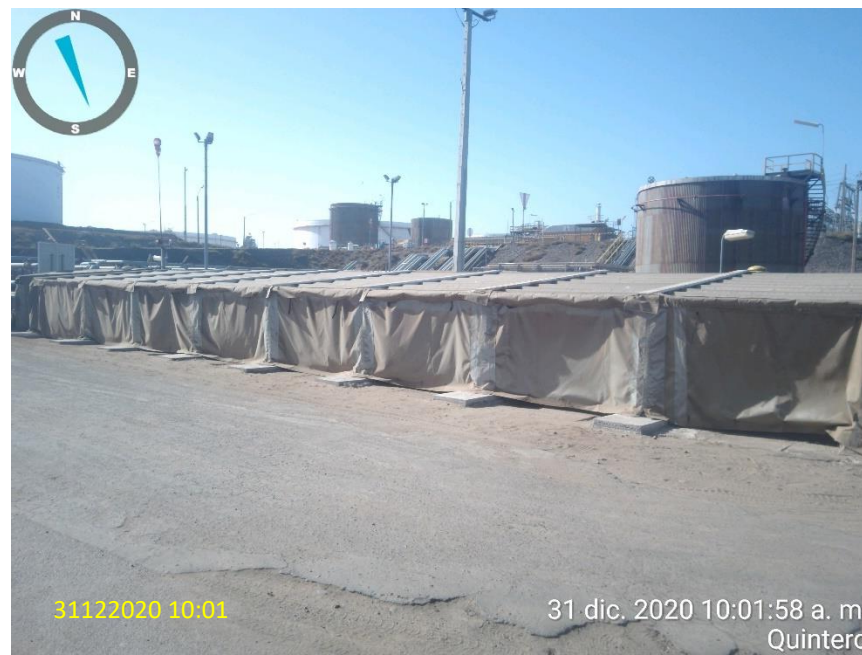
Fotografía N° 7.	Fecha: 24-11-2020		Fotografía N° 8.	Fecha: 30-11-2020	
Coordenadas UTM DATUM WGS84 HUSO 19H	Norte: 6.371.375 (m)	Este: 266.806 (m)	Coordenadas UTM DATUM WGS84 HUSO 19H	Norte: 6.371.364 (m)	Este: 266.799 (m)
Descripción del medio de prueba: Registro fotográfico de Separador API 1, sector "Remodelación", capturado por el titular el 24 de noviembre de 2020 en ronda diurna.			Descripción del medio de prueba: Registro fotográfico de Separador API 2, sector "Remodelación", capturado por el titular el 30 de noviembre de 2020.

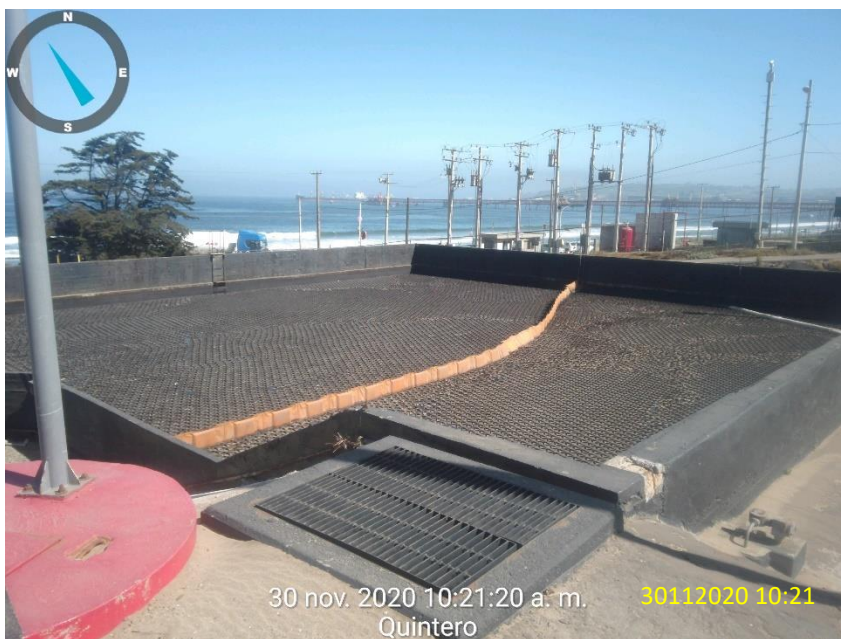
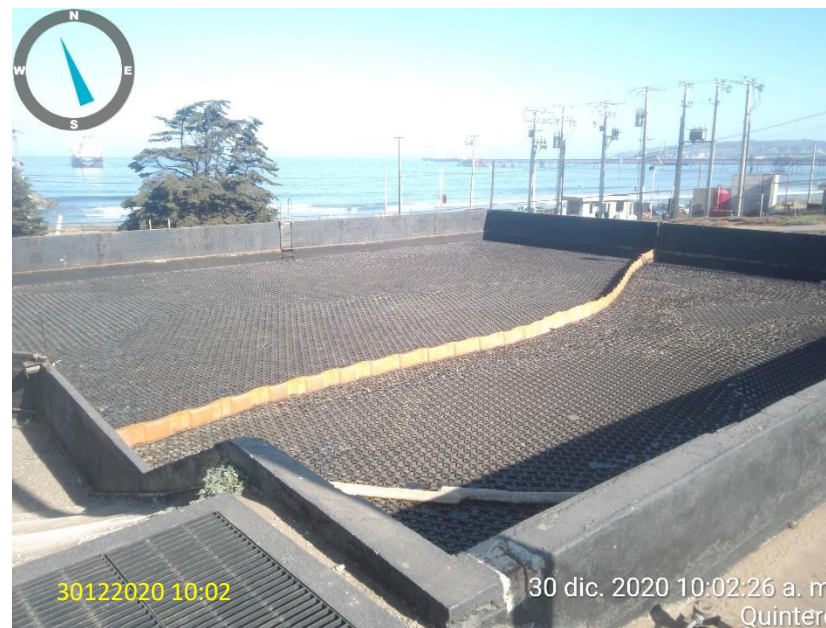
- h. De igual forma, se verificó de acuerdo a los registros fotográficos presentados en los reportes, que la laguna de "Remodelación" se mantuvo con su cubierta flotante mediante dispositivos Hexacover anclados y dispuestos en la superficie, en los horarios con condiciones de Mala ventilación, (Registros fotográficos N° 11 a N° 14; Anexo N° 3, "Reportes Operacionales").

Fotografía N° 11.	Fecha: 21-10-2020		Fotografía N° 12.	Fecha: 26-10-2020	
Coordenadas UTM DATUM WGS84 HUSO 19H	Norte: 6.371.380 (m)	Este: 266.767 (m)	Coordenadas UTM DATUM WGS84 HUSO 19H	Norte: 6.371.380 (m)	Este: 266.767 (m)
Descripción del medio de prueba: Registro fotográfico de Laguna sector "Remodelación" con cobertura Hexacover, capturado por el titular el 21 de octubre de 2020.			Descripción del medio de prueba: Laguna sector "Remodelación" con cobertura Hexacover, capturado por el titular el 26 de octubre de 2020, durante ronda diurna.
