INFORME TÉCNICO DE FISCALIZACIÓN AMBIENTAL

DEMOLICIÓN SAN FRANCISCO 210

DFZ-2021-358-XIII-NE

Marzo 2021

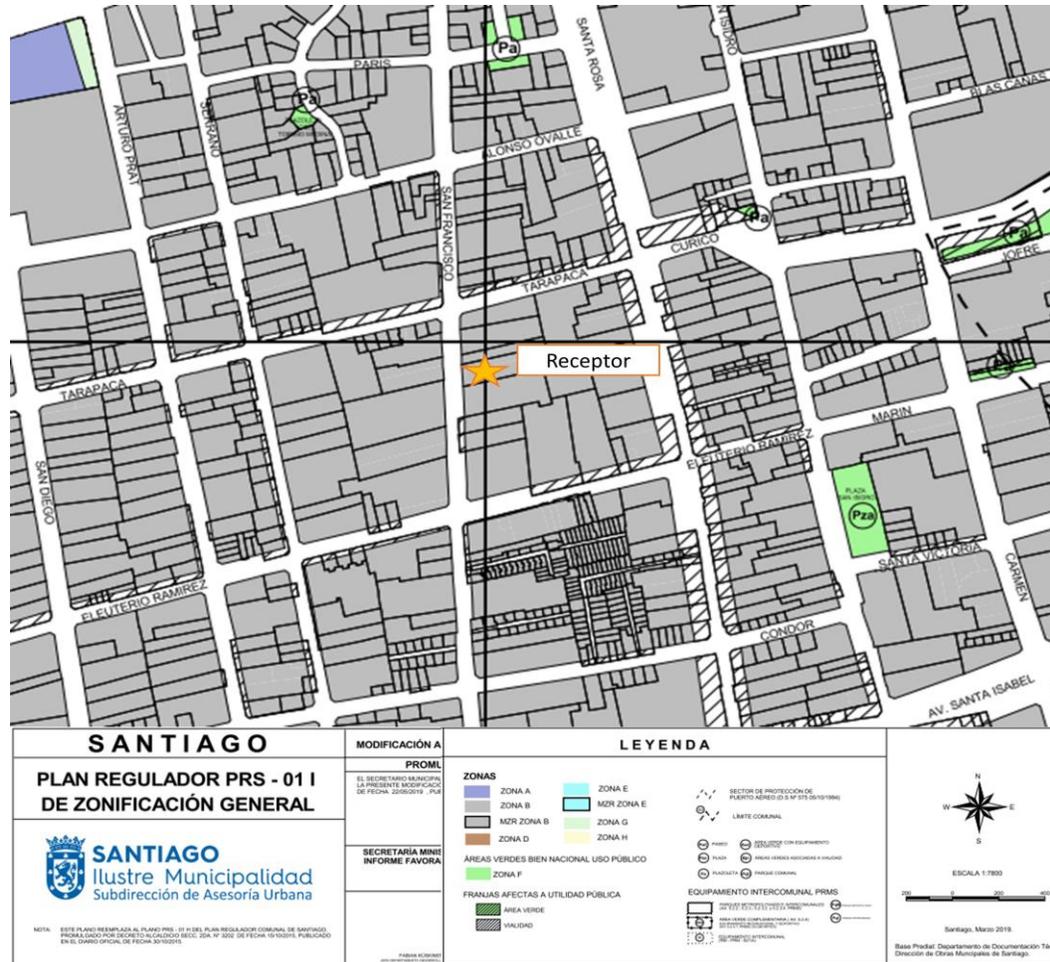
Figura 1.

Descripción Medio de Prueba: Figura ilustrativa del emplazamiento del receptor, respecto del Instrumento de Planificación Territorial Vigente, correspondiente al Plan Regulador Comunal de Santiago.

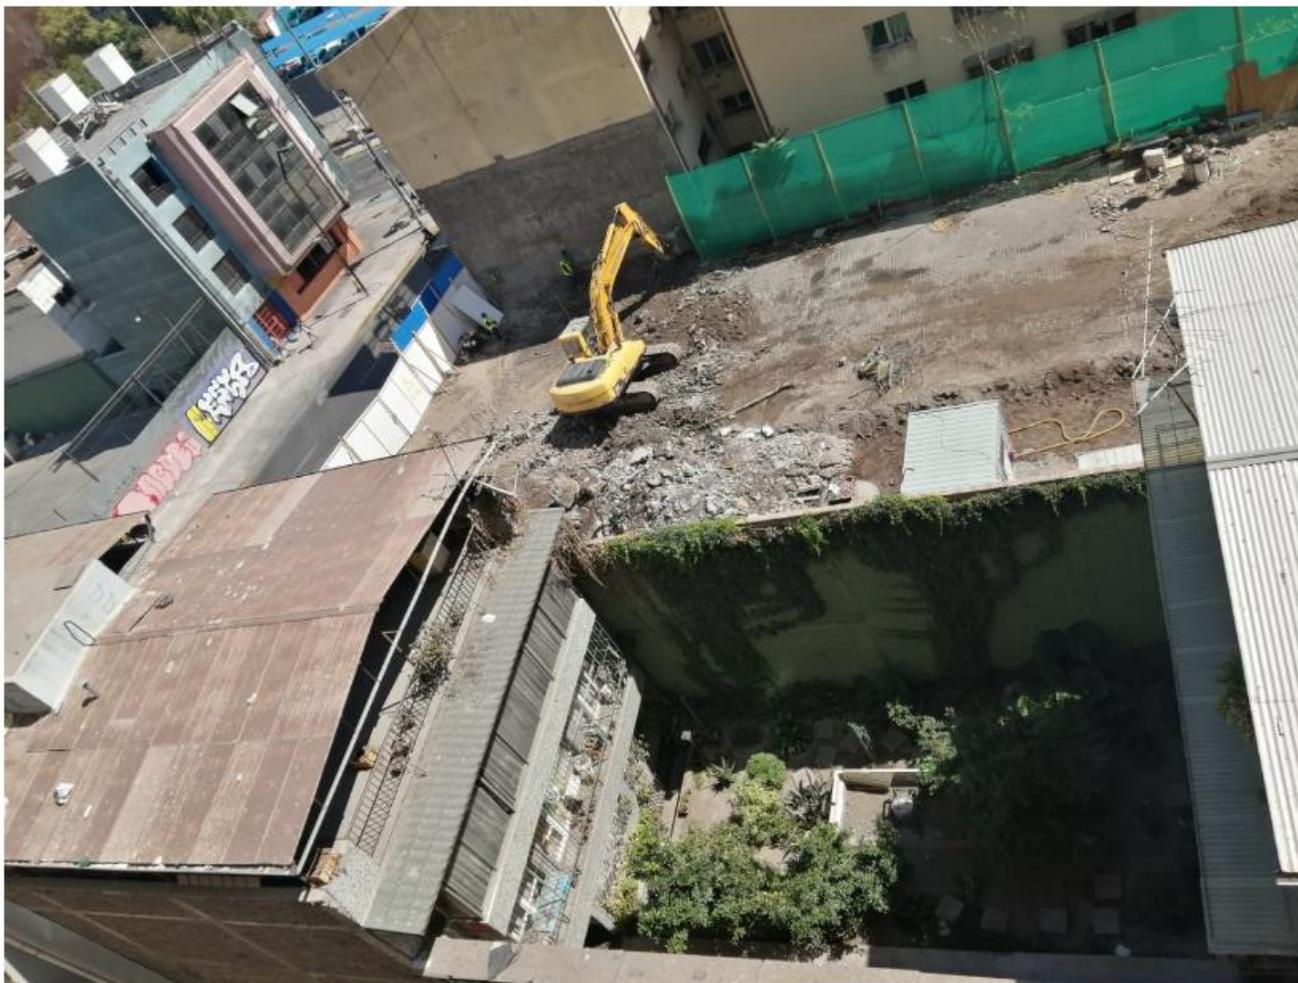
Fotografía 1.

Descripción Medio de Prueba: Vista de las faenas de demolición desde receptor.
Fuente: Fotografía capturada durante la ejecución de medición desde receptor.

Tabla 1. Resultados de la medición efectuada					Estado (Supera/No Supera)	
		Receptor N°	NPC [dBA]	Ruido de Fondo [dBA]	Zona DS N°38	Periodo (Diurno/Nocturno)		Límite [dBA]
		DSF1	77	N/A	III	Diurno	65	Supera
Conclusiones		A partir de los hechos constatados se concluye que existe superación del límite establecido por la normativa para Zona III (D.S. N°38/11 MMA) en periodo diurno, generándose una excedencia de 12 dBA en la ubicación del Receptor N° DSF1, por parte de la faena constructiva, correspondiente a una demolición, que conforma la fuente de ruido identificada.
