INFORME TÉCNICO DE FISCALIZACIÓN AMBIENTAL

HUEVOS AGRICOVIAL S.A. – SAN BERNARDO

DFZ-2021-170-XIII-RCA

Marzo 2021

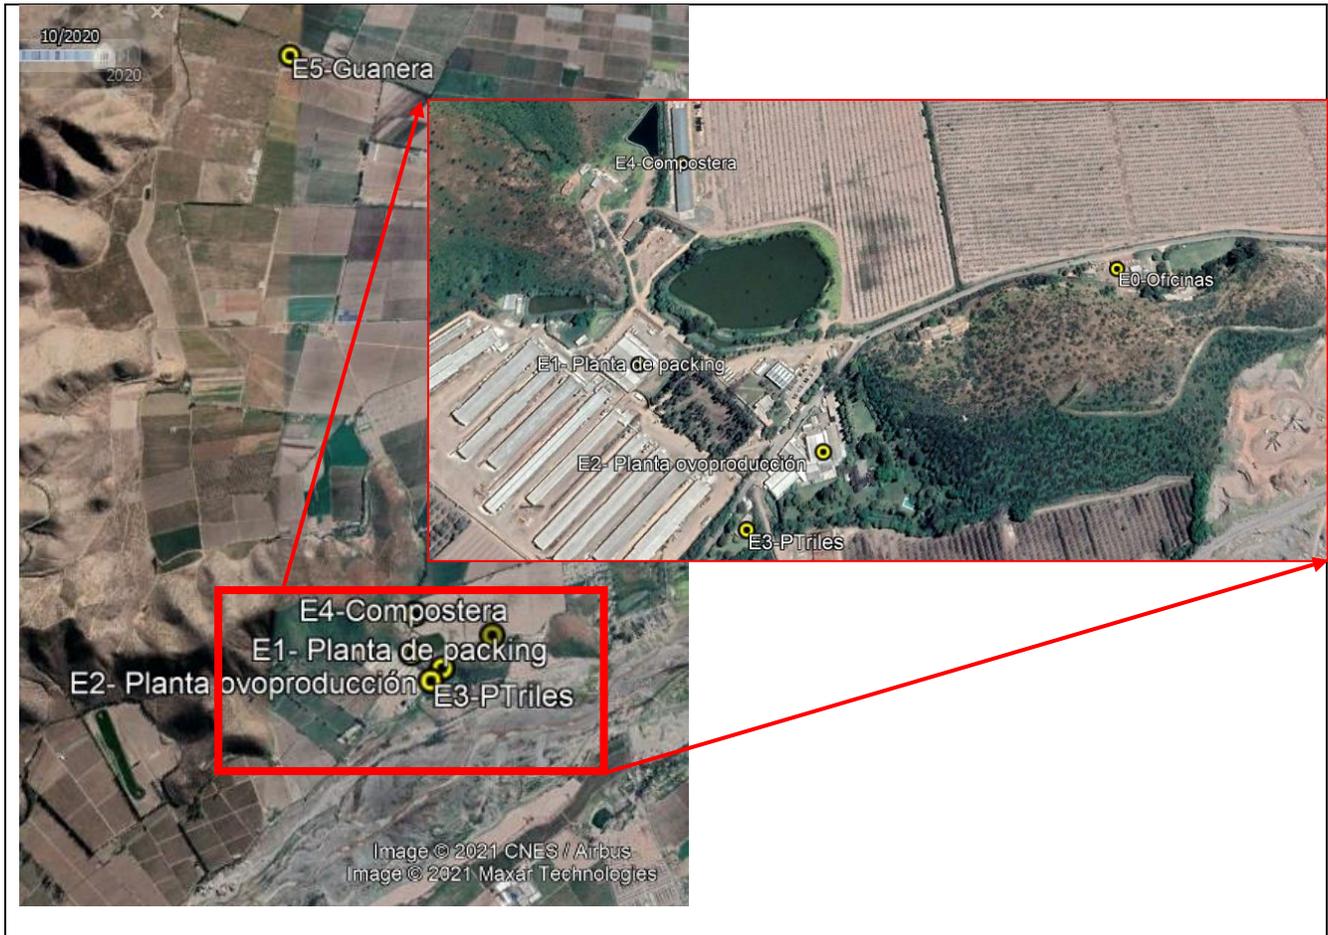
4.3.2 Esquema de recorrido

N° de estación	Nombre/ Descripción de estación
0	Oficinas
1	Planta de Packing (huevos frescos)
2	Planta de Ovoproductos Líquidos
3	Planta de Tratamiento de RILES
4	Compostera
5	Acopio de guano (Guaneras)

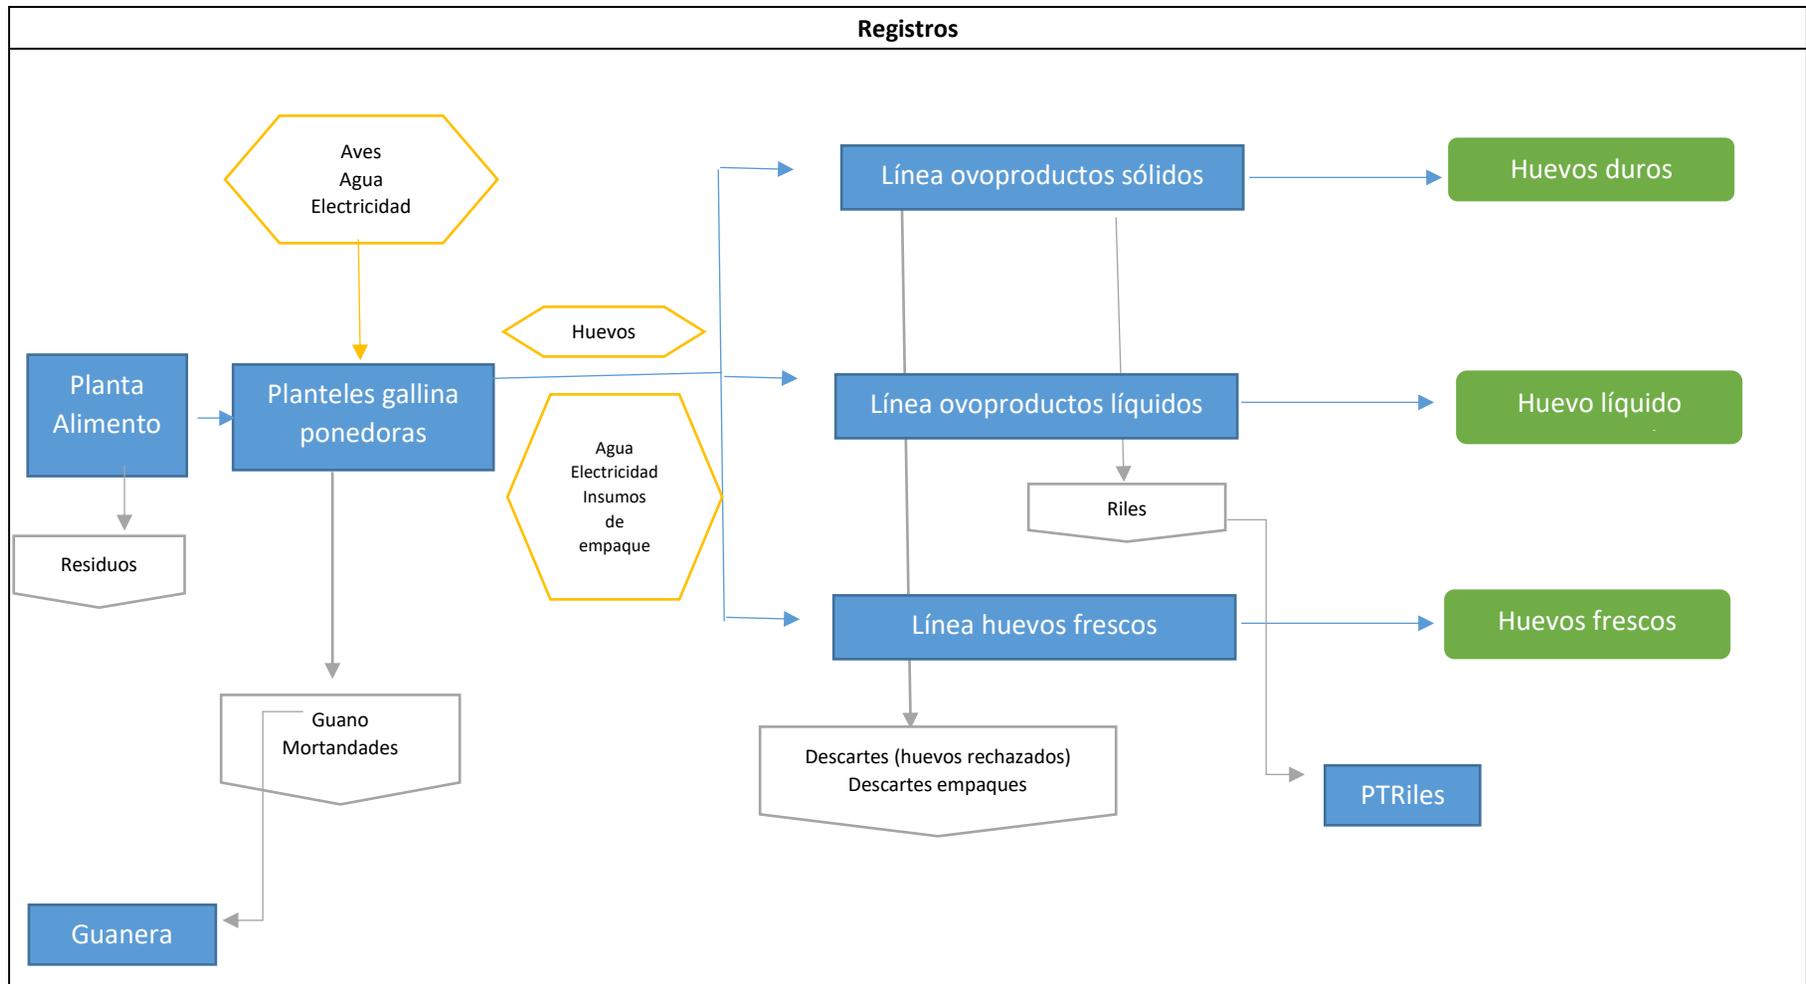
Imagen N°1

Descripción del medio de prueba: Diagrama conceptual del proceso productivo integral del platel "El Romeral".

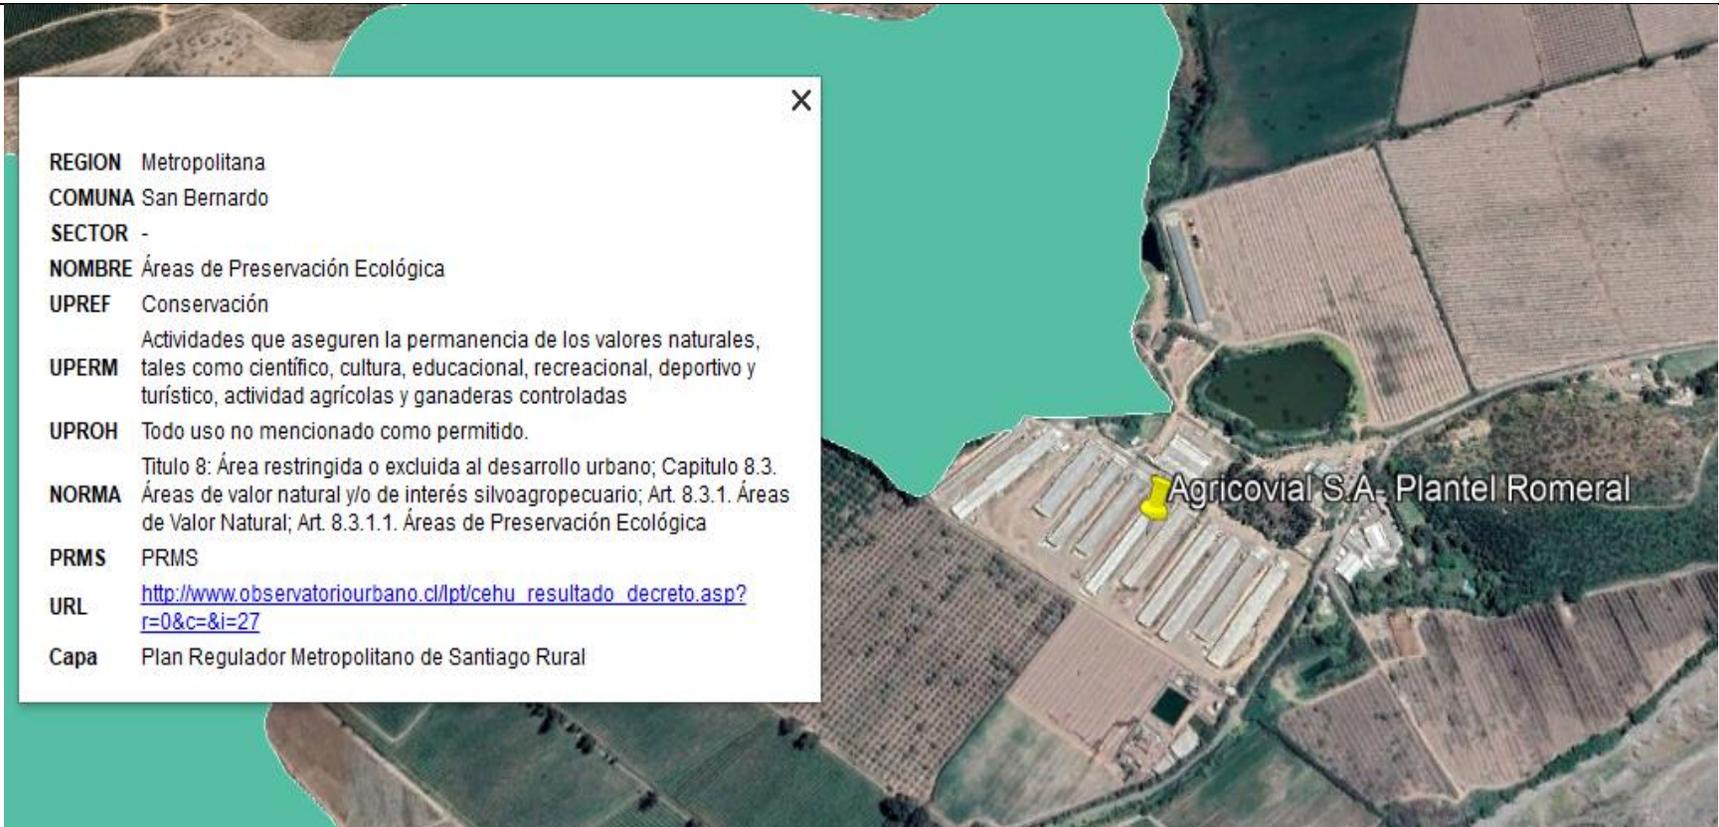
Imagen N°2

<p>Hecho (s):</p> <ul style="list-style-type: none"> De acuerdo a la ubicación del proyecto (imagen 2), es posible verificar que este no se emplaza en ninguna de las áreas puesta bajo protección oficial en el SEIA, pero si aledaño a un área definida como “Zona de protección conservación ecológica” con base a la zonificación establecida en el Plan Regulador Metropolitano de Santiago (disponible en http://www.ide.cl/index.php/planificacion-y-catastro/item/1878-zonificacion-plan-regulador-metropolitano-de-santiago-prms), definida en el numeral 8.3.1.1. de la Ordenanza del Plan Regulador metropolitano de Santiago-Texto actualizado y compaginado. En concordancia a lo señalado en el dictamen de Contraloría General de la República E39766N20, del 30 de septiembre de 2020 (disponible en https://www.contraloria.cl/pdfbuscador/dictamenes/E39766N20/html), indicar que las áreas definidas como “Áreas de protección natural” en dicho instrumento de planificación territorial deben considerarse “bajo protección oficial” para los efectos de literal p) de la ley 19.300 y su consecuente ingreso al SEIA, pronunciamiento que tiene un efecto futuro y no retroactivo desde su publicación. <p>Dado lo anterior, si bien, las instalaciones y obras del denunciado no esta en un Área de Preservación Ecológica bajo protección oficial, para efectos del SEIA, es posible advertir que, en caso de en el futuro ampliarse el proyecto hacia el área puesta bajo protección, debe ingresar obligatoriamente al SEIA bajo el literal p).</p>

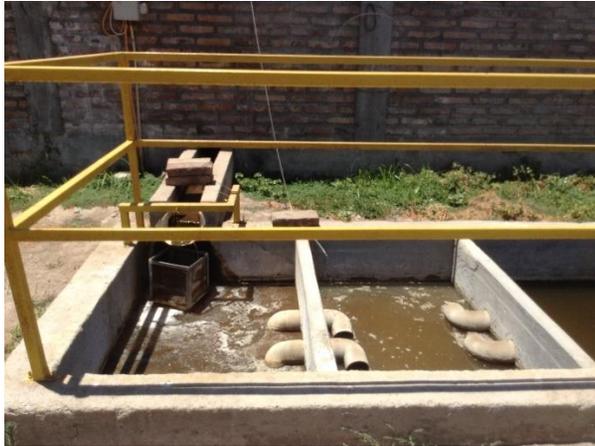
Fotografía N°1

Descripción del medio de prueba: Cámaras decantadoras

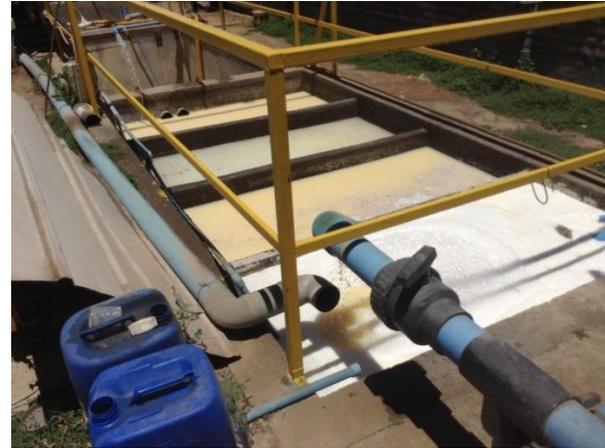
Descripción del medio de prueba: Sistema DAF
