## INFORME TÉCNICO DE FISCALIZACIÓN AMBIENTAL

EDIFICIO CÍRCULO 650

DFZ-2021-357-XIII-NE

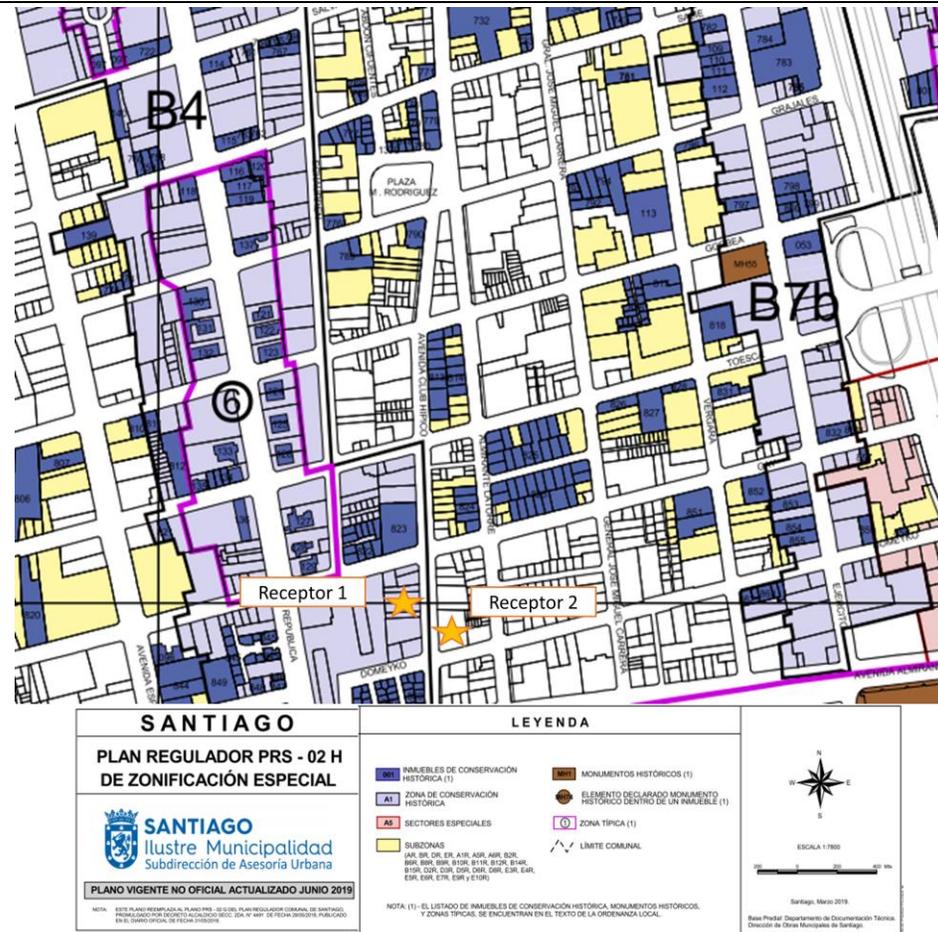
Figura 1.

**Descripción Medio de Prueba:** Figura ilustrativa del emplazamiento del receptor, respecto del Instrumento de Planificación Territorial Vigente, correspondiente al Plan Regulator Comunal de Santiago.

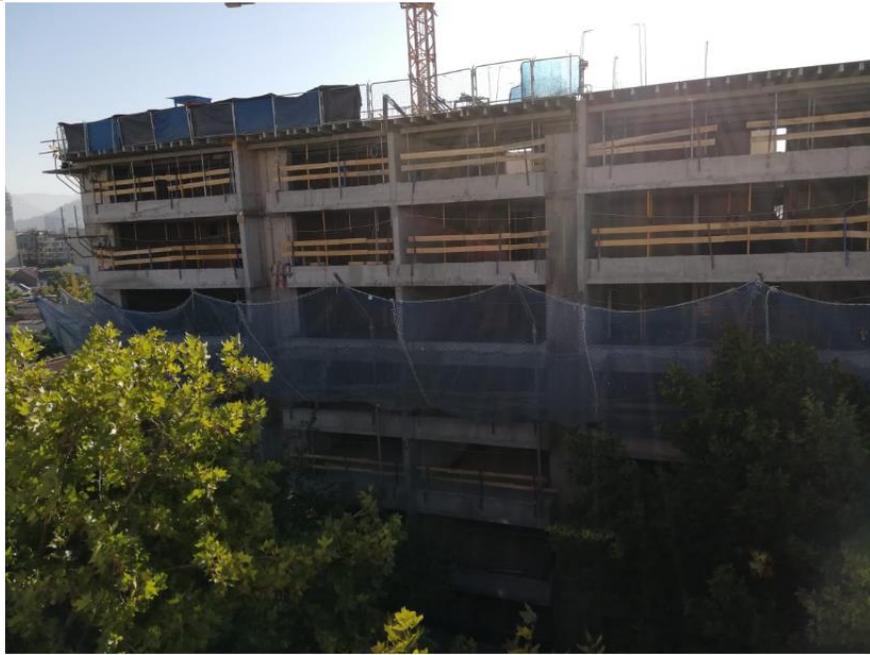
**Fotografía 1**

**Descripción Medio de Prueba:** Vista de las faenas constructivas.  
**Fuente:** Fotografía capturada durante medición de ruidos desde receptor.

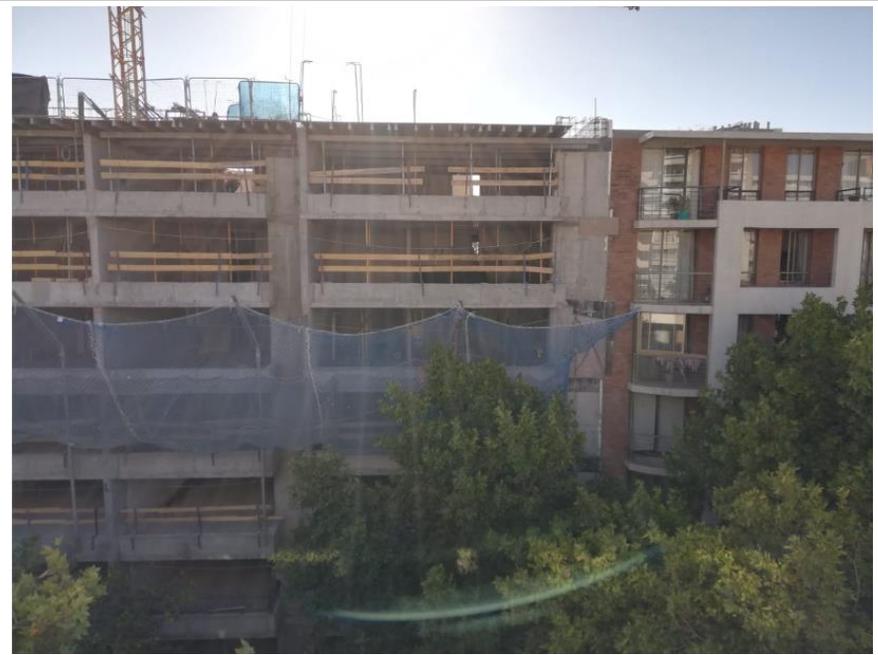
**Fotografía 2**

**Descripción Medio de Prueba:** Vista de las faenas constructivas.  
**Fuente:** Fotografía capturada durante medición de ruidos desde receptor.

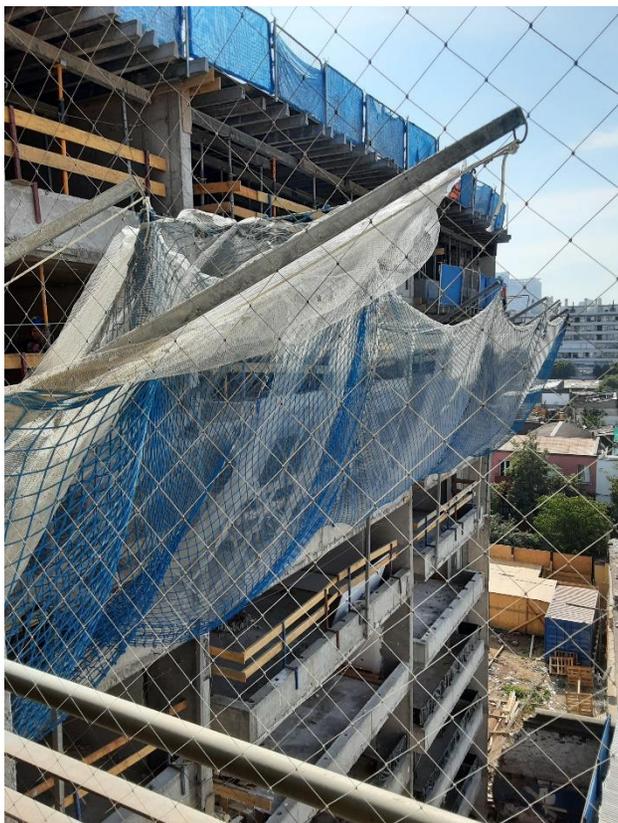
**Fotografía 3**

**Descripción Medio de Prueba:** Vista de las faenas constructivas.  
Fuente: Fotografía capturada durante medición de ruidos desde receptor.

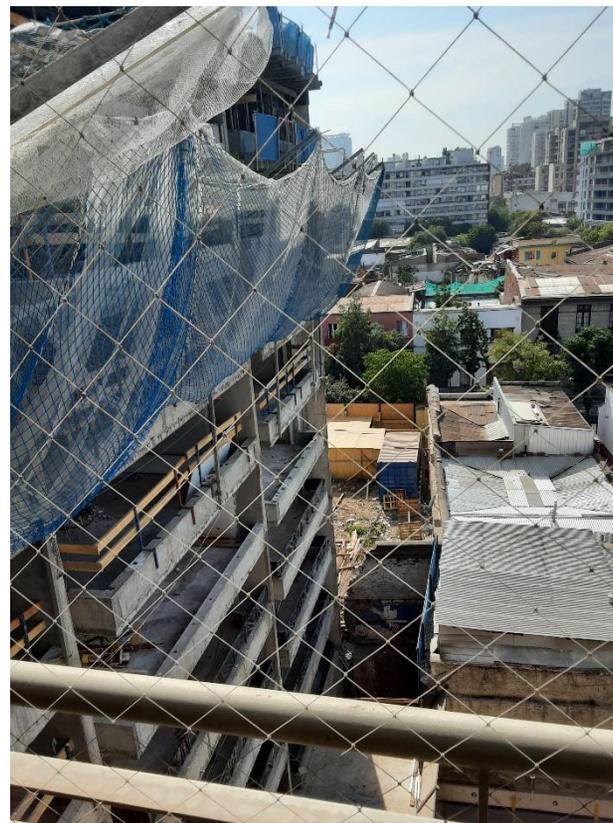
**Fotografía 4**

**Descripción Medio de Prueba:** Vista de las faenas constructivas.  
Fuente: Fotografía capturada durante medición de ruidos desde receptor.
