INFORME TÉCNICO DE FISCALIZACIÓN AMBIENTAL

RILES AL SUELO MEDIANTE MICRO ASPERSORES - COMERCIAL TORO Y NEGRONI

DFZ-2021-426-VII-RCA

MARZO 2021

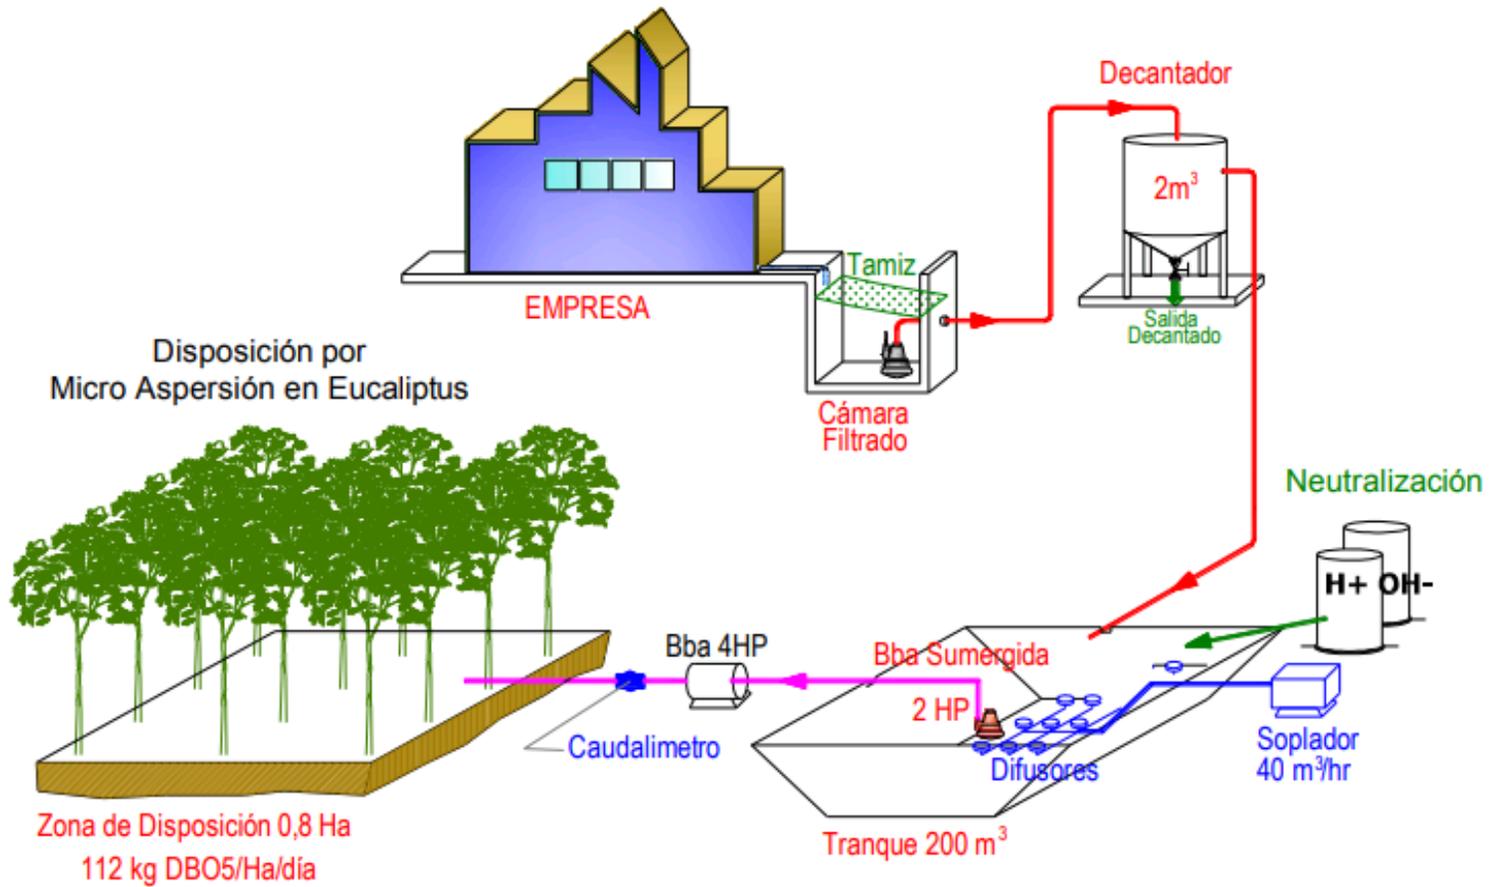
Figura 2. Layout del proyecto (Fuente: Declaración de Impacto Ambiental “Sistema de Tratamiento para Disponer RILes al Suelo Mediante Micro Aspersores - Comercial Toro y Negróni Ltda.”).

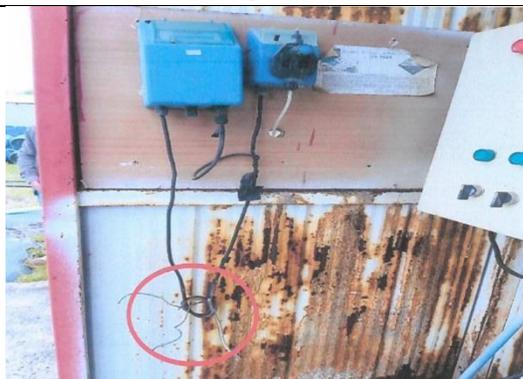
Fotografía 1.

Descripción del medio de prueba: bomba dosificadora de químicos para regulación de pH en mal estado. Fotografía obtenida por la SEREMI de Salud de la Región del Maule.

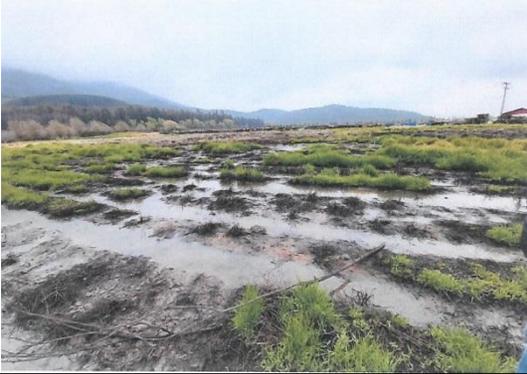
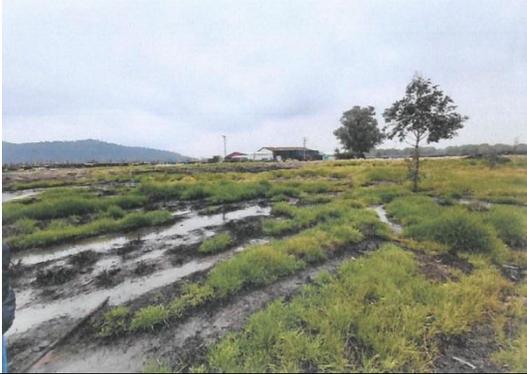
Fotografía 2.	Fecha: 06-09-2019.	Fotografía 3.	Fecha: 06-09-2019.
Coordenadas UTM DATUM WGS84 HUSO 19	Norte: 6.118.357	Este: 305.757	Coordenadas UTM DATUM WGS84 HUSO 19
Norte: 6.118.357	Este: 305.757	Norte: 6.118.357	Este: 305.757
Descripción del medio de prueba: zona de riego por micro aspersión saturada (el día de inspección se presentaba una leve llovizna). No se observaron eucaliptus. Fotografía obtenida por la SEREMI de Salud de la Región del Maule.		Descripción del medio de prueba: zona de riego por micro aspersión saturada (el día de inspección se presentaba una leve llovizna). No se observaron eucaliptus. Fotografía obtenida por la SEREMI de Salud de la Región del Maule.

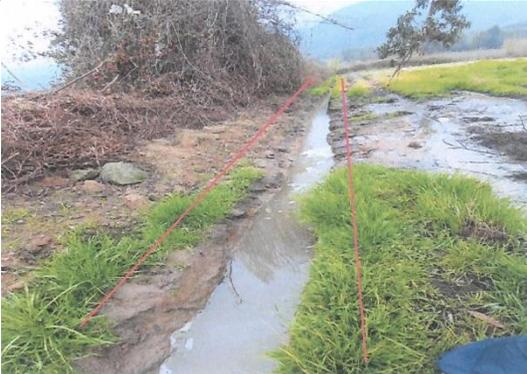
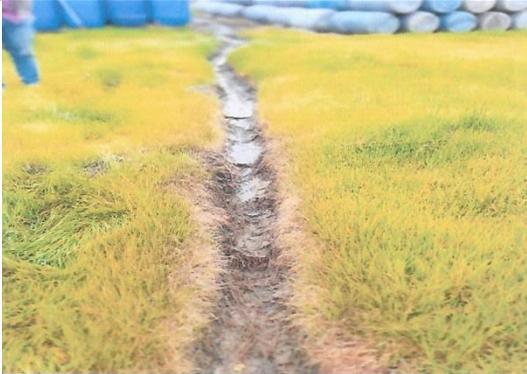
Fotografía 4.	Fecha: 06-09-2019.	Fotografía 5.	Fecha: 06-09-2019.
Coordenadas UTM DATUM WGS84 HUSO 19	Norte: 6.118.357	Este: 305.757	Coordenadas UTM DATUM WGS84 HUSO 19
Norte: 6.118.357	Este: 305.757	Norte: 6.118.357	Este: 305.757

Descripción del medio de prueba: excavación de zanja perimetral a un costado de la zona de riego donde se capta el exceso de agua por escurrimiento superficial. Fotografía obtenida por la SEREMI de Salud de la Región del Maule.		Descripción del medio de prueba: zanja formada al interior del predio donde escurre agua de proceso que no logra ser canalizada hacia la planta de tratamiento de RILes. Fotografía obtenida por la SEREMI de Salud de la Región del Maule.
