INFORME TÉCNICO DE FISCALIZACIÓN AMBIENTAL

Programa de Cumplimiento

FAENADORA CISNE AUSTRAL
DFZ-2019-2219-XI-PC
DICIEMBRE 2020

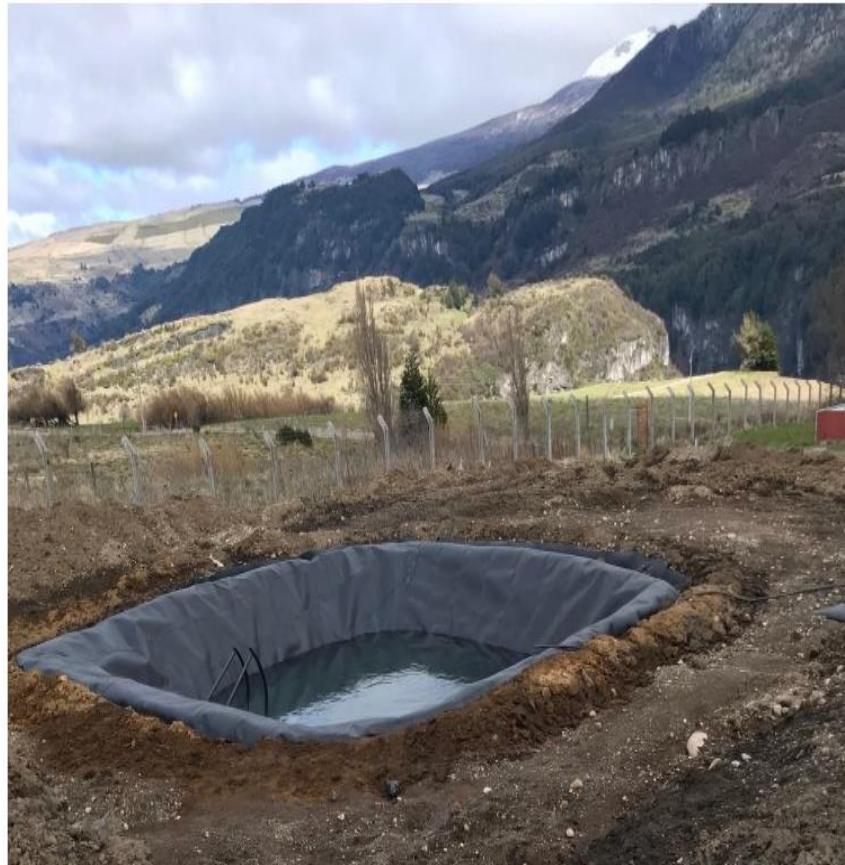
Imagen 3.

Fotografía 1. Estanque auxiliar de sistema de tratamiento de RILES, vista W-E

Descripción del medio de prueba: Fotografía de estanque de contingencia de 130 m³ en construcción.

Nº	Acción	Plazo de ejecución	Medios de verificación	Resultados de la Fiscalización
1	Detención de inicio procesos de producción para no generar Residuos Líquidos Industriales	31-10-2019	Aviso a clientes paralización proceso. Fotografías mensuales fechadas y georeferenciadas de Planta sin actividad. Certificado autocontrol 2019 sin descarga. Informe consolidado ejecución y evolución de la acción considerando propósito y reinicio programado	Titular acredita la paralización de faena para el período comprometido, con mails enviados a Cliente (Imagen 1) y a Inspección del trabajo (Imagen 2). Adjunta, además, certificados de autocontroles acreditando que la planta no se encontró en funcionamiento en la fecha indicada, ver detalle de la documentación en el reporte 2 avance.
2	Construcción de estanque de contención 130 metros cúbicos	31-10-2019	Fotografías de avance construcción georreferenciadas. Facturas y boletas compras materiales y mano de obra. Informe final una vez terminada la construcción	Mediante reporte 2 de avance, adjunta fotografías y documentación que acreditan el proceso de construcción del estanque (Imagen 3). Mediante informe final de fecha 19 de noviembre 2019, titular adjuntó fotografías del estanque de contingencia construido (Imagen 4), junto a facturas de compra asociadas a la construcción del mismo, ver detalle en documentación anexa en reporte 2 avance.

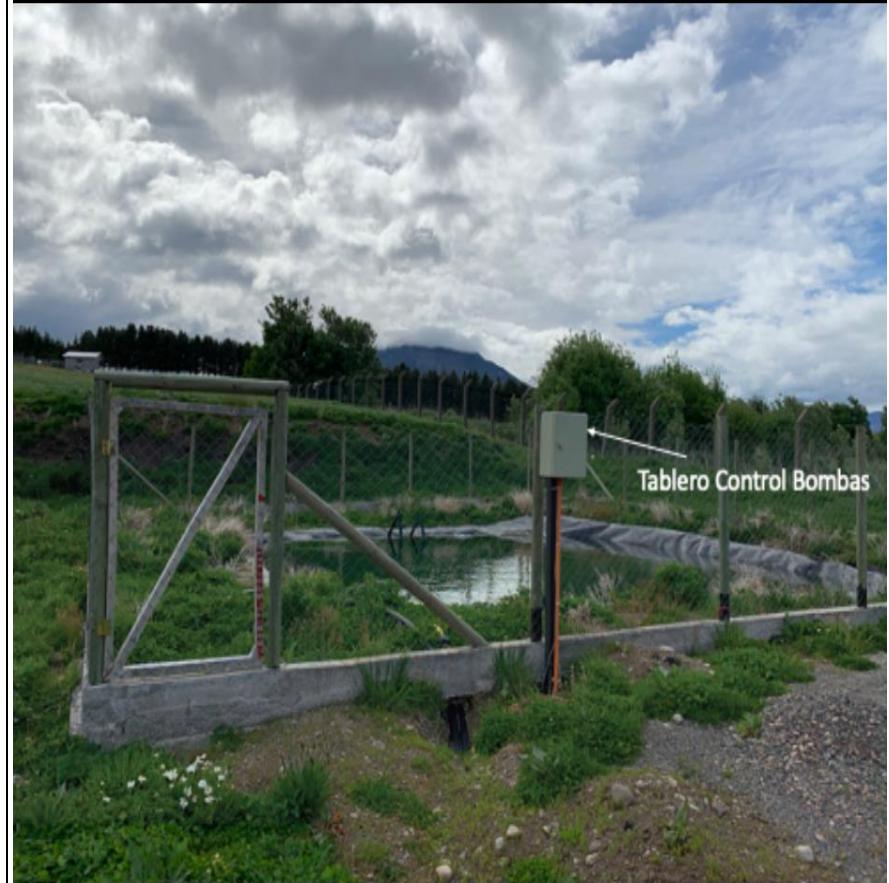
Imagen 4.

Descripción del medio de prueba: Fotografía estanque de contingencia construido y cercado perimetralmente. Se aprecia tablero de control de bombas.

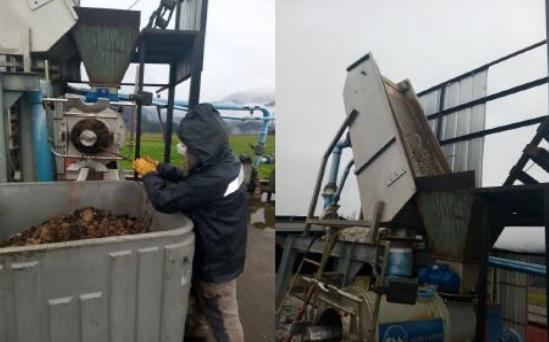
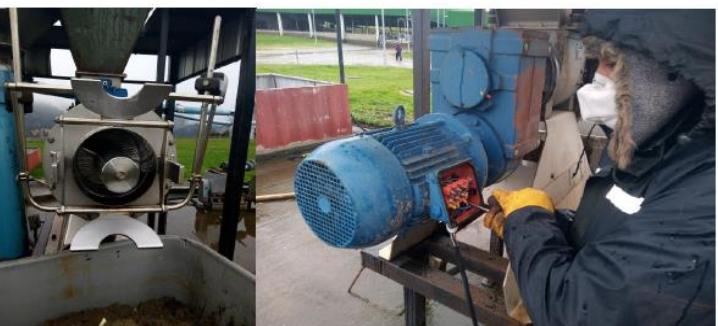
<p>Personal de mantenimiento realizó maniobra de desarmado, revisión e inspección visual a partes mecánicas de prensa fan, filtro y unidad motriz. También se realizó revisión a conductores eléctricos Y reapriete de los mismos.</p>

Imagen 5.	Fecha: 20-05-2019	Imagen 6.	Fecha: 01-07-2020
Descripción del medio de prueba: registro de limpieza y mantención prensa FAN de fecha 20 de mayo 2019.		Descripción del medio de prueba: fotografías de mantención de la prensa FAN del 01 de julio 2020, sin embargo, las fotografías no se encuentran fechadas.

Nº	Acción	Plazo de ejecución	Medios de verificación	Resultados de la Fiscalización
3	Desarme y Limpieza de prensa FAN	26-06-2020	Registro verificación desarme y limpieza prensa. Fotografías de mantención en el trimestre. Informe consolidado de ejecución operaciones de mantención, fotografías fechadas de mantención no informadas	En medios de verificación de avance 2 del sistema SPDC, el titular adjuntó fotografías fechadas de limpieza prensa FAN, en los medios de verificación correspondientes a la acción 6, se asume que, por error, no se adjuntaron como verificadores de la acción 3. La fecha en las fotografías señala que la acción de limpieza se efectuó el 11 de septiembre de 2019 (Imagen 7 y 8). El titular mediante Informe Final de fecha 19 de noviembre (Anexo 1), adjunta anexo 3-A correspondiente a registro de limpieza y mantención de prensa FAN de fecha 20 de mayo de 2019 (Imagen 5) y anexo 3-B correspondiente a fotografías de mantención de prensa FAN de fecha 01 de julio 2020 (Imagen 6) Las fotografías del anexo 3-B, no están fechadas por lo que no es factible aseverar que efectivamente los trabajos se realizaron en la fecha indicada. Por otro lado consultada la Gerente de la empresa Sra. Stephanie Bouckaert mediante correo electrónico, indica que la planta faenadora Cisne Austral operó durante el 06 de noviembre de 2019 al 09 de junio 2020 (Anexo 2). Como antecedente que

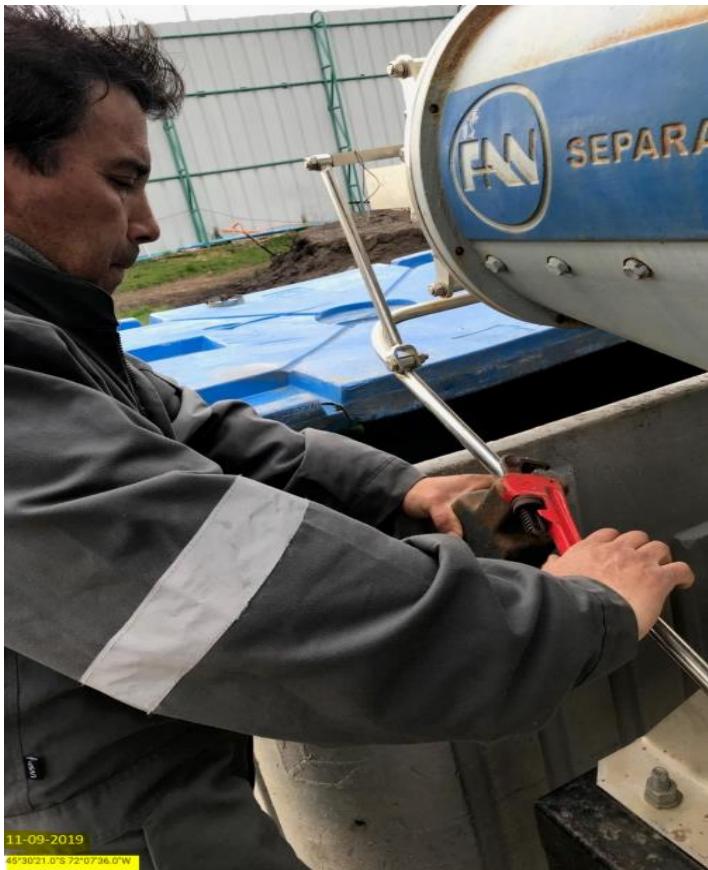
Imagen 7.

Descripción del medio de prueba: Fotografía de mantenimiento a prensa FAN fechada y georeferenciada

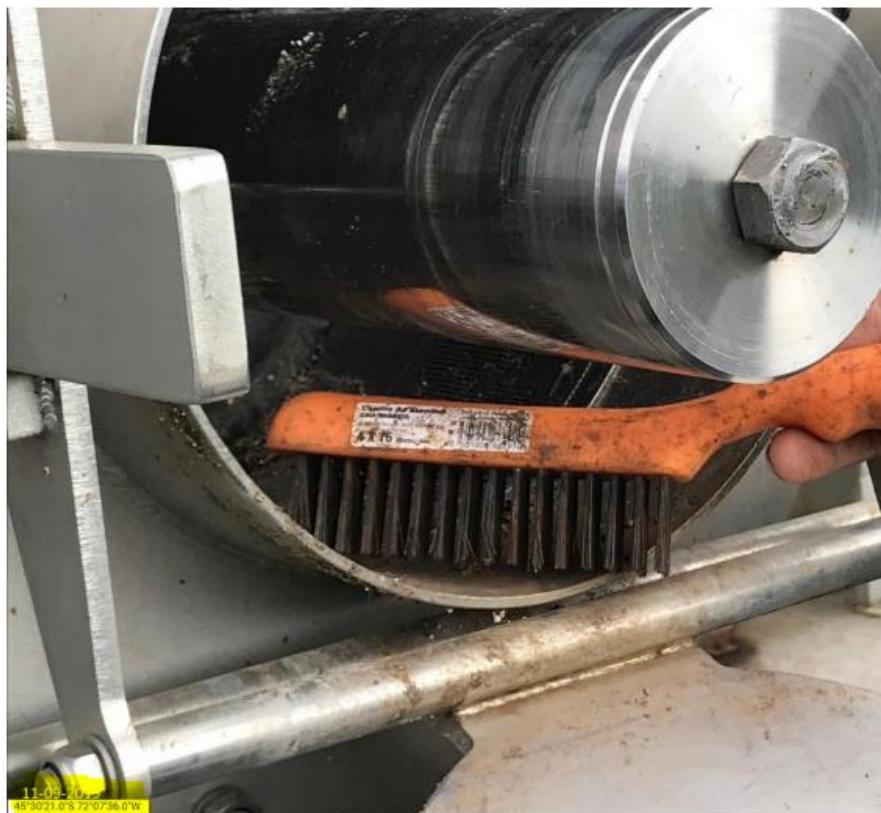
Imagen 8.

Descripción del medio de prueba: Fotografía de mantenimiento a prensa FAN fechada y georeferenciada

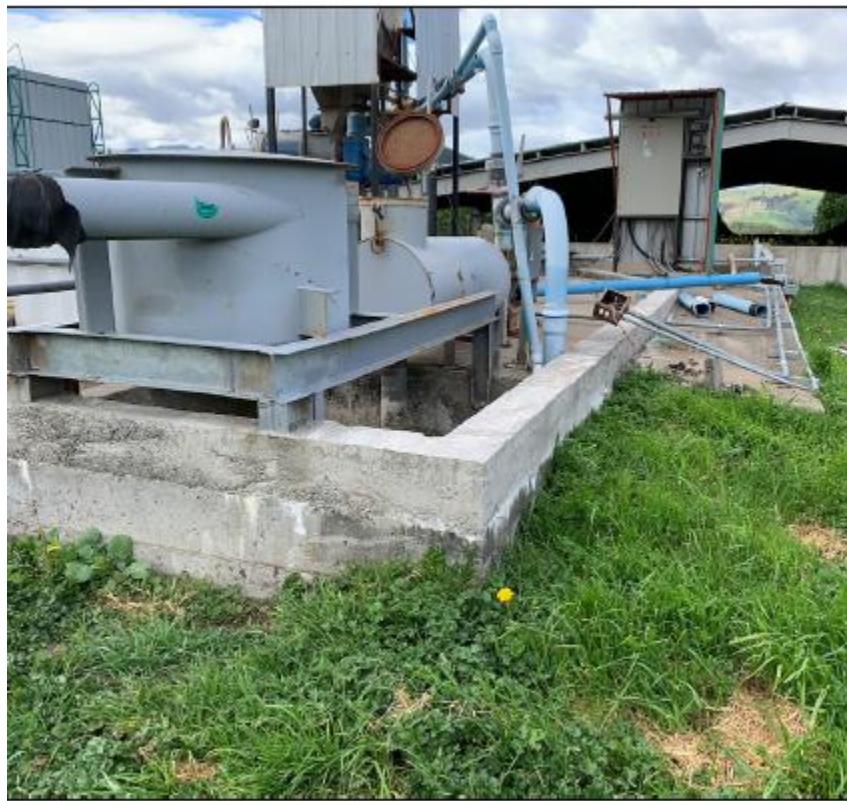
Imagen 9.

Fotografía 4. Pretil construido, area prensa FAN, vista exterior N-S

Descripción del medio de prueba: se aprecia pretil construido alrededor de prensa FAN

<p>acredita el funcionamiento de la planta en la fecha indicada por la gerencia de Cisne Austral, en febrero de 2020 autoridades de gobierno visitaron la planta mientras estaba en operación http://www.eldivisadero.cl/noticia-55589</p> <p>Los medios de verificación de esta acción, acreditan un desarme y mantención de la prensa en fecha previa a la operación de la planta (20 mayo 2019), un desarme y mantención durante la faena (11 septiembre 2019) y un desarme y mantención posterior a la operación (01 julio 2020), sin embargo, el PdC aprobado mediante Res. Ex. N°5/2019, señala que la forma de implementación de la acción será en forma mensual a partir de la reanudación de procesos de producción, personal de mantención efectuará desarme y limpieza de prensa FAN y sus componentes.</p> <p>El titular no realiza la limpieza con la frecuencia comprometida.</p>
4	Construcción de pretil alrededor del radier que soporta filtro prensa FAN	31-10-2019	Cotización. Fotografías de reporte mensual de avance fechadas y georeferenciadas. Informe consolidado construcción terminada, planos y fotografías.	El titular mediante informe final de fecha 19 de noviembre (Anexo 1), adjunta anexo 4-B con fotografías donde se aprecia el pretil construido alrededor de la prensa FAN (Imagen 9 y 10)

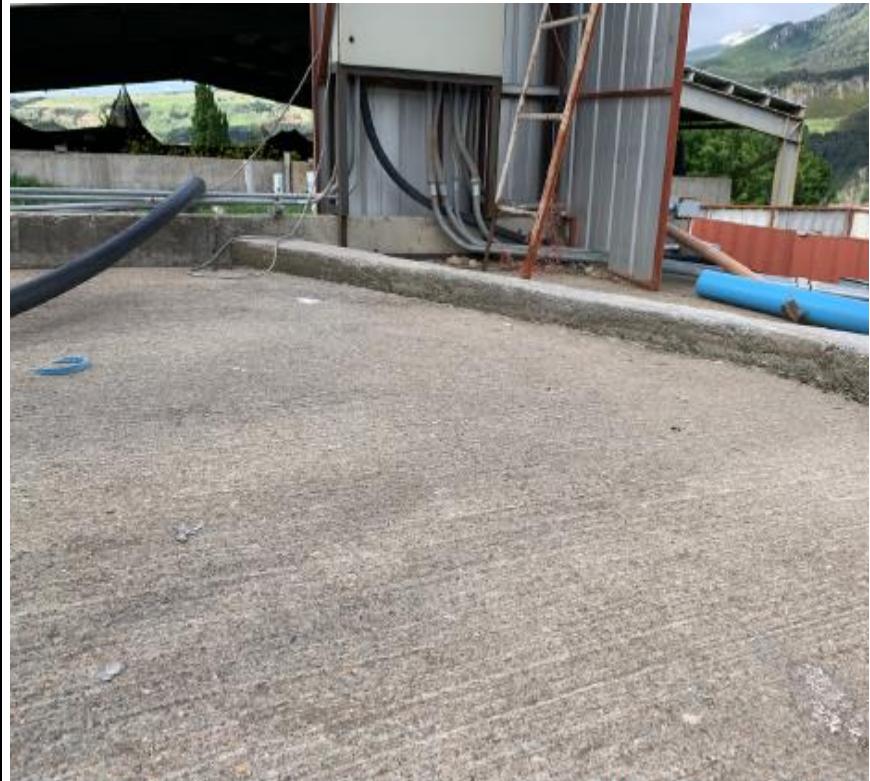
Imagen 10.

Fotografía 2. Pretil construido, area prensa FAN, vista interior N-S

Descripción del medio de prueba: Otra imagen de pretil construido alrededor de prensa FAN.

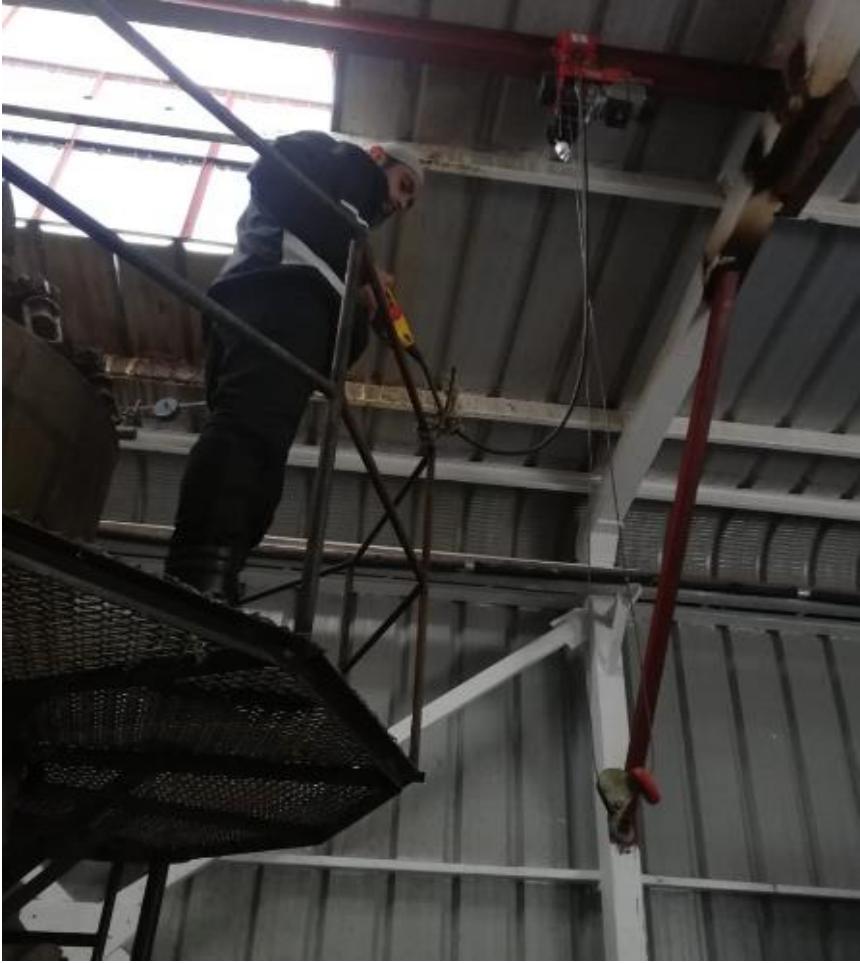
<p>Imagen 11</p> <p>Descripción del medio de prueba: Operario en plataforma de digestor marzo 2020, este registro no permite acreditar el desarme y limpieza del digestor.</p>

Nº	Acción	Plazo de ejecución	Medios de verificación	Resultados de la Fiscalización
5	Limpieza profunda de Digestor (cocedor)	26-06-2020	Informe fotográfico fechado y georeferenciado de desarme y limpieza del digestor. Informe consolidado ejecución y evolución de las operaciones de mantención. Así como fotografías fechadas de mantenciones no informadas	El titular, en registros de medios de verificación de avance 4 del sistema de Seguimiento de Programas de Cumplimiento (SPDC), adjunta 3 fotografías sin fechas, donde se encuentran operarios a un costado de equipos de la planta, pero no se da cuenta de la limpieza y desarme del digestor (Imagen 11). Los trabajos se habrían realizado en marzo 2020, según lo señalado en plataforma. Mediante informe final de fecha 19 de noviembre de 2020 adjunta Anexo 3-B (Anexo 1) con fotografías de personal trabajando en digestor específicamente retirando óxido con fecha 01 de julio de 2020 (Imagen 12), pero estas imágenes no están fechadas y no se aprecia desarme del equipo. El PdC aprobado mediante Res. Ex. N°5/2019, señala que el personal de mantención y del área efectuará mantenimiento y limpieza del digestor y sus componentes en forma mensual, a partir de la reanudación de procesos de producción, sin embargo, en los medios de verificación entregados por la empresa no existen registros que den cuenta de la implementación de la acción con la frecuencia comprometida.

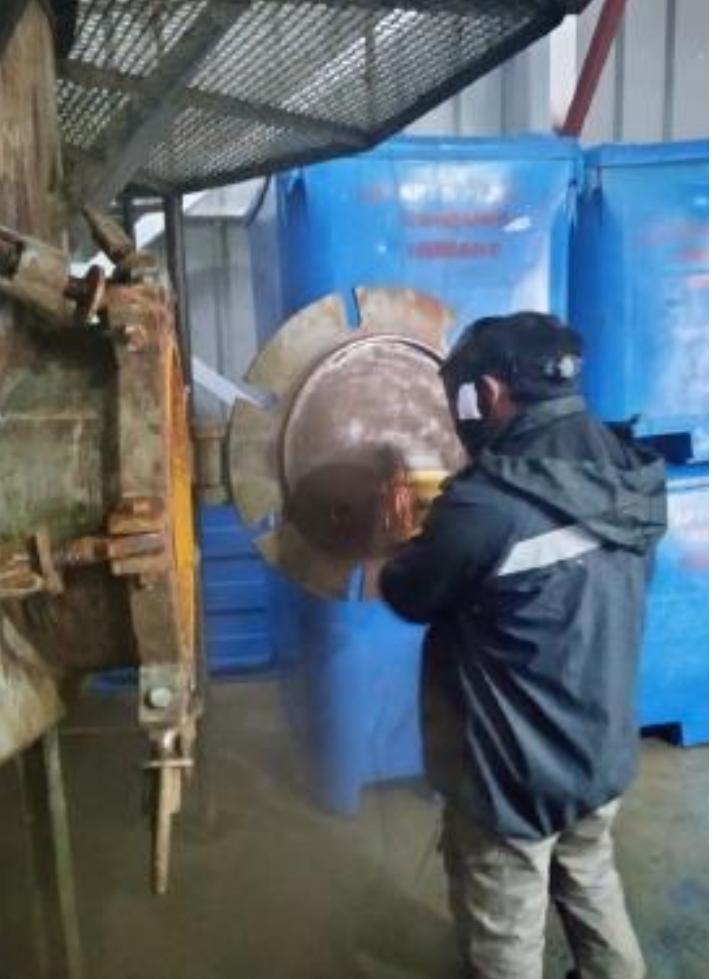
<p>Imagen 12.</p> <p>Descripción del medio de prueba: Operario realizando limpieza de óxido del digestor, la fotografía no se encuentra fechada, según informe del titular correspondería a mantención de fecha 01 de julio 2020, es decir, con posterioridad al término de la faena año 2019-2020.</p>
--	--

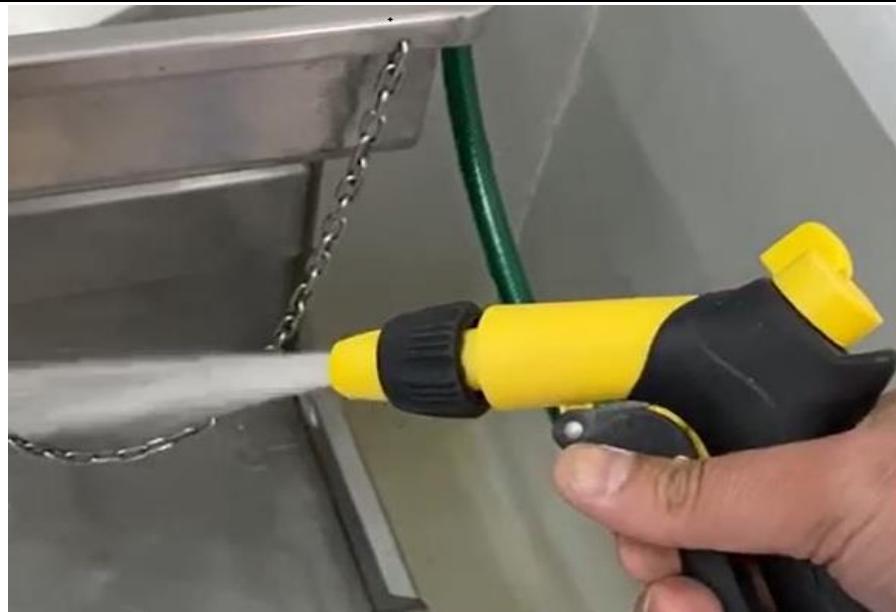
Imagen 19

Descripción del medio de prueba: Pistones instalados y operativos en Planta Faenadora Cisne Austral.

12	Implementación de pistolas de baja presión como reguladores de flujo en los puntos finales de mangueras con el objetivo de reducir el consumo de agua.	21-07-2020	Entrega de informe de costos de instalación de las pistolas de baja presión (cotizaciones, órdenes de compra, facturas, etc.) Entrega de informe consolidado con las conclusiones de la ejecución y evolución de esta acción, considerando su propósito.	Mediante reporte de avance N°4 subido por el titular a la plataforma SPDC con fecha 26 de marzo 2020, se adjuntó fotografía y videos de la instalación de pistones de agua, los cuales se aprecian operativos, no se adjunta informe de costos de instalación. El PdC aprobado mediante Res. Ex. N°5/2019, señala que la forma de implementación será mediante la adquisición e instalación de pistolas de aspersión de baja presión que permitan disminuir el consumo de agua en un 50% o más,
