## INFORME DE FISCALIZACIÓN AMBIENTAL

### PROGRAMA DE CUMPLIMIENTO KIMICA LTDA

DFZ-2017-5891-XIII-PC-EI

ABRIL 2021

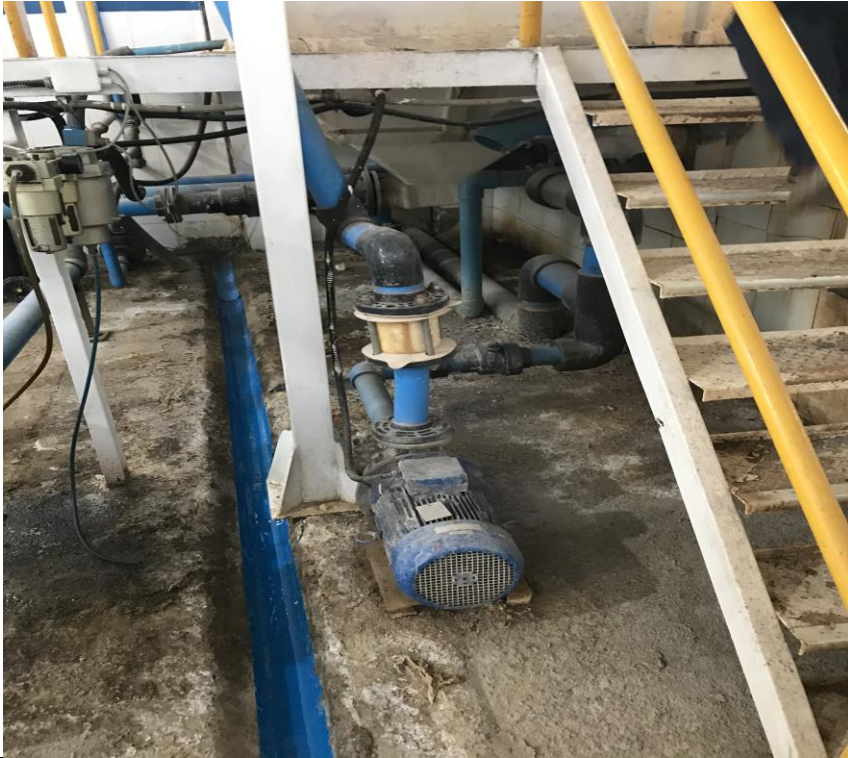
**Fotografía 1**

Registro fotográfico de bomba de recirculación de agua ácida, en funcionamiento al momento de la actividad de fiscalización realizada por esta Superintendencia. Fotografía tomada por el equipo fiscalizador SMA en la actividad de inspección del día 15 de julio de 2020.

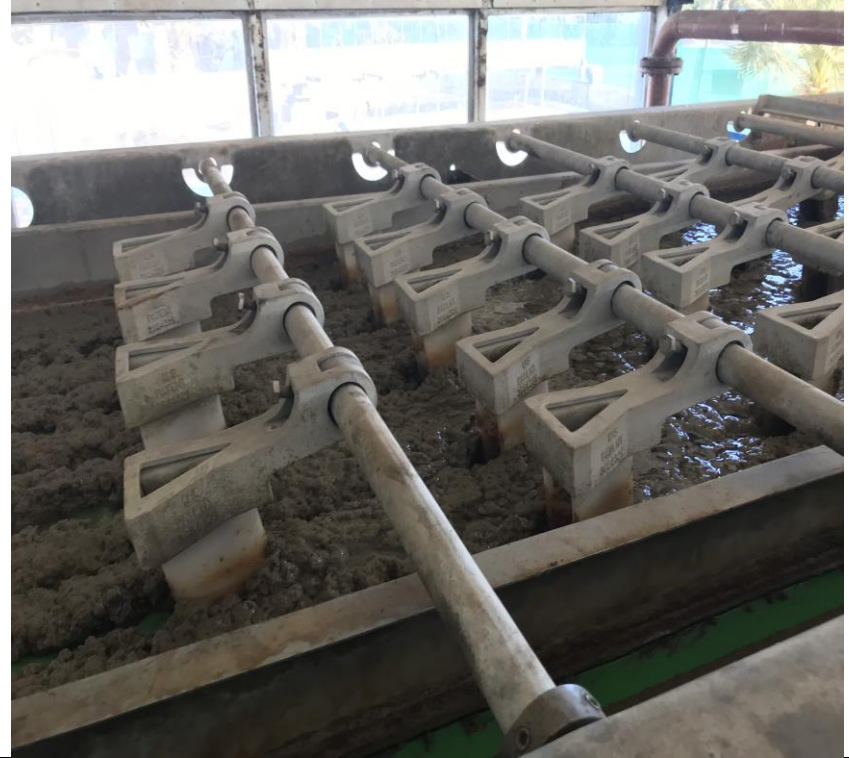
**Fotografía 2**

Registro fotográfico del filtro de bandas de la Planta de RILes, en funcionamiento al momento de la actividad de fiscalización realizada por esta Superintendencia. Fotografía tomada por el equipo fiscalizador SMA en la actividad de inspección del día 15 de julio de 2020.

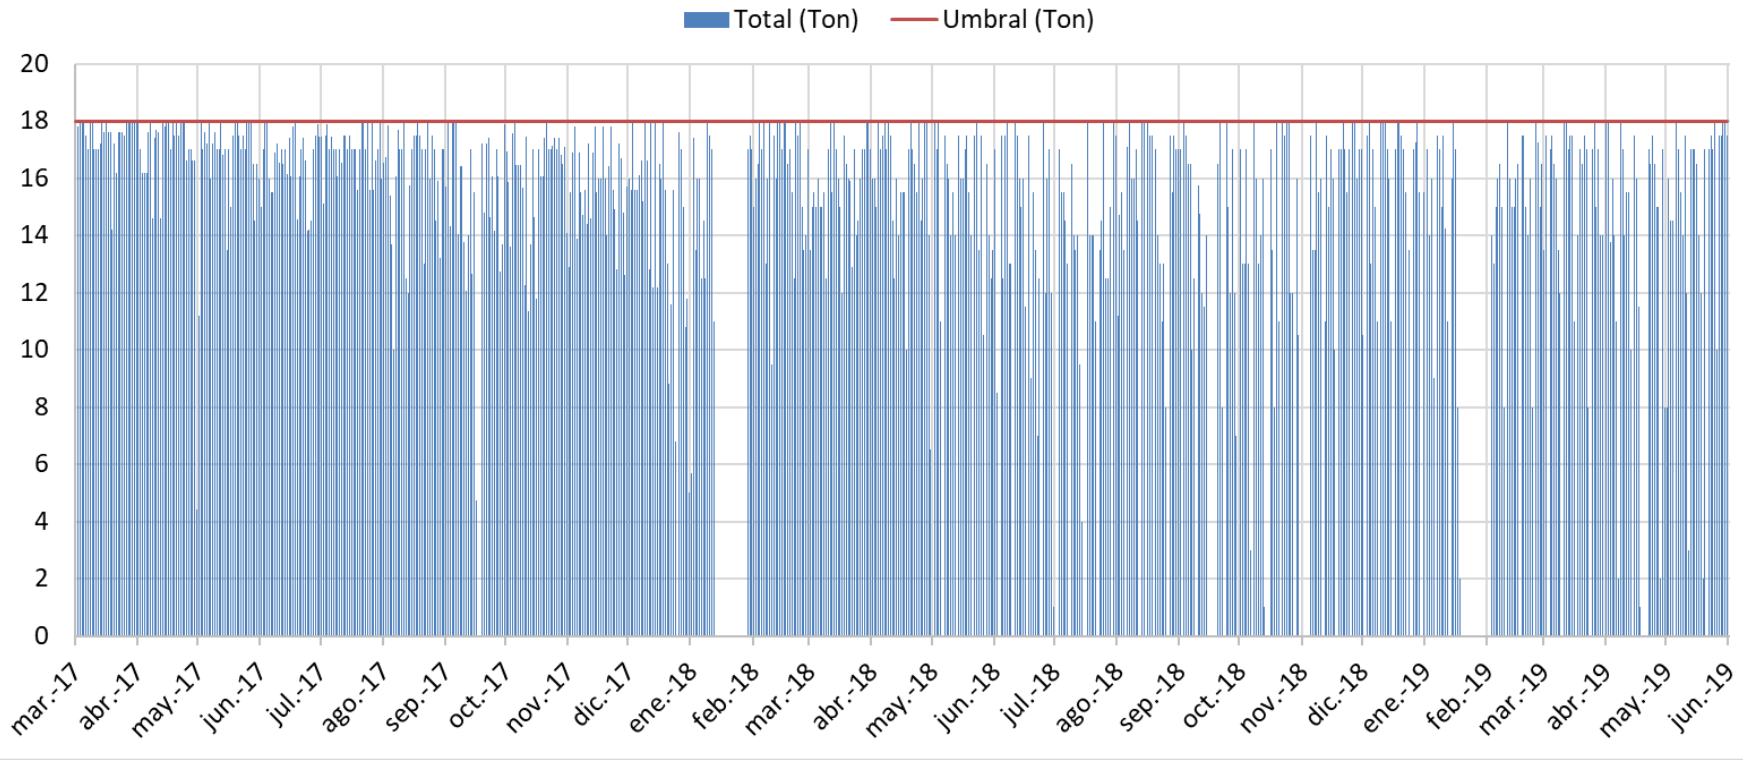
**Figura 3**

Gráfica del consumo diario de algas, periodo marzo/2017 a mayo/2019. Se observa que el límite diario de 18.000 kg (18 toneladas) no fue superado en ningún día durante el periodo indicado. Adicionalmente, se constata que en enero de 2018 y 2019 ocurrieron los mayores periodos en que la Planta no consumió algas. Elaboración propia en base a los antecedentes reportados por Alginatos Chile S.A.

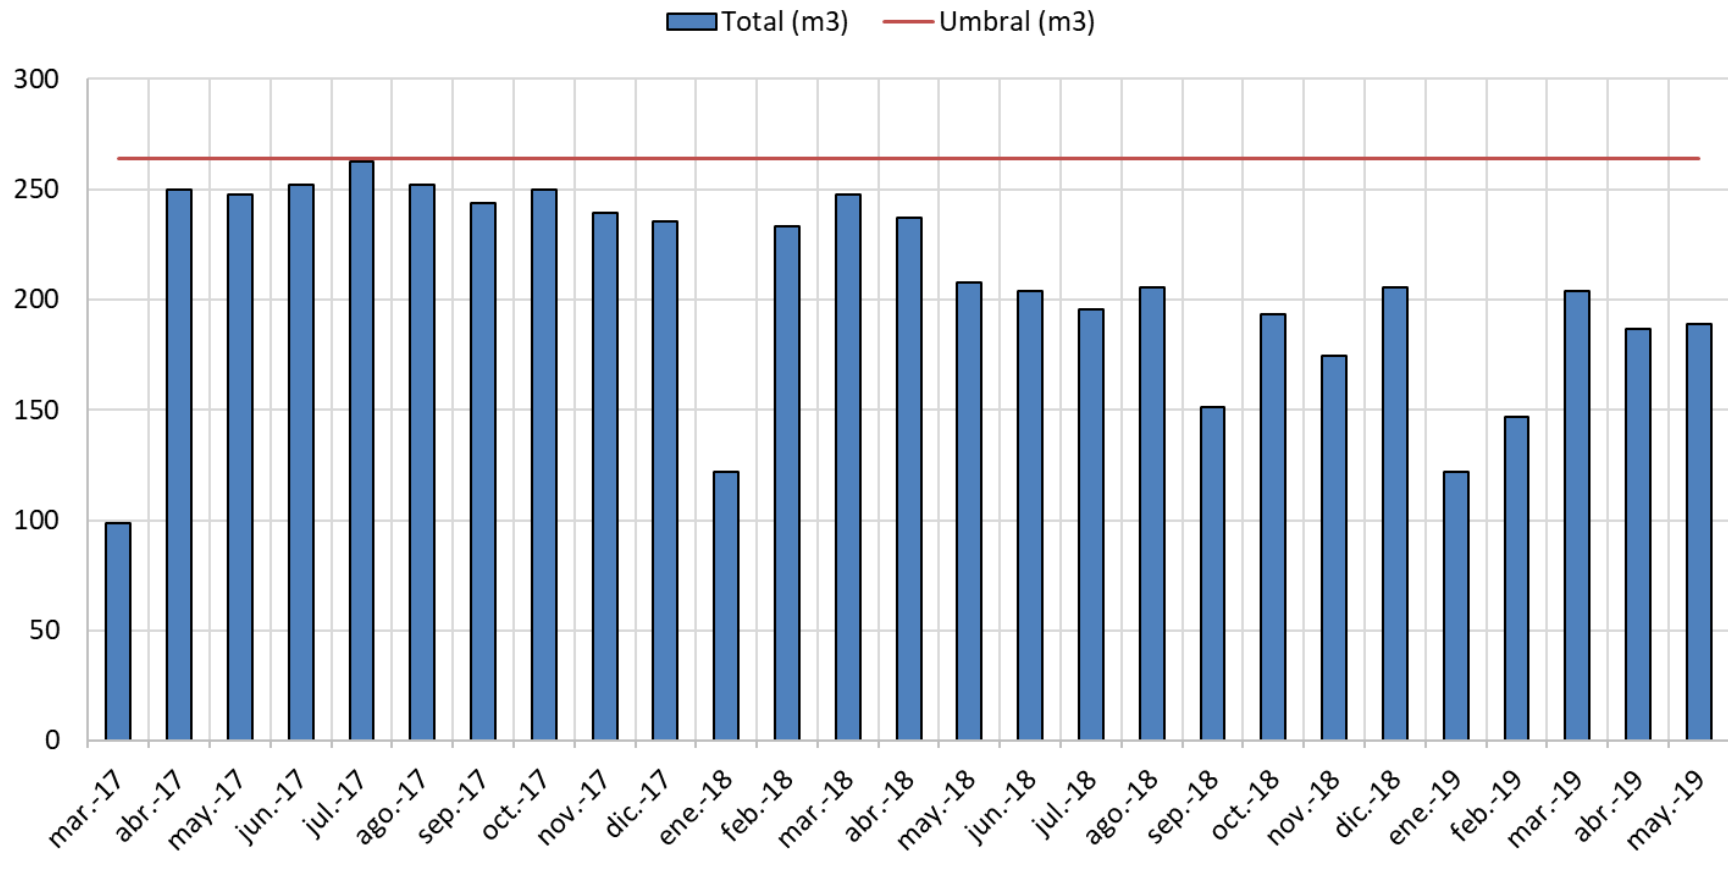
Figura 4

Gráfica del volumen mensual de lodos generados, periodo marzo/2017 a mayo/2019. Se observa que el límite mensual de 264 m3 no fue superado en ningún mes durante el periodo indicado. Elaboración propia en base a los antecedentes reportados por Alginatos Chile S.A.

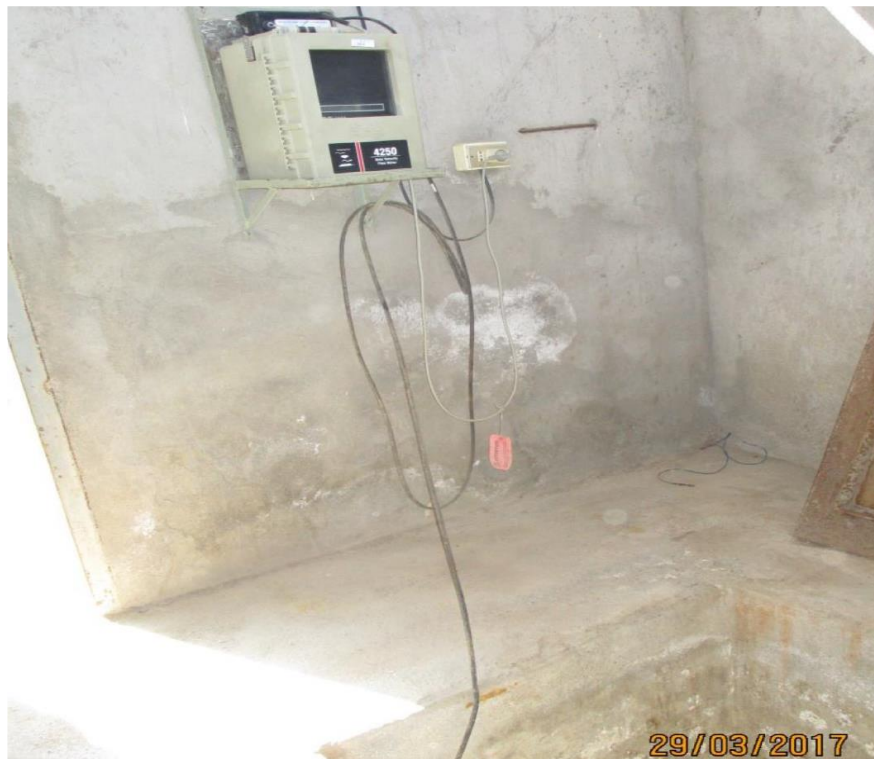
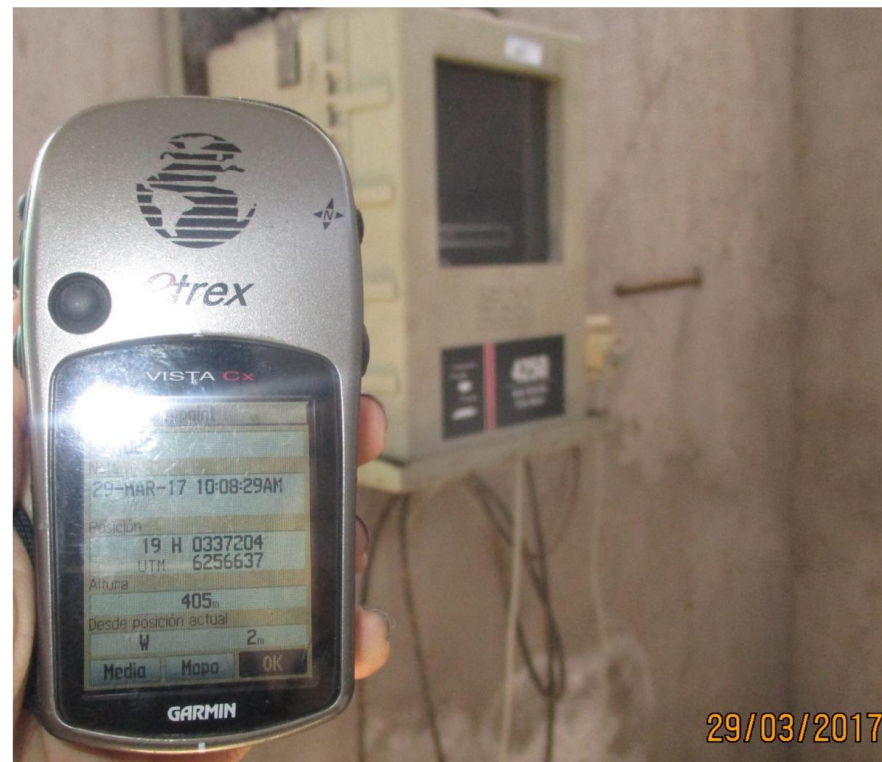
<b>Fotografía 3</b>		<b>Fecha:</b> 29 de marzo de 2017		<b>Fotografía 4</b>		<b>Fecha:</b> 29 de marzo de 2017	
<b>Coordenadas DATUM WGS84 HUSO 19</b>	<b>Norte:</b> 6.256.637 metros	<b>Este:</b> 337.204 metros		<b>Coordenadas DATUM WGS84 HUSO 19</b>	<b>Norte:</b> 6.256.637 metros	<b>Este:</b> 337.204 metros	
<b>Descripción de medio de prueba:</b> Registro fotográfico que muestra la instalación del caudalímetro permanente en la cámara ubicada en la planta de tratamiento de RILES del proyecto. Fotografía adjunta por Alginatos Chile S.A. en el Reporte Inicial del PDC.				<b>Descripción de medio de prueba:</b> Registro fotográfico que muestra la ubicación georreferenciada del caudalímetro instalado, en coordenadas UTM DATUM WGS84 HUSO 19. Fotografía adjunta por Alginatos Chile S.A. en el Reporte Inicial del PDC.

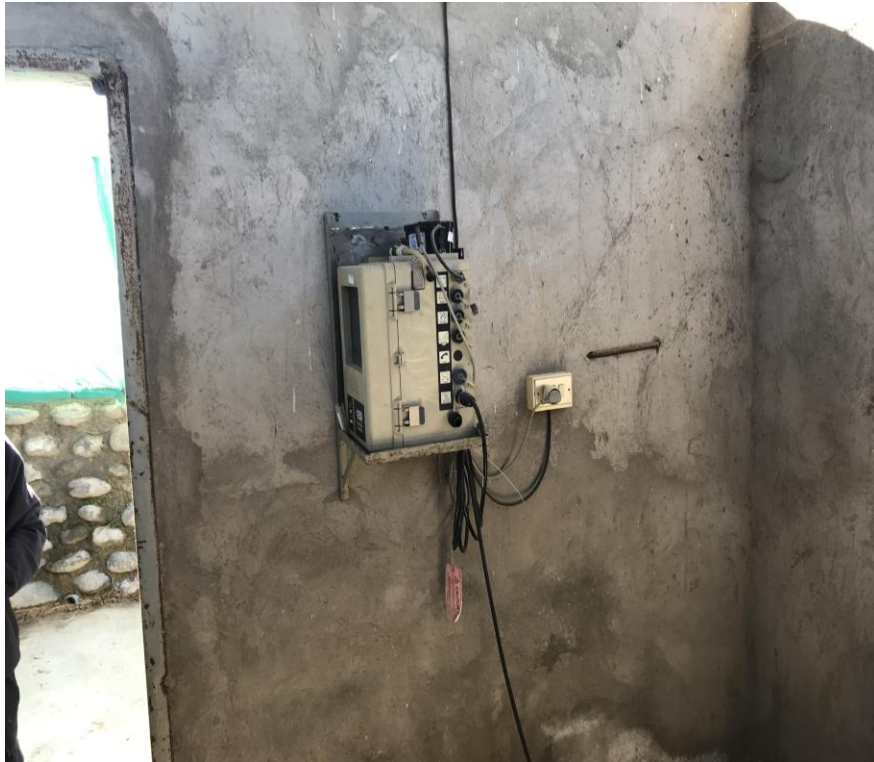
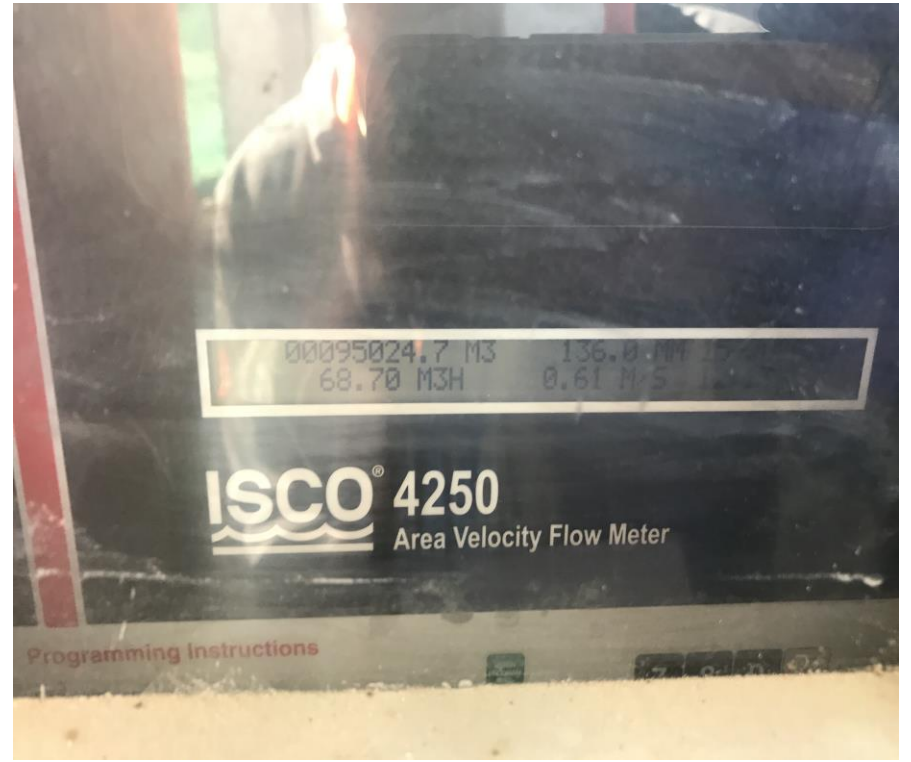
<b>Fotografía 5</b>		<b>Fecha:</b> 15 de julio de 2020		<b>Fotografía 6</b>		<b>Fecha:</b> 15 de julio de 2020	
<b>Coordenadas DATUM WGS84 HUSO 19</b>	<b>Norte:</b> 6.256.637 metros	<b>Este:</b> 337.204 metros		<b>Coordenadas DATUM WGS84 HUSO 19</b>	<b>Norte:</b> 6.256.637 metros	<b>Este:</b> 337.204 metros	
<b>Descripción de medio de prueba:</b> Registro fotográfico con la ubicación del caudalímetro en la cámara de monitoreo de la planta de tratamiento de RILES. Fotografía tomada por el equipo fiscalizador SMA en la actividad de inspección del día 15 de julio de 2020.				<b>Descripción de medio de prueba:</b> Registro fotográfico con la lectura del caudalímetro el día 15 de julio de 2020 a las 12:13 hrs, durante la actividad de inspección ambiental realizada por esta Superintendencia. La lectura fue de 68,7 m3/h (caudal instantáneo) y 95024,7 m3 (volumen del totalizador). Fotografía tomada por el equipo fiscalizador SMA en la actividad de inspección del día 15 de julio de 2020.

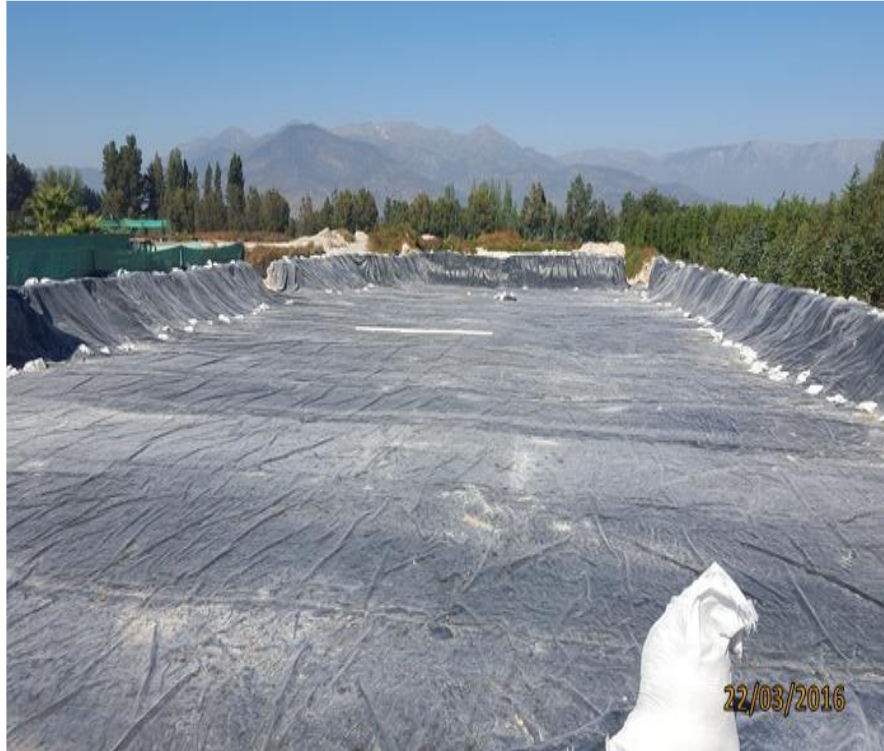
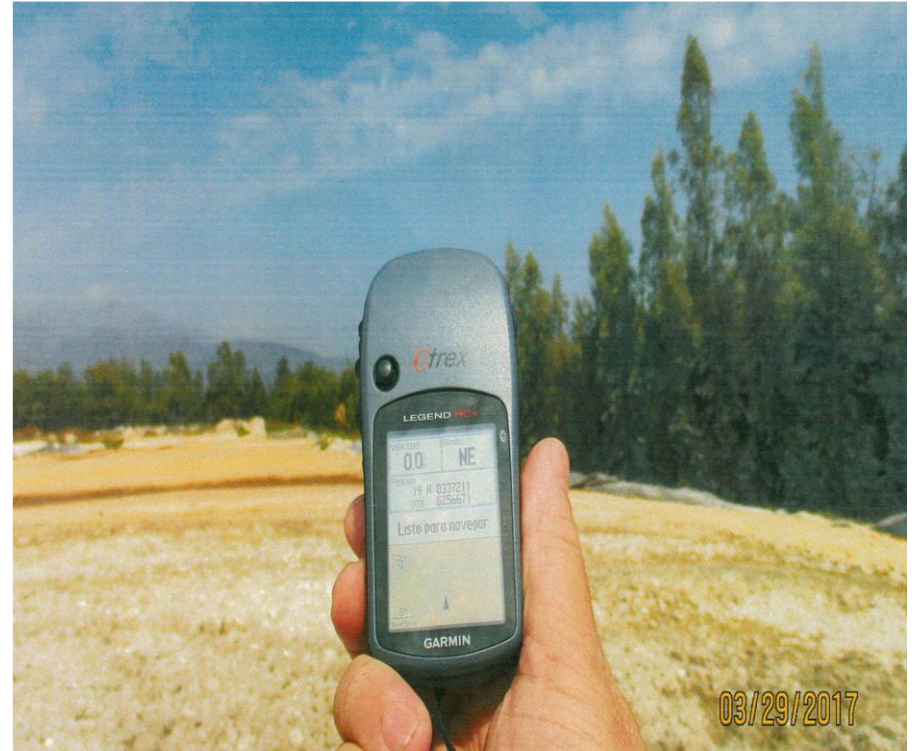
<b>Fotografía 7</b>		<b>Fecha:</b> 22 de marzo de 2016		<b>Fotografía 8</b>		<b>Fecha:</b> 29 de marzo de 2017	
<b>Coordenadas DATUM WGS84 HUSO 19</b>		<b>Norte:</b> 6.256.648 metros	<b>Este:</b> 337.201 metros	<b>Coordenadas DATUM WGS84 HUSO 19</b>		<b>Norte:</b> 6.256.671 metros	<b>Este:</b> 337.211 metros
<b>Descripción de medio de prueba:</b> Registro fotográfico que muestra la impermeabilización del depósito N° 1. Fotografía extractada del Reporte Inicial presentado por Alginatos Chile S.A.				<b>Descripción de medio de prueba:</b> Georreferenciación del depósito N° 1. Se observa que a marzo de 2017 la obra ya se encuentra en uso, con tierra de algas en su superficie. Fotografía extractada del Reporte Inicial presentado por Alginatos Chile S.A.

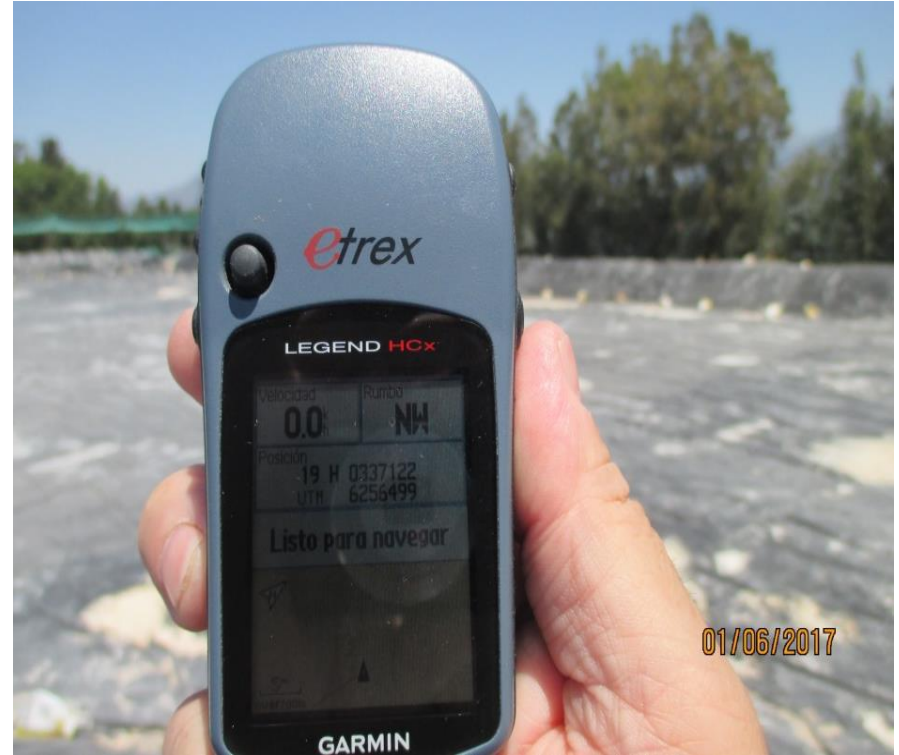
<b>Fotografía 9</b>		<b>Fecha:</b> 06 de enero de 2017		<b>Fotografía 10</b>		<b>Fecha:</b> 06 de enero de 2017	
<b>Coordenadas DATUM WGS84 HUSO 19</b>	<b>Norte:</b> 6.256.499 metros	<b>Este:</b> 337.122 metros		<b>Coordenadas DATUM WGS84 HUSO 19</b>	<b>Norte:</b> 6.256.499 metros	<b>Este:</b> 337.122 metros	
<b>Descripción de medio de prueba:</b> Registro fotográfico que muestra la impermeabilización de los depósitos N° 8, N° 9 y N° 10. Fotografía extractada del Reporte Inicial presentado por Alginatos Chile S.A.				<b>Descripción de medio de prueba:</b> Georreferenciación de los depósitos N° 8, N° 9 y N° 10. Fotografía extractada del Reporte Inicial presentado por Alginatos Chile S.A.

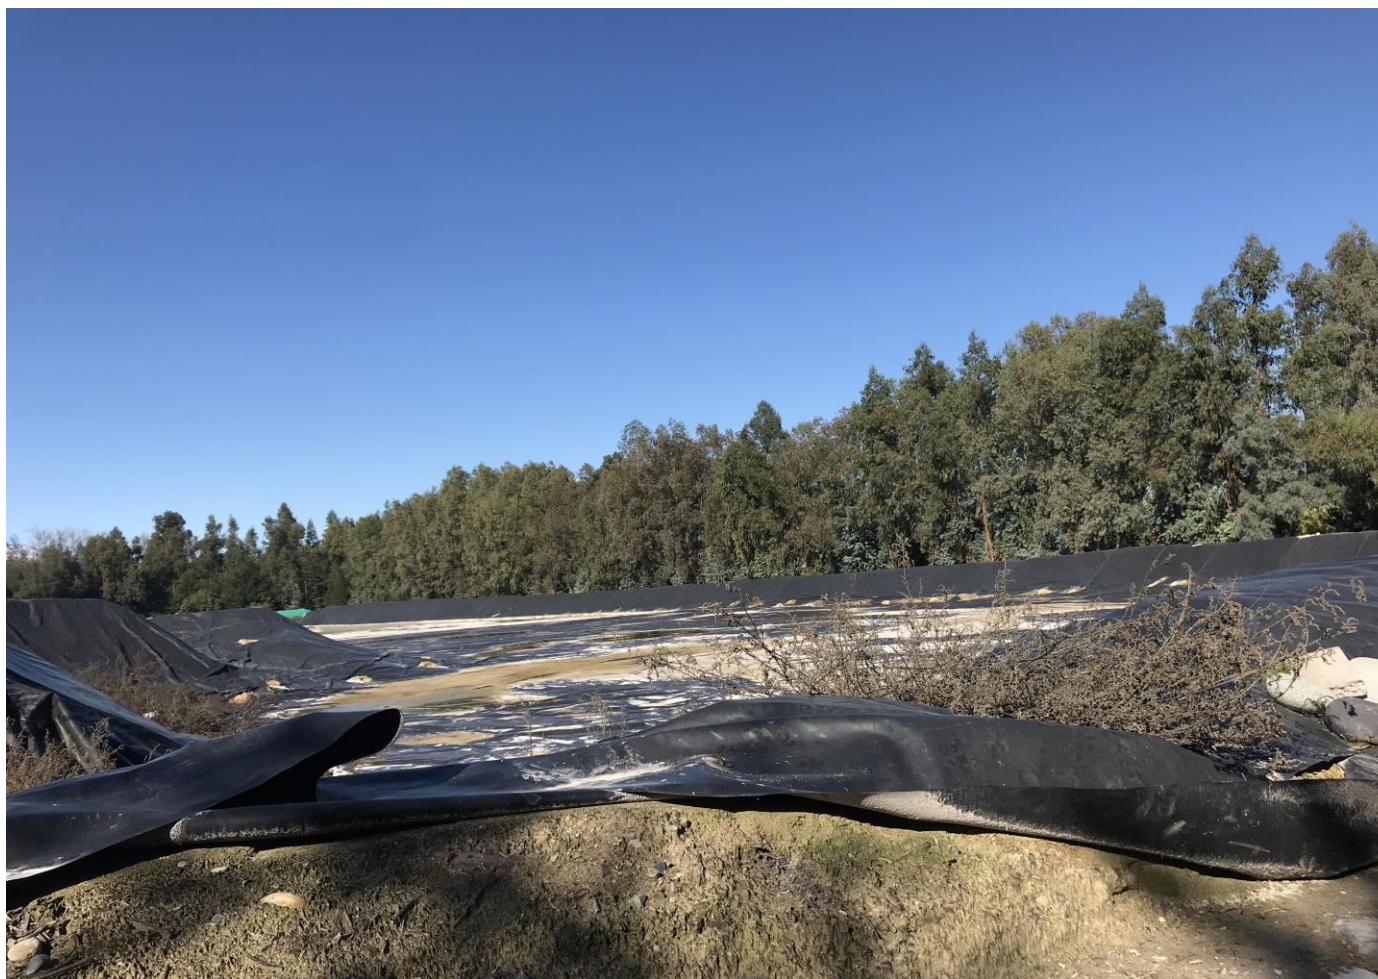
**Fotografía 11**

Registro fotográfico de los depósitos N° 8, N° 9 y N° 10. Fotografía tomada por el equipo fiscalizador SMA en la actividad de inspección del día 15 de julio de 2020.

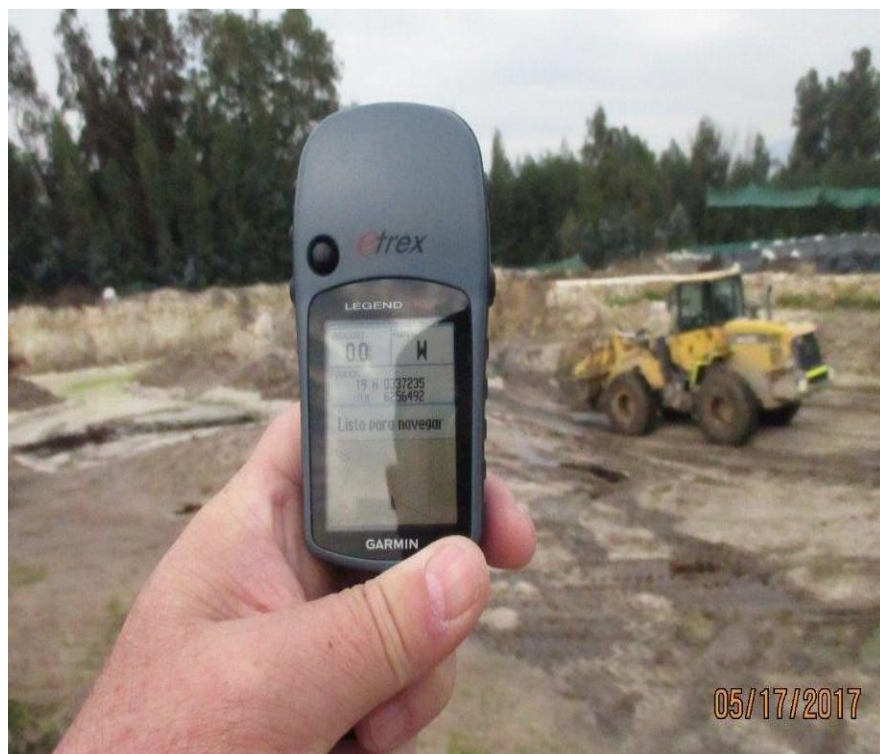
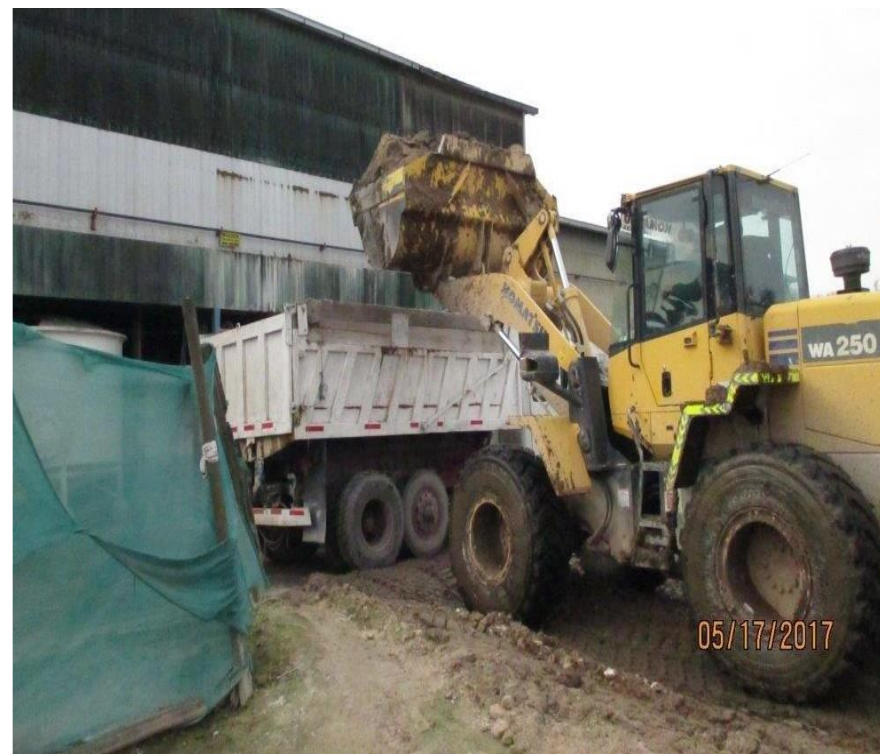
<b>Fotografía 12</b>		<b>Fecha:</b> 17 de mayo de 2017		<b>Fotografía 13</b>		<b>Fecha:</b> 17 de mayo de 2017	
<b>Coordenadas DATUM WGS84 HUSO 19</b>		<b>Norte:</b> 6.256.492 metros	<b>Este:</b> 337.235 metros	<b>Coordenadas DATUM WGS84 HUSO 19</b>		<b>Norte:</b> 6.256.492 metros	<b>Este:</b> 337.235 metros
<b>Descripción de medio de prueba:</b> Georreferenciación del depósito N° 7. Fotografía extractada del Reporte de Avance N° 1 presentado por Alginatos Chile S.A.				<b>Descripción de medio de prueba:</b> Registro fotográfico que muestra el retiro de tierra de algas del depósito N° 7. Fotografía extractada del Reporte Inicial presentado por Alginatos Chile S.A.

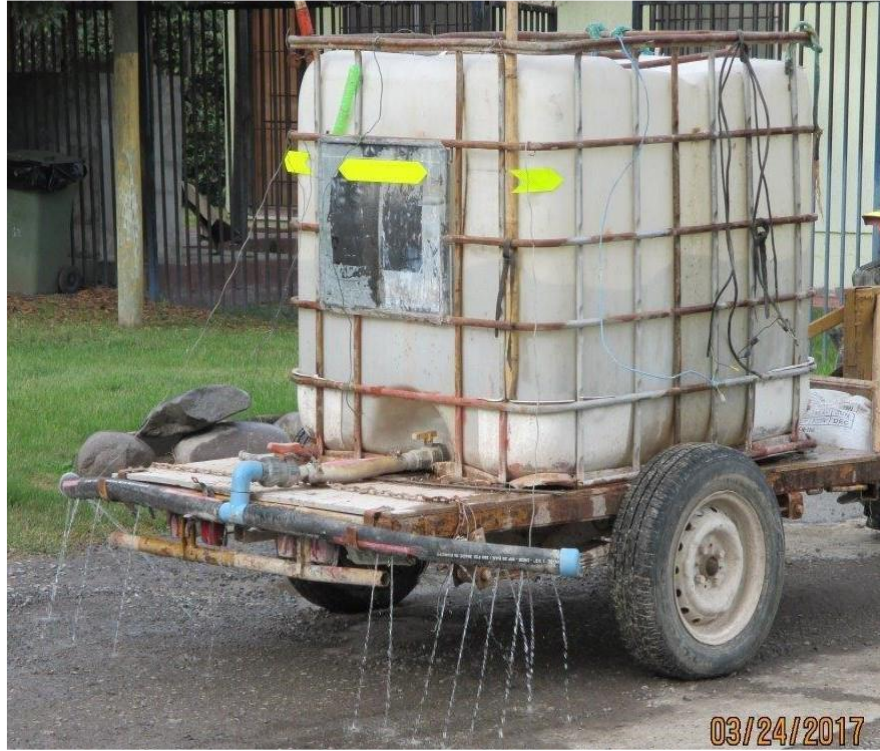
**Fotografía 14**

Registro fotográfico que muestra la humectación de caminos en el mes de marzo/2017. Fotografía extractada del Reporte de Avance N° 1 presentado por Alginatos Chile S.A.

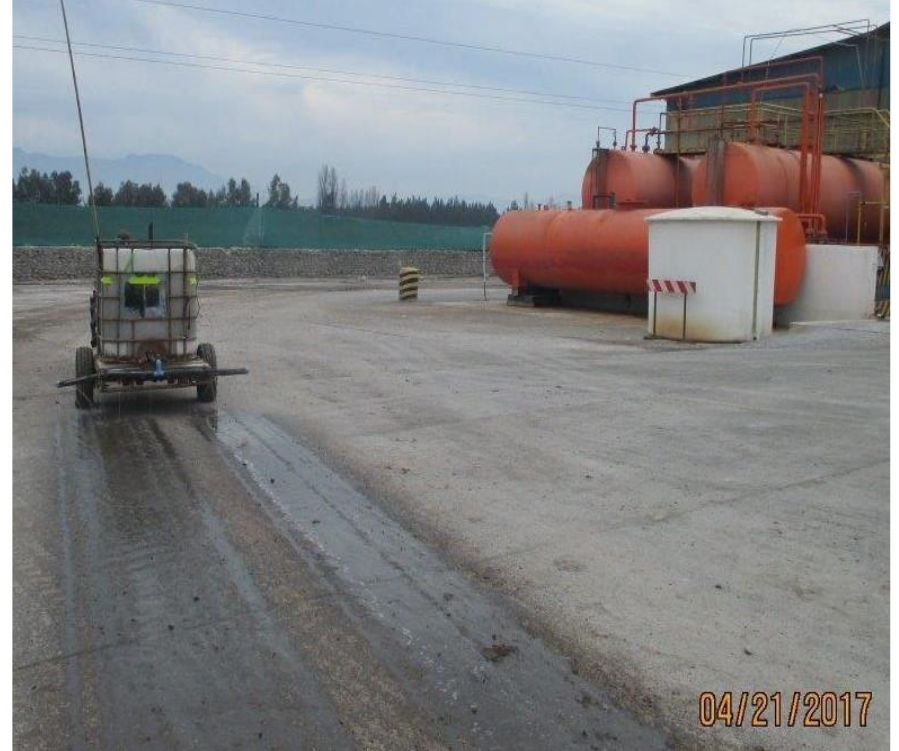
**Fotografía 15**

Registro fotográfico que muestra la humectación de caminos en el mes de abril/2017. Fotografía extractada del Reporte de Avance N° 1 presentado por Alginatos Chile S.A.

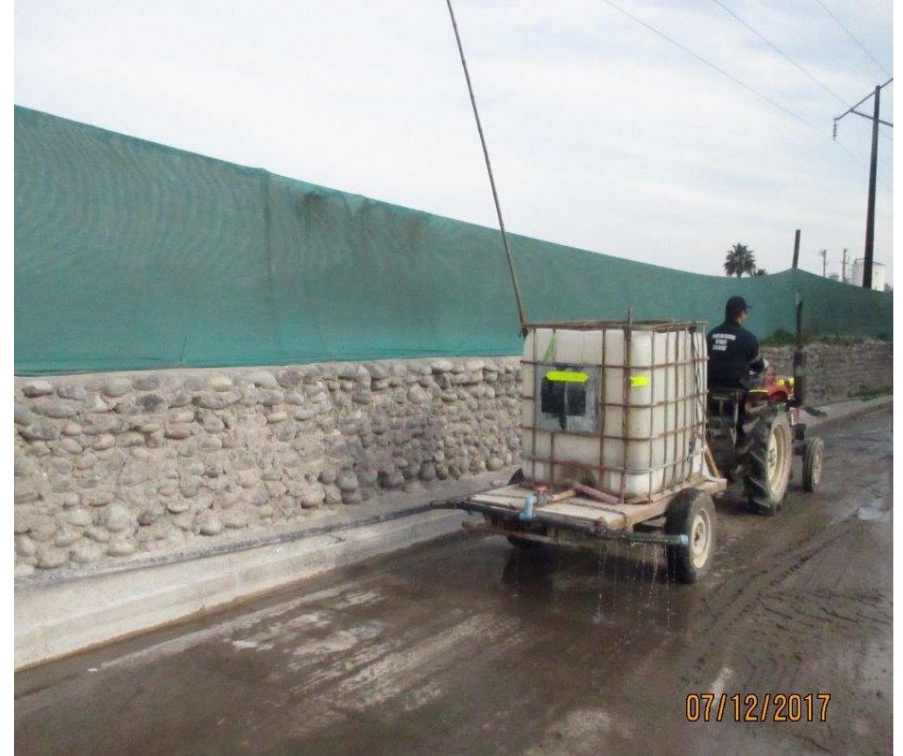
Registro fotográfico que muestra la humectación de caminos en el mes de julio/2017.  
Fotografía extractada del Reporte de Avance N° 2 presentado por Alginatos Chile S.A.

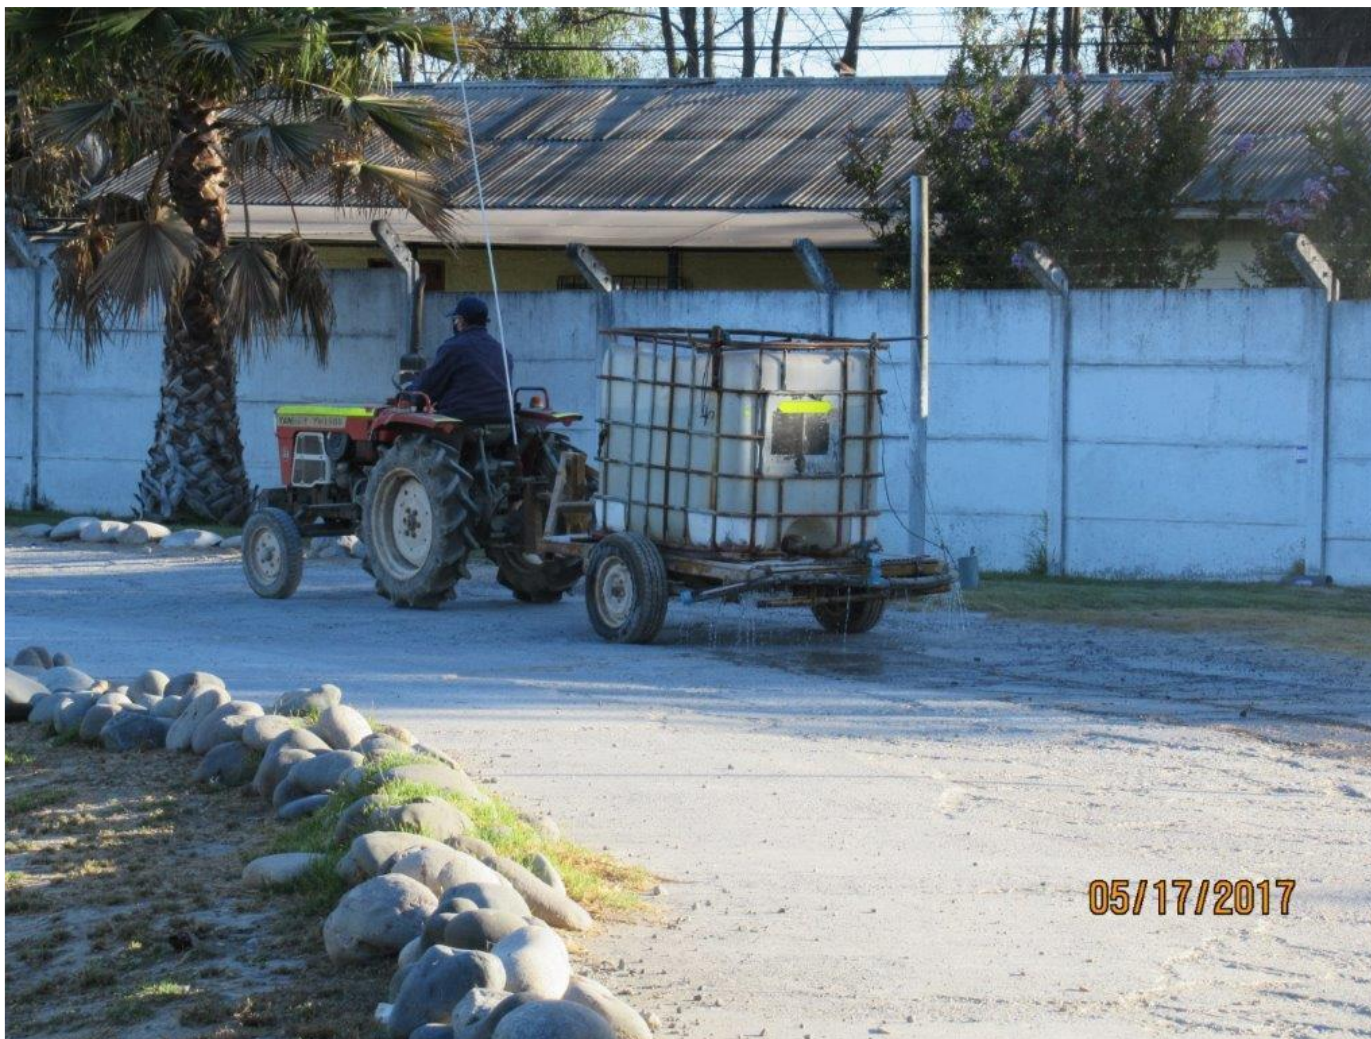
**Fotografía 18**

Registro fotográfico que muestra la humectación de caminos en el mes de mayo/2017. Fotografía extractada de la Carta presentada por Alginatos Chile S.A. con fecha 15 de diciembre de 2020.

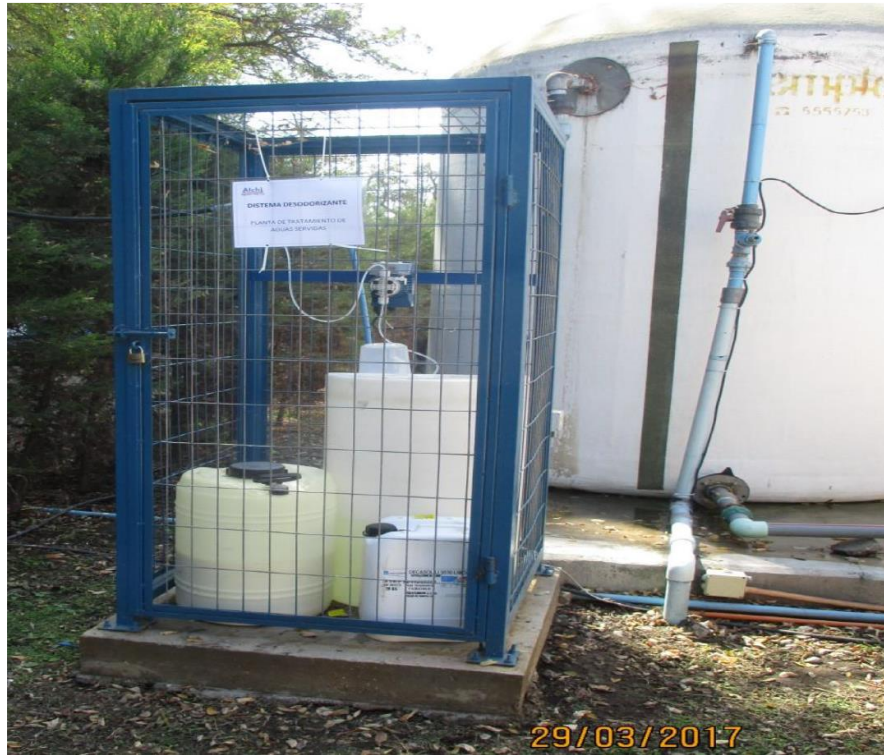
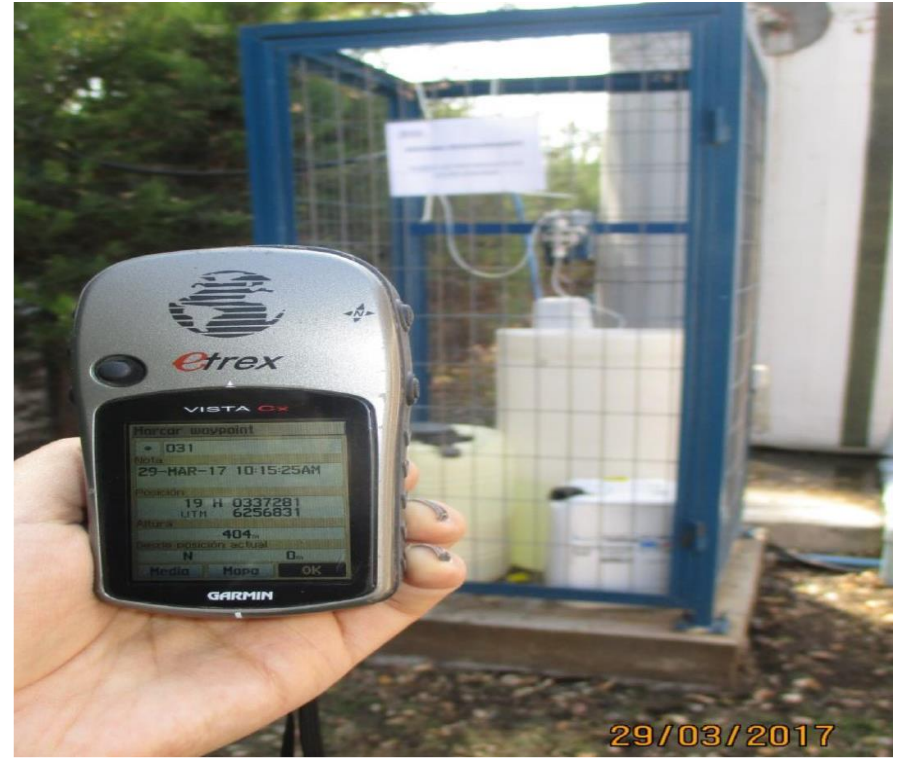
<b>Fotografía 21</b>		<b>Fecha:</b> 29 de marzo de 2017		<b>Fotografía 22</b>		<b>Fecha:</b> 29 de marzo de 2017	
<b>Coordenadas DATUM WGS84 HUSO 19</b>	<b>Norte:</b> 6.256.831 metros	<b>Este:</b> 337.281 metros		<b>Coordenadas DATUM WGS84 HUSO 19</b>	<b>Norte:</b> 6.256.831 metros	<b>Este:</b> 337.281 metros	
<b>Descripción de medio de prueba:</b> Registro fotográfico que muestra la jaula de seguridad del cordón desodorizante. Fotografía extractada del Reporte Inicial presentado por Alginatos Chile S.A.				<b>Descripción de medio de prueba:</b> Georreferenciación de la jaula de seguridad del cordón desodorizante. Fotografía extractada del Reporte Inicial presentado por Alginatos Chile S.A.

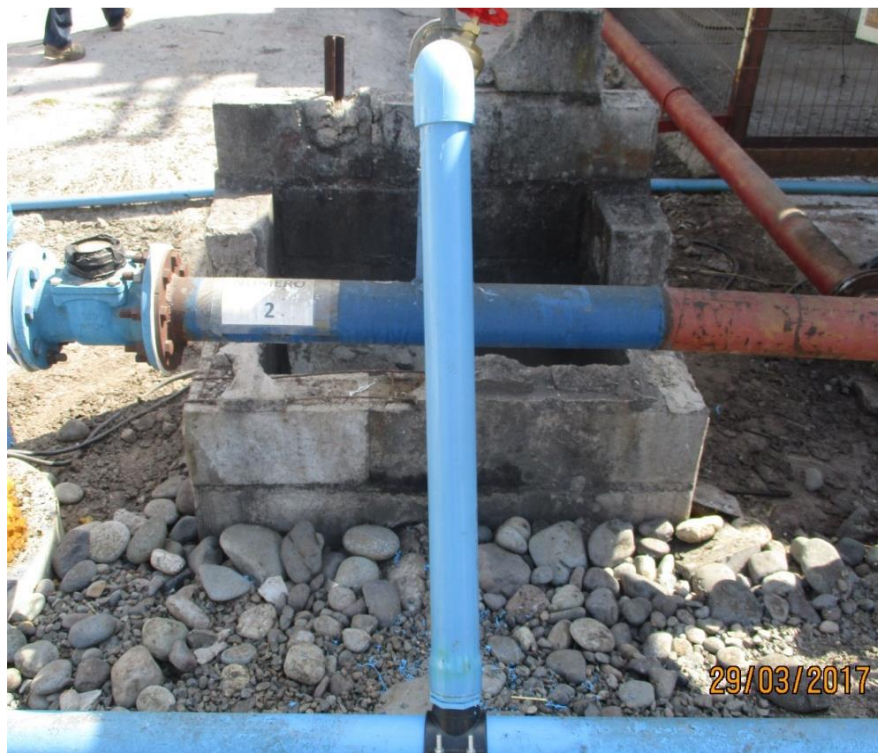
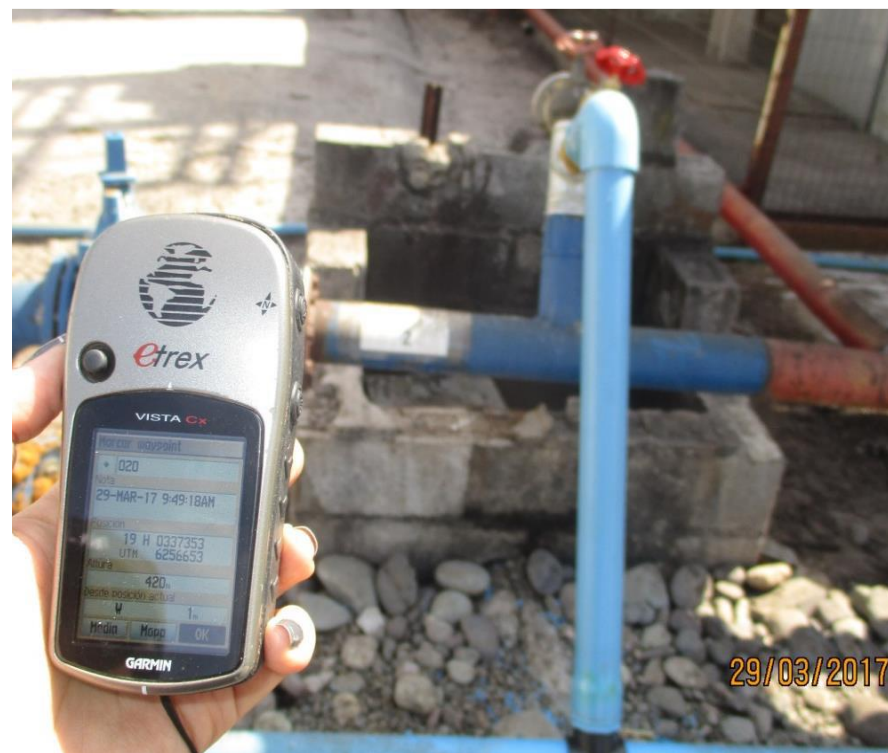
<b>Fotografía 23</b>		<b>Fecha:</b> 29 de marzo de 2017		<b>Fotografía 24</b>		<b>Fecha:</b> 29 de marzo de 2017	
<b>Coordenadas DATUM WGS84 HUSO 19</b>		<b>Norte:</b> 6.256.653 metros	<b>Este:</b> 337.353 metros	<b>Coordenadas DATUM WGS84 HUSO 19</b>		<b>Norte:</b> 6.256.653 metros	<b>Este:</b> 337.353 metros
<b>Descripción de medio de prueba:</b> Registro fotográfico que muestra el encamisado del pozo N° 2, mediante la instalación de una camisa de HDP y el reemplazo de las cañerías existentes. Fotografía extractada del Reporte Inicial presentado por Alginatos Chile S.A.				<b>Descripción de medio de prueba:</b> Georreferenciación del pozo N° 2. Fotografía extractada del Reporte Inicial presentado por Alginatos Chile S.A.

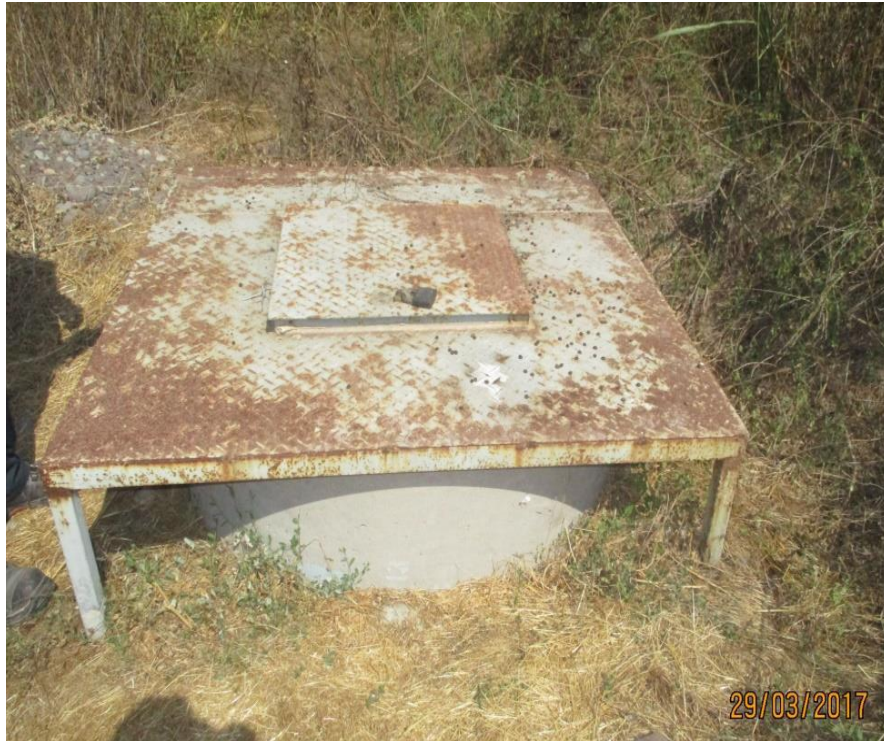
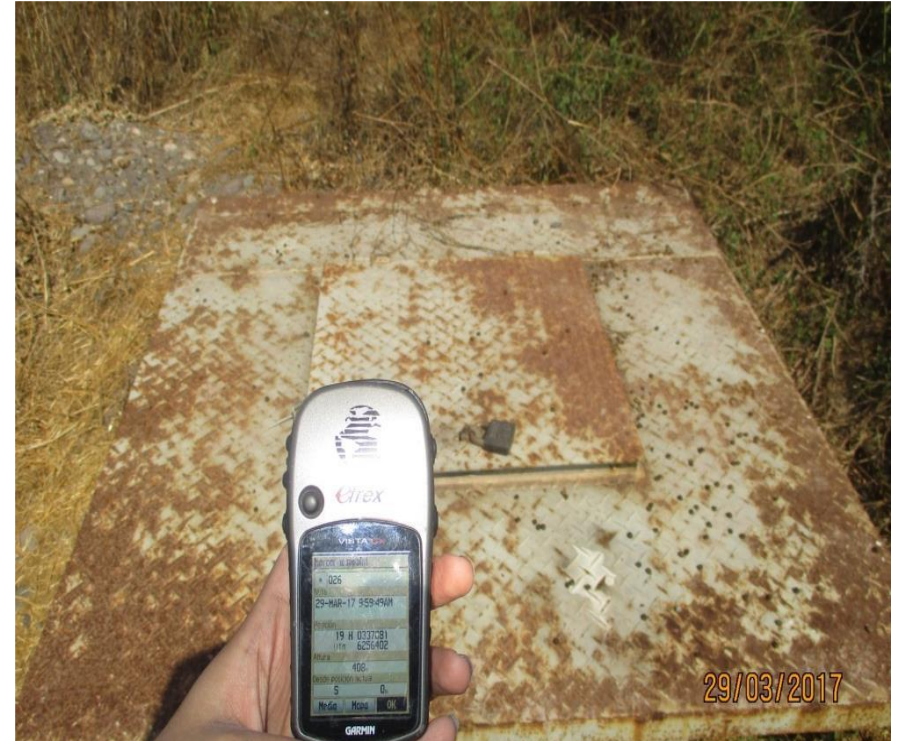
<b>Fotografía 25</b>		<b>Fecha:</b> 29 de marzo de 2017		<b>Fotografía 26</b>		<b>Fecha:</b> 29 de marzo de 2017	
<b>Coordenadas DATUM WGS84 HUSO 19</b>		<b>Norte:</b> 6.256.402 metros	<b>Este:</b> 337.081 metros	<b>Coordenadas DATUM WGS84 HUSO 19</b>		<b>Norte:</b> 6.256.402 metros	<b>Este:</b> 337.081 metros
<b>Descripción de medio de prueba:</b> Registro fotográfico de la Noria. Fotografía extractada del Reporte Inicial presentado por Alginatos Chile S.A.				<b>Descripción de medio de prueba:</b> Georreferenciación de la Noria. Fotografía extractada del Reporte Inicial presentado por Alginatos Chile S.A.

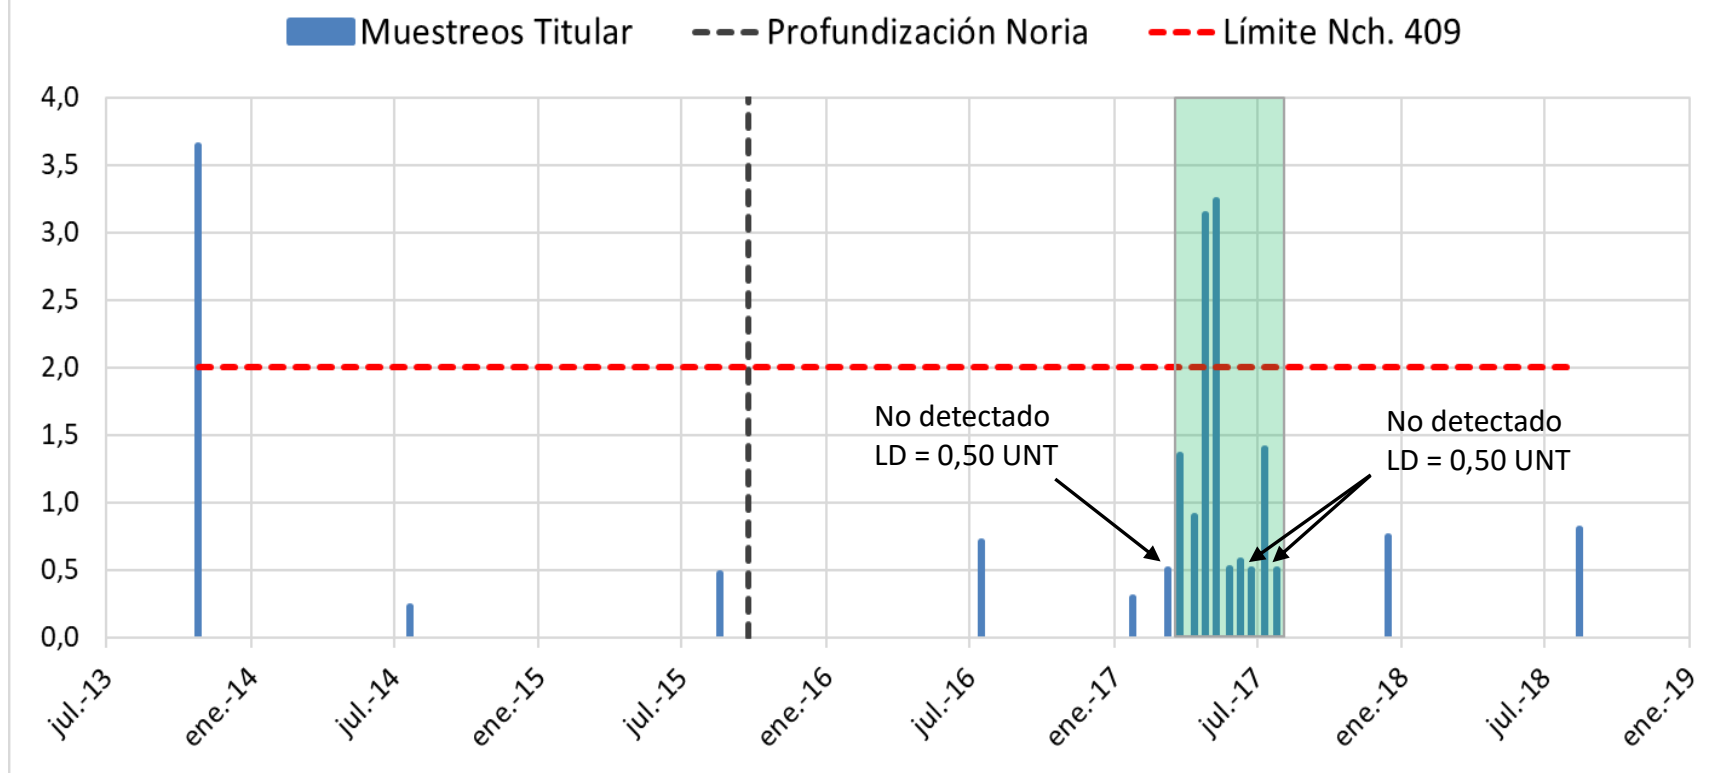
Figura 11

Gráfica de las concentraciones del parámetro Turbiedad en el pozo Noria, registradas en periodo octubre/2013 – agosto/2018. En verde se muestra el periodo de mediciones quincenales según lo requerido en la Acción N° 17 incluyendo los monitoreos adicionales realizados por el titular (marzo/2017 a julio/2017), verificándose que en dos ocasiones (3,14 UNT el 25-04-2017 y 3,24 UNT el 10-05-2017) se produjo la superación del límite establecido en la Norma NCh. 409 para agua potable (2,0 UNT, destacado en línea segmentada en rojo). Las mediciones posteriores reportadas por el titular en diciembre/2017 y agosto/2018, en el marco del seguimiento ambiental de la RCA N° 766/2017, no sobrepasaron el límite antes referido. Elaboración propia en base a los antecedentes reportados por Alginatos Chile S.A.
