## INFORME DE FISCALIZACIÓN AMBIENTAL

### PROGRAMA DE CUMPLIMIENTO KIMICA LTDA

DFZ-2017-5891-XIII-PC-EI

ABRIL 2021

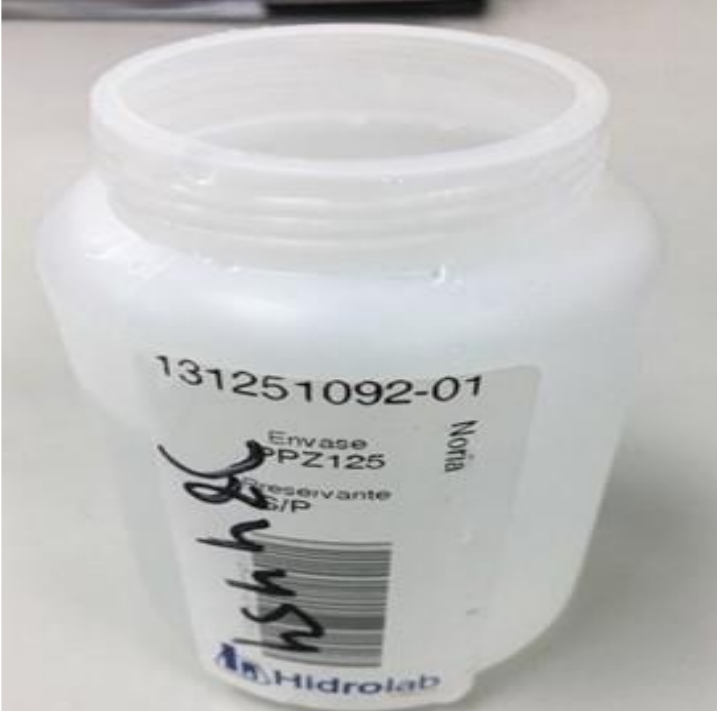
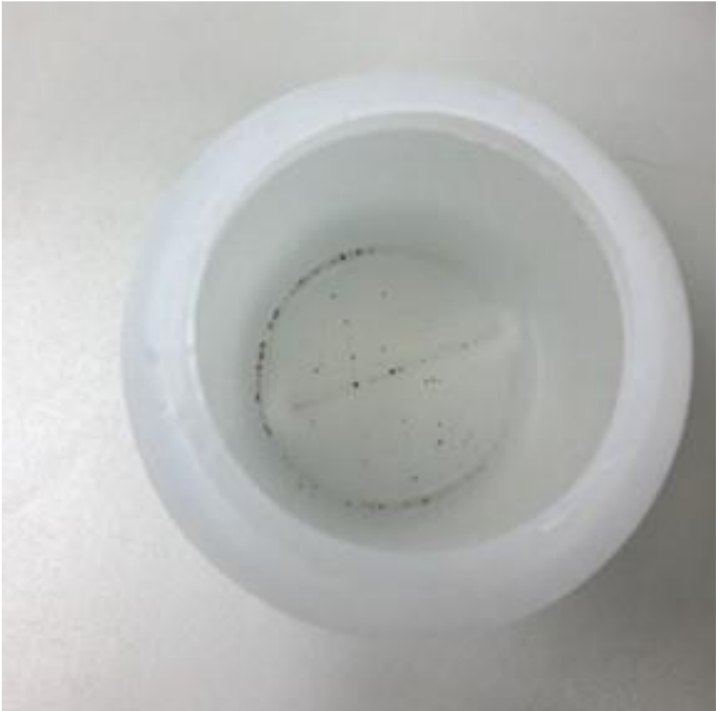
<p><b>Fotografía 27</b>   Fecha: 10 de mayo de 2017</p>	<p><b>Fotografía 28</b>   Fecha: 10 de mayo de 2017</p>
<p><b>Descripción de medio de prueba:</b>                  Registro fotográfico (vista frontal) del envase utilizado en el muestreo de fecha 10 de mayo de 2017 que superó el límite normativo de Turbiedad para Agua potable. Fotografía extractada del Reporte de Avance N° 1 presentado por Alginatos Chile S.A.</p>	<p><b>Descripción de medio de prueba:</b>                  Registro fotográfico (vista superior) del envase utilizado en el muestreo de fecha 10 de mayo de 2017 que superó el límite normativo de Turbiedad para Agua potable. En el fondo del envase se observan los restos de sedimento que según lo informado por el Titular habrían sido arrastrados por la bomba del equipo de muestreo. Fotografía extractada del Reporte de Avance N° 1 presentado por Alginatos Chile S.A.</p>

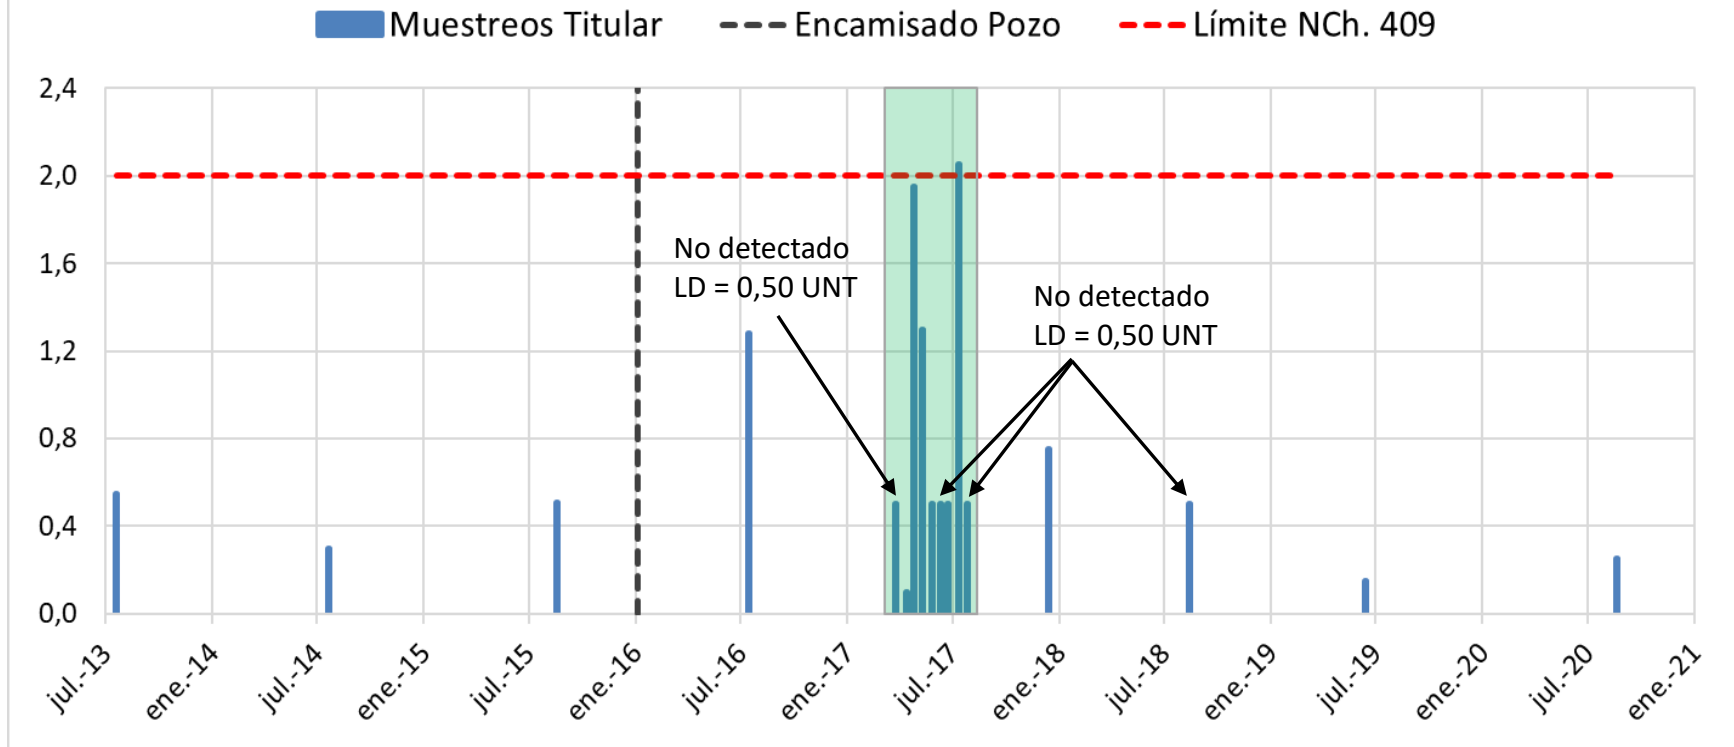
Figura 12

Gráfica de las concentraciones del parámetro Turbiedad en el pozo N° 2, registradas en el periodo julio/2013 – agosto/2020. En verde se muestra el periodo de mediciones quincenales según lo requerido en la Acción N° 17 incluyendo los monitoreos adicionales realizados por el titular (marzo/2017 a julio/2017), verificándose que en una ocasión (2,05 UNT el 10-07-2017) se produjo la superación del límite establecido en la Norma NCh. 409 para agua potable (2,0 UNT, destacado en línea segmentada en rojo). Las mediciones posteriores reportadas por el titular en diciembre/2017, agosto/2018, junio/2019 y agosto/2020, en el marco del seguimiento ambiental de la RCA N° 766/2017, no sobrepasaron el límite antes referido. Elaboración propia en base a los antecedentes reportados por Alginatos Chile S.A.
