## INFORME DE FISCALIZACIÓN AMBIENTAL

### PROGRAMA DE CUMPLIMIENTO

#### ENTRELAGOS

DFZ-2017-5479-XIV-PC-EI

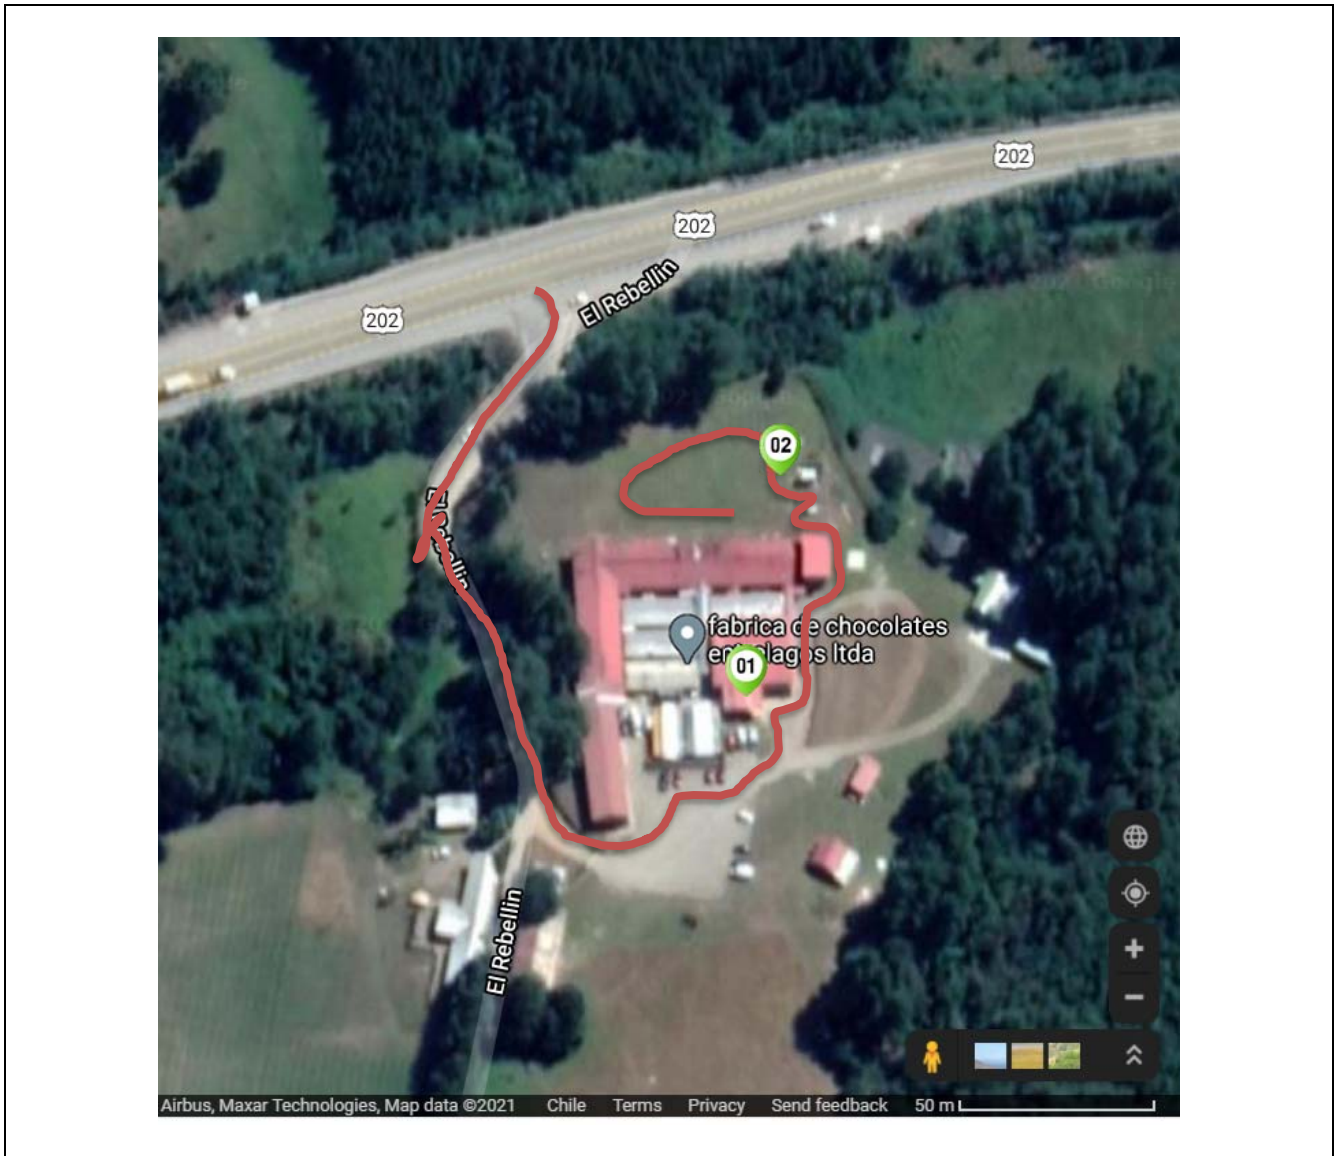
#### 4.1.1. Esquema de recorrido.

N° de estación	Nombre del sector	Descripción estación
1	Oficinas	Donde se realizó reunión de inicio.
2	Sistema de Tratamiento	Sector en donde se ubica el sistema de tratamiento.

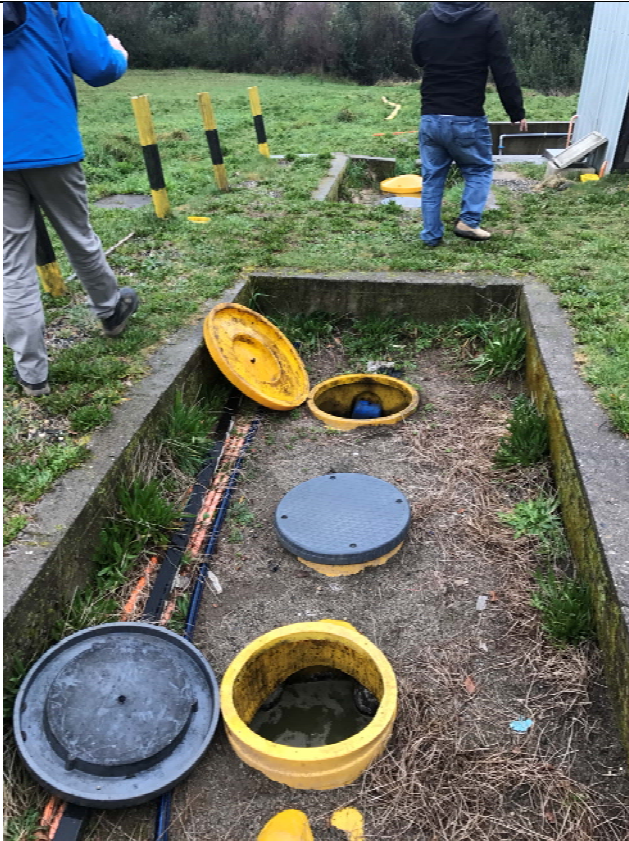
Fotografía 1.

Descripción medio de prueba: Acción N°1 . Desgrasadores.

N°	Acción	Plazo de ejecución	Medios de verificación	Estado de la Verificación
1	Instalar el sistema de tratamiento desgrasador aprobado mediante la RCA 001/2013 de la Comisión de Evaluación de la Región de Los Ríos.	Ya ejecutado	Acta de inspección ambiental SISS (Anexo 5), de 24 de abril de 2015, remitida como Anexo N°4 del Programa de cumplimiento presentado con fecha 12 de enero de 2016.	<b>Conforme.</b> Se corrobora sistema de tratamiento desgrasador, en acta de inspección ambiental SMA de fecha 07 de agosto de 2017 (Anexo 1) y Acta de inspección de fecha 26 de enero de 2018. (Anexo 2).
2	Instalar el sistema neutralización de pH, aprobado mediante la RCA 001/2013 de la Comisión de Evaluación de la Región de Los Ríos.	Ya ejecutado	Acta de inspección ambiental SISS (Anexo 5), de 24 de abril de 2015, remitida como Anexo N°4 del Programa de cumplimiento presentado con fecha 12 de enero de 2016.	<b>Conforme.</b> Se corrobora sistema de neutralización de pH, en acta de inspección ambiental SMA de fecha 07 de agosto de 2017(Anexo 1) y en acta de inspección ambiental SMA de fecha 26 de enero de 2018. (Anexo 2).

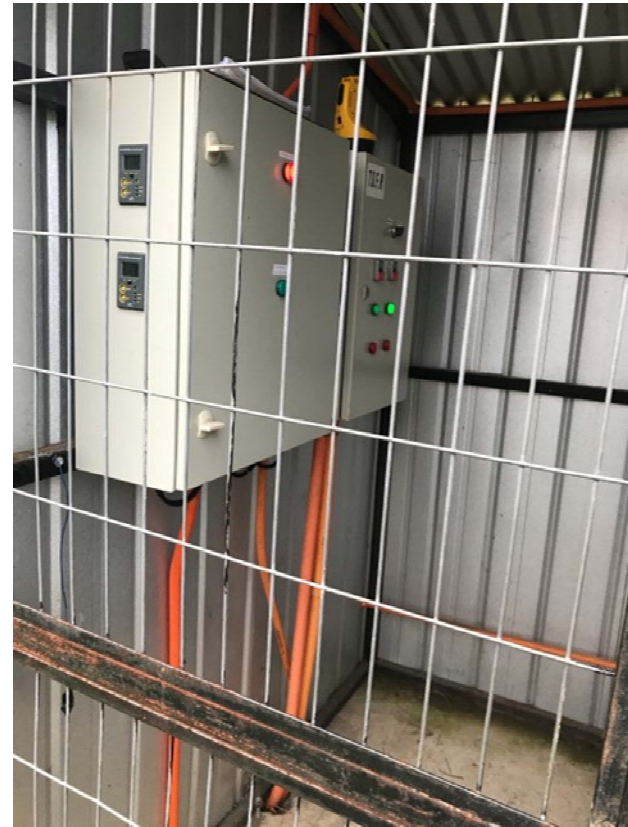
Fotografía 1.

Descripción medio de prueba: Acción N°2. Sistema de Neutralización de pH automático.

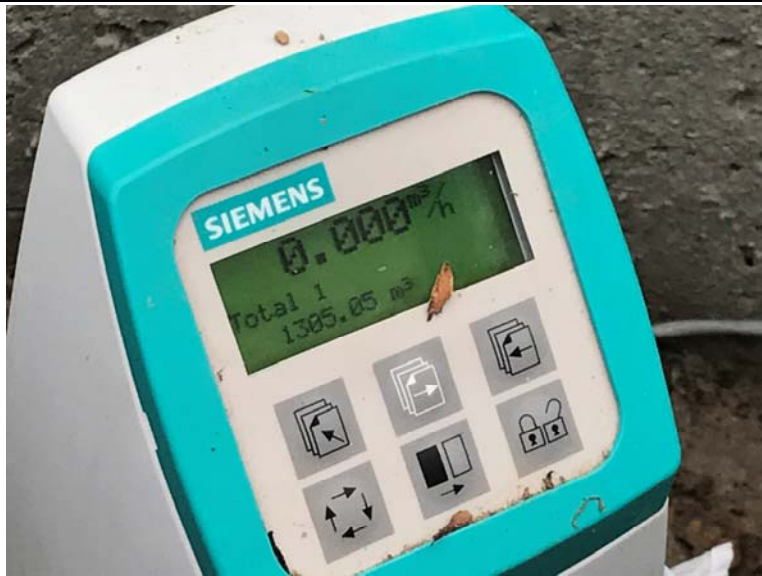
**Fotografía 3.**

**Descripción medio de prueba:** Acción N° 4. Caudalímetro instalado y conteo indicado en pantalla.

4	Instalación y operación de caudalímetro en la salida del sistema de tratamiento de Ril.	2 meses contados desde la aprobación del Programa de Cumplimiento.	Remisión de informe que de cuenta de instalación y operación de caudalímetro en el plazo de 3 meses contados desde la aprobación del	<b>Conforme.</b> En acta de inspección ambiental SMA de fecha 07 de agosto de 2017(Anexo 1), se constata instalación de caudalímetro con un totaizador de flujo de 1305.05 m3.

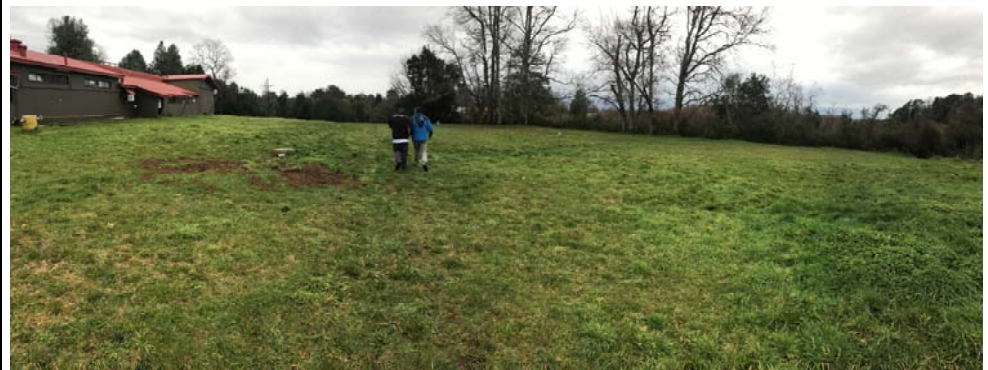
**Fotografía 4.**

**Descripción medio de prueba:** Zona de terreno de la Empresa, en donde se realiza la infiltración de los Riles, se logra apreciar en la fotografía una de las chimeneas de ventilación.

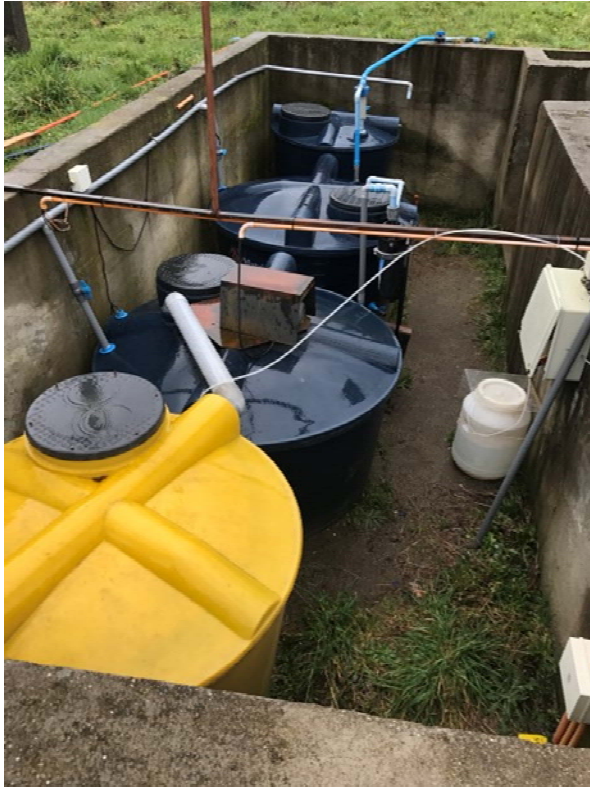
Fotografía 5.

Descripción medio de prueba: Planta de Tratamiento colindante a zona de infiltración
