INFORME TÉCNICO DE FISCALIZACIÓN AMBIENTAL

TERMINAL MICROBUSES SOL Y MAR – LINEA 301

DFZ-2021-720-V-NE

ABRIL 2021

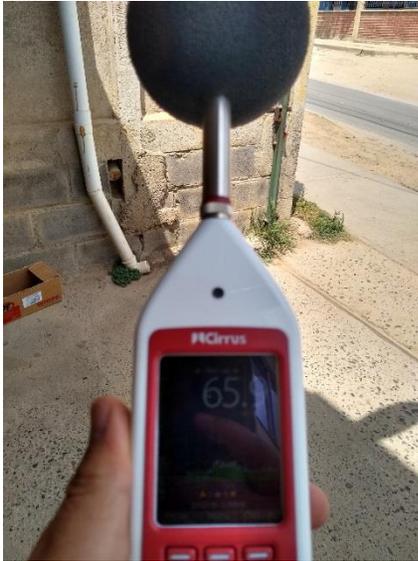
| Fotografía N°1. | Fecha : 22 de Diciembre de 2020 | | Fotografía N°2. | Fecha : 22 de Diciembre de 2020 | |

| Descripción Medio de Prueba: Vista del sector de antejardín del receptor, sector desde donde se realizaron las mediciones externas. | | | Descripción Medio de Prueba: Sector desde donde se realizaron las mediciones externas. Se aprecia el frente, la fuente emisora Terminal de Microbuses Sol y Mar | | |

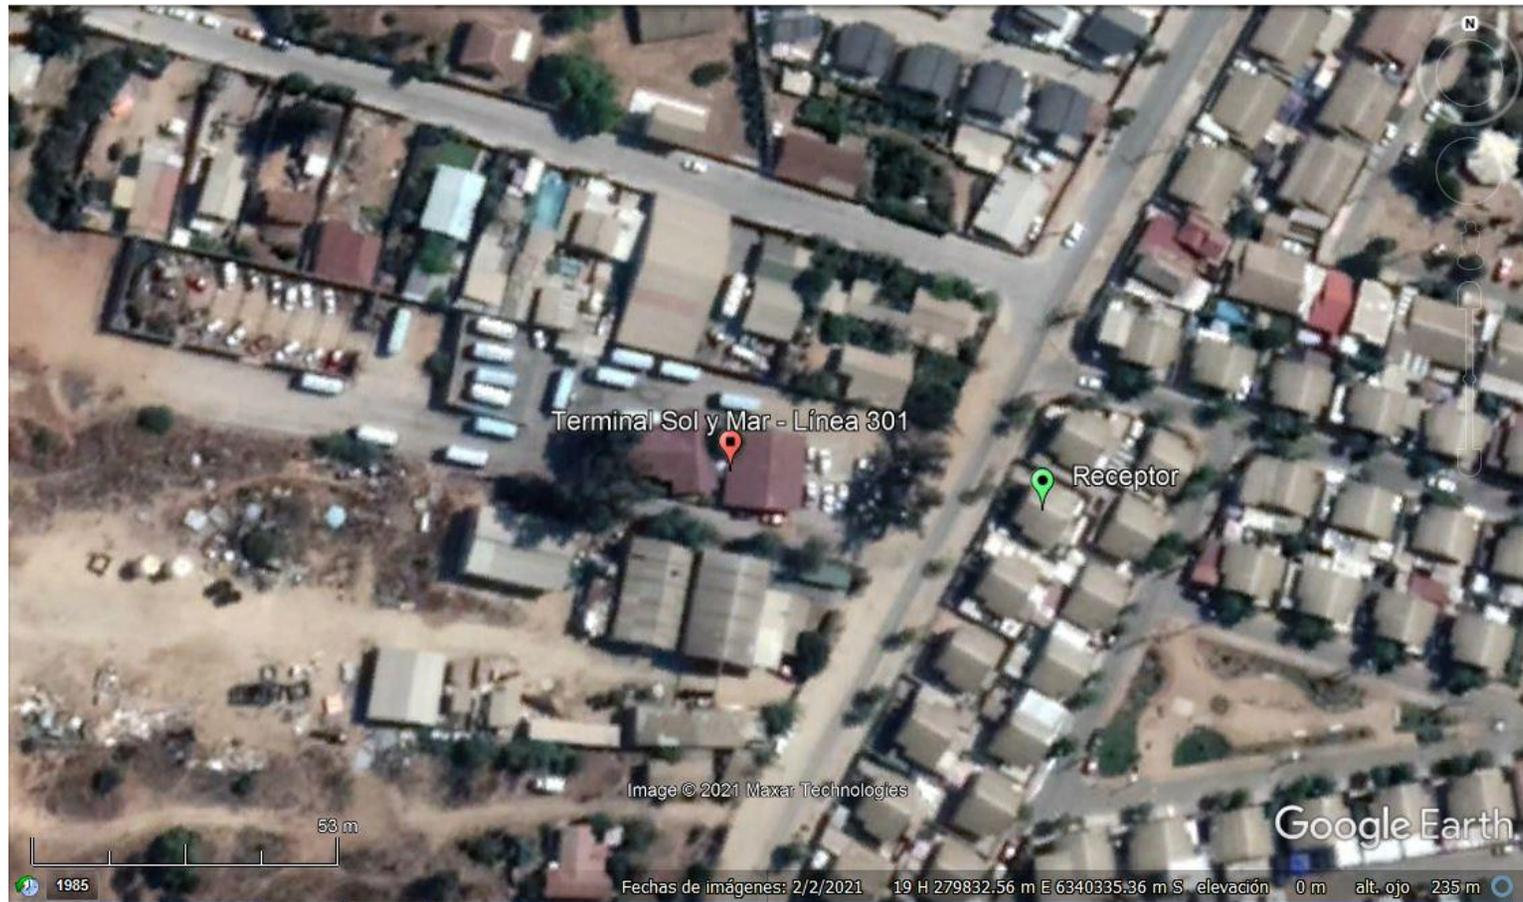
Figura N°1.

- e. El ruido de fondo caracterizado no afectó las mediciones.
- f. Al momento de la medición, el ruido de la fuente emisora se caracteriza por ser el funcionamiento de los motores y bocinas de los microbuses que ingresan y salen desde sitio destinado al aparcamiento temporal de estos microbuses.
- g. Durante la actividad de medición, el ruido de fondo se midió en patio trasero de la propiedad cuando la fuente emisora se encontraba sin ruido de motores.
- h. De acuerdo a lo constatado en terreno, en el entorno inmediato no existen otras fuentes emisoras de ruido, y existen otras casas habitación receptoras (Figura N°1).

Descripción Medio de Prueba: Ubicación del receptor denunciante donde se realizaron las mediciones de ruido respecto a la fuente emisora.

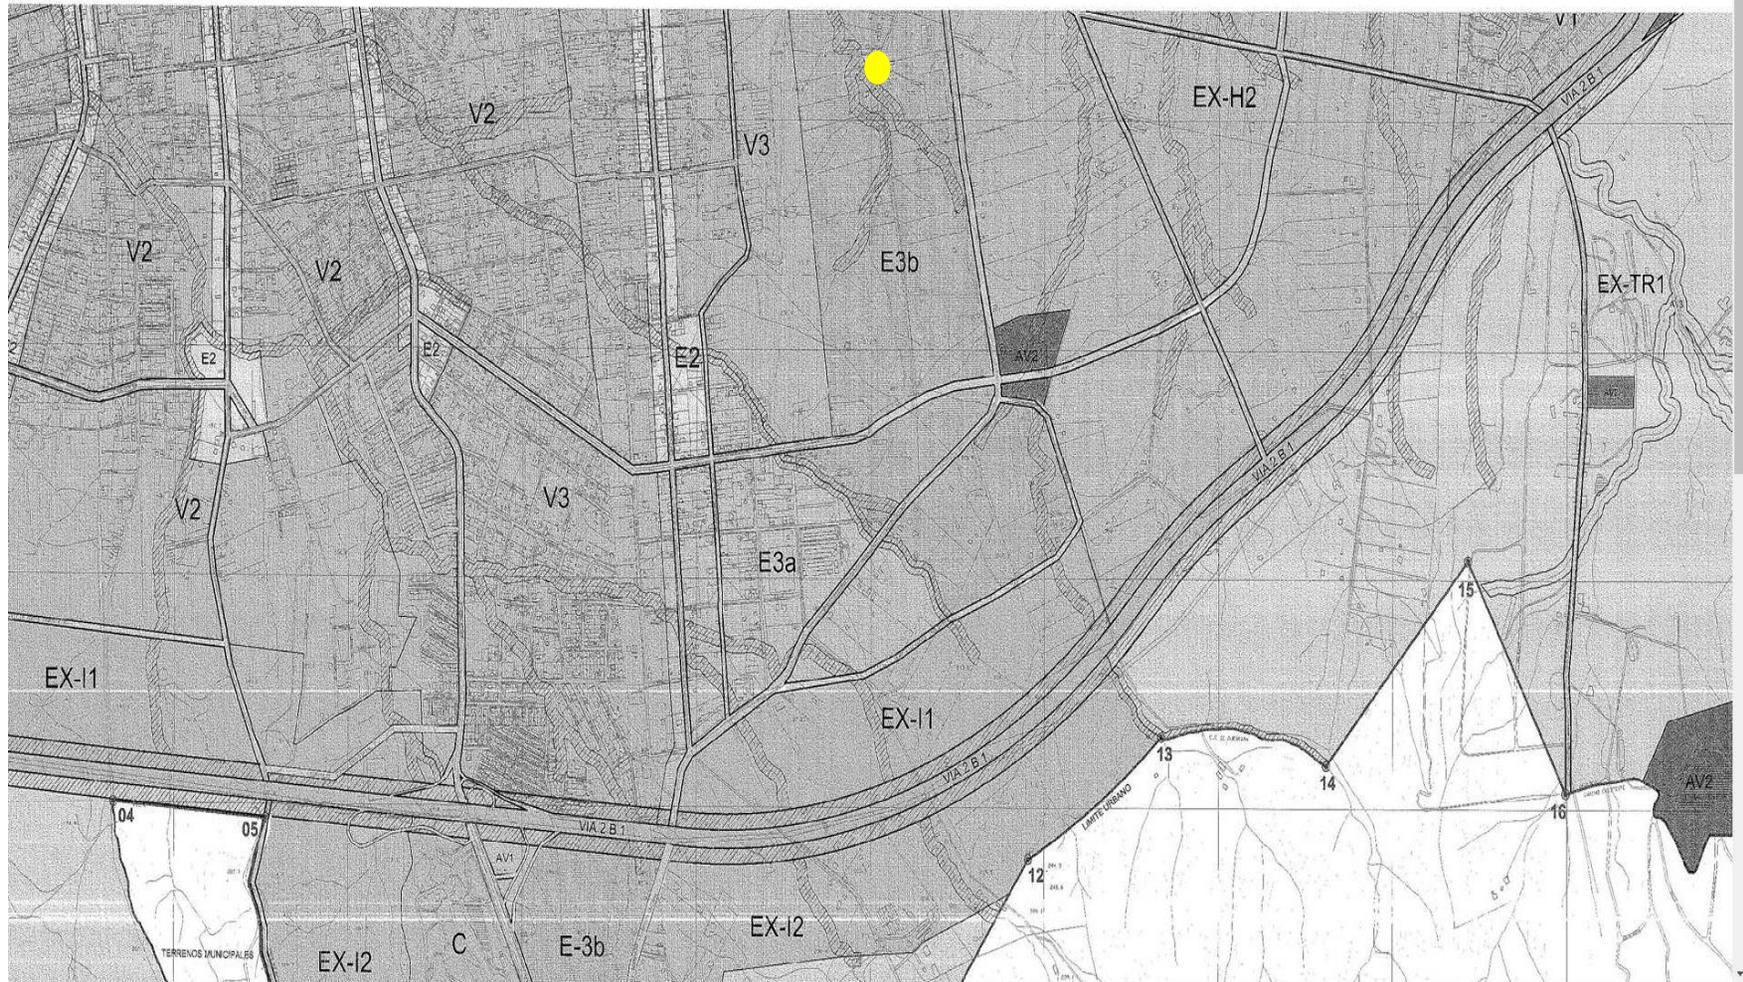
- Del examen de información de la documentación revisada, es posible indicar que:
- Según el Plan Regulador Comunal (PRC) de la comuna de Villa Alemana, la ubicación donde se encuentran tanto la Fuente Emisora como los Receptores afectados al ruido quedan dentro del límite urbano definido en el PRC, tal como se señala en la (Figura N°2), en la zona denominada como Zona Urbana E3-b, la que permite uso de suelo

Figura N°2: Zonificación del área según Plan Regulador Comunal (PRC) de Villa Alemana. (Fuente: Plataforma IPT Minvu).
Se aprecia que la ubicación de la fuente emisora y receptor (punto amarillo) se encuentra en zona urbana E3-b
