INFORME TÉCNICO DE FISCALIZACIÓN AMBIENTAL

Inspección Ambiental

TERMINAL MICROBUSES FENUR – LINEA 103

DFZ-2021-719-V-NE

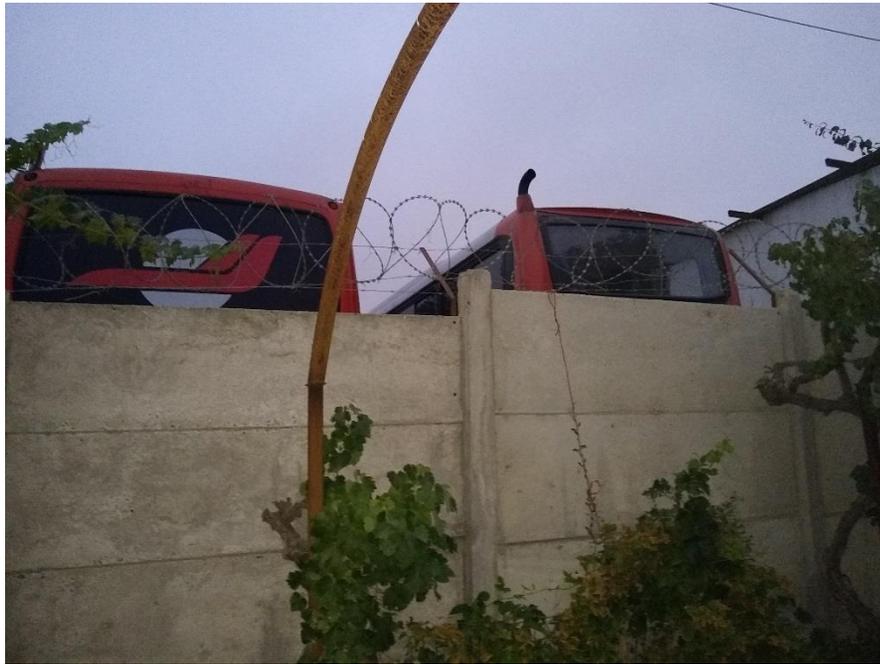
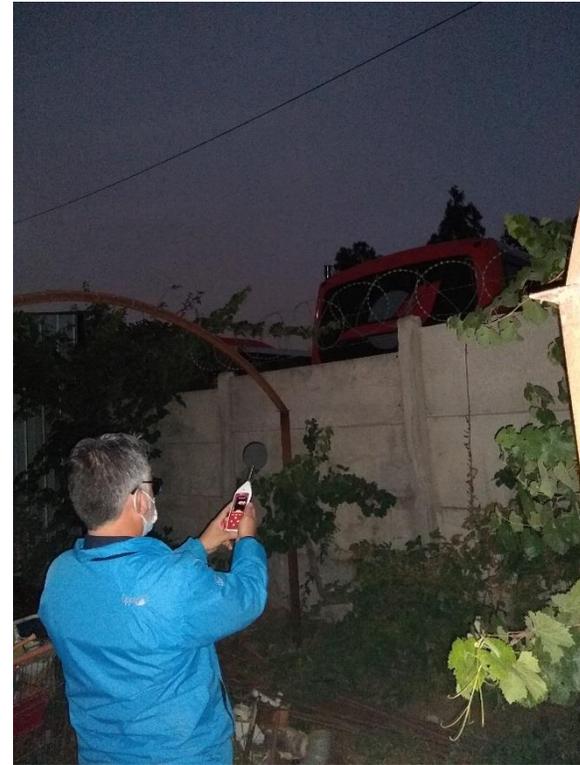
Fotografía N°1.	Fecha : 20 de Enero de 2021		Fotografía N°2.	Fecha : 20 de Enero de 2021	
Coordenadas DATUM WGS84, Huso 19	Este: 279.467 m.	Norte: 6.339.003 m.	Coordenadas DATUM WGS84, Huso 19	Este: 279.467 m.	Norte: 6.339.003 m.
Descripción Medio de Prueba: Vista del Muro medianero entre receptor y fuente emisora, sector de patio desde donde se realizaron las mediciones externas.			Descripción Medio de Prueba: Sector de patio desde donde se realizaron las mediciones externas.

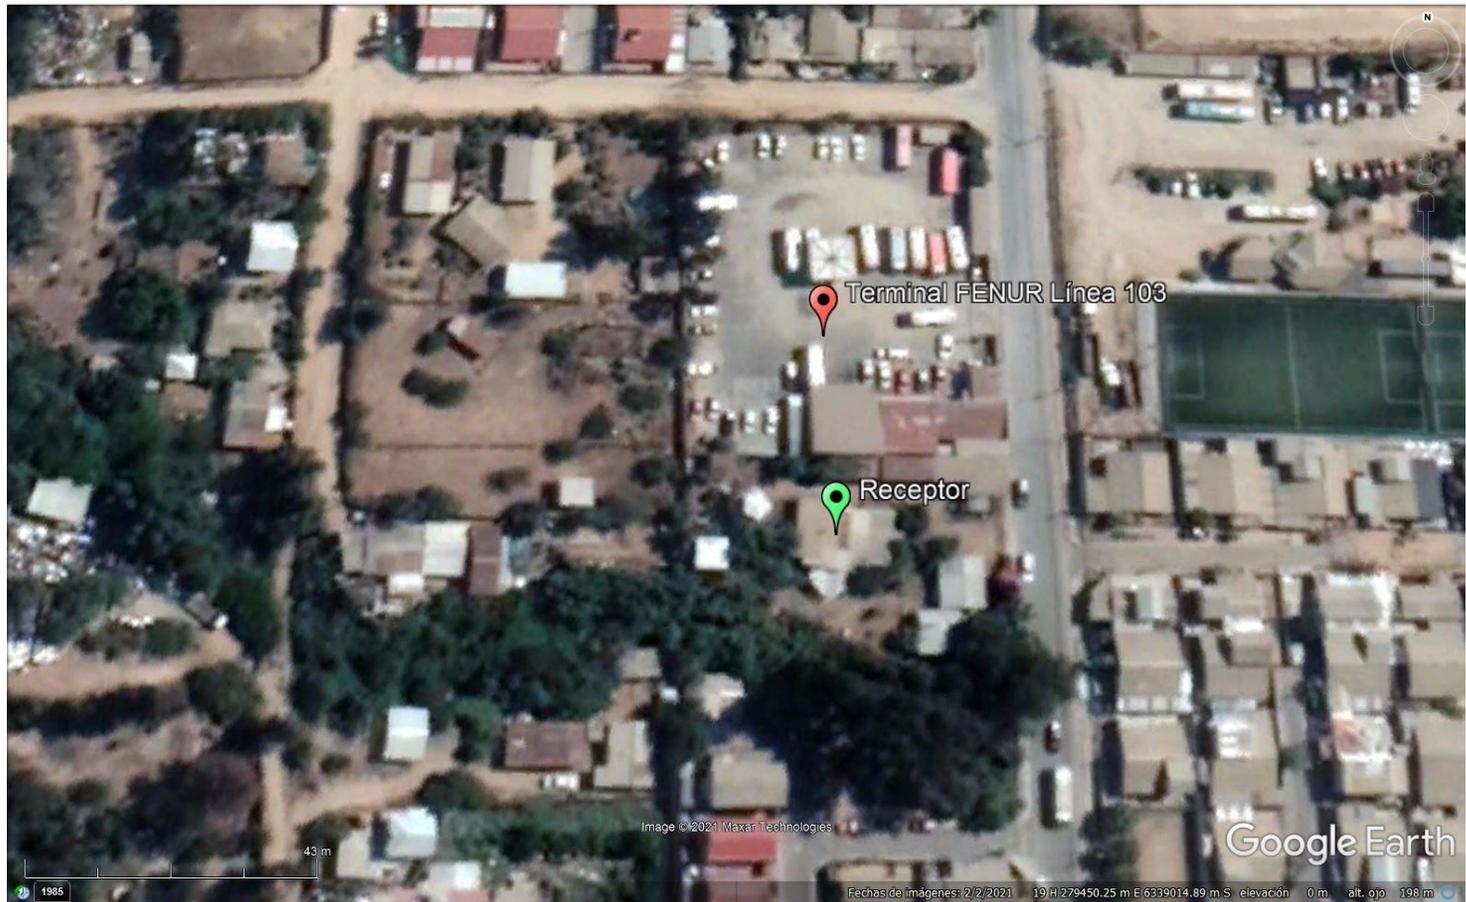
Figura N°1.

- f. Al momento de la medición, el ruido de la fuente emisora se caracteriza por ser el funcionamiento de los motores de los microbuses que se preparan para iniciar su recorrido y los que llegan para su estacionamiento temporal.
- g. Durante la actividad de medición, el ruido de fondo se midió cuando la fuente emisora se encontraba sin ruido de motores.
- h. De acuerdo a lo constatado en terreno, en el entorno inmediato no existen otras fuentes emisoras de ruido, y existen otras casas habitación receptoras (Figura N°1).

Descripción Medio de Prueba: Ubicación del receptor denunciante donde se realizaron las mediciones de ruido respecto a la fuente emisora.

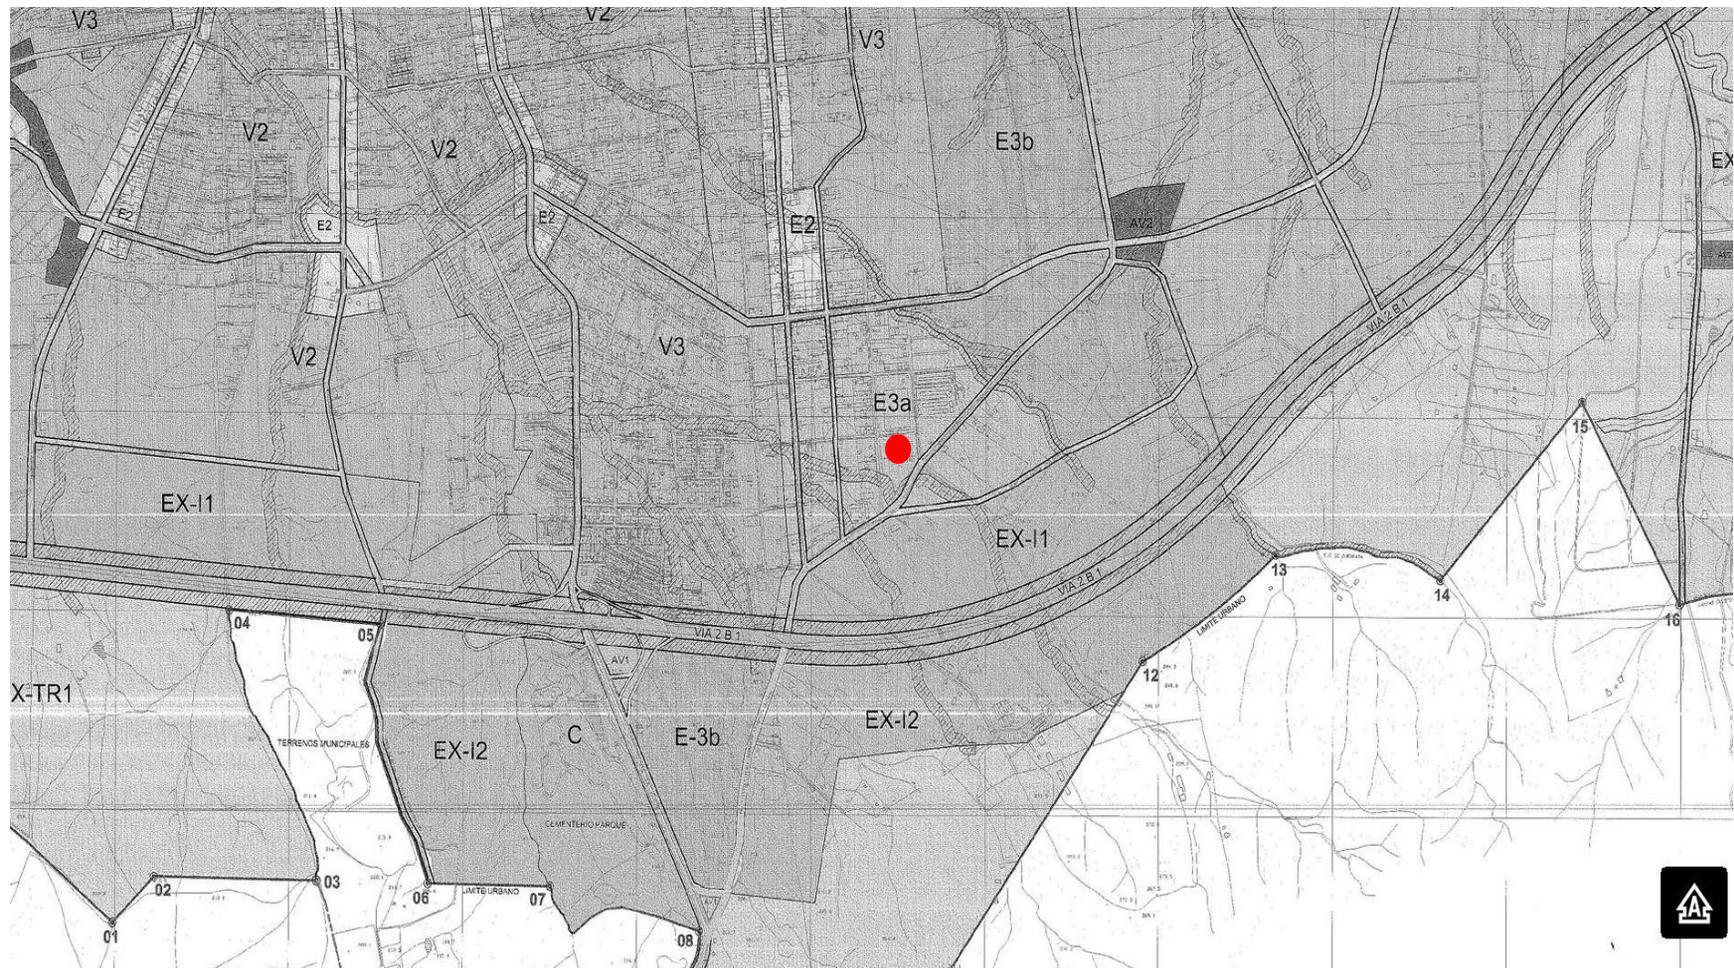
Figura N°2: Zonificación del área según Plan Regulador Comunal (PRC) de Villa Alemana. (Fuente: Plataforma IPT Minvu).

Se aprecia que la ubicación de la fuente emisora y receptor (punto rojo) se encuentra en zona urbana E3-a
