INFORME TÉCNICO DE FISCALIZACIÓN AMBIENTAL

Programa de Cumplimiento

CRISTALES Y ALUMINIOS CRC

DFZ-2020-3511-II-PC

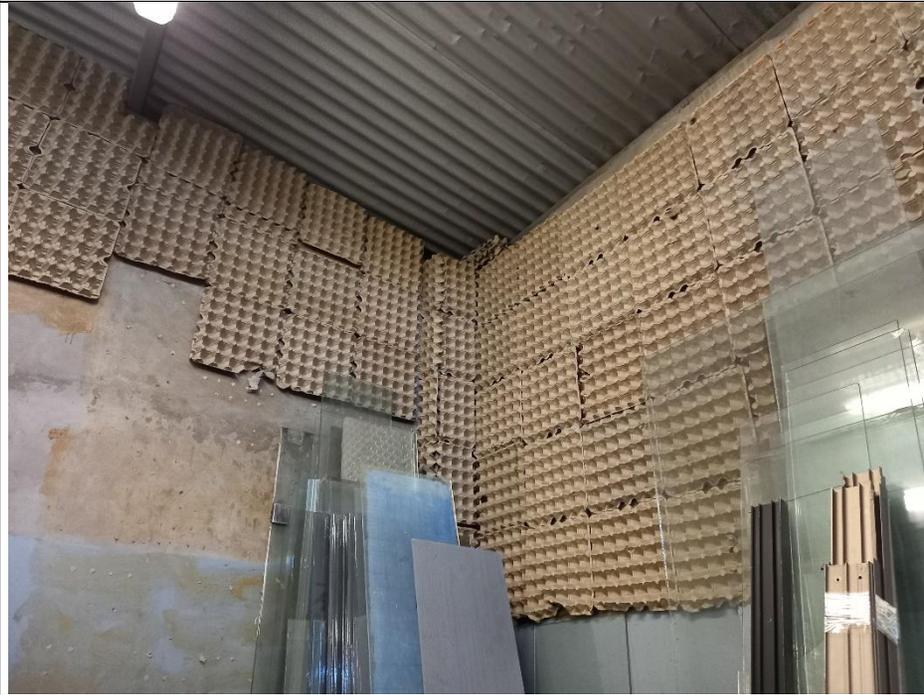
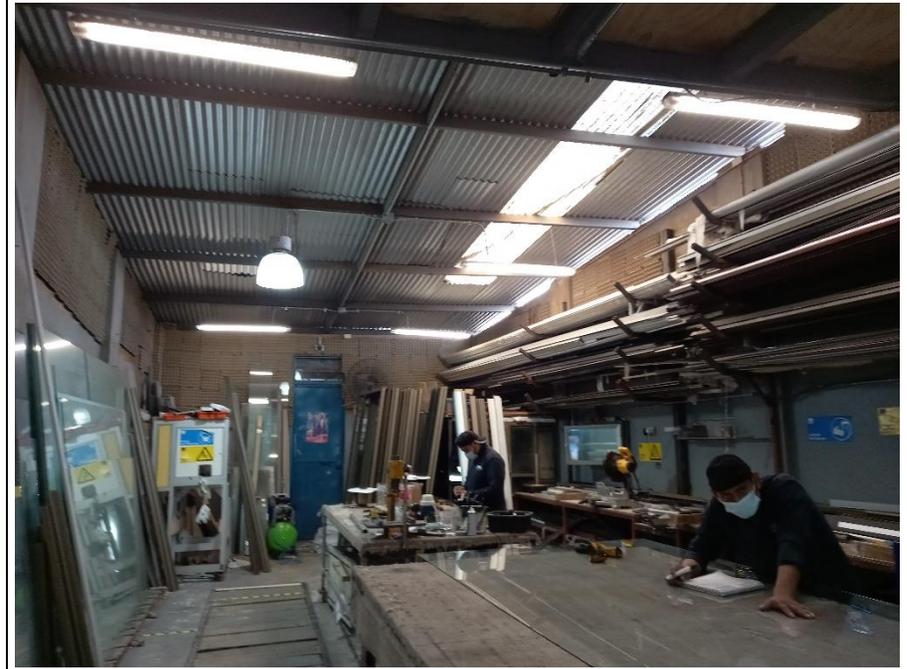
Fotografía 1.	Fecha: 17-03-2021		Fotografía 2	Fecha: 17-03-2021	
Coordenadas UTM DATUM WGS84 HUSO 19	Norte: 7.384.397	Este: 357.941	Coordenadas UTM DATUM WGS84 HUSO 19	Norte: 7.384.397	Este: 357.941
Descripción del medio de prueba: Instalación de termopanel en paredes laterales y cierre hermético, en cumplimiento de la acción N°1.			Descripción del medio de prueba: Instalación de termopanel en paredes laterales y cierre hermético, en cumplimiento de la acción N°1.

<ul style="list-style-type: none"> ➤ Acompañó un set de boletas y facturas de gastos incurridos por el titular, algunas indican el detalle del gasto de materiales de construcción y otras por servicios contratados efectuados para el desarrollo del PDC en su totalidad. ➤ Respecto del aislamiento de la máquina trozadora de aluminio, la factura electrónica N°883 de fecha 16 de noviembre de 2020, emitida por “Rodrigo Ricard Carmona Morales” a la Sra. Mónica Jofré Aranda por el servicio de “Fabricación e instalación de cierre aislamiento acústico, portones entrada, puerta de salida, máquinas cortadoras de aluminio”, la cual permite constatar la realización del compromiso adquirido para el cumplimiento de la presente acción. <p>Sin embargo, el titular no acompañó registros fotográficos o medios audiovisuales que permitan observar la ejecución de la acción, por lo que con fecha 17 de marzo de 2021 esta Superintendencia efectuó una actividad de inspección ambiental en las instalaciones de la unidad fiscalizable con el objeto de verificar lo declarado, constatando hechos que quedaron reflejados en el acta de inspección de la misma fecha adjunta en el anexo 05. En dicha actividad se constató lo siguiente:</p> <ul style="list-style-type: none"> ➤ El titular instaló el termopanel en las paredes laterales, observando que la instalación se encuentra cerrada de manera hermética (Fotografías 1 y 2) ➤ Se constató que la trozadora de aluminio se encontraba dentro de una construcción de manera aislada, la cual permanece cerrada. En el momento de la inspección, la maquinaria se encontraba sin funcionamiento y en mantención (Fotografía 3 y 4) <p>De acuerdo a los antecedentes revisados relacionados con la acción N°1, esta Superintendencia estima que la acción fue realizada satisfactoriamente dado que cumple con el objetivo que es la instalación de termopanel en paredes laterales que permita un cierre hermético de la habitación y el recubrimiento con material de absorción de paredes, piso o techumbre.</p>

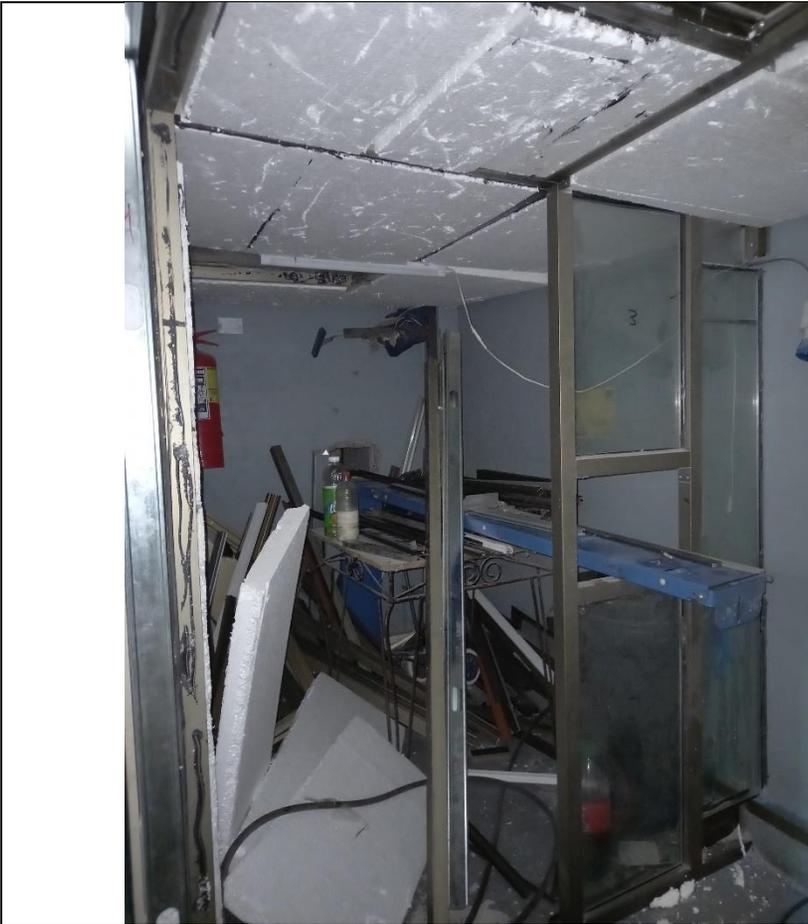
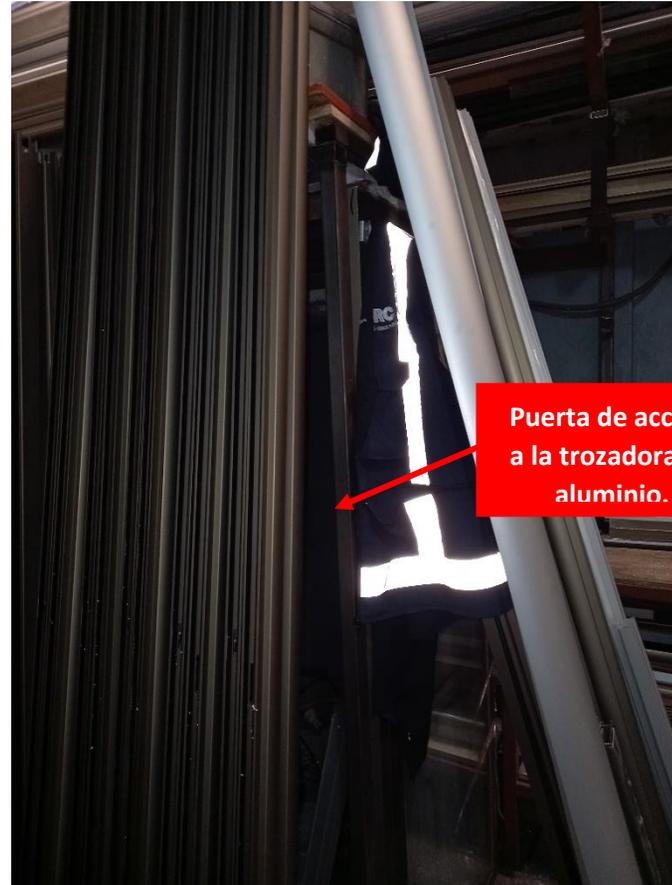
Fotografía 3.	Fecha: 17-03-2021		Fotografía 4	Fecha: 17-03-2021	
Coordenadas UTM DATUM WGS84 HUSO 19	Norte: 7.384.397	Este: 357.941	Coordenadas UTM DATUM WGS84 HUSO 19	Norte: 7.384.397	Este: 357.941
Descripción del medio de prueba: Trozadora de aluminio dentro de estructura hermética construida en cumplimiento a la acción N°1.			Descripción del medio de prueba: Cuarto cerrado en donde se encuentra la trozadora de aluminio en cumplimiento a la acción N°1.

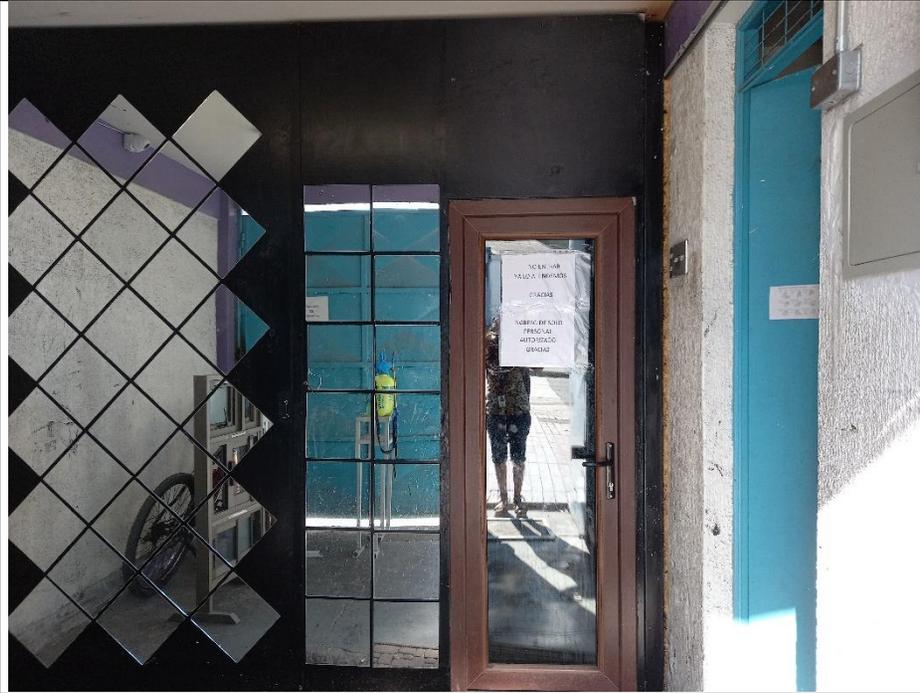
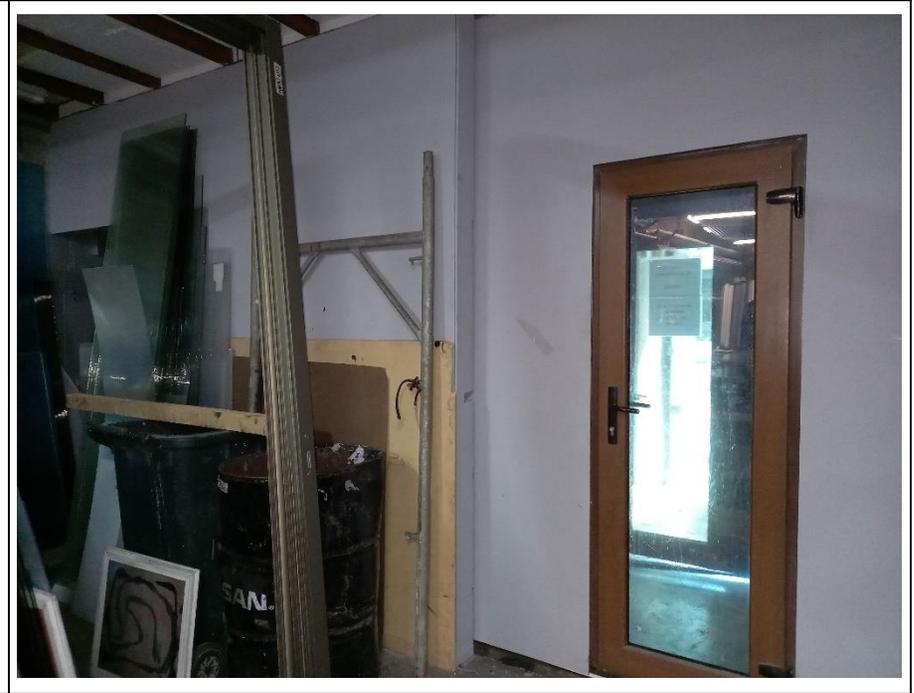
Fotografía 5.	Fecha: 17-03-2021		Fotografía 6	Fecha: 17-03-2021	
Coordenadas UTM DATUM WGS84 HUSO 19	Norte: 7.384.397	Este: 357.941	Coordenadas UTM DATUM WGS84 HUSO 19	Norte: 7.384.397	Este: 357.941
Descripción del medio de prueba: Vista desde la calle al acceso de la Unidad fiscalizable, se observa que se encuentra cerrado en cumplimiento a la acción N°2.			Descripción del medio de prueba: Vista de la puerta de acceso al patio de trabajo, la cual se mantiene cerrada en cumplimiento a la acción N°2.

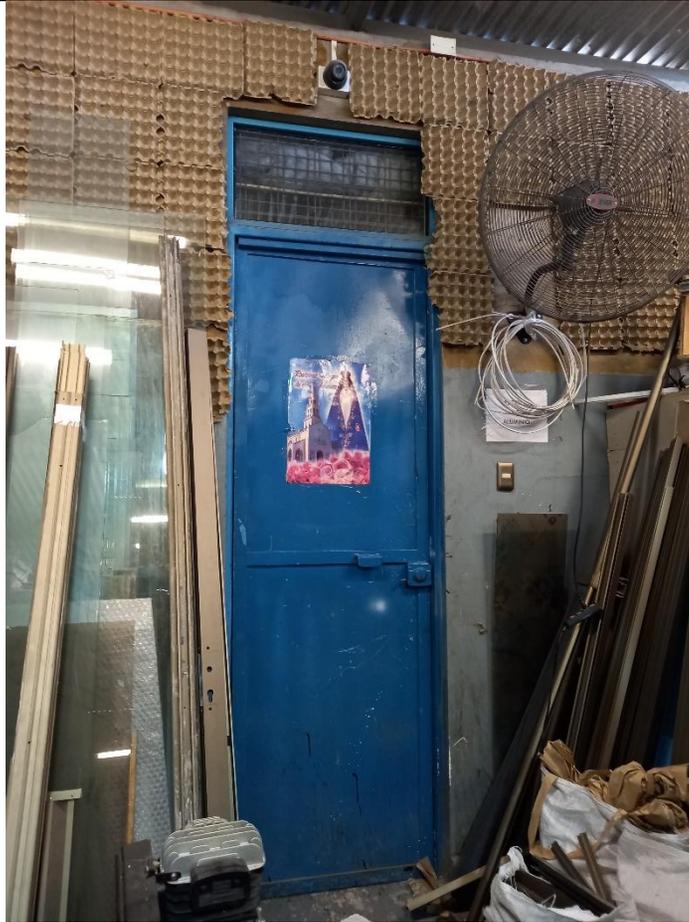
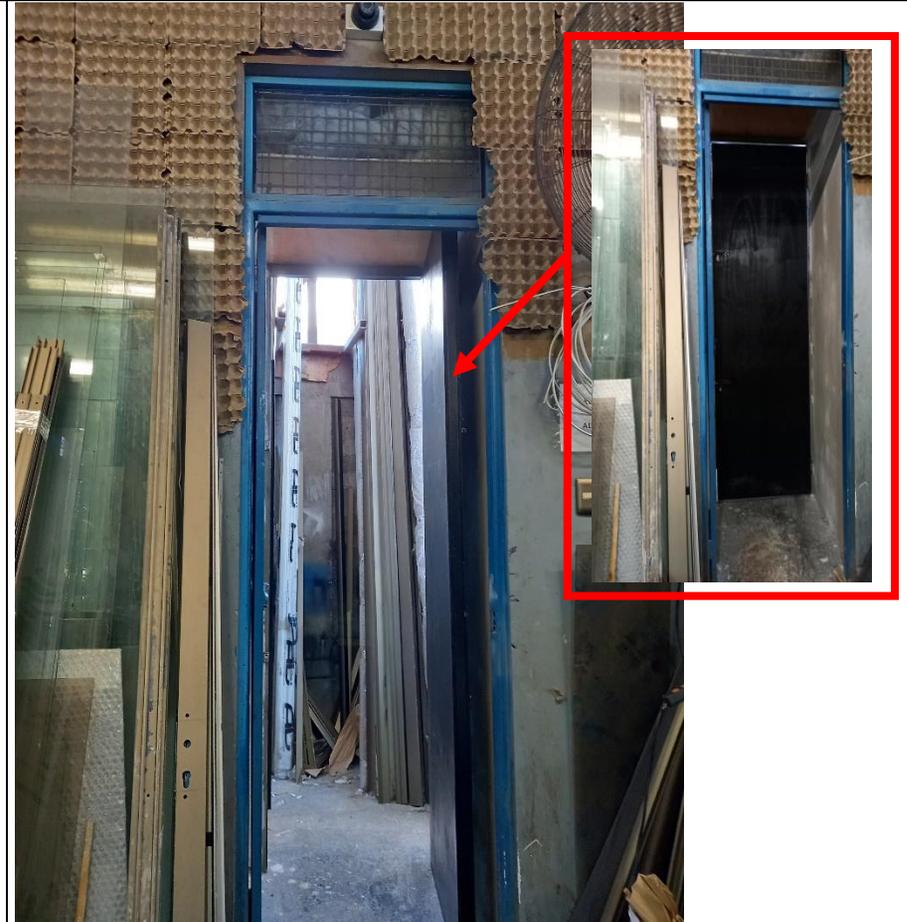
Fotografía 7.	Fecha: 17-03-2021		Fotografía 8	Fecha: 17-03-2021	
Coordenadas UTM DATUM WGS84 HUSO 19	Norte: 7.384.397	Este: 357.941	Coordenadas UTM DATUM WGS84 HUSO 19	Norte: 7.384.397	Este: 357.941
Descripción del medio de prueba: Puerta de acceso al patio exterior donde se encuentra el material de trabajo, la cual se encuentra cerrada en cumplimiento a la acción N°2.			Descripción del medio de prueba: Doble puerta para acceder al patio exterior en donde se encuentra el material de trabajo.

<p>Mónica Jofre, titular de la instalación, para mostrar las instalaciones y los accesos construidos. (Fotografías 7 y 8)</p> <p>De acuerdo a los antecedentes revisados relacionados con la acción N°2, esta Superintendencia estima que la acción fue realizada satisfactoriamente dado que cumple con el objetivo que es la instalación de termopanel en paredes laterales que permita un cierre hermético de la habitación y el recubrimiento con material de absorción de paredes, piso o techumbre.</p>
