INFORME TÉCNICO DE FISCALIZACIÓN AMBIENTAL

Examen de Información

PESQUERA CAMANCHACA - IQUIQUE

DFZ-2021-497-I-RCA

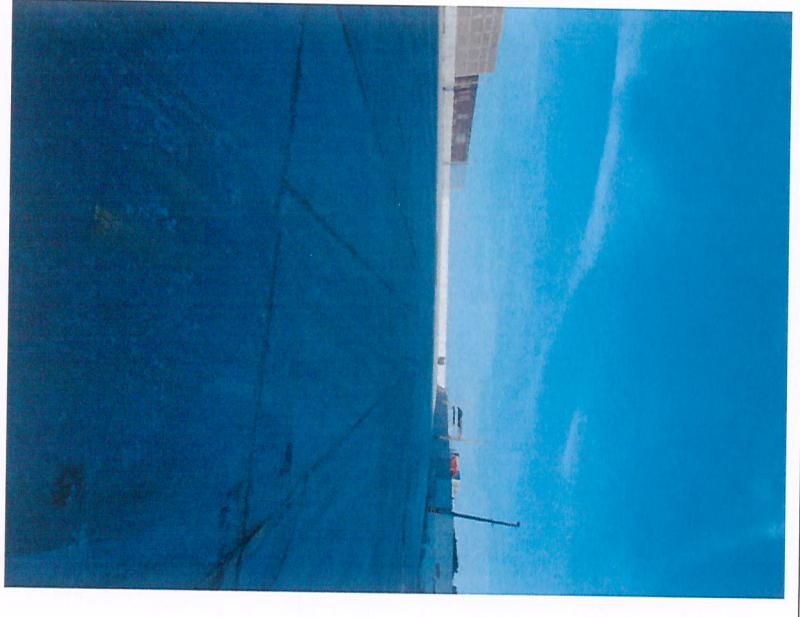
Registros	
<p>Fotografía 1.</p> <p>Descripción del medio de prueba: Imagen remitida por el Titular, que muestra el terreno donde se emplaza la RCA N°70/2017, dando cuenta que no ha iniciado su fase de construcción.</p>

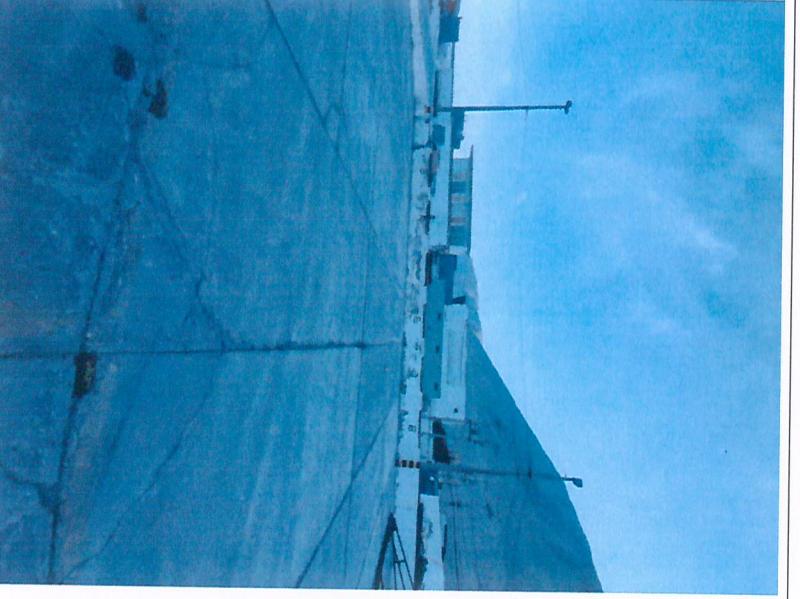
<p>Fotografía 2.</p> <p>Descripción del medio de prueba: Imagen remitida por el Titular, que muestra el terreno donde se emplaza la RCA N°70/2017, dando cuenta que no ha iniciado su fase de construcción.</p>
