INFORME TÉCNICO DE FISCALIZACIÓN AMBIENTAL

Medidas Provisionales

SQM SALAR ATACAMA

DFZ-2021-912-II-MP

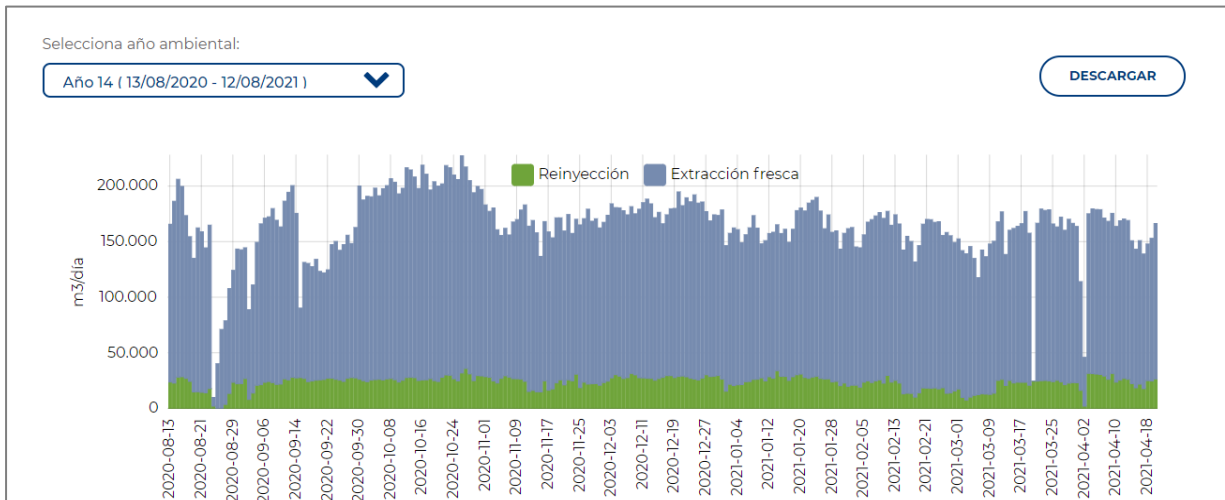
Figura 3

Descripción medio de prueba: a) Extracciones netas acumuladas de salmuera para el año ambiental del 13-08-2020 al 12-08-2021 (en curso, siendo la última fecha contabilizada el 20 de abril de 2021), y b) Extracciones y reinyecciones diarias de salmuera para el Año ambiental del 13-08-2020 al 12-08-2021 (en curso, siendo la última fecha de la gráfica el 20 de abril de 2021). Imágenes extraídas de la página web: <http://www.sqmsenlinea.com>.

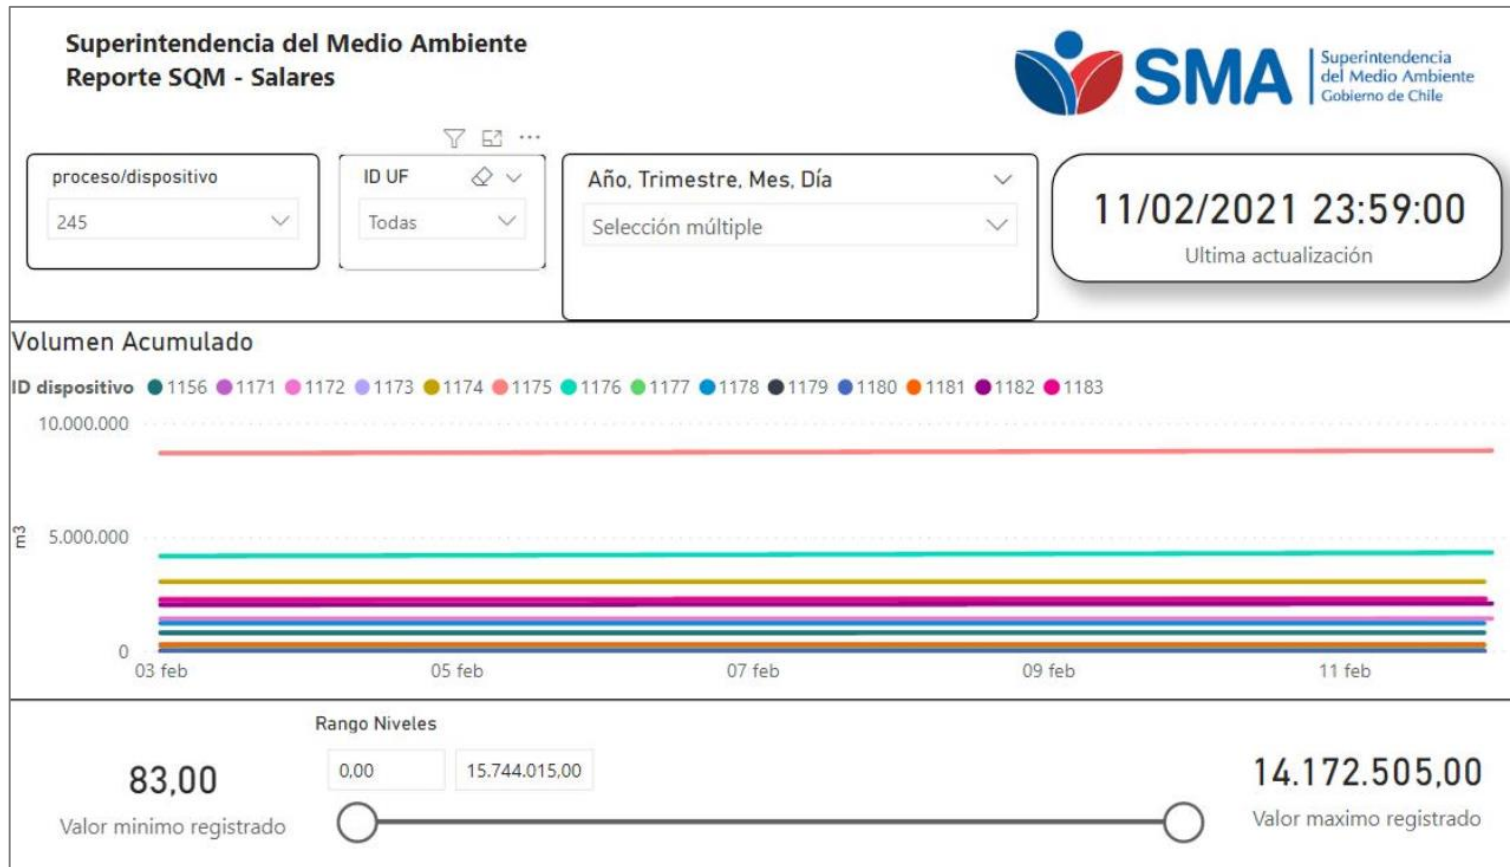
Figura 4

Descripción medio de prueba: Registros del parámetro volumen acumulado de salmuera entre el 03 y el 11 de febrero/2021, para los puntos de extracción asociados a los siguientes dispositivos de monitoreo en línea: 1156 (flujómetro C-3 BBA 1), 1171 (flujómetro C-3 BBA 2), 1172 (flujómetro C-3 BBA 3), 1173 (flujómetro C-3 BBA 4), 1174 (flujómetro C-3 BBA 5), 1175 (flujómetro C-3 BBA 6), 1176 (flujómetro C-3 BBA 7), 1177 (flujómetro C-2 BBA 4), 1178 (flujómetro C-2 BBA 6), 1179 (flujómetro C-2 BBA 7), 1180 (flujómetro PBS 2), 1181 (flujómetro PBS 3), 1182 (flujómetro PBS 4) y 1183 (flujómetro PBS 5). Cabe destacar que las gráficas se ven como líneas rectas por la diferencia de escala entre los volúmenes acumulados. En la **Figura 5** se muestra el comportamiento para un dispositivo individual. Elaboración SMA en el ambiente del programa Power BI, a partir de los datos remitidos por el titular SQM Salar S.A.

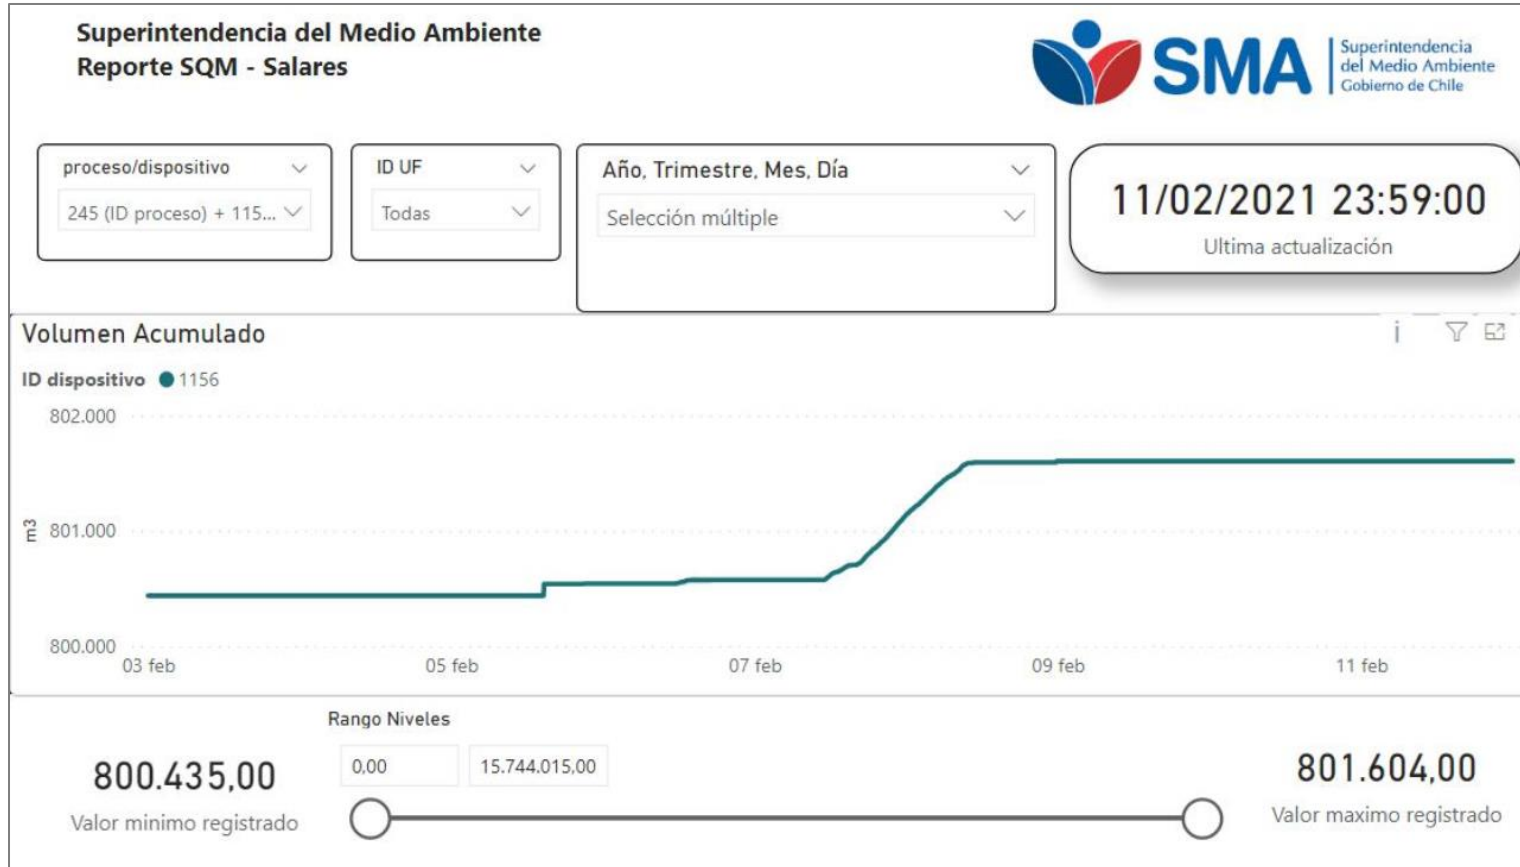
Figura 5

Descripción medio de prueba: Registros del parámetro volumen acumulado de salmuera entre el 03 y el 11 de febrero/2021, para el punto de extracción asociado al dispositivo de monitoreo en línea 1156 (flujómetro C-3 BBA 1). Elaboración SMA en el ambiente del programa Power BI, a partir de los datos remitidos por el titular SQM Salar S.A.

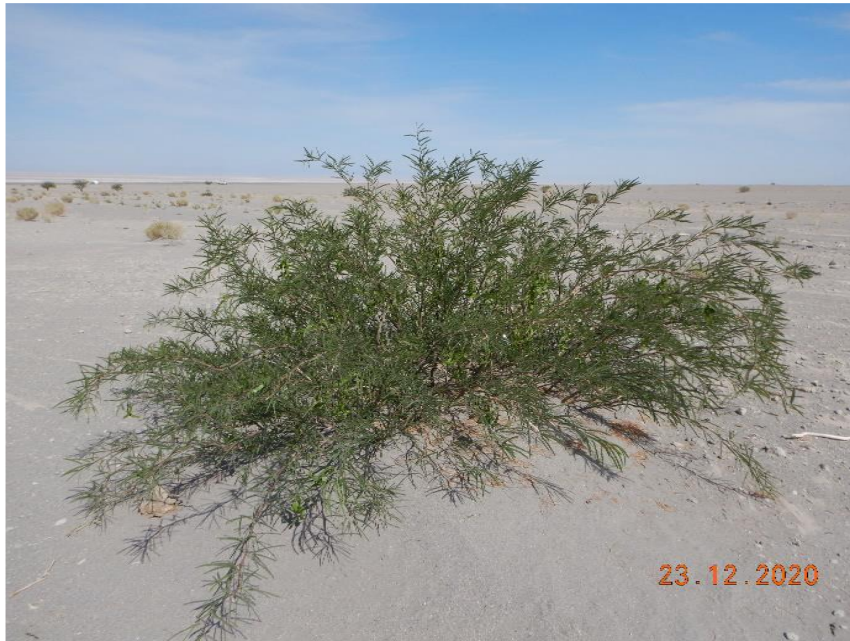
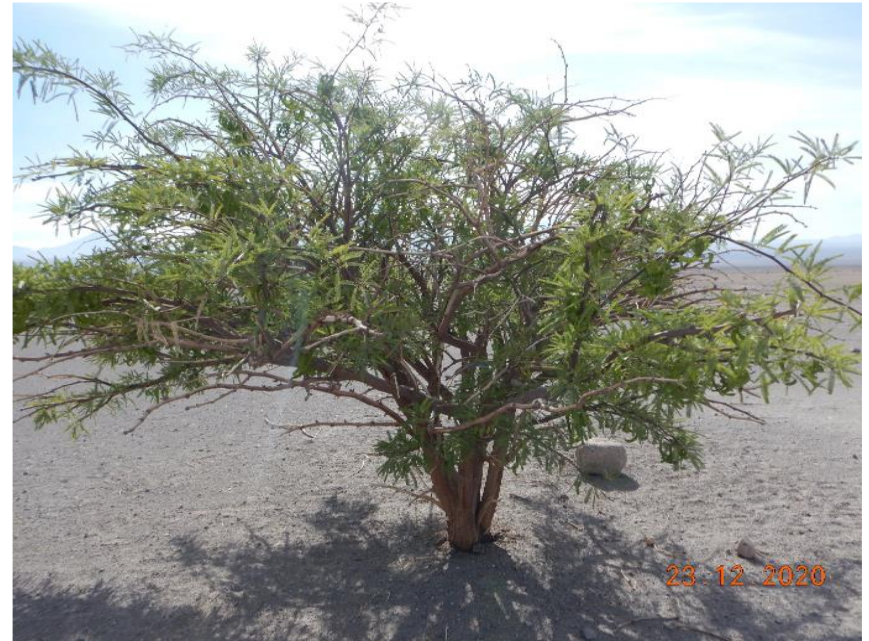
Fotografía 1		Fecha: 23 de diciembre de 2020			Fotografía 2		Fecha: 23 de diciembre de 2020		
Coordenadas DATUM WGS84 HUSO 19	Norte: 7.409.693 metros	Este: 598.574 metros	Coordenadas DATUM WGS84 HUSO 19	Norte: 7.409.740 metros	Este: 598.449 metros	Coordenadas DATUM WGS84 HUSO 19	Norte: 7.409.740 metros	Este: 598.449 metros	
Descripción de medio de prueba: Registro fotográfico de la campaña de monitoreo a los algarrobos del sector del pozo Camar 2, periodo diciembre/2020 (individuo en estado de fructificación). Fotografía extractada del Anexo B1 del Reporte de cumplimiento presentado por SQM Salar S.A. para el mes indicado.			Descripción de medio de prueba: Registro fotográfico de la campaña de monitoreo a los algarrobos del sector del pozo Camar 2, periodo diciembre/2020 (individuo en estado de fructificación). Fotografía extractada del Anexo B1 del Reporte de cumplimiento presentado por SQM Salar S.A. para el mes indicado.

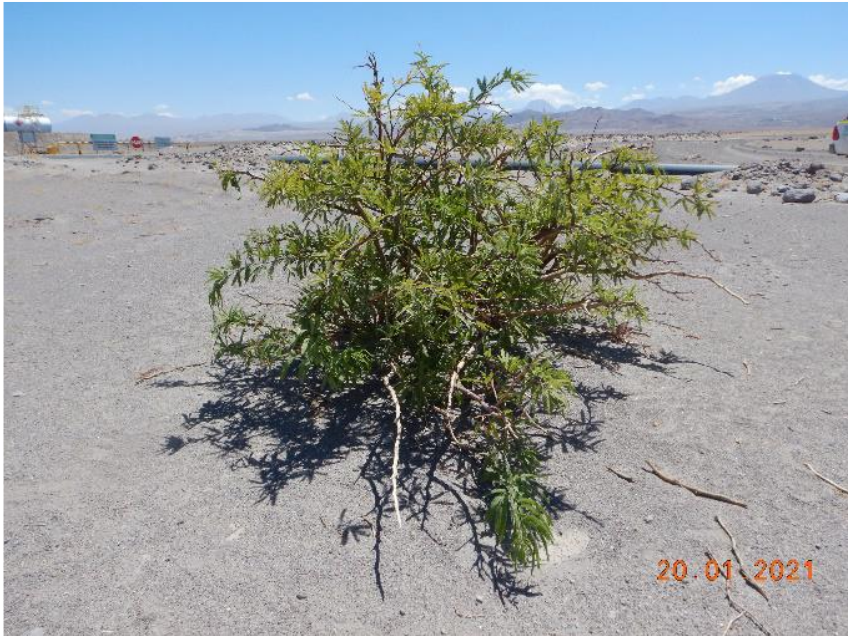
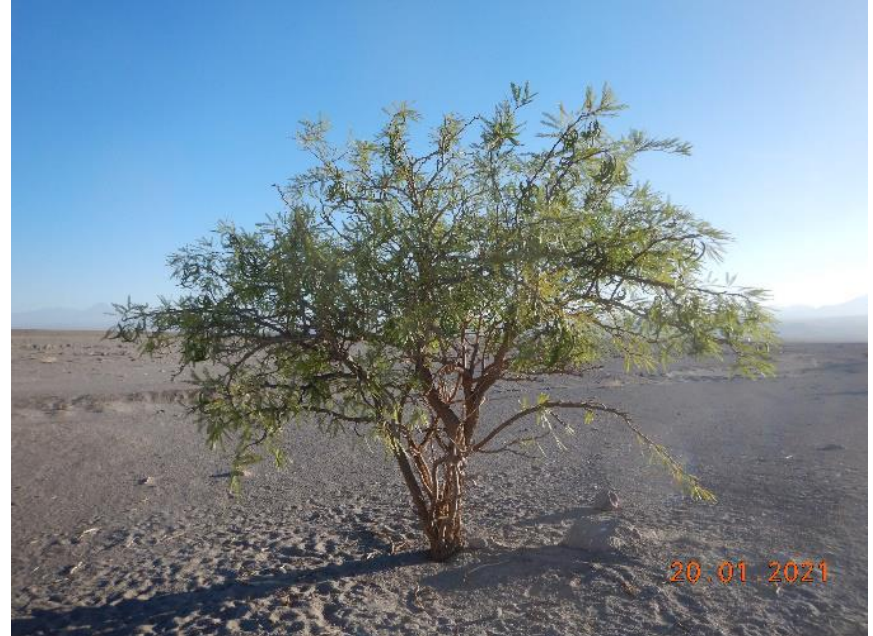
Fotografía 3		Fecha: 20 de enero de 2021		Fotografía 4		Fecha: 20 de enero de 2021	
Coordenadas DATUM WGS84 HUSO 19	Norte: 7.409.720 metros	Este: 598.066 metros		Coordenadas DATUM WGS84 HUSO 19	Norte: 7.409.692 metros	Este: 597.031 metros	
Descripción de medio de prueba: Registro fotográfico de la campaña de monitoreo a los algarrobos del sector del pozo Camar 2, periodo enero/2021 (individuo en estado de fructificación). Fotografía extractada del Anexo B1 del Reporte de cumplimiento presentado por SQM Salar S.A. para el mes indicado.				Descripción de medio de prueba: Registro fotográfico de la campaña de monitoreo a los algarrobos del sector del pozo Camar 2, periodo enero/2021 (individuo en estado de fructificación). Fotografía extractada del Anexo B1 del Reporte de cumplimiento presentado por SQM Salar S.A. para el mes indicado.

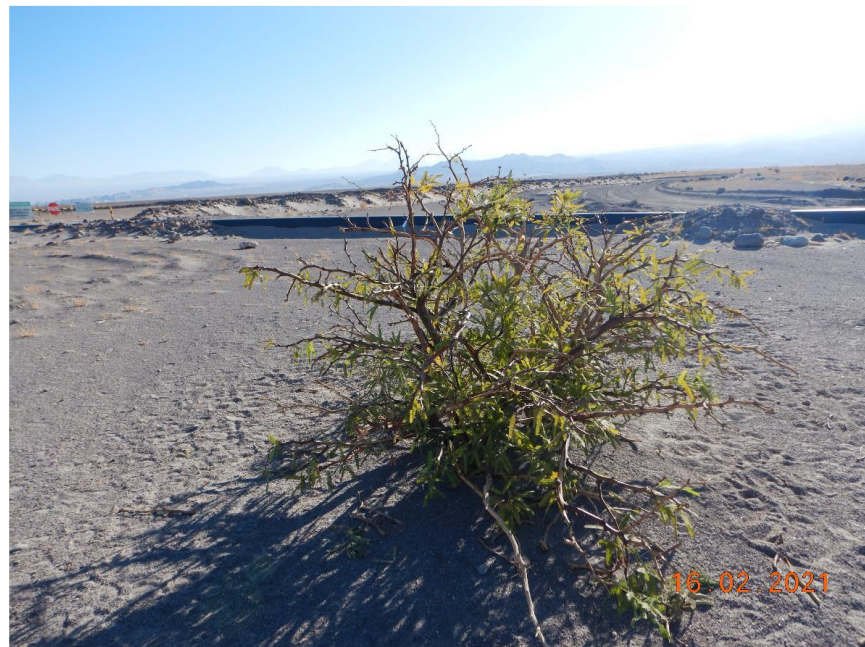
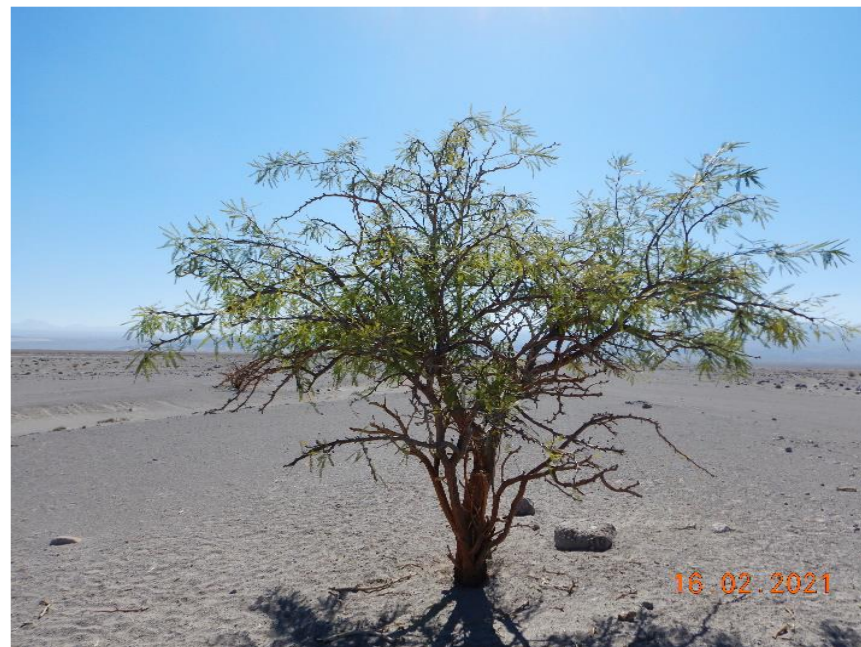
Fotografía 5		Fecha: 16 de febrero de 2021		Fotografía 6		Fecha: 16 de febrero de 2021	
Coordenadas DATUM WGS84 HUSO 19	Norte: 7.409.720 metros	Este: 598.066 metros		Coordenadas DATUM WGS84 HUSO 19	Norte: 7.409.692 metros	Este: 597.031 metros	
Descripción de medio de prueba: Registro fotográfico de la campaña de monitoreo a los algarrobos del sector del pozo Camar 2, periodo febrero/2021 (individuo sin frutos de algarroba). Fotografía extractada del Anexo B1 del Reporte de cumplimiento presentado por SQM Salar S.A. para el mes indicado.				Descripción de medio de prueba: Registro fotográfico de la campaña de monitoreo a los algarrobos del sector del pozo Camar 2, periodo febrero/2021 (individuo en estado de fructificación). Fotografía extractada del Anexo B1 del Reporte de cumplimiento presentado por SQM Salar S.A. para el mes indicado.

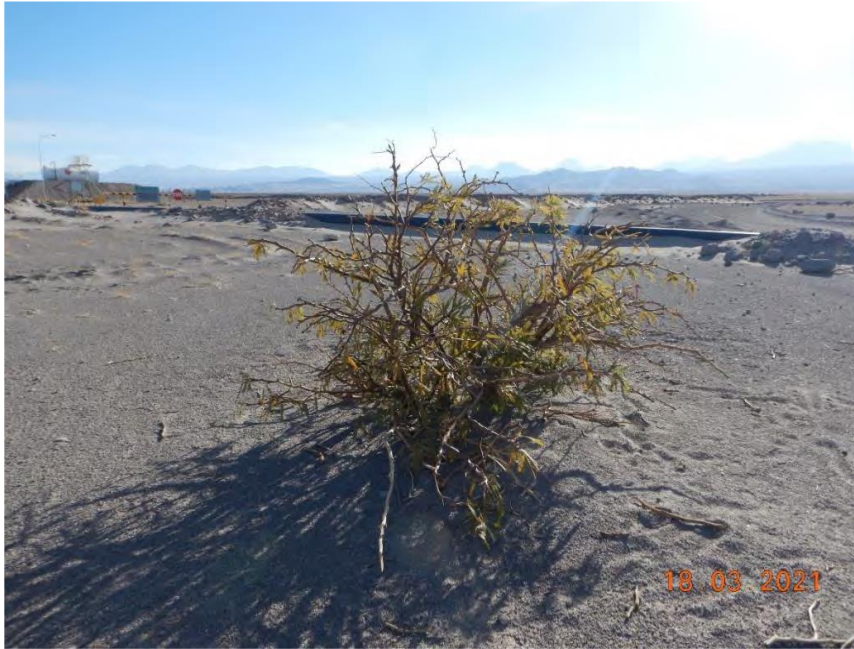
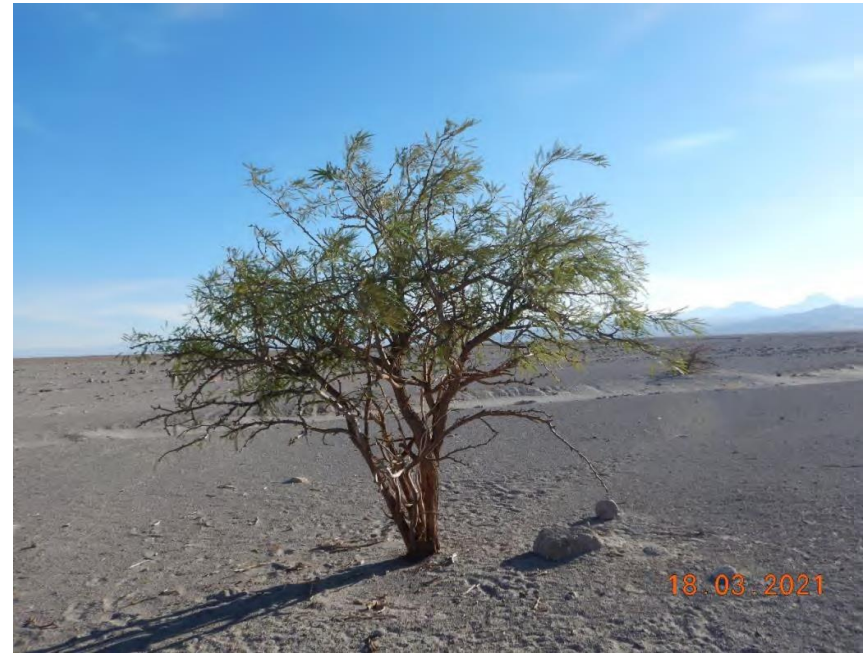
Fotografía 7		Fecha: 18 de marzo de 2021		Fotografía 8		Fecha: 18 de marzo de 2021	
Coordenadas DATUM WGS84 HUSO 19	Norte: 7.409.720 metros	Este: 598.066 metros		Coordenadas DATUM WGS84 HUSO 19	Norte: 7.409.692 metros	Este: 597.031 metros	
Descripción de medio de prueba: Registro fotográfico de la campaña de monitoreo a los algarrobos del sector del pozo Camar 2, periodo marzo/2021 (individuo sin frutos de algarroba). Fotografía extractada del Anexo B1 del Reporte de cumplimiento presentado por SQM Salar S.A. para el mes indicado.				Descripción de medio de prueba: Registro fotográfico de la campaña de monitoreo a los algarrobos del sector del pozo Camar 2, periodo marzo/2021 (individuo sin frutos de algarroba). Fotografía extractada del Anexo B1 del Reporte de cumplimiento presentado por SQM Salar S.A. para el mes indicado.

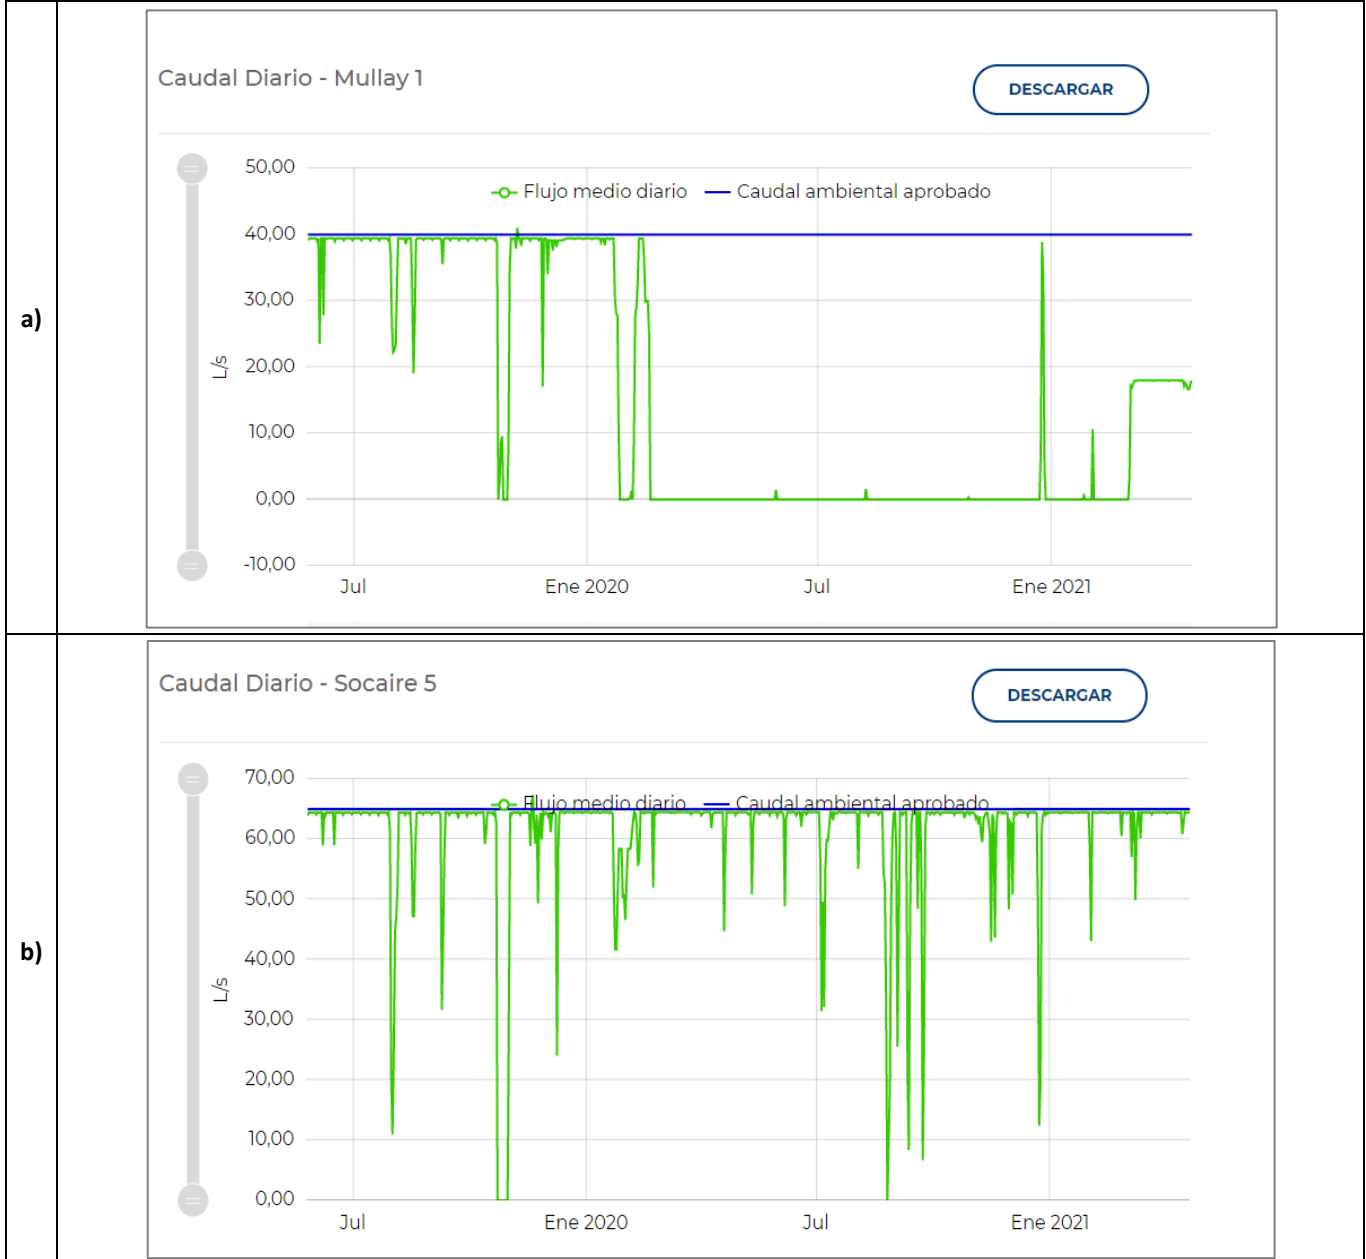
Figura 7

Descripción medio de prueba: Caudales de extracción medios diarios para los pozos de agua industrial, periodo 25 de mayo/2019 – 21 de abril/2021: a) Mullay 1, y b) Socaire 5. Imágenes extractadas de la página web: <http://www.sqmsenlinea.com>.

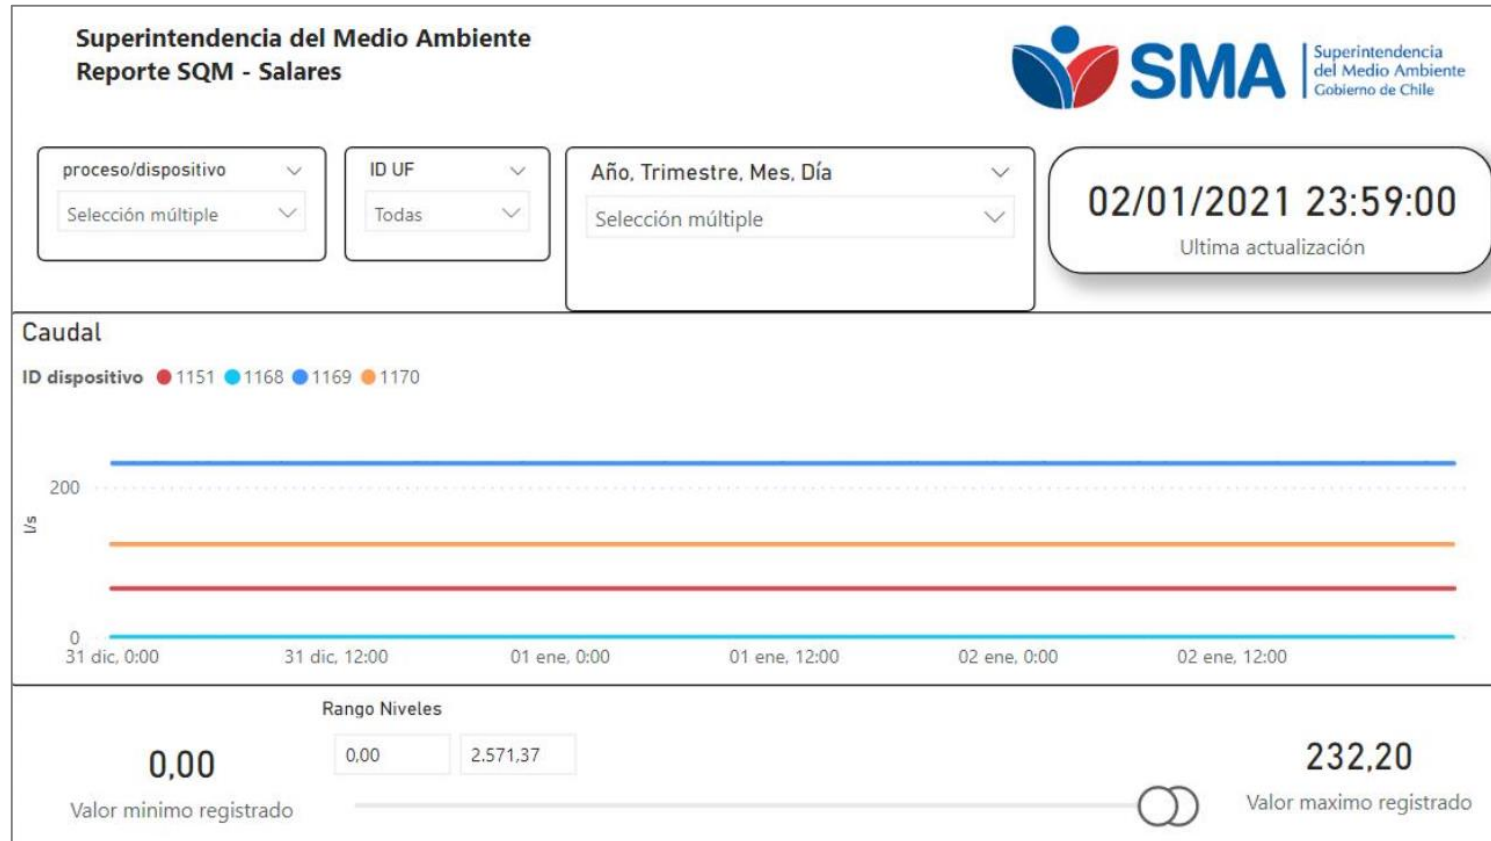
Figura 8

Descripción medio de prueba: Registros del parámetro caudal de agua industrial entre el 31 de diciembre/2020 y el 02 de enero/2021, para los puntos de extracción asociados a los siguientes dispositivos de monitoreo en línea: 1151 (flujómetro pozo Allana 1), 1168 (flujómetro pozo Camar 2), 1169 (flujómetro pozo Socaire 5) y 1170 (flujómetro pozo CA-2015). Cabe destacar que las gráficas se ven como líneas rectas por la diferencia de escala entre los caudales de agua industrial. En la **Figura 9** se muestra el comportamiento para un dispositivo individual (1167, correspondiente al pozo Mullay 1). Elaboración SMA en el ambiente del programa Power BI, a partir de los datos remitidos por el titular SQM Salar S.A.

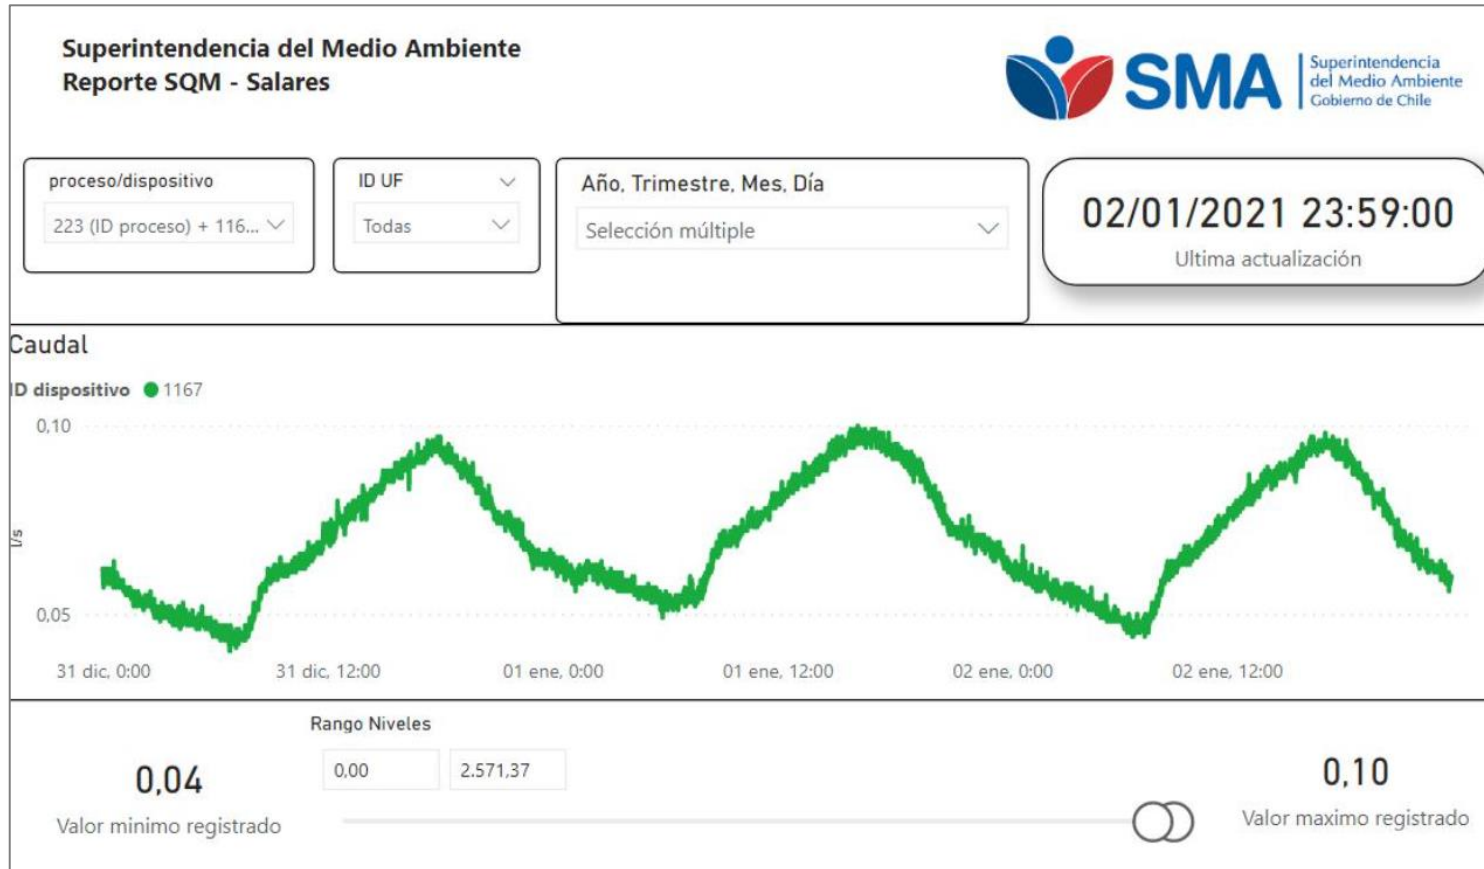
Figura 9

Descripción medio de prueba: Registros del parámetro caudal de agua industrial entre el 31 de diciembre/2020 y el 02 de enero/2021, para el punto de extracción asociado al dispositivo de monitoreo en línea 1167 (flujómetro pozo Mullay 1). Elaboración SMA en el ambiente del programa Power BI, a partir de los datos remitidos por el titular SQM Salar S.A.

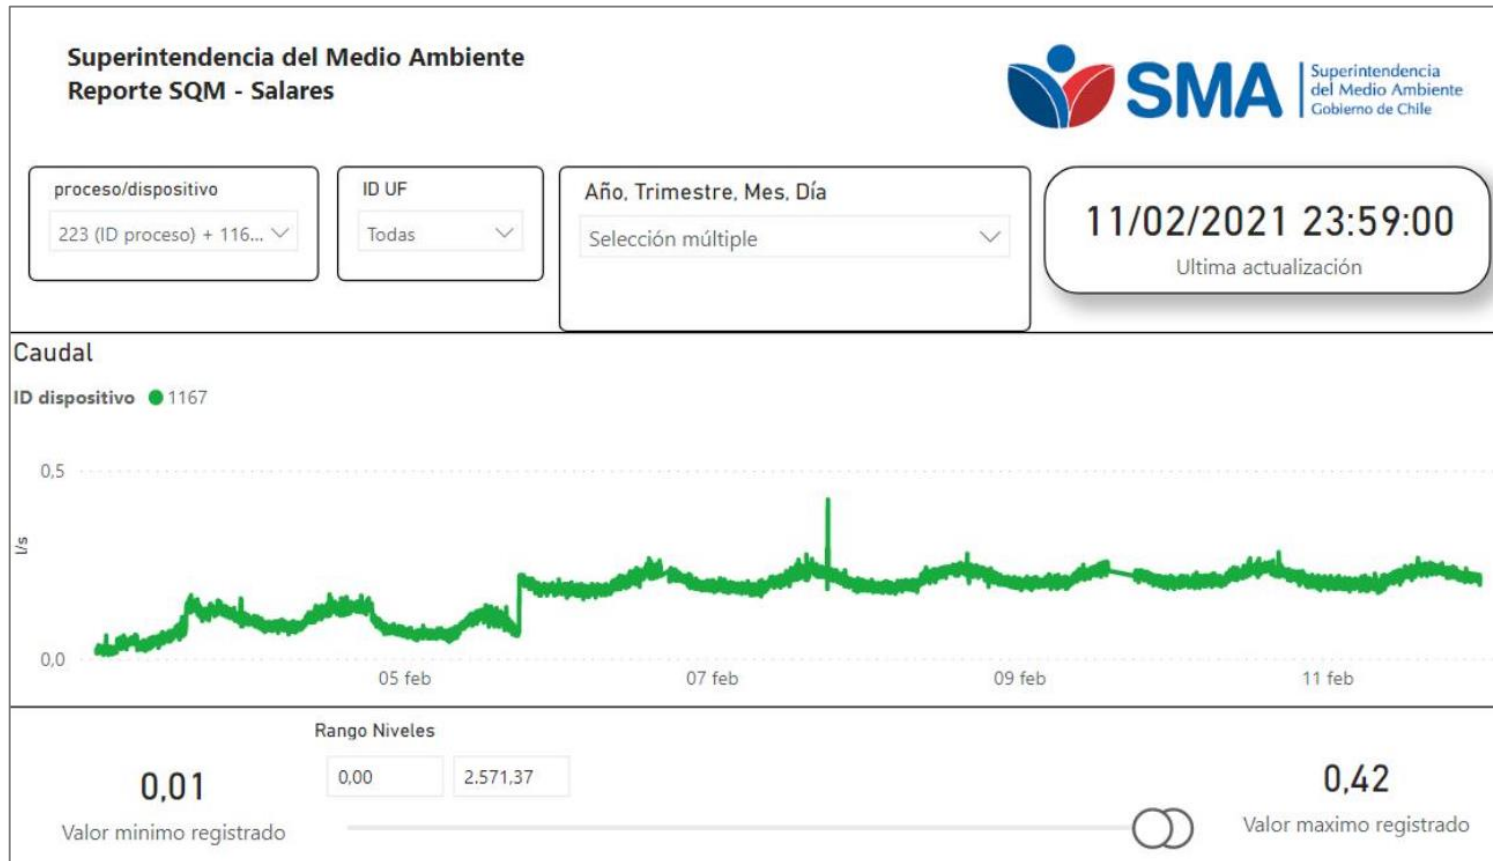
Figura 11

Descripción medio de prueba: Registros del parámetro caudal de agua industrial entre el 03 y el 11 de febrero/2021, para el punto de extracción asociado al dispositivo de monitoreo en línea 1167 (flujómetro pozo Mullay 1). Elaboración SMA en el ambiente del programa Power BI, a partir de los datos remitidos por el titular SQM Salar S.A.

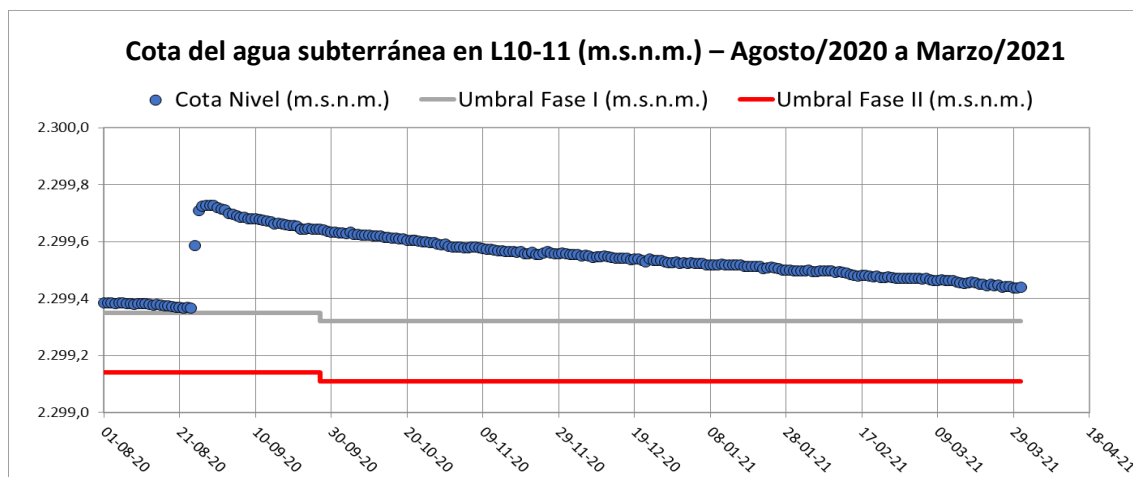
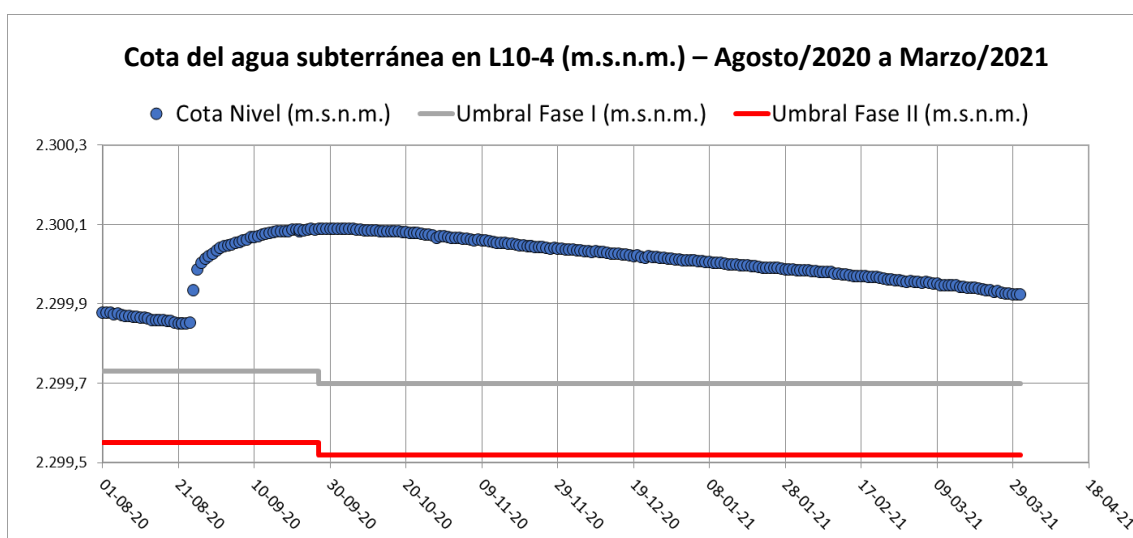
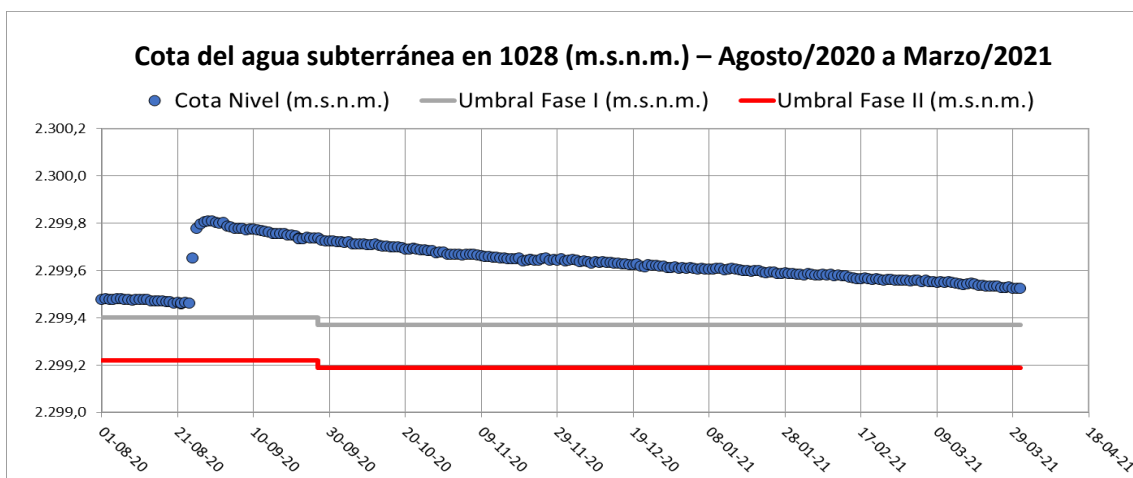
Figura 13

Descripción medio de prueba: Cota del agua subterránea en indicadores del Sistema Peine, periodo agosto/2020 – marzo/2021: a) L10-11, b) L10-4, y c) 1028. Se observa que en el periodo evaluado no se produjo la activación de ninguno de los umbrales definidos. Elaboración SMA en base a los datos informados en el Anexo D1 de los Reportes de cumplimiento presentados por SQM Salar S.A.

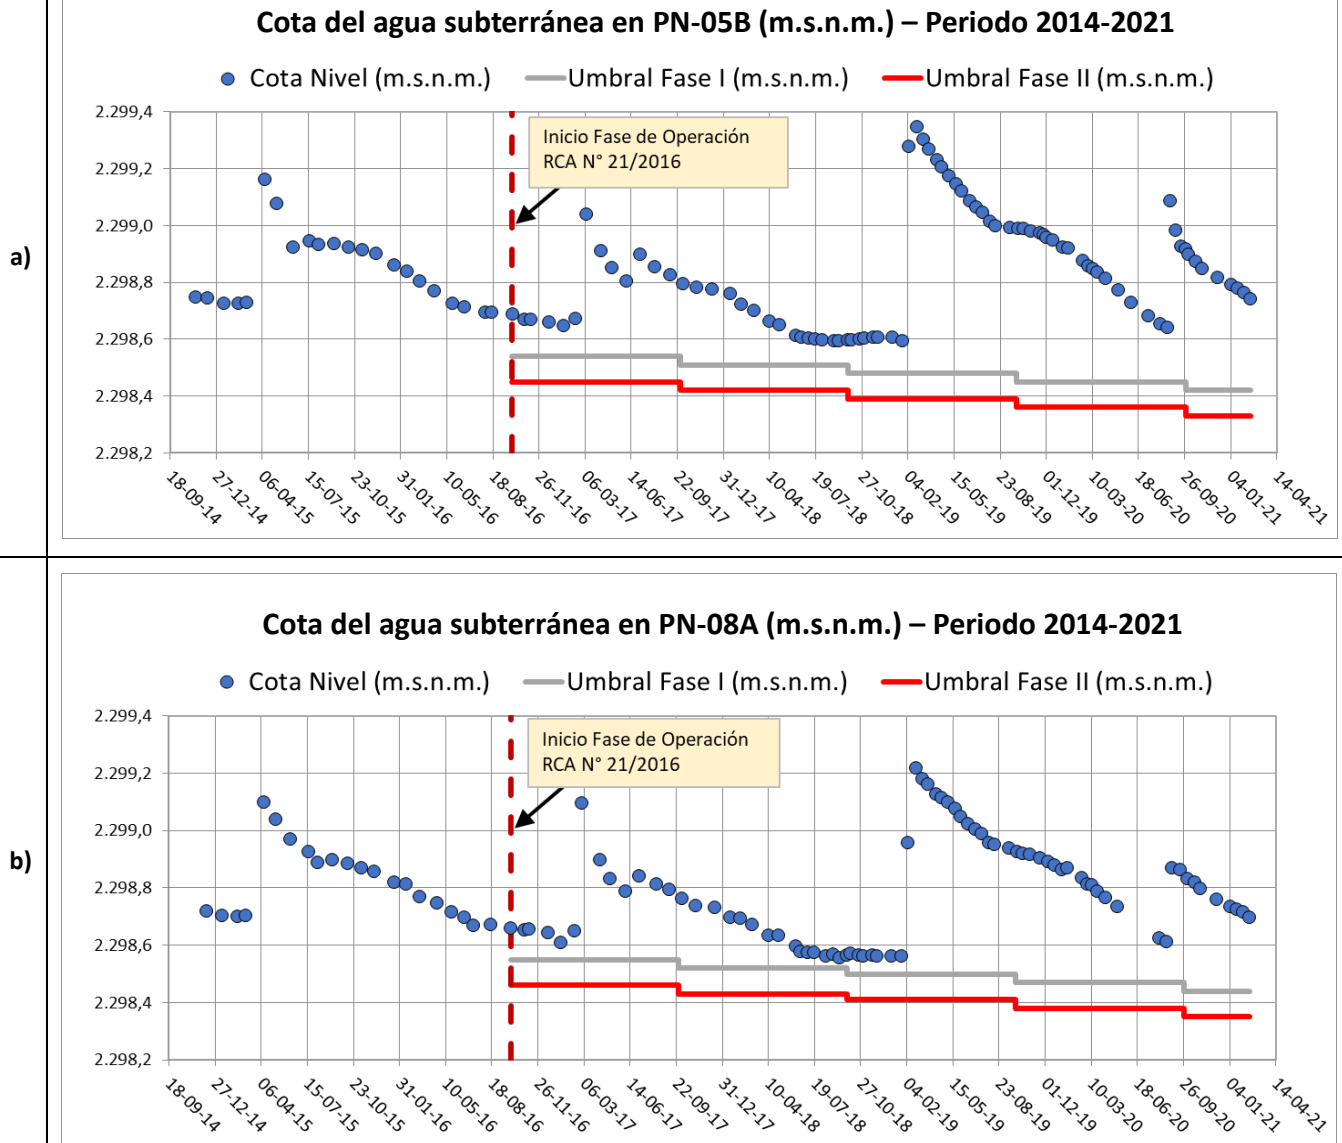
Figura 14

Descripción medio de prueba: Cota del agua subterránea en indicadores del Plan de Alerta Temprana – Sector de Alerta Núcleo del titular Albemarle Ltda., periodo noviembre/2014 – febrero/2021: **a)** PN-05B y **b)** PN-08A. Se observa que hasta el último registro informado (febrero/2021), no se ha producido la activación de ninguna de las Fases del PAT. En línea segmentada se muestra el inicio de la fase de operación informada por Albemarle para el proyecto “EIA Modificaciones y Mejoramiento del Sistema de Pozas de Evaporación Solar en el Salar de Atacama”, autorizado por la RCA N° 21/2016; a partir de esta fecha –28 de septiembre de 2016– fueron cotejados los valores umbrales a contrastar con las mediciones. Elaboración SMA en base a las siguientes fuentes de información:

- Los registros de niveles fueron extractados de los Informes de seguimiento ambiental reportados por Albemarle Ltda. a esta Superintendencia a través del Sistema de Seguimiento Ambiental (SSA), en particular, de los Informes Anuales N° 1 (año 2016; Código SSA N° 56.278), N° 2 (año 2017; Código SSA N° 68.267), N° 3 (año 2018; Código SSA N° 80.760), N° 4 (año 2019; Código SSA N° 93.715) y N° 5 (año 2020; Código SSA N° 108.456), y de los Informes mensuales por la activación de la Fase I del PAT Sector de Alerta Norte para los meses de enero/2021 y febrero/2021 (Códigos SSA N° 107.044 y N° 108.366, respectivamente). La última fecha informada por Albemarle es febrero de 2021.

- Los valores umbrales fueron tomados de las Tablas 4-3 (pozo PN-05B) y 4-4 (pozo PN-08A) del Anexo N° 3 de la Adenda N° 5 del EIA antes indicado, disponible en el enlace: https://seia.sea.gob.cl/archivos/2015/12/12/Anexo_3_-_PSA_y_PAT.rar.

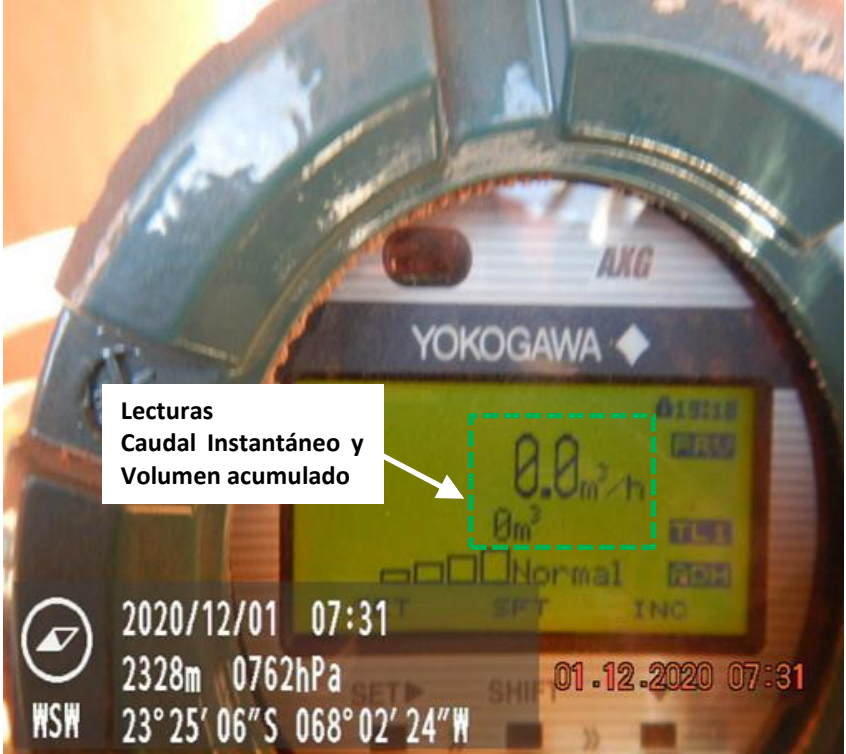
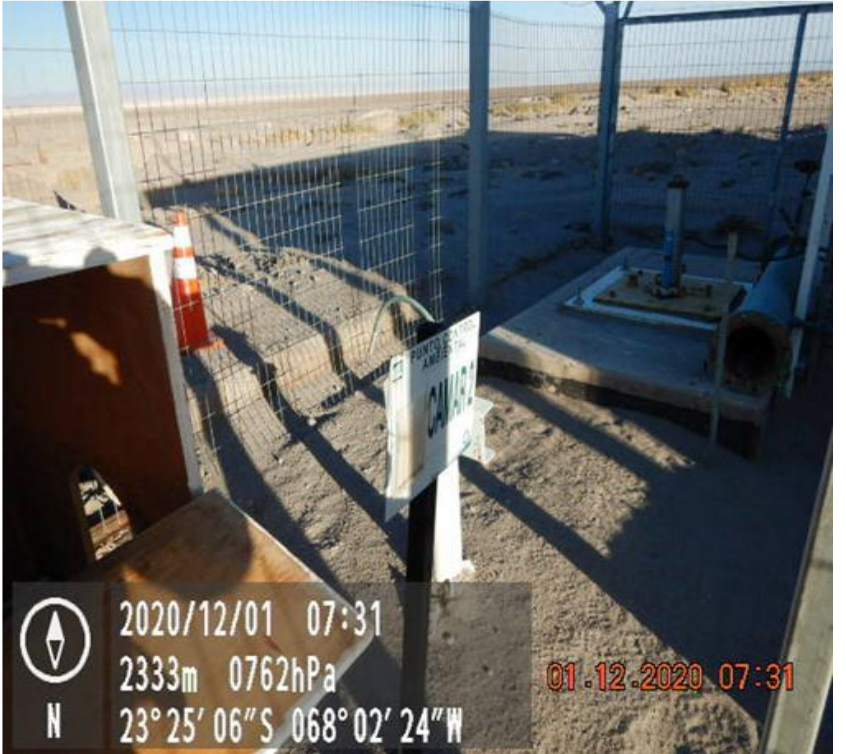
<p>2020/12/01 07:31 2333m 0762hPa N 23° 25' 06" S 068° 02' 24" W 01.12.2020 07:31</p>				
Fotografía 9		Fecha: 01 de diciembre de 2020		Fotografía 10		Fecha: 01 de diciembre de 2020	
Coordenadas DATUM WGS84 HUSO 19		Norte: 7.409.831 metros		Este: 598.072 metros		Coordenadas DATUM WGS84 HUSO 19	
		Norte: 7.409.831 metros		Este: 598.072 metros			
Descripción de medio de prueba:				Descripción de medio de prueba:			
Registro fotográfico de la lectura del flujómetro instalado en el pozo Camar 2, en verde se destacan las lecturas de caudal instantáneo (0,0 m3/h) y volumen totalizado (0 m3). Fotografía extractada del Anexo E2 del Reporte de cumplimiento presentado por SQM Salar S.A para el mes de diciembre/2020.				Registro fotográfico que muestra la desconexión del sistema de bombeo en el pozo Camar 2. Fotografía extractada del Anexo E2 del Reporte de cumplimiento presentado por SQM Salar S.A. para el mes de diciembre/2020.

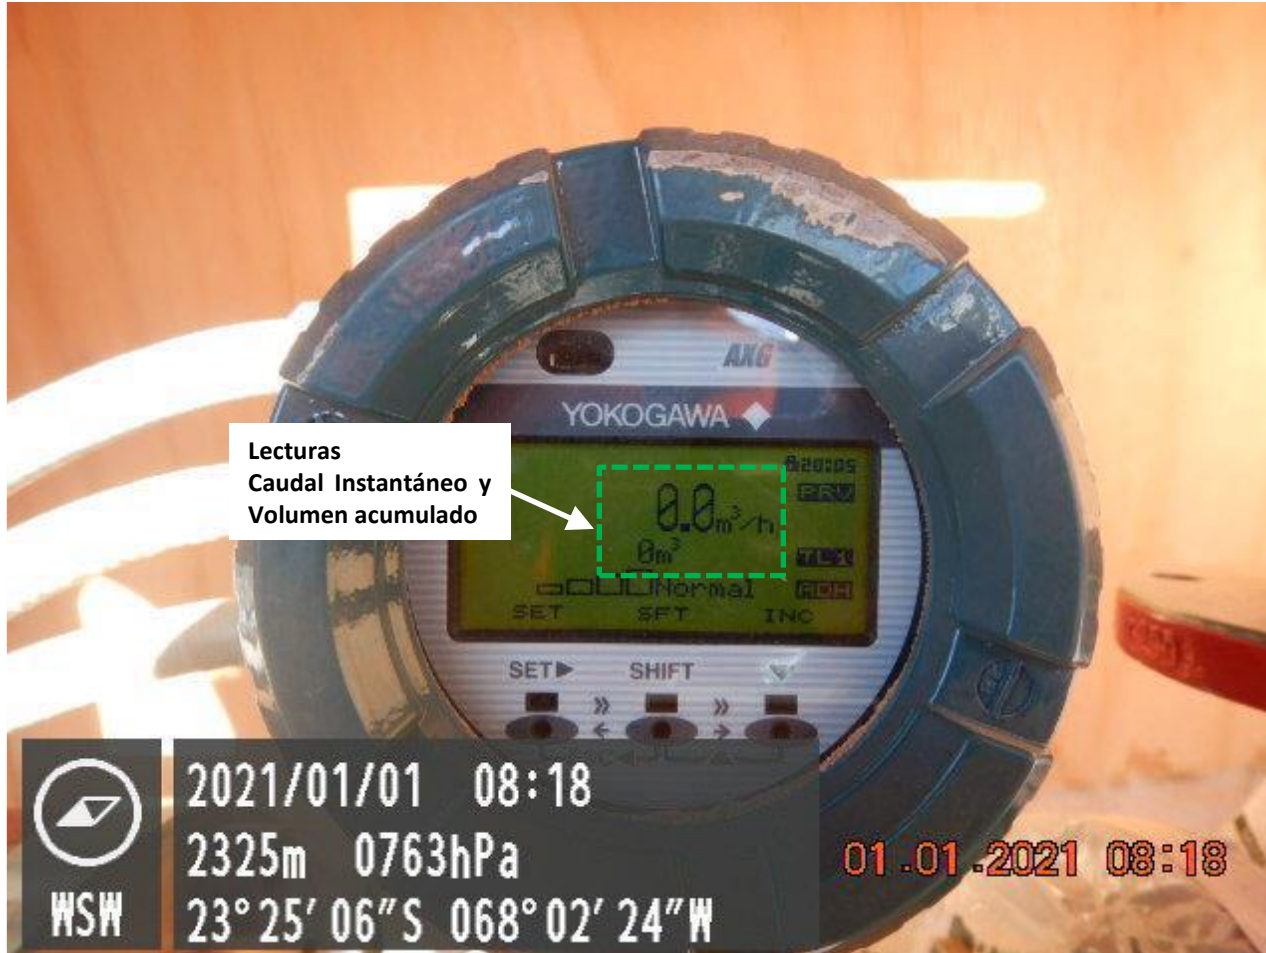
Fotografía 11

Registro fotográfico de la lectura del flujómetro instalado en el pozo Camar 2, en verde se destacan las lecturas de caudal instantáneo (0,0 m³/h) y volumen totalizado (0 m³). Fotografía extractada del Anexo E2 del Reporte de cumplimiento presentado por SQM Salar S.A para el mes de enero/2021.

e)	Continuar con la suspensión de extracción de agua desde el pozo Camar 2	No fue acompañado el medio de verificación correspondiente al registro fotográfico con la bomba del pozo Camar 2 desinstalada, para el mes de enero/2021.

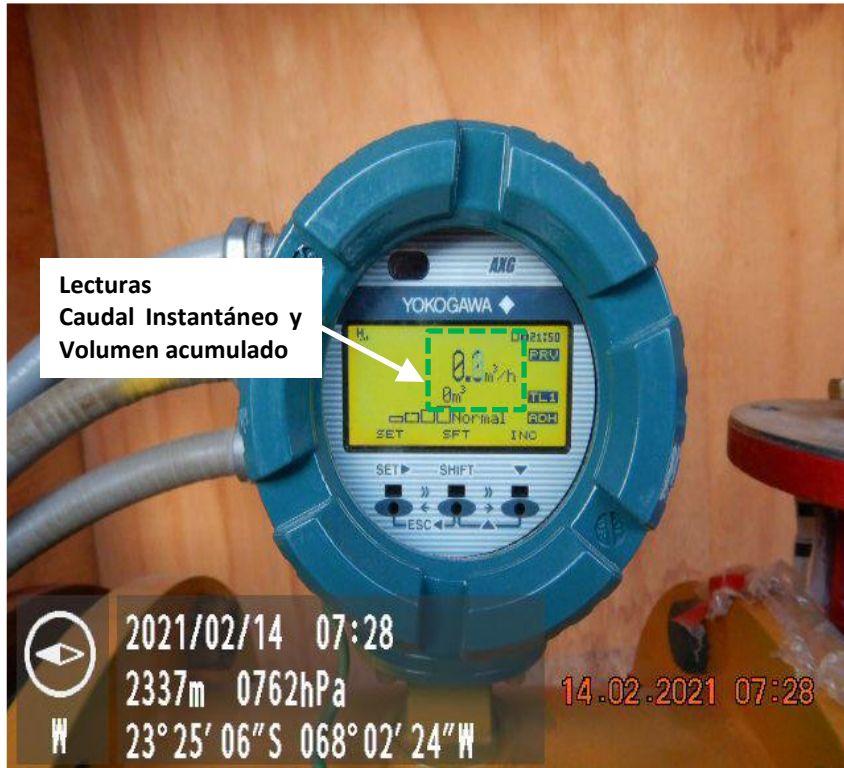
Fotografía 12		Fecha: 14 de febrero de 2021		Fotografía 13		Fecha: 14 de febrero de 2021	
Coordenadas DATUM WGS84 HUSO 19		Norte: 7.409.831 metros	Este: 598.072 metros	Coordenadas DATUM WGS84 HUSO 19		Norte: 7.409.831 metros	Este: 598.072 metros
Descripción de medio de prueba: Registro fotográfico de la lectura del flujómetro instalado en el pozo Camar 2, en verde se destacan las lecturas de caudal instantáneo (0,0 m ³ /h) y volumen totalizado (0 m ³). Fotografía extractada del Anexo E2 del Reporte de cumplimiento presentado por SQM Salar S.A para el mes de febrero/2021.				Descripción de medio de prueba: Registro fotográfico que muestra la desconexión del sistema de bombeo en el pozo Camar 2. Fotografía extractada del Anexo E2 del Reporte de cumplimiento presentado por SQM Salar S.A. para el mes de febrero/2021.
