INFORME TÉCNICO DE FISCALIZACIÓN AMBIENTAL

Medidas Provisionales

SQM SALAR ATACAMA

DFZ-2021-912-II-MP

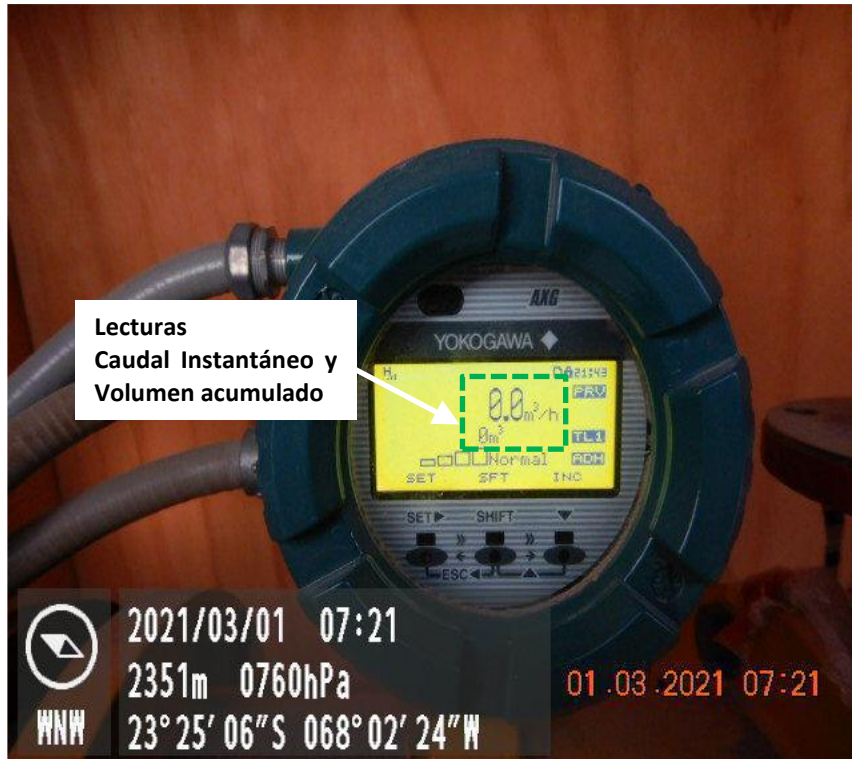
Fotografía 14

Registro fotográfico de la lectura del flujómetro instalado en el pozo Camar 2, en verde se destacan las lecturas de caudal instantáneo (0,0 m³/h) y volumen totalizado (0 m³). Fotografía extractada del Anexo E2 del Reporte de cumplimiento presentado por SQM Salar S.A para el mes de marzo/2021.
