INFORME TÉCNICO DE FISCALIZACIÓN AMBIENTAL

DFZ-2021-488-VIII-RCA

BASE DE OPERACIONES SERVICIOS SOCOIN LTDA

ABRIL 2021

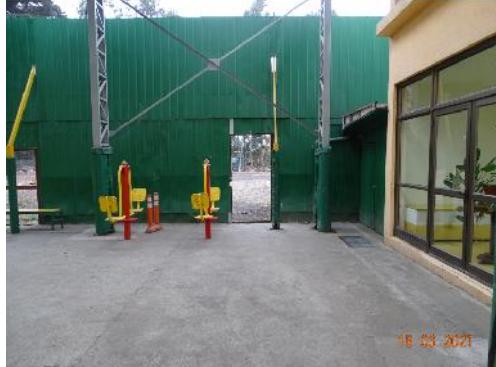
Registros					
Descripción del medio de prueba: Acceso habilitado al sitio de emplazamiento de la UF, a través del patio del colegio Américo Vespucio.			Descripción del medio de prueba: Galpón de lavado de camiones y bodega en desuso.

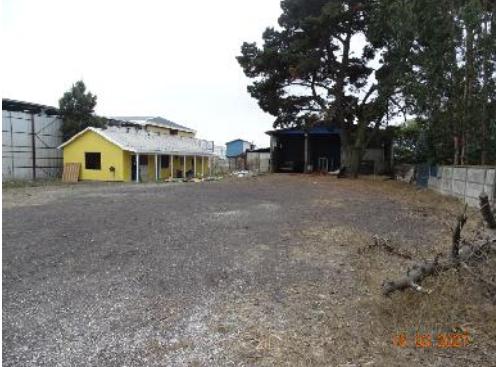
Nº Hecho constatado	Materia específica objeto de la fiscalización ambiental.	Exigencia asociada	Resultados/ Hallazgo
		<p><i>funciones) va a contenedores plásticos. Una vez llenos serán llevados a vertederos autorizados por la Autoridad Sanitaria [...]Los lodos se retirarán cada 2 años, serán dispuestos en un lugar debidamente autorizado por el Servicio de Salud Concepción, avisando previamente a la Autoridad Sanitaria la correspondiente limpieza de la fosa y disposición de los lodos retirados. Los aceites usados generados en los cambios de aceites de los vehículos serán dispuestos con una empresa autorizada por el Servicio de Salud Concepción para su recuperación y reuso."</i></p>	<p>contenedores metálicos vacíos, un camión y una maquinaria abandonada, neumáticos y algunas chatarras.</p> <p>No se constata olor ni presencia de basuras domiciliarias, ni residuos líquidos de ningún tipo en el lugar (Fotografías N°2 a N°6)</p>

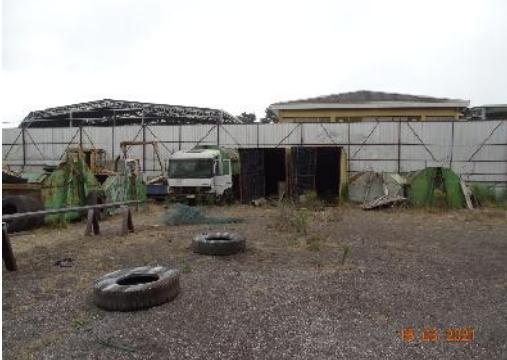
15-03-2021		
Fotografía 3	Fecha: 15-03-2021		Fotografía 4	Fecha: 15-03-2021	
Coordenadas UTM DATUM WGS84 HUSO 18	UTM N:5.904.991	UTM E:663.123	Coordenadas UTM DATUM WGS84 HUSO 18	UTM N:5.904.991	UTM E:663.123
Descripción del medio de prueba: Camión, contenedores, abandonados, neumáticos y chatarra abandona.			Descripción del medio de prueba: Vista interior del portón de acceso vehicular, el cual estaba cerrado.

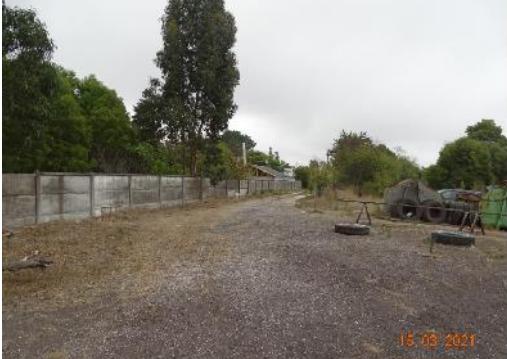
15-03-2021		
Fotografía 5	Fecha: 15-03-2021		Fotografía 6	Fecha: 15-03-2021	
Coordenadas UTM DATUM WGS84 HUSO 18	UTM N:5.904.991	UTM E:663.123	Coordenadas UTM DATUM WGS84 HUSO 18	UTM N:5.904.991	UTM E:663.123
Descripción del medio de prueba: Vista del que fuera el acceso y estacionamiento de camiones, sin operación.			Descripción del medio de prueba: Contenedores y chatarra abandonada.
