**INFORME TÉCNICO DE FISCALIZACIÓN AMBIENTAL  
Medida Provisional Procedimental**

**CONSTRUCCIÓN EDIFICIO BUSTAMANTE - ÑUÑOA**

**DFZ-2021-1165-XIII-MP**

**MAYO 2021**

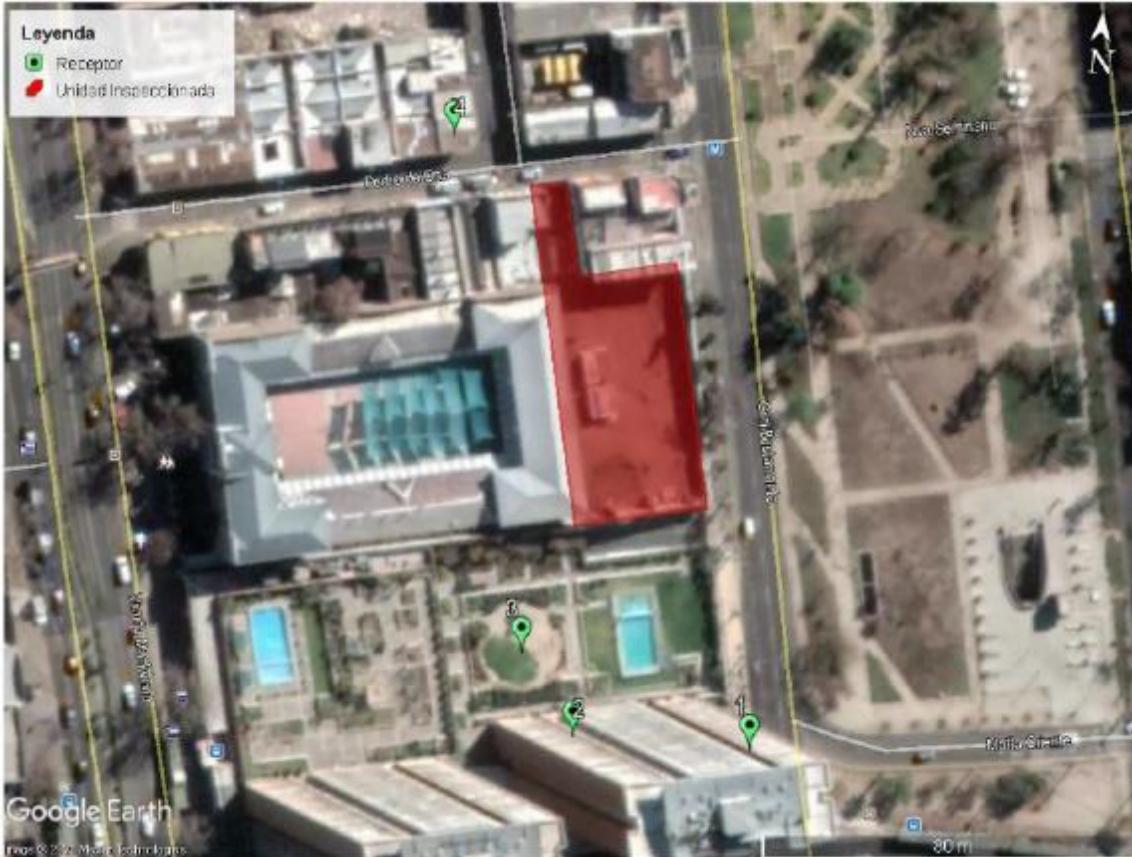
<b>Imagen 2.</b>	<b>Fecha:</b> --
<b>Coordenadas UTM DATUM WGS84 HUSO 19</b>	<b>Norte:</b> -- <b>Este:</b> --
<b>Descripción del medio de prueba:</b> Ubicación de receptores identificados por el titular, respecto a la Unidad Fiscalizable	
<b>Registros</b>
