INFORME TÉCNICO DE FISCALIZACIÓN AMBIENTAL

COMPAÑÍA MINERA TECK CARMEN DE ANDACOLLO

DFZ-2020-438-IV-RCA

MARZO 2021

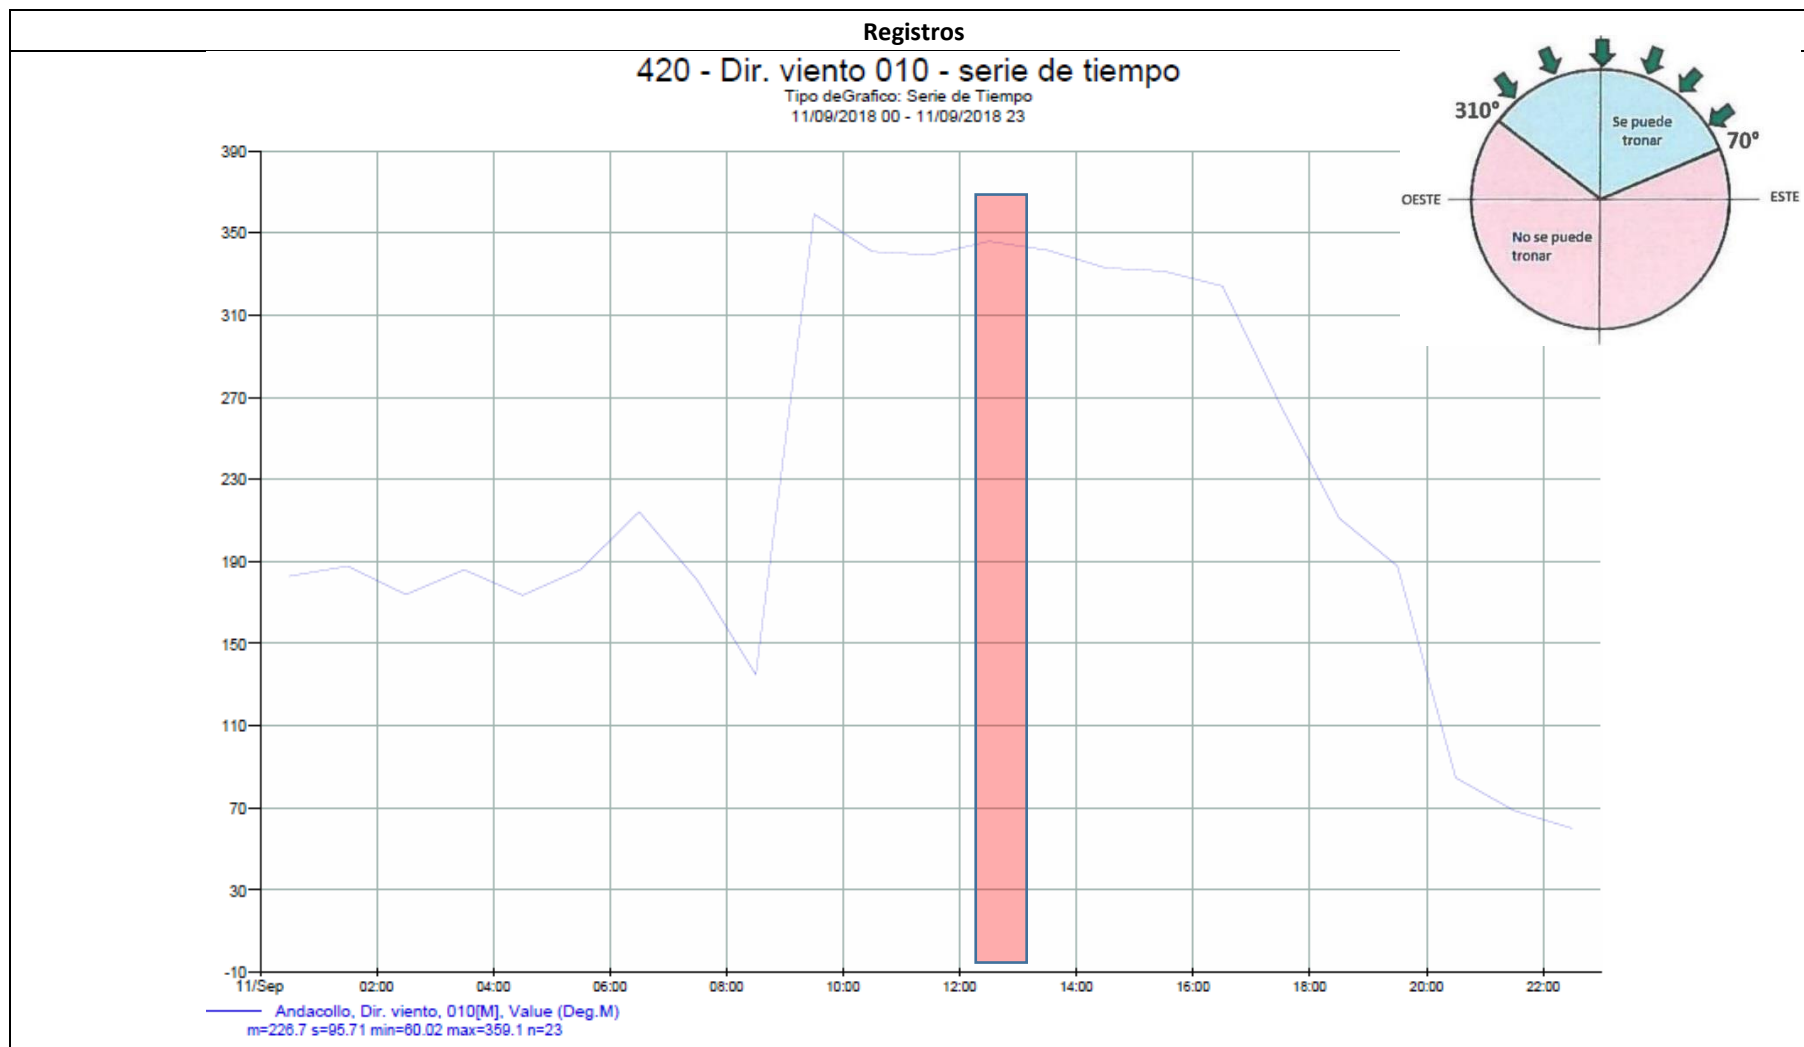
Figura 4

Descripción del medio de prueba: Datos de tronadura ejecutada por Compañía Minera Teck CDA, el día 11-09-2018, se observan 3 fuegos en fases 4, 5 y 9, las direcciones y velocidad del viento se encuentran dentro del rango permitido, el horario de la tronadura fue entre las 12:21 y 12: 37 horas. información remitida por el titular y que es pública y disponible en <https://pdaandacollo.teck.com/#/>

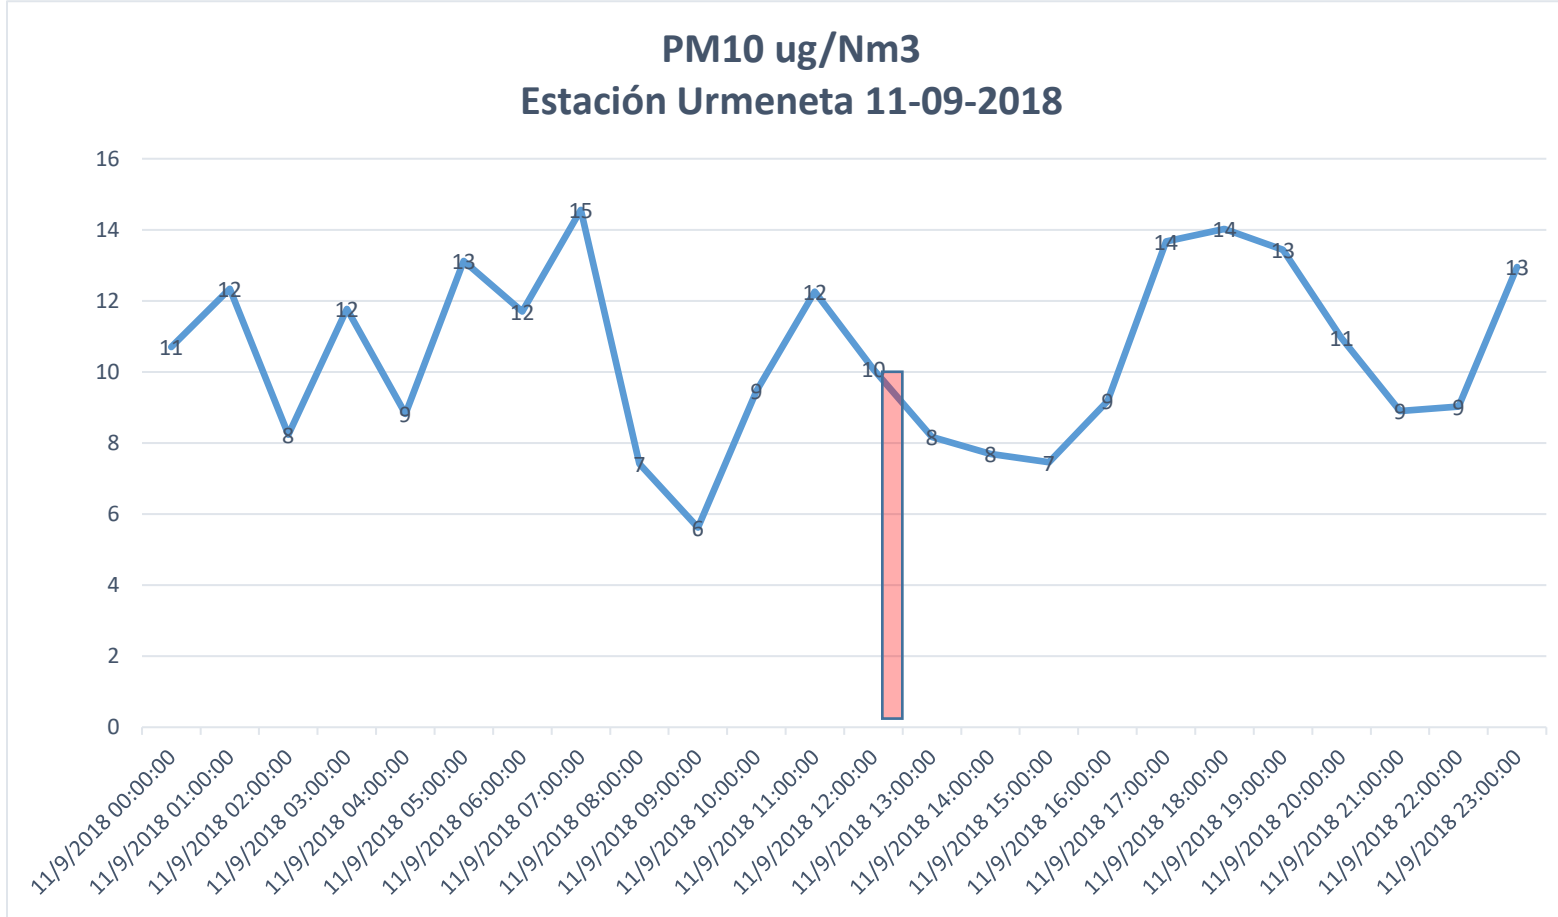
Figura 9

Descripción del medio de prueba: Datos de estación Monitora Urmeneta (más cercano a población Matadero), remitidos por el titular. Se observa que el promedio horario durante el periodo de la tronadura fue de $10\mu\text{g}/\text{m}^3$ a las 12:00 horas y de $8\mu\text{g}/\text{m}^3$ a las 13:00 horas, la tronadura se ejecutó entre las 12:21 a 12:37 horas. En consecuencia, no se observa una alteración de la calidad del aire en esta estación, ni durante ni después de la tronadura.

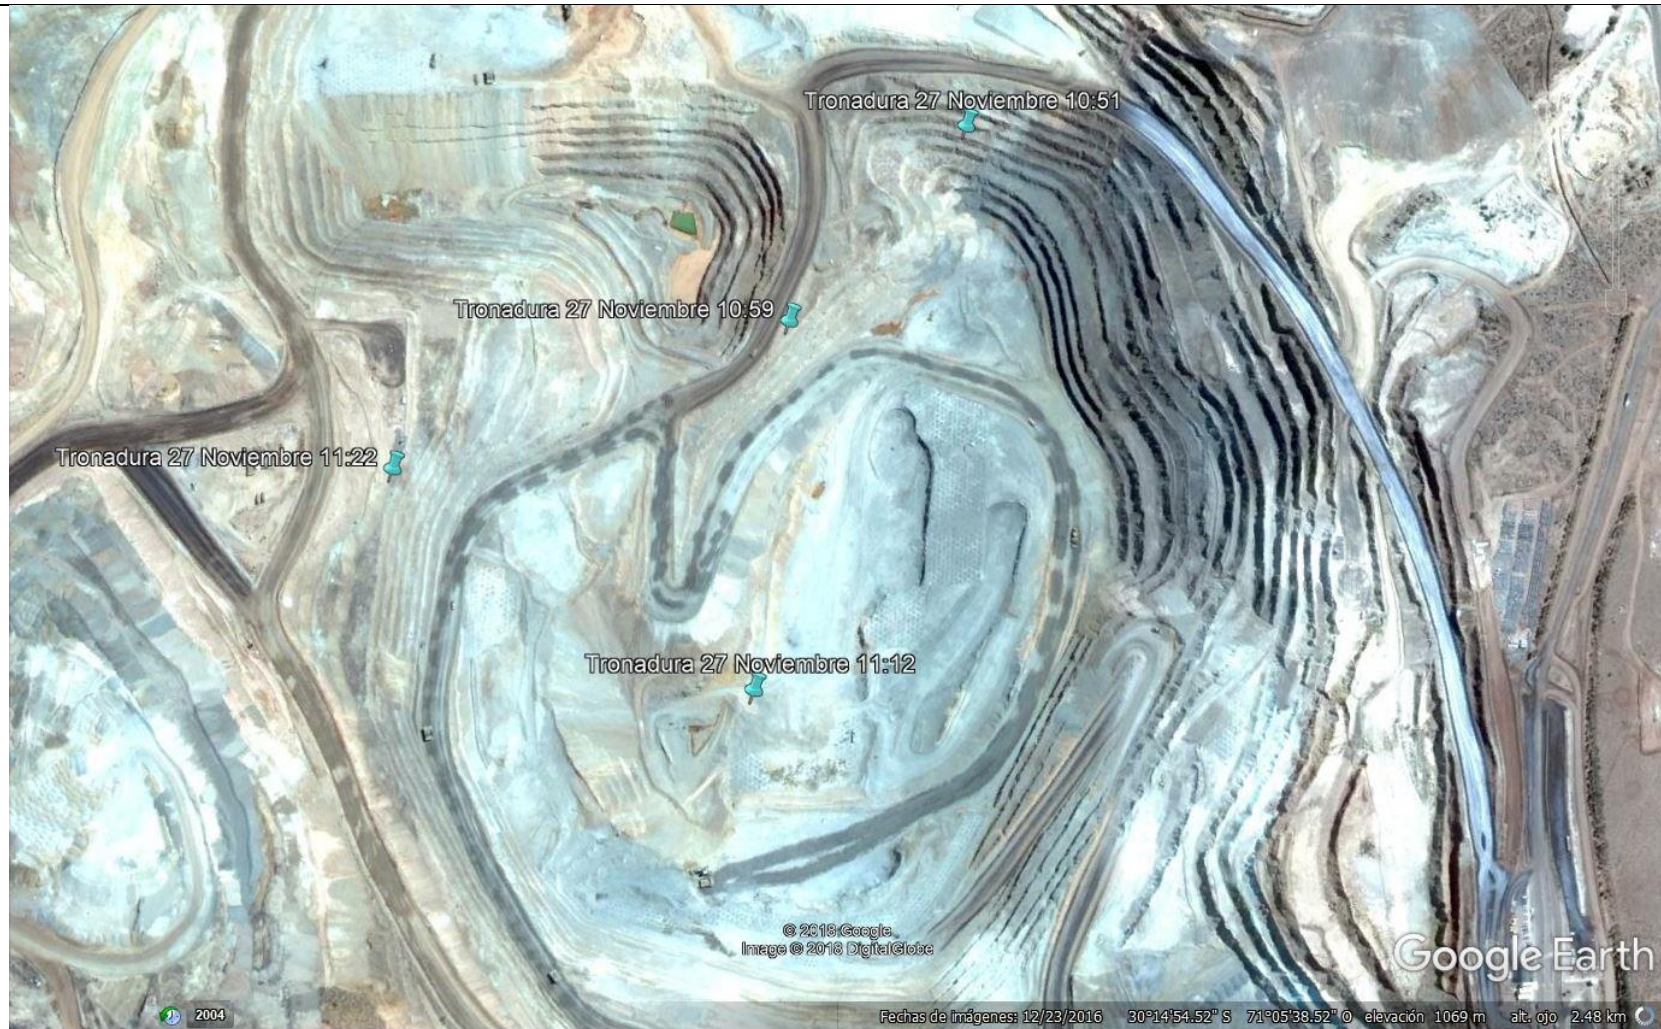
Figura 12

Descripción del medio de prueba: Datos de georreferenciación de tronadura ejecutada por Compañía Minera Teck CDA, el día 27-11-2018, se observan 4 fuegos en fases 4, 5 y 9, las direcciones y velocidad del viento se encuentran dentro del rango permitido, el horario de las tronaduras fue entre las 10:51 y 11: 22 horas.

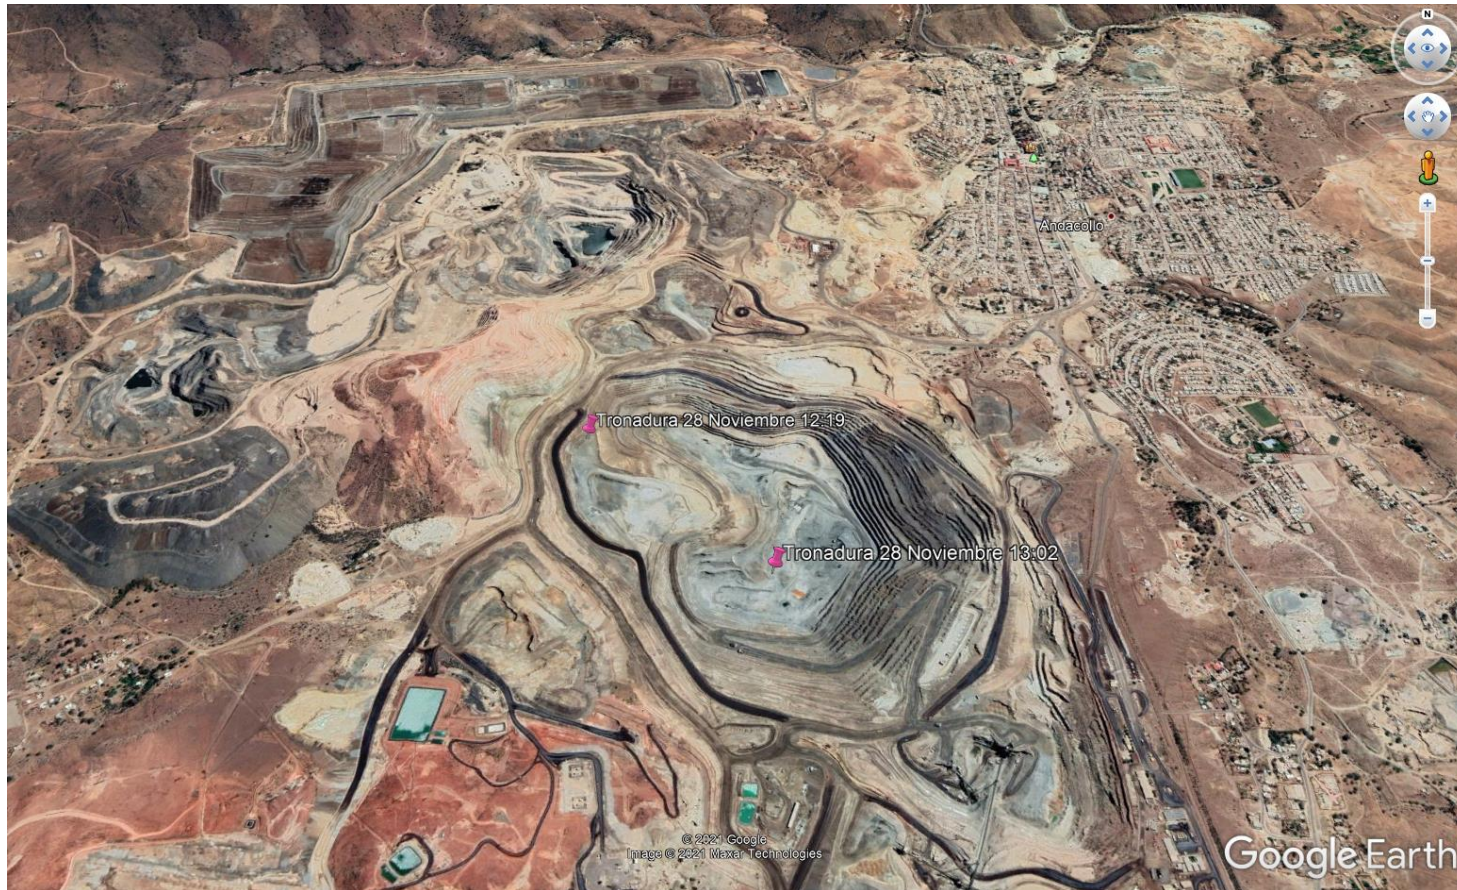
Figura 13

Descripción del medio de prueba: Datos de georreferenciación de tronadura ejecutada por Compañía Minera Teck CDA, el día 28-11-2018, se observan 2 fuegos en fase 5, las direcciones y velocidad del viento se encuentran dentro del rango permitido, el horario de la tronadura fue entre las 12:19 y 13: 02 horas. información remitida por el titular y que es pública y disponible en <https://pdaandacollo.teck.com/#/>

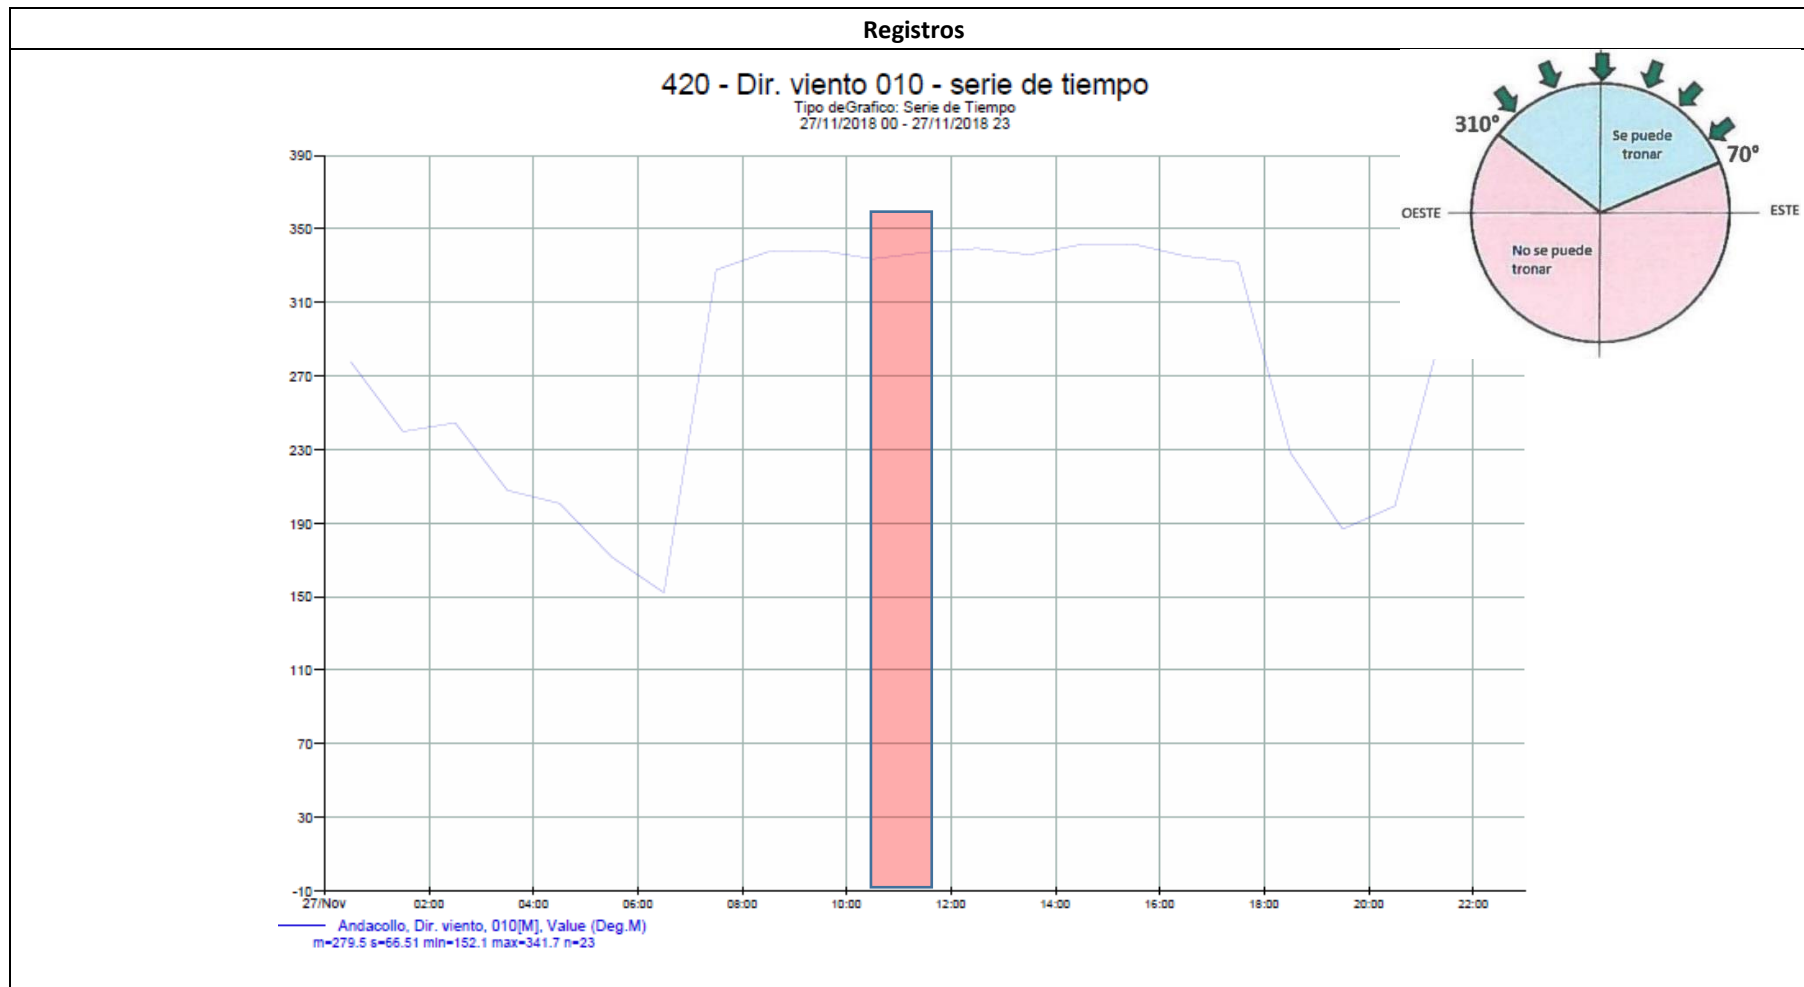
Figura 14

Descripción del medio de prueba: Dirección del viento para el día 27-11-2028, datos obtenidos desde el sistema nacional de información nacional de calidad del aire (SINCA), en color rojo se marcó el periodo aproximado en el cual se ejecutó la tronadura (10:51 a 11:22), se observa que las condiciones de dirección estaban dentro del rango permitido para ejecutar la tronadura y que estas se mantuvieron estables hasta pasadas las 18 horas.

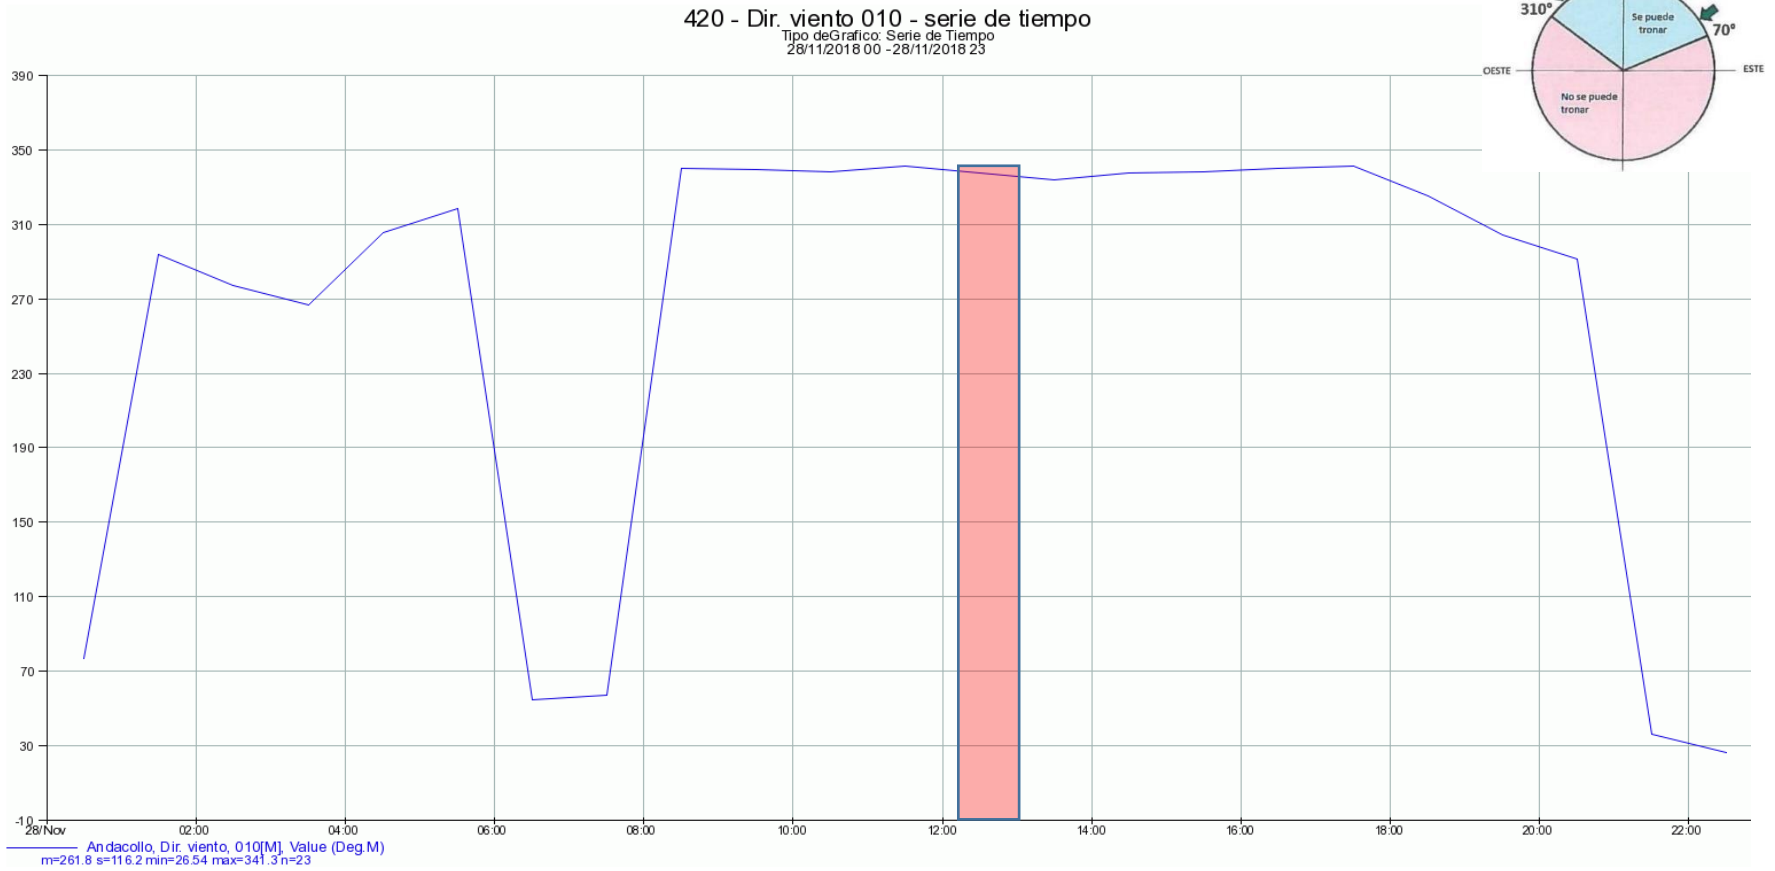
Figura 15

Descripción del medio de prueba: Dirección del viento para el día 28-11-2018, datos obtenidos desde el sistema nacional de información nacional de calidad del aire (SINCA), en color rojo se marcó el periodo aproximado en el cual se ejecutó la tronadura entre las 12:19 y 13:02, se observa que las condiciones de dirección estaban dentro del rango permitido para ejecutar la tronadura y que estas se mantuvieron estables hasta pasadas las 17 horas.

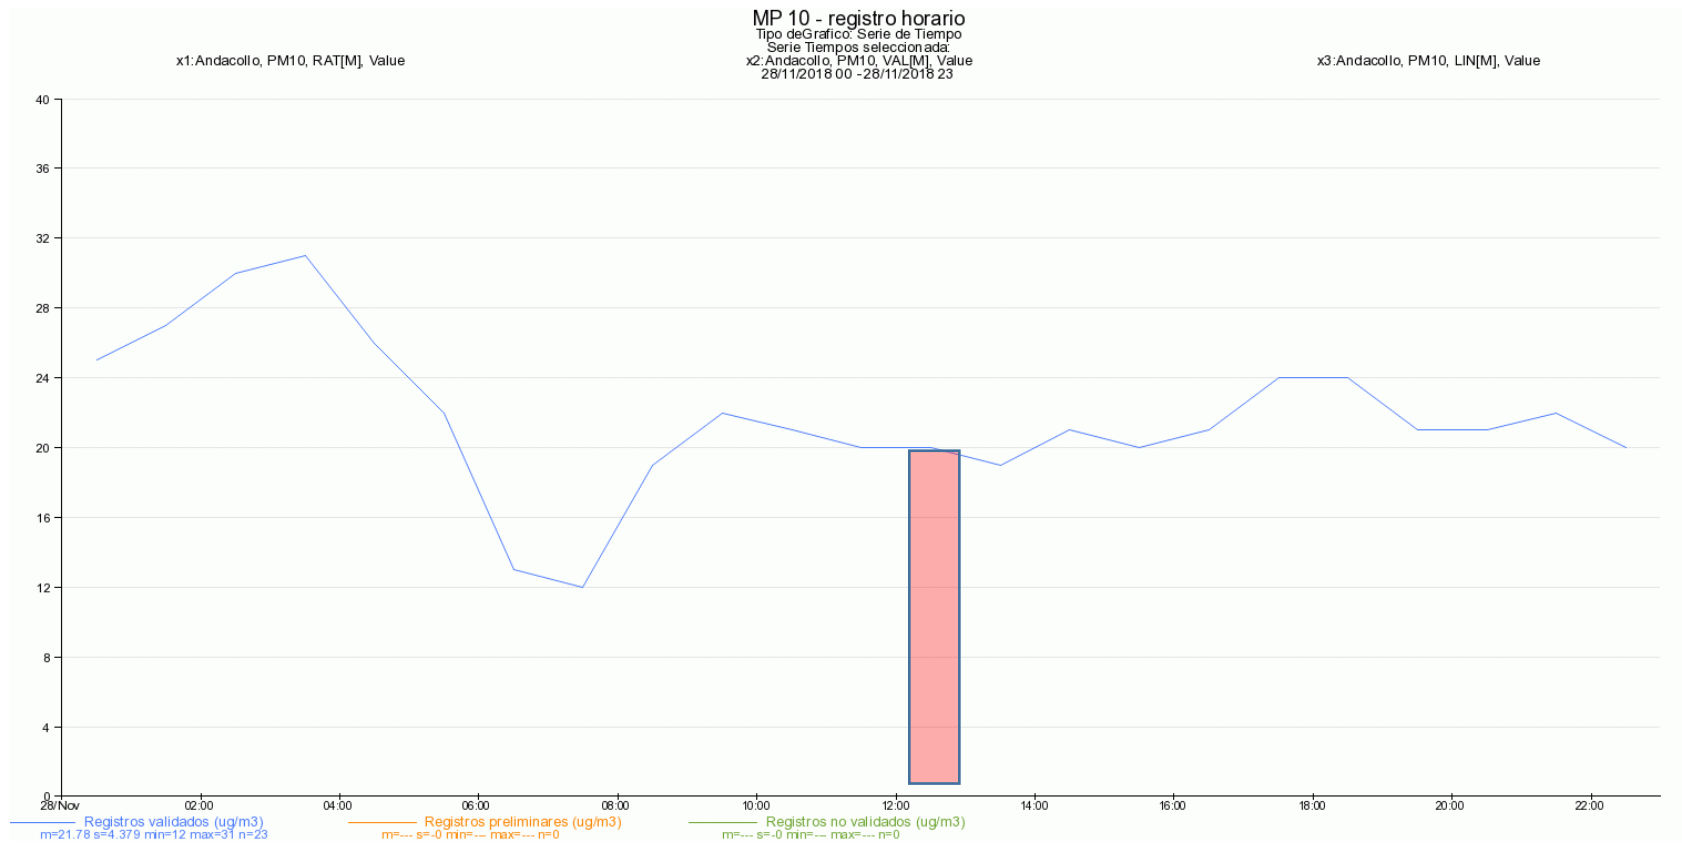
Figura 17

Descripción del medio de prueba: Datos de Calidad del aire, estación Andacollo para el día 28-11-2018, se observa que la calidad del aire no presentó variaciones ni alteraciones durante el horario de la tronadura y posterior a esta, la tronadura se ejecutó entre las 12:19 y 13: 02. Información pública y disponible en <https://sinca.mma.gob.cl/>.

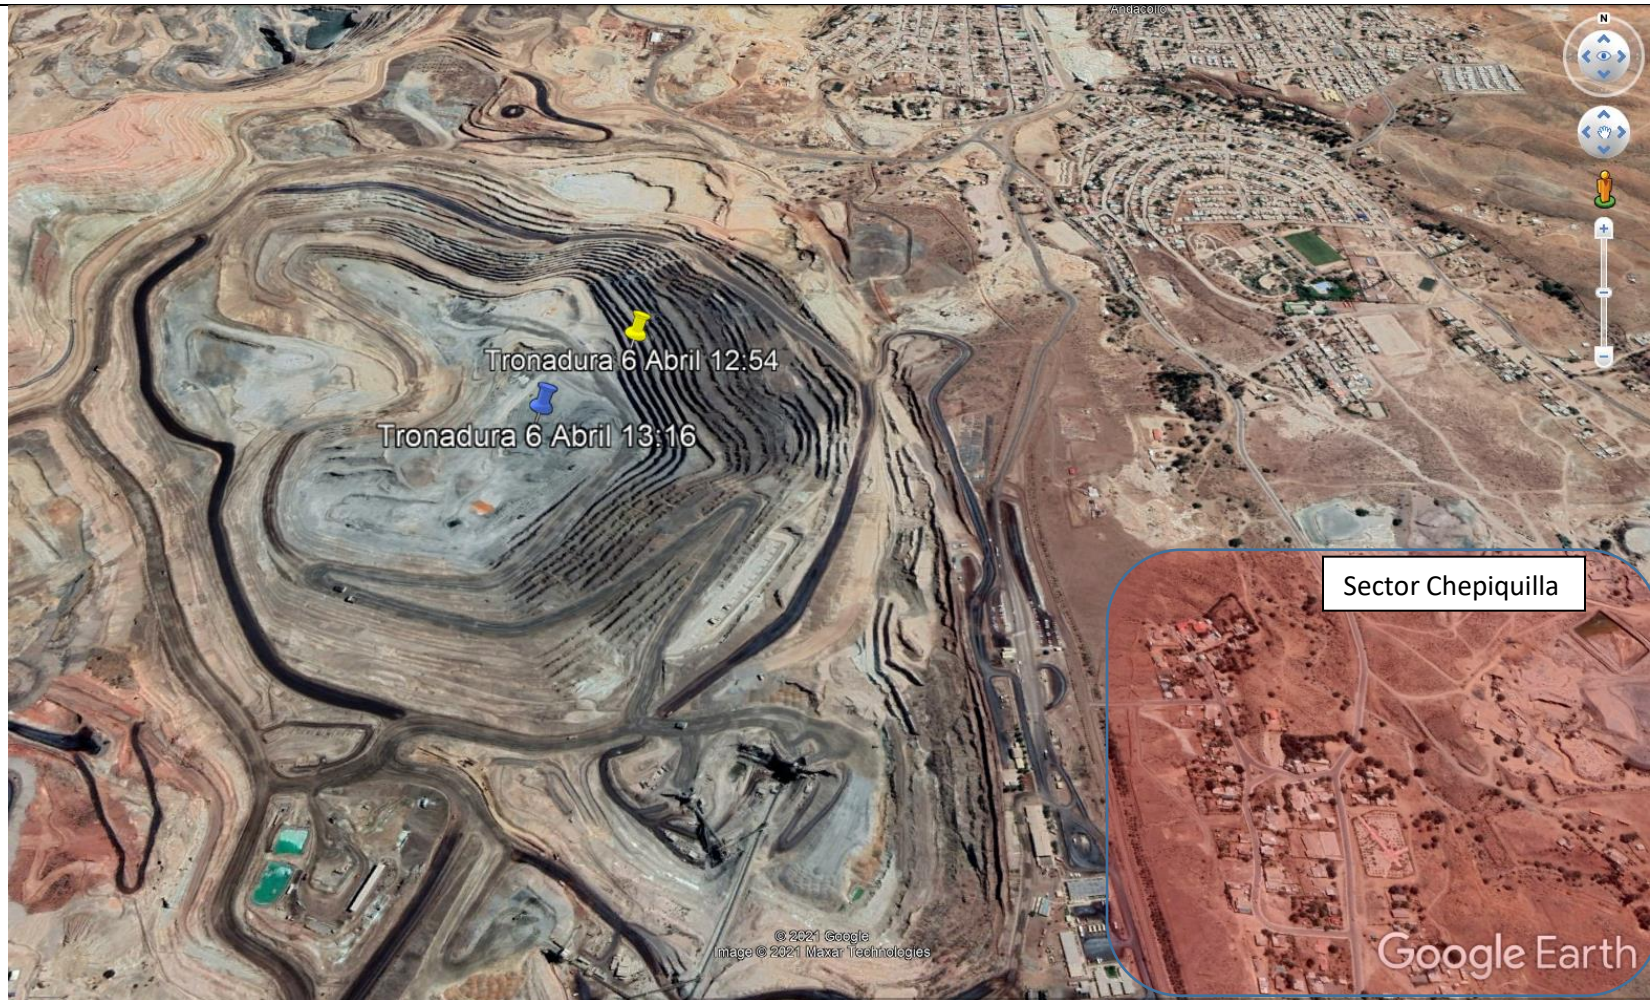
Descripción del medio de prueba: Datos de tronadura ejecutada por Compañía Minera Teck CDA, el día 06-04-2019, se observan 2 fuegos en fase 5, las direcciones y velocidad del viento se encuentran dentro del rango permitido, el horario de la tronadura fue entre las 12:54 y 13: 16 horas. información remitida por el titular y que es pública y disponible en <https://pdaandacollo.teck.com/#/>

- a. Respecto de la denuncia 26-IV-2019, que señalaba una “capa difusa de material particulado que se dispersó hacia el sector Chepiquilla” se constató que, el día 06-04-2019, a las 12:54 y a las 13:16, se efectuaron 2 fuegos. (**Figura 18**) Las condiciones de dirección y velocidad del viento eran aptas para la tronadura, de 347 y 344 grados, procedencia del viento norte y velocidades de 4.2 m/s. para la estación Urmeneta y entre 323 y 330 grados viento norte y velocidades de 3.3 y 4 m/s para la estación Chepiquilla. En la **Figura 19**. se observan los sectores en los cuales se ejecutó la tronadura, Los datos de dirección y velocidad del viento reportados por el titular fueron corroborados con la información disponible en la página del SINCA. <https://sinca.mma.gob.cl/>. (**Figura 20**)

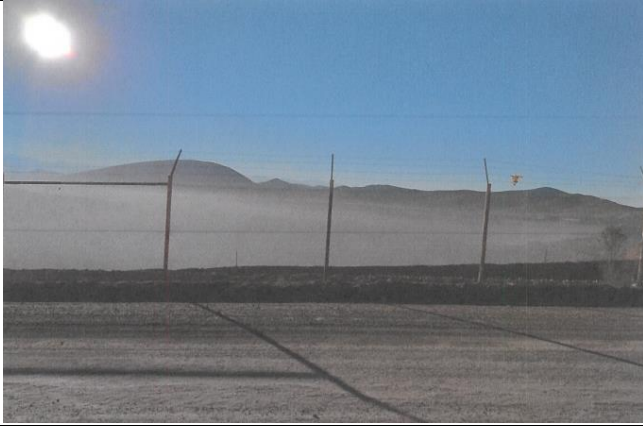
Fotografía 1.

Descripción del medio de prueba: Imagen adjunta en denuncia 27-IV-2019, se observa el interior de la Faena Minera Teck CDA.

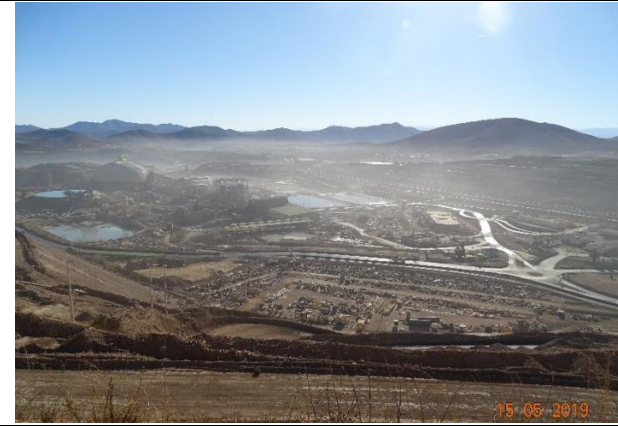
Fotografía 2

Descripción del medio de prueba: Imagen obtenida en fiscalización realizada con profesionales de la Municipalidad de Andacollo en mayo de 2019, se observa capa de material difuso sobre el rajo. Sin embargo, a la misma hora sin el sol en contra no es posible observar esta capa de material difuso, lo cual se aprecia en las fotografías siguientes.

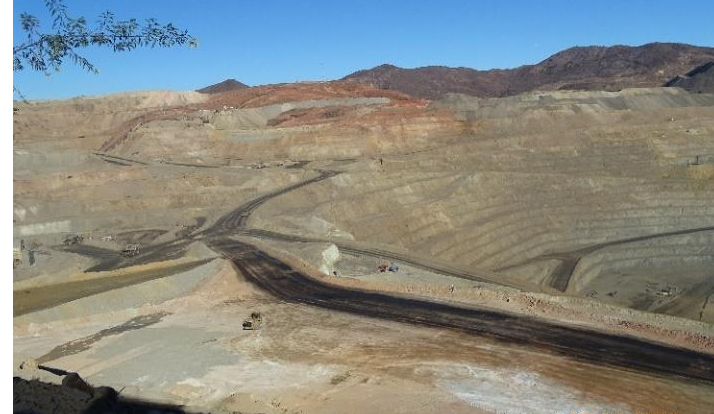
Fotografía 3.

Descripción del medio de prueba: Imagen obtenida en fiscalización realizada con profesionales de la Municipalidad de Andacollo en mayo de 2019, sin el sol en contra no es posible observar esta capa de material difuso como en la fotografía 2.

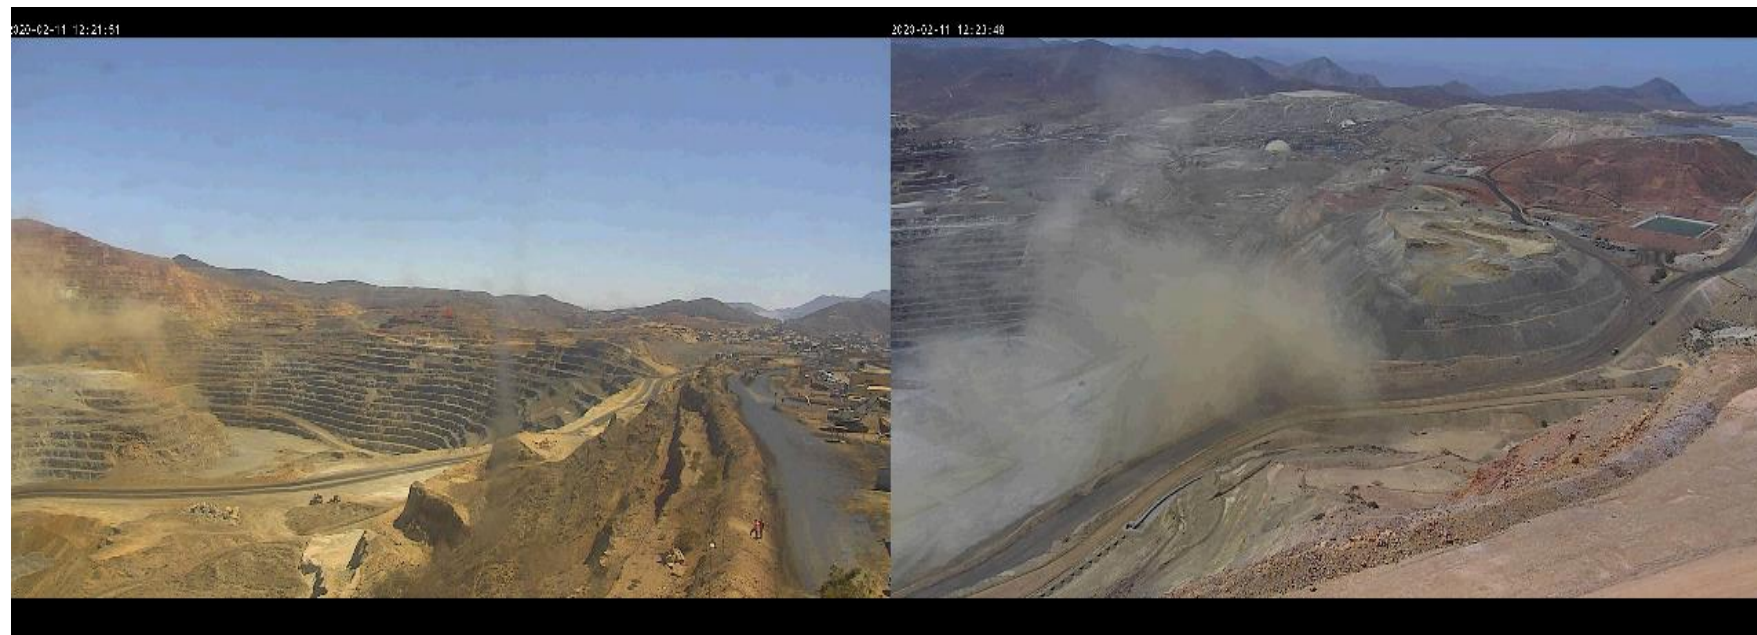
Figura 28

Descripción del medio de prueba: Descripción del medio de prueba: Imagen obtenida de video de tronadura remitida por el titular, se observa la dirección de la pluma luego del cambio en la dirección del viento posterior a la tronadura, la cual se dirige hacia el sector El Toro.

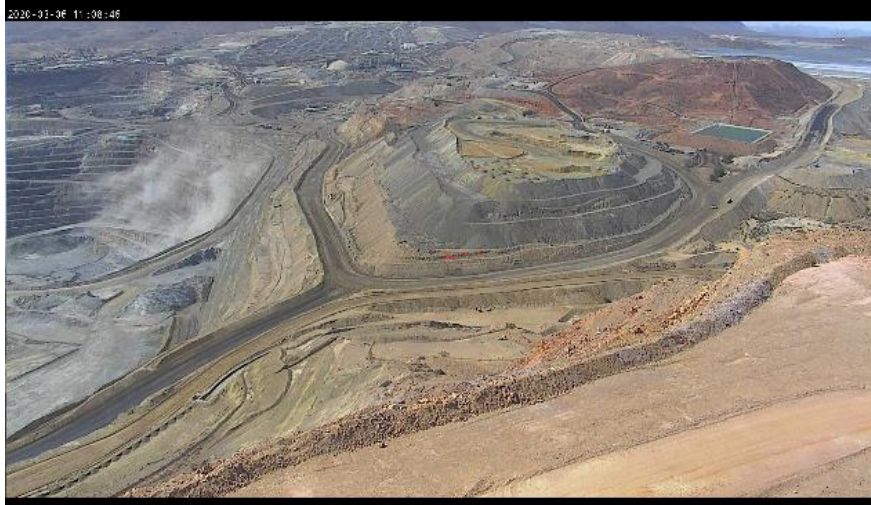
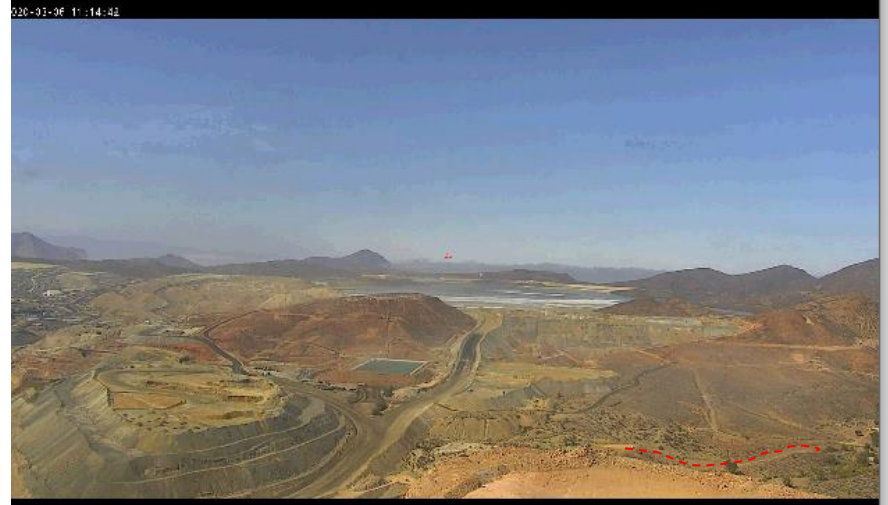
Figura 32

Descripción del medio de prueba: Pluma de dispersión de tronadura ejecutada el día 06 de marzo de 2020, se observa que la pluma se desplazó hacia el sur.

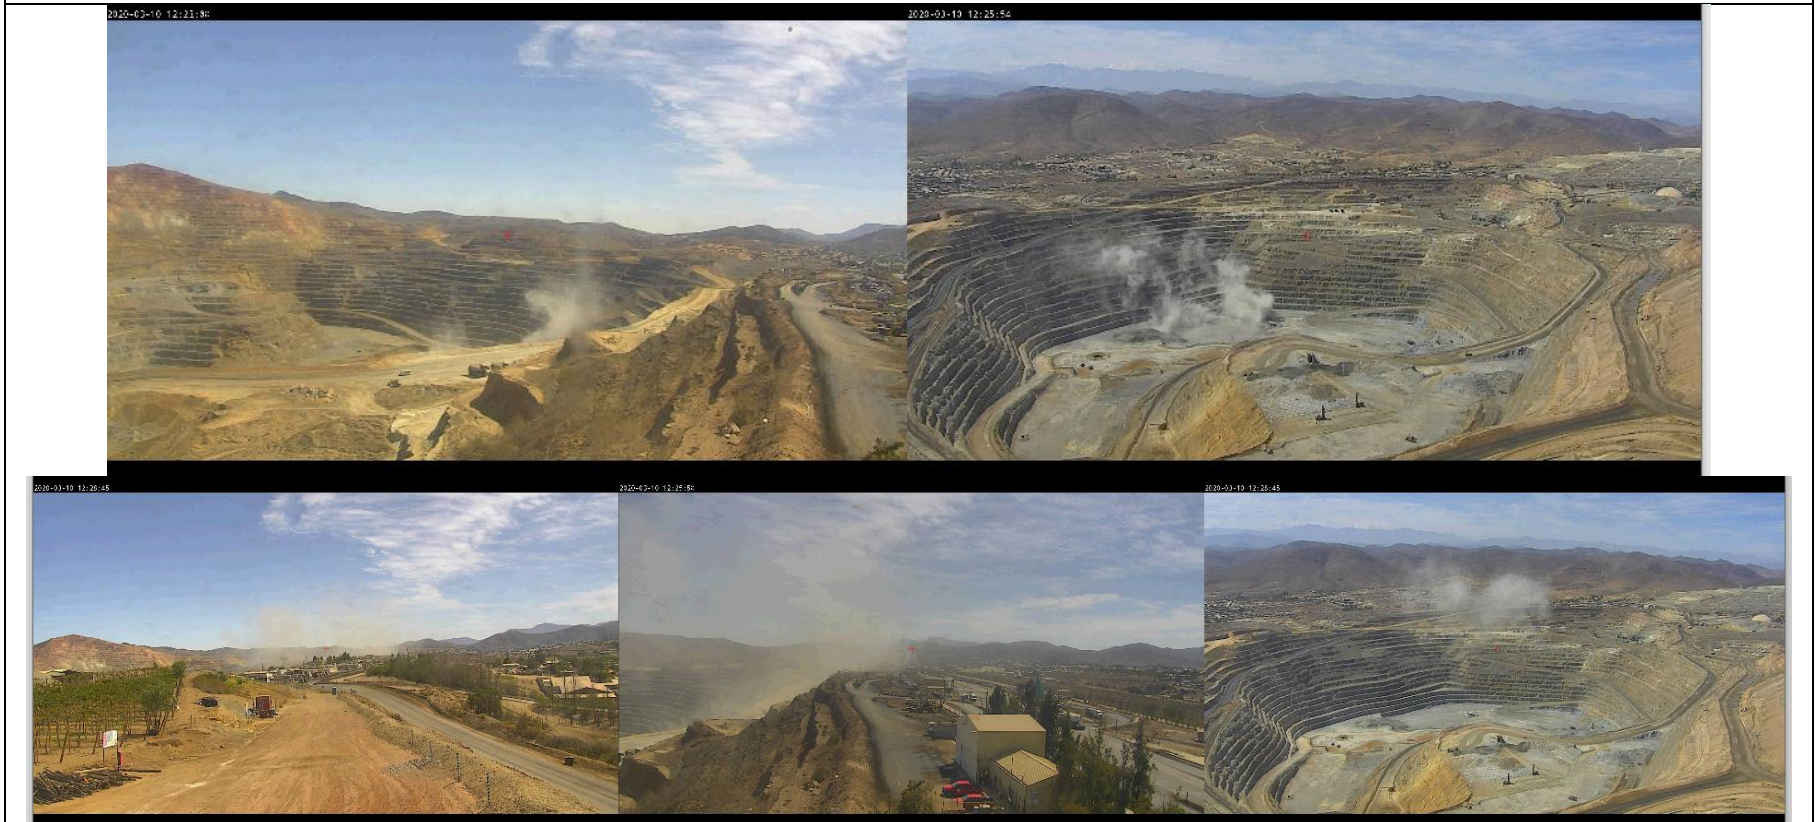
Figura 42

Descripción del medio de prueba: Imagen obtenida de video de tronadura remitida por el titular, se observa la dirección de la pluma hacia el sur, no obstante, con posterioridad (Imágenes inferiores) se desplaza hacia el suroeste, hacia el sector Chepuquilla. Esto con condiciones de dirección y velocidad del viento favorables.
