## INFORME TÉCNICO DE FISCALIZACIÓN AMBIENTAL

### Examen de Información

“LINEA DE TRANSMISION LO AGUIRRE - ALTO MELIPILLA Y ALTO MELIPILLA - RAPEL”

DFZ-2021-974-XIII-RCA

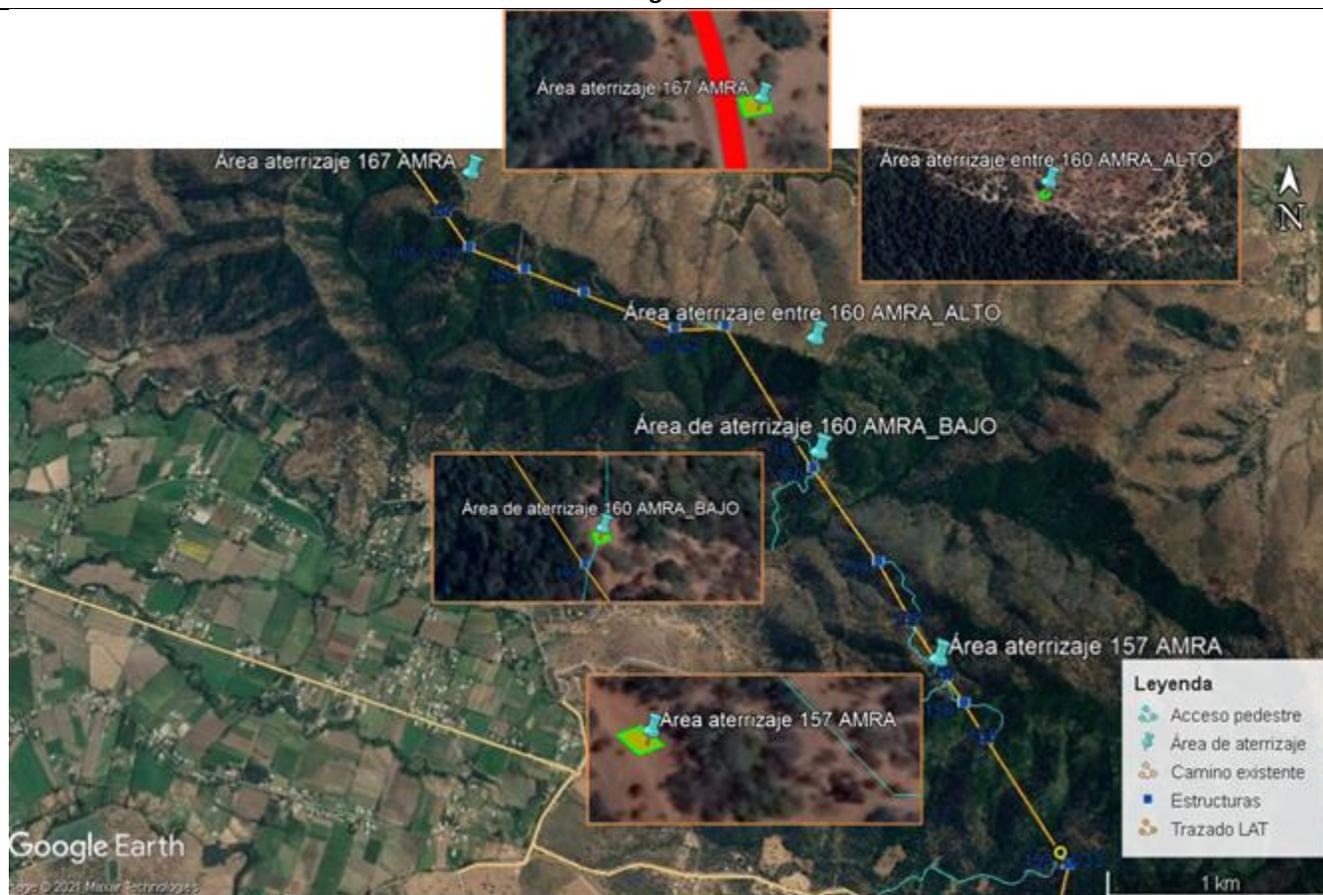
**Figura 4.**

**Descripción del medio de prueba:** Recuadro muestra las obras desarrolladas en el sector de Culiprán, comuna de Melipilla, al momento de dar respuesta al requerimiento de información, de acuerdo a la información presentada, se informan obras de construcción de las torres 153, 155, 156, 157, 158, 158 A, 159, 160, 161 y 162, del tramo sur del proyecto (AMRA).  
Fuente: Anexos B de carta presentada por Eletrans con fecha 11 de enero de 2021.

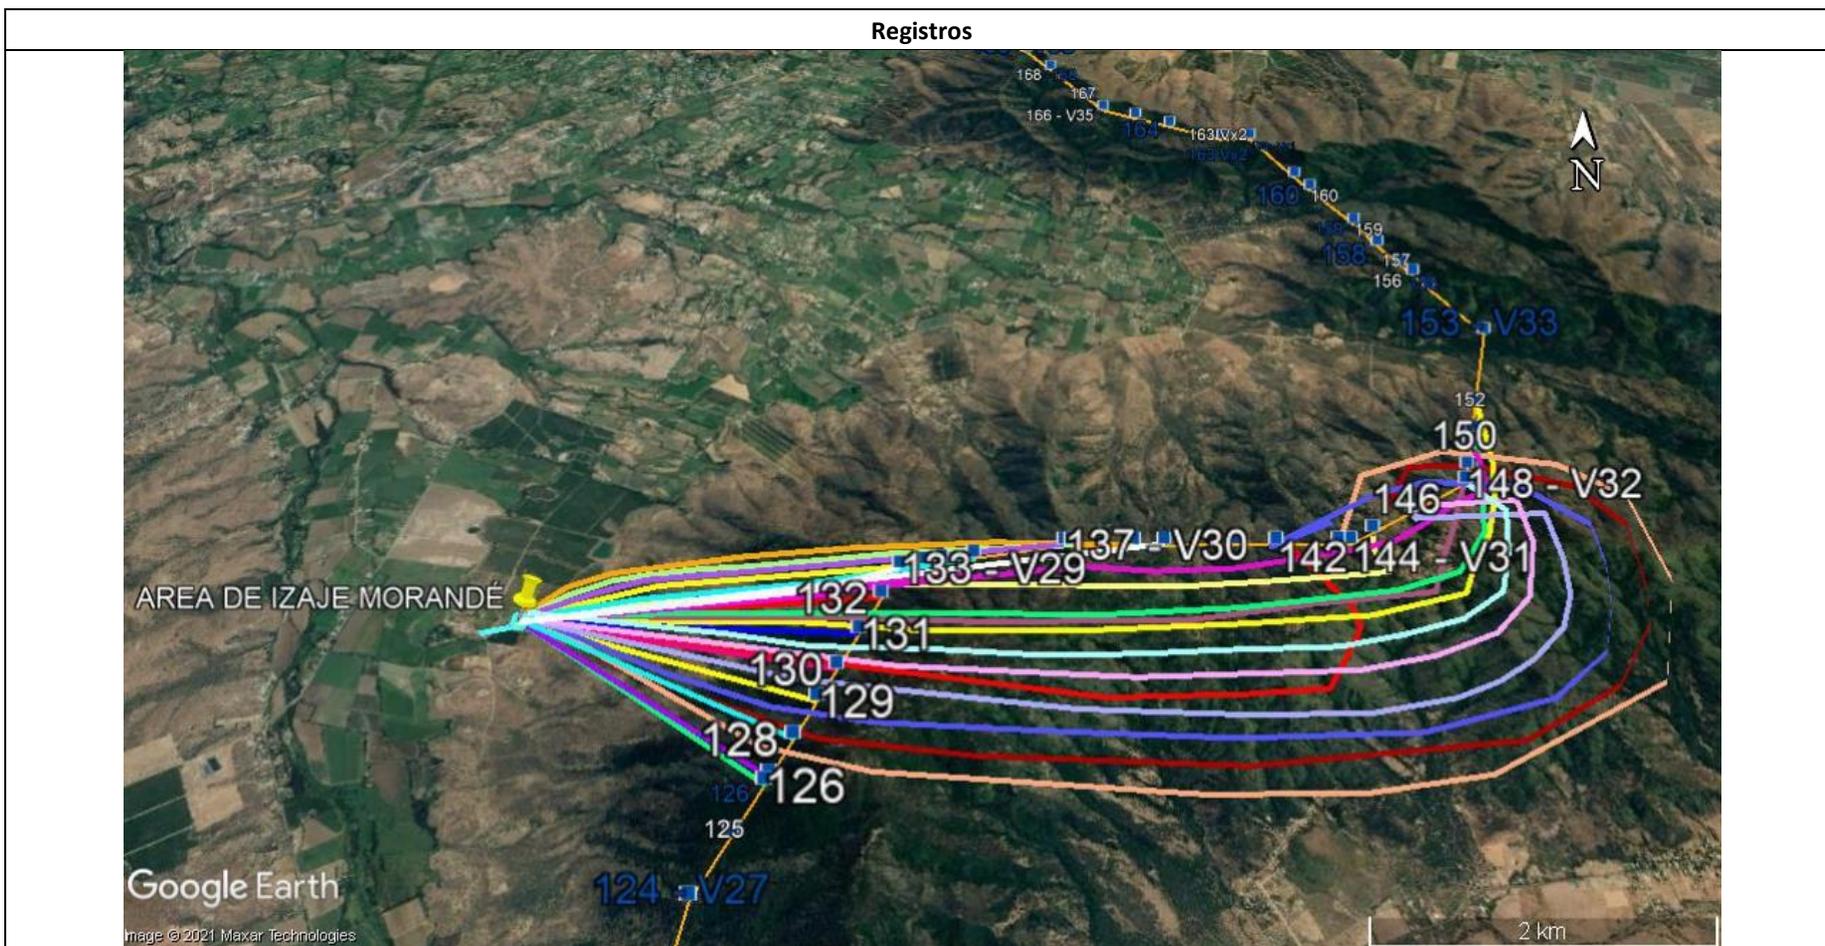
**Figura 10.** Fecha: --

**Descripción del medio de prueba:** Rutas de vuelo informadas por el titular entre Zona de Izaje Morandé y estructuras correspondientes a la torre 131 a la torre 152 del tramo sur del proyecto.

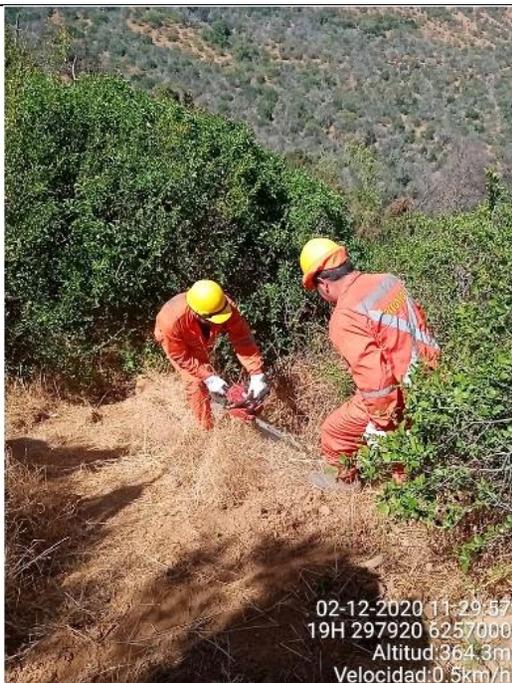
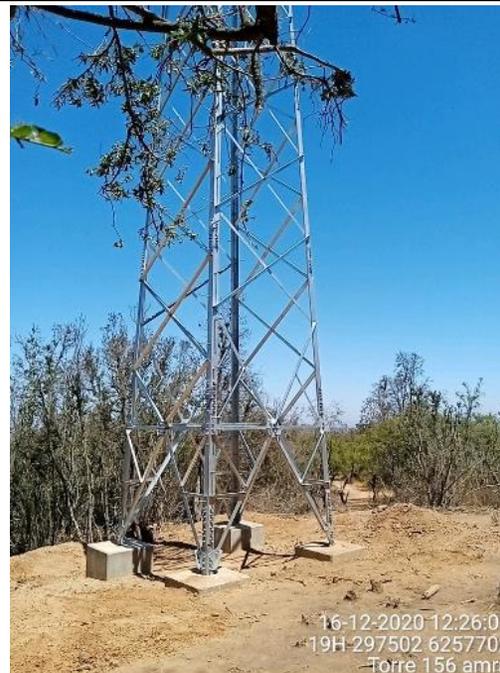
<b>Fotografía 1.</b>	<b>Fecha: --</b>		<b>Fotografía 2.</b>	<b>Fecha : --</b>	
<b>Coordenadas DATUM WGS84 HUSO 19</b>	<b>Norte: 6.257.000 m</b>	<b>Este: 297.920 m</b>	<b>Coordenadas DATUM WGS84 HUSO 19</b>	<b>Norte: 6.257.702 m</b>	<b>Este: 297.502 m</b>
<b>Descripción Medio de Prueba:</b> Fotografía aportada por el titular donde se observan labores de roce con motosierra en sector de emplazamiento de la torre 153 AMRA.			<b>Descripción Medio de Prueba:</b> Fotografía aportada por el titular en la que se observa sector de emplazamiento de torre 156 AMRA, se observa sector donde se efectuó roce de vegetación.

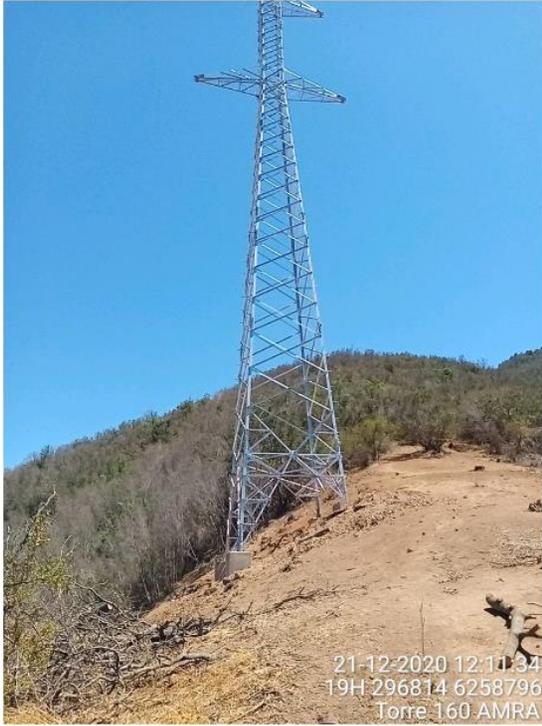
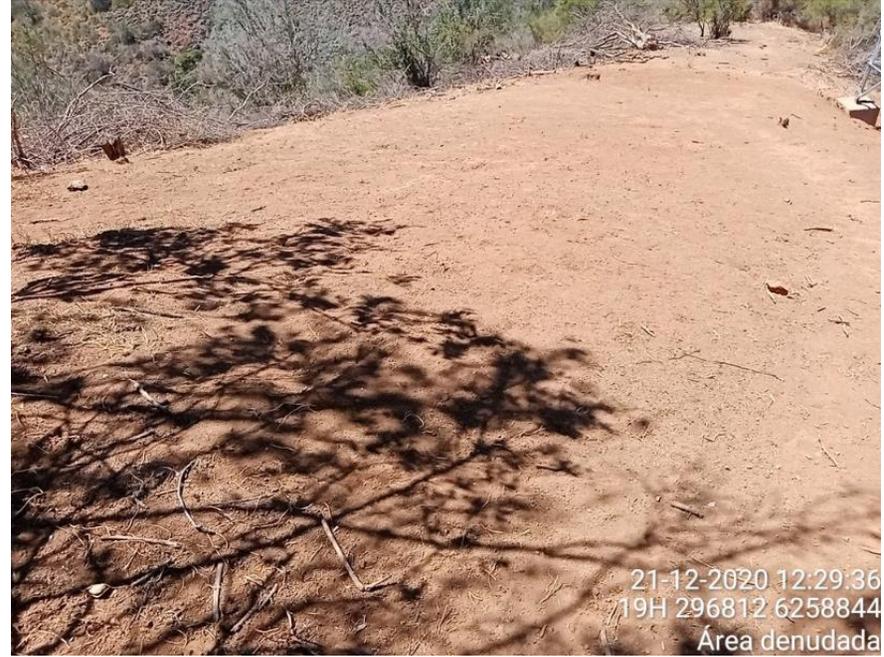
<b>Fotografía 3.</b>		<b>Fecha: --</b>		<b>Fotografía 4.</b>		<b>Fecha : --</b>	
<b>Coordenadas DATUM WGS84 HUSO 19</b>	<b>Norte: 6.258.796 m</b>	<b>Este: 296.814 m</b>		<b>Coordenadas DATUM WGS84 HUSO 19</b>	<b>Norte: 6.258.844 m</b>	<b>Este: 296.812 m</b>	
<b>Descripción Medio de Prueba:</b> Fotografía aportada por el titular en la que se observa sector de emplazamiento de torre 160 AMRA, se observa sector donde se efectuó roce de vegetación. A la izquierda de la fotografía se aprecia acumulación de restos vegetales, los cuales se observan trozados.				<b>Descripción Medio de Prueba:</b> Fotografía aportada por el titular que muestra área "denudada naturalmente" de acuerdo a lo informado por el titular, este sector se encontraría por sobre el sector de emplazamiento de la torre 160 AMRA.

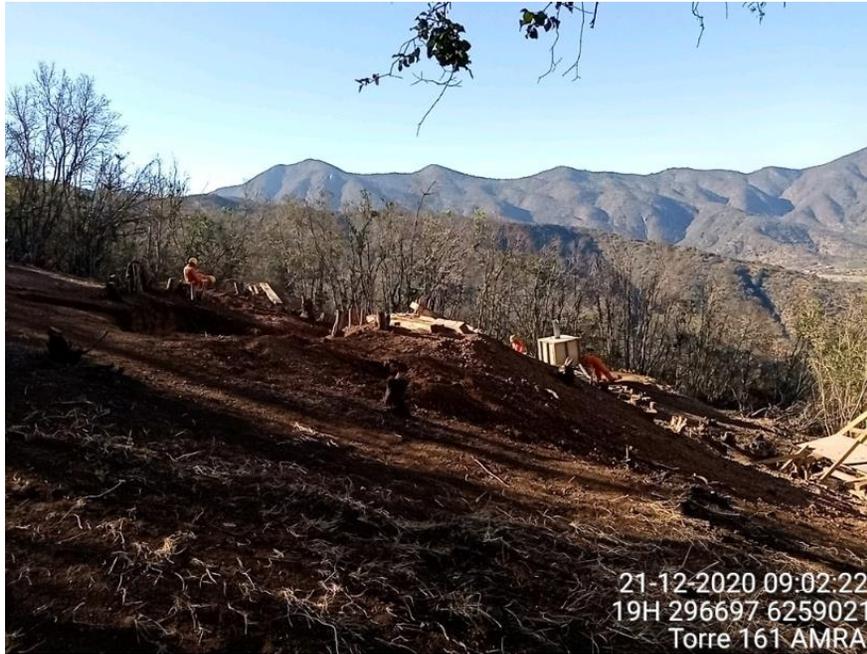
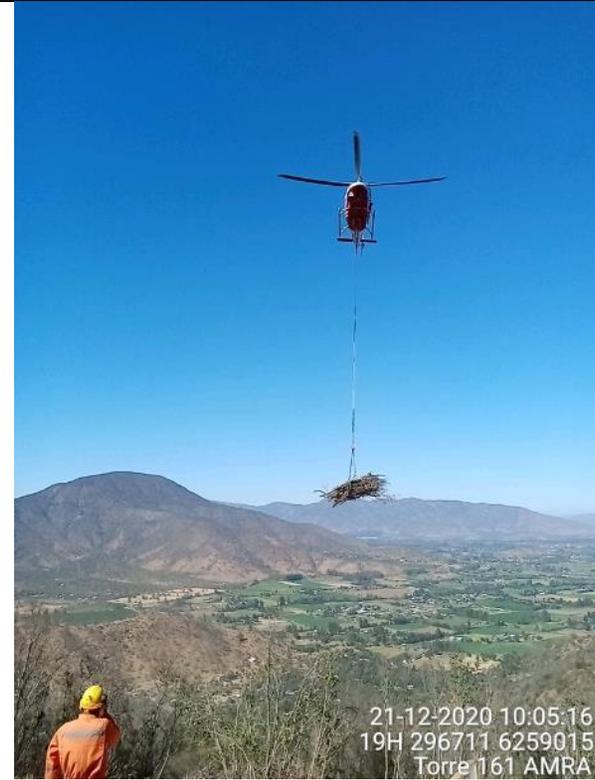
<b>Fotografía 5.</b>	<b>Fecha:</b> --		<b>Fotografía 6.</b>	<b>Fecha :</b> --	
<b>Coordenadas DATUM WGS84 HUSO 19</b>	<b>Norte:</b> 6.259.021 m	<b>Este:</b> 296.697 m	<b>Coordenadas DATUM WGS84 HUSO 19</b>	<b>Norte:</b> 6.259.015 m	<b>Este:</b> 296.711 m
<b>Descripción Medio de Prueba:</b> Fotografía proporcionada por el titular que muestra sector de emplazamiento de la torre 161 AMRA y el sector circundante a las fundaciones donde se observa la corta de vegetación efectuada.			<b>Descripción Medio de Prueba:</b> Fotografía proporcionada por el titular en la que se muestra traslado de restos vegetales mediante helicóptero, desde sector de emplazamiento de la torre 161 AMRA.

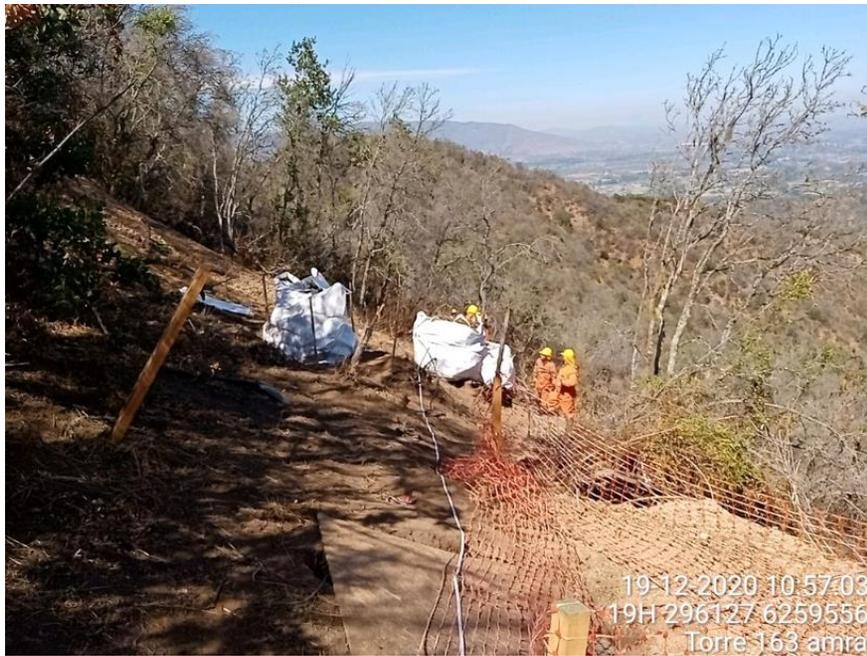
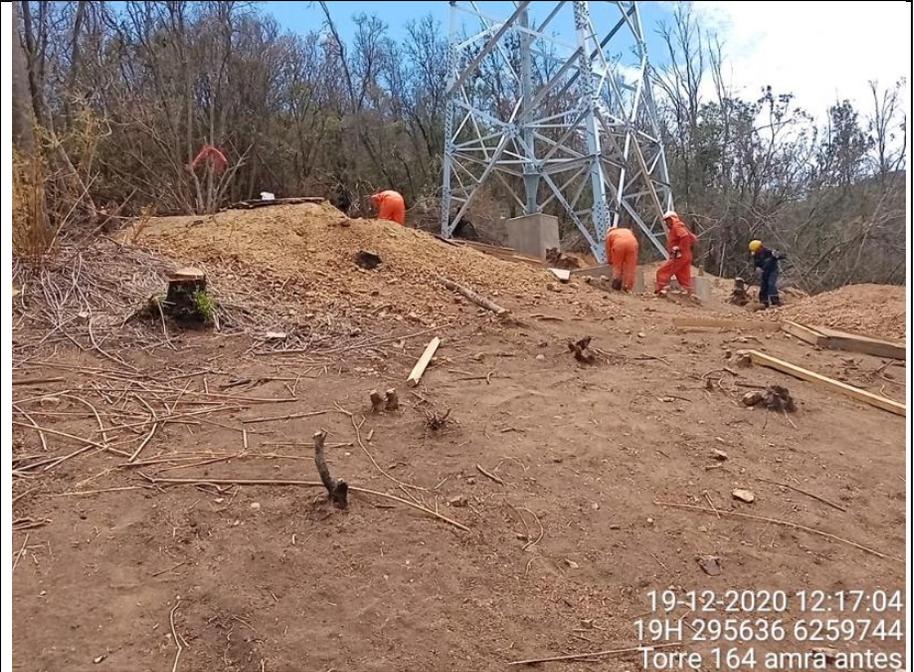
<b>Fotografía 7.</b>		<b>Fecha: --</b>		<b>Fotografía 8.</b>		<b>Fecha : --</b>	
<b>Coordenadas DATUM WGS84 HUSO 19</b>		<b>Norte: 6.259.556 m</b>	<b>Este: 296.127 m</b>	<b>Coordenadas DATUM WGS84 HUSO 19</b>		<b>Norte: 6.259.744 m</b>	<b>Este: 295.636 m</b>
<b>Descripción Medio de Prueba:</b> Fotografía proporcionada por el titular que muestra trabajos de construcción en sector de emplazamiento de la torre 163 AMRA, puede observarse cierre en una de las fundaciones de la torre y la presencia de sacas donde se acumulan los restos vegetales de las labores de corta y roce de vegetación.				<b>Descripción Medio de Prueba:</b> Fotografía proporcionada por el titular en la que se muestra la ejecución de trabajos en sector de emplazamiento de la torre 164 AMRA, se observa vegetación cortada y restos de maderas utilizadas para las fundaciones.

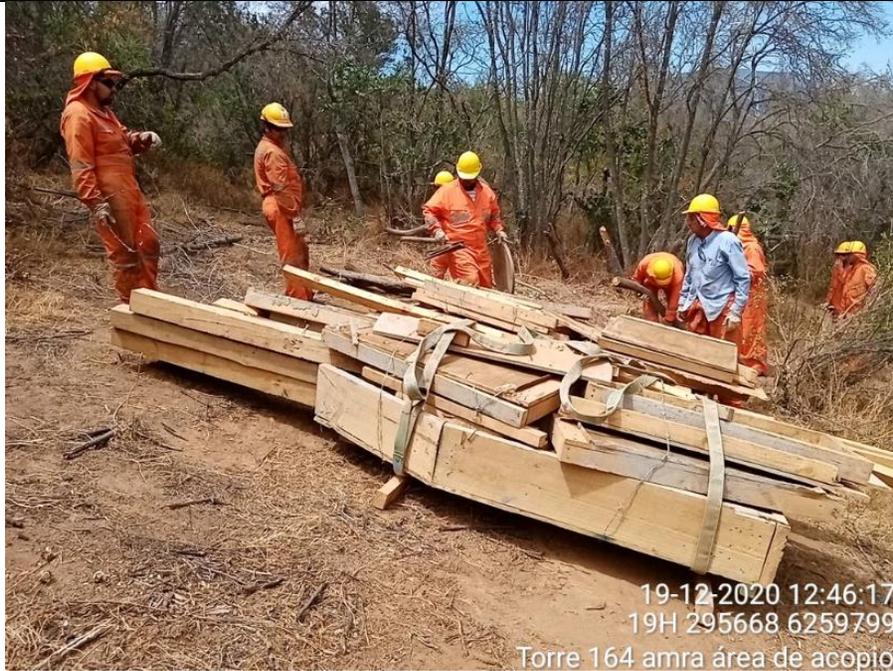
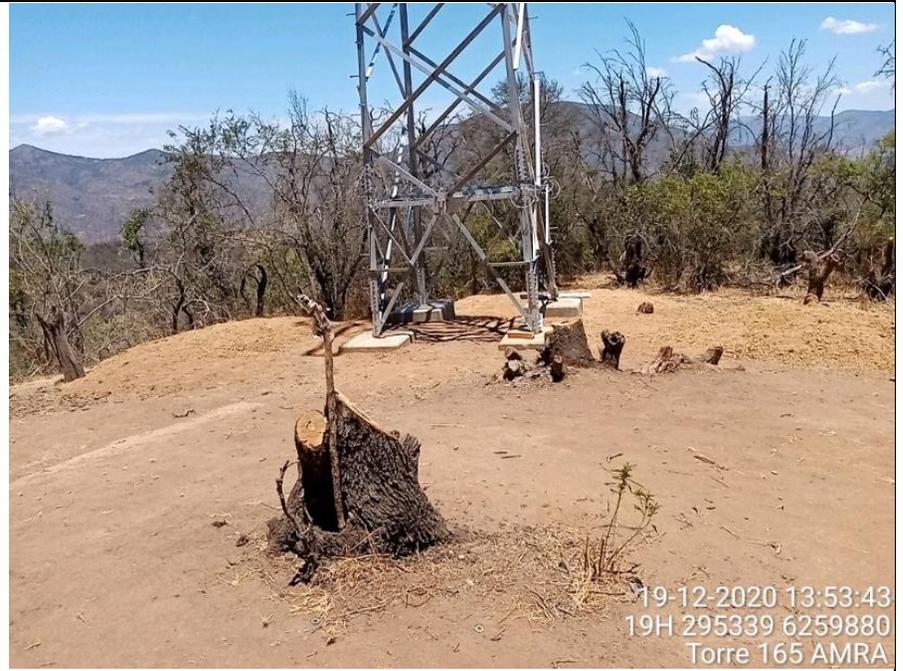
19-12-2020 12:46:17  
19H 295668 6259799  
Torre 164 amra área de acopio

19-12-2020 13:53:43  
19H 295339 6259880  
Torre 165 AMRA

<b>Fotografía 9.</b>	<b>Fecha: --</b>		<b>Fotografía 10.</b>	<b>Fecha : --</b>	
<b>Coordenadas DATUM WGS84 HUSO 19</b>	<b>Norte: 6.259.799 m</b>	<b>Este: 295.668 m</b>	<b>Coordenadas DATUM WGS84 HUSO 19</b>	<b>Norte: 6.259.744 m</b>	<b>Este: 295.636 m</b>
<b>Descripción Medio de Prueba:</b> Fotografía proporcionada por el titular en la que se muestra acopio de residuos amarrados con eslingas, asociado a la torre 164 AMRA.			<b>Descripción Medio de Prueba:</b> Fotografía proporcionada por el titular en la que se muestra sector de emplazamiento de torre 165 AMRA y sector circundante.

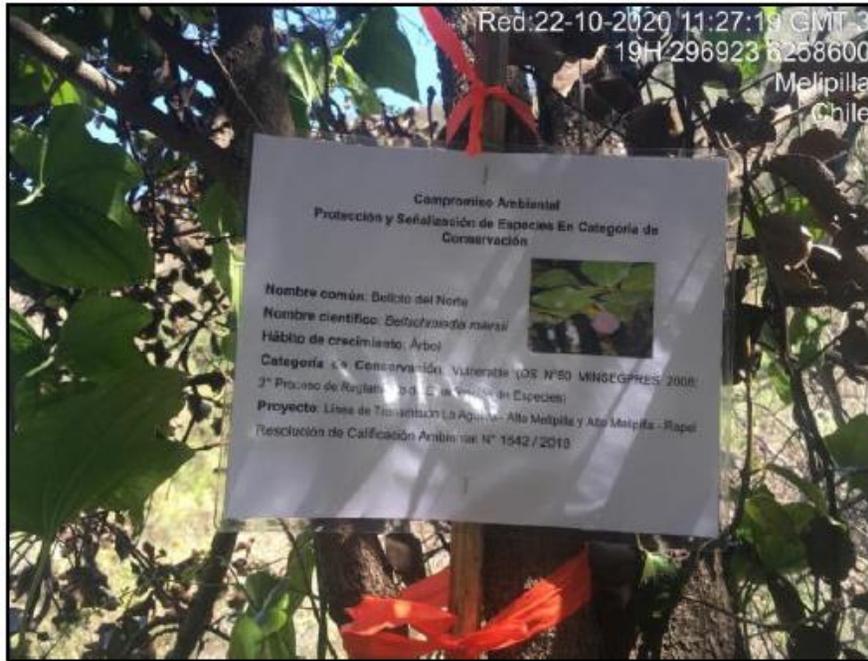
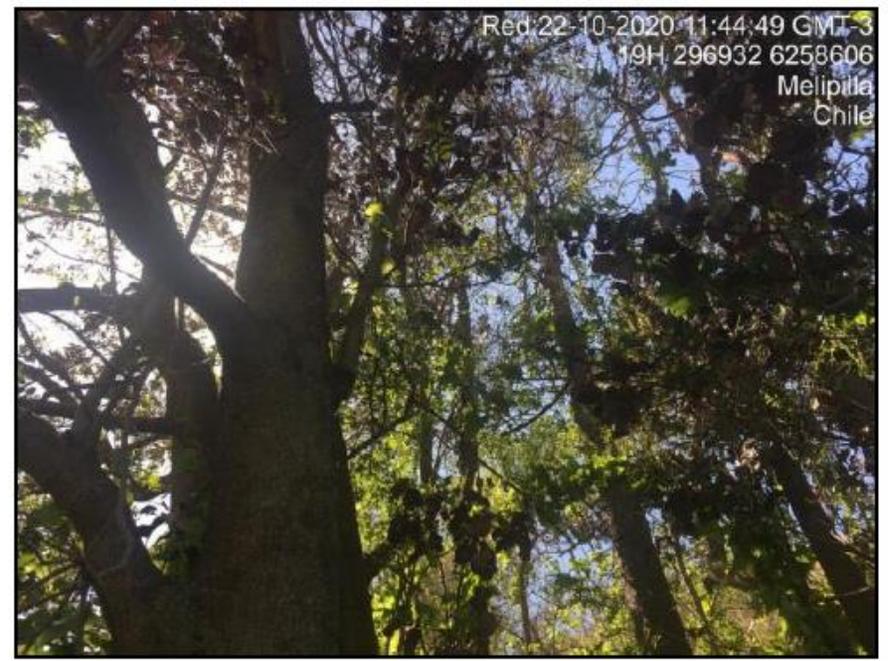
<b>Fotografía 11.</b>		<b>Fecha: --</b>		<b>Fotografía 12.</b>		<b>Fecha : --</b>	
<b>Coordenadas DATUM WGS84 HUSO 19</b>		<b>Norte:</b> 6.258.600 m	<b>Este:</b> 296.923 m	<b>Coordenadas DATUM WGS84 HUSO 19</b>		<b>Norte:</b> 6.258.606 m	<b>Este:</b> 296.932 m
<p><b>Descripción Medio de Prueba:</b> Fotografía que muestra señalización y marcaje de belloto del norte, identificado en prospección informada por el titular, realizada con fecha 22-10-2020 entre las torres 159 y 160 de tramo sur del proyecto. Fuente: Informe "Protección y Señalización de Especies en Categoría de Conservación", adjunto en anexo G de Escrito Eletrans del 16-02-2021.</p>				<p><b>Descripción Medio de Prueba:</b> Fotografía que muestra ejemplares de Belloto del Norte ubicados en las cercanías de la torre 159 del tramo sur del proyecto, capturada el 22-10-2020. Fuente: Informe "Protección y Señalización de Especies en Categoría de Conservación", adjunto en anexo G de Escrito Eletrans del 16-02-2021.</p>

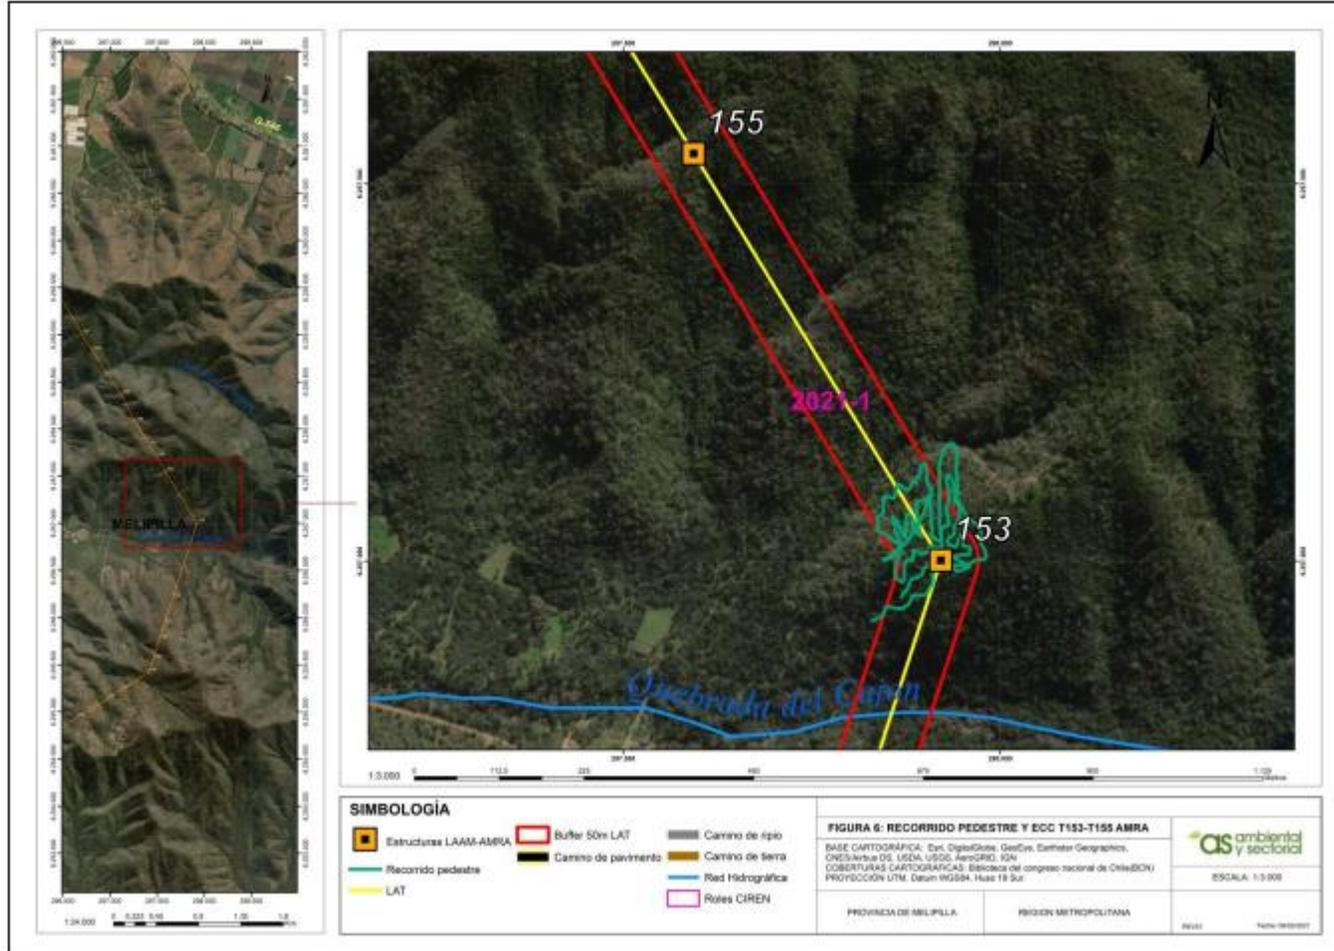
**Figura 12.**

**Descripción del medio de prueba:** Figura muestra el recorrido pedestre realizado en el marco de la identificación y demarcación de especies en Categoría de Conservación, realizado el día 23-12-2020 entre las torres 153 y 155. En verde se muestra el track del recorrido pedestre realizado, el cual se circunscribe al sector aledaño a la torre 153, sin avanzar hacia el norte dentro del área buffer definido para la realización de la prospección hacia la torre 155 del tramo sur del proyecto. Lo anterior debido, de acuerdo a lo señalado por el titular, a las dificultades para acceder de forma pedestre hacia la torre 155.

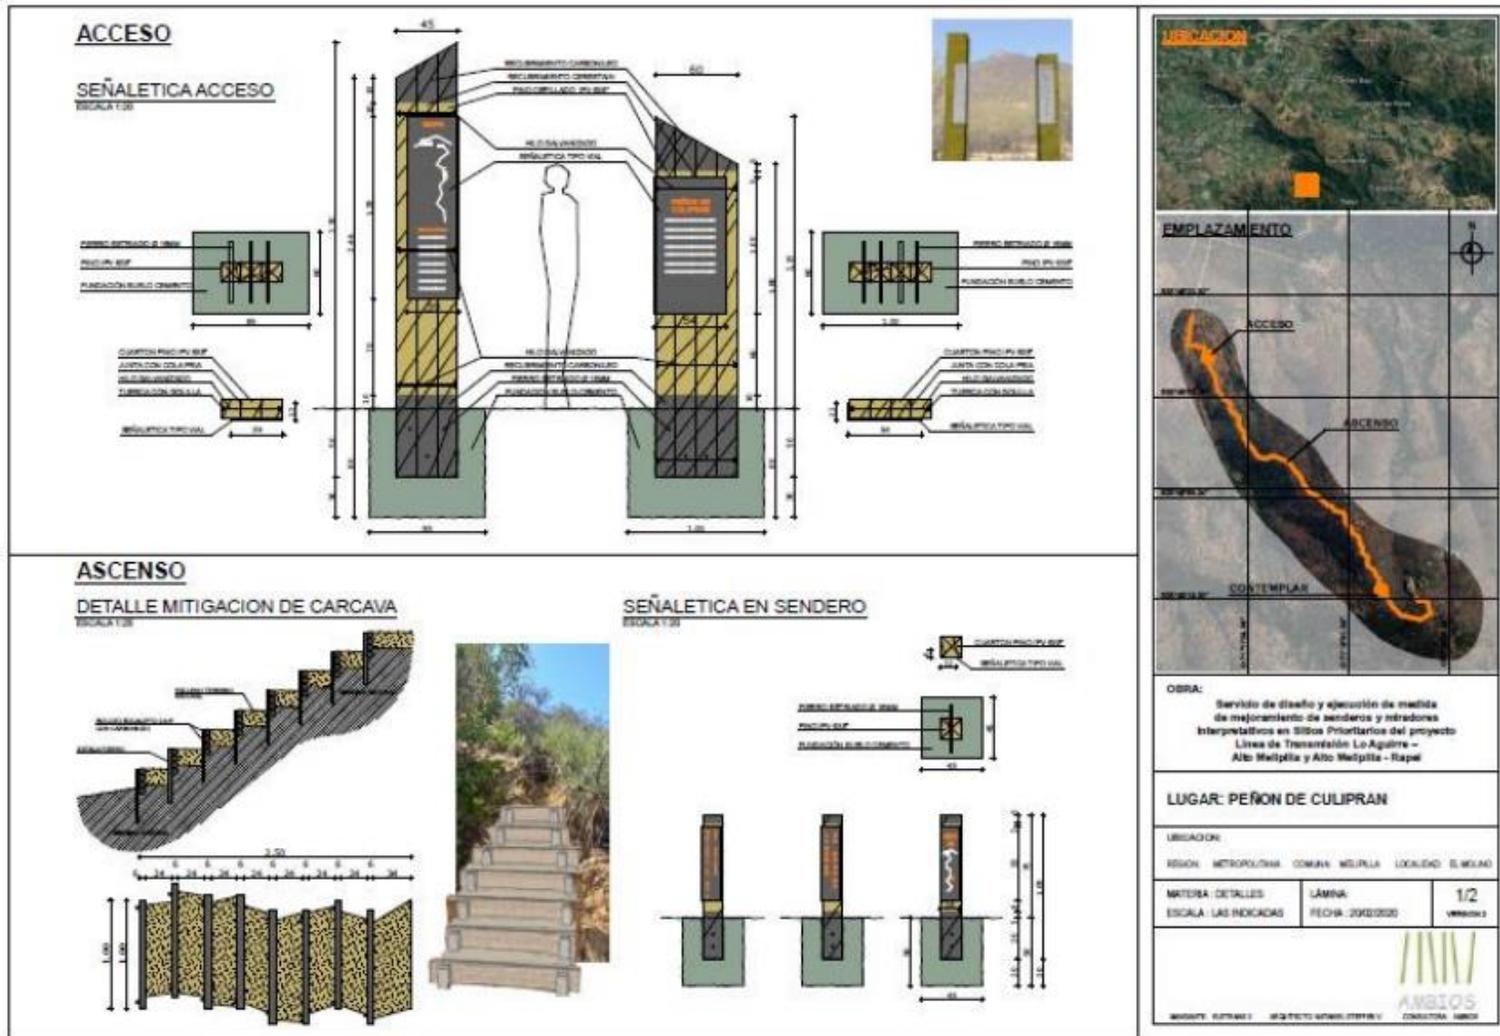
**Figura 13.**

**Descripción del medio de prueba:** Propuesta de diseño de acceso y ascenso sendero El Peñón de Culiprán.

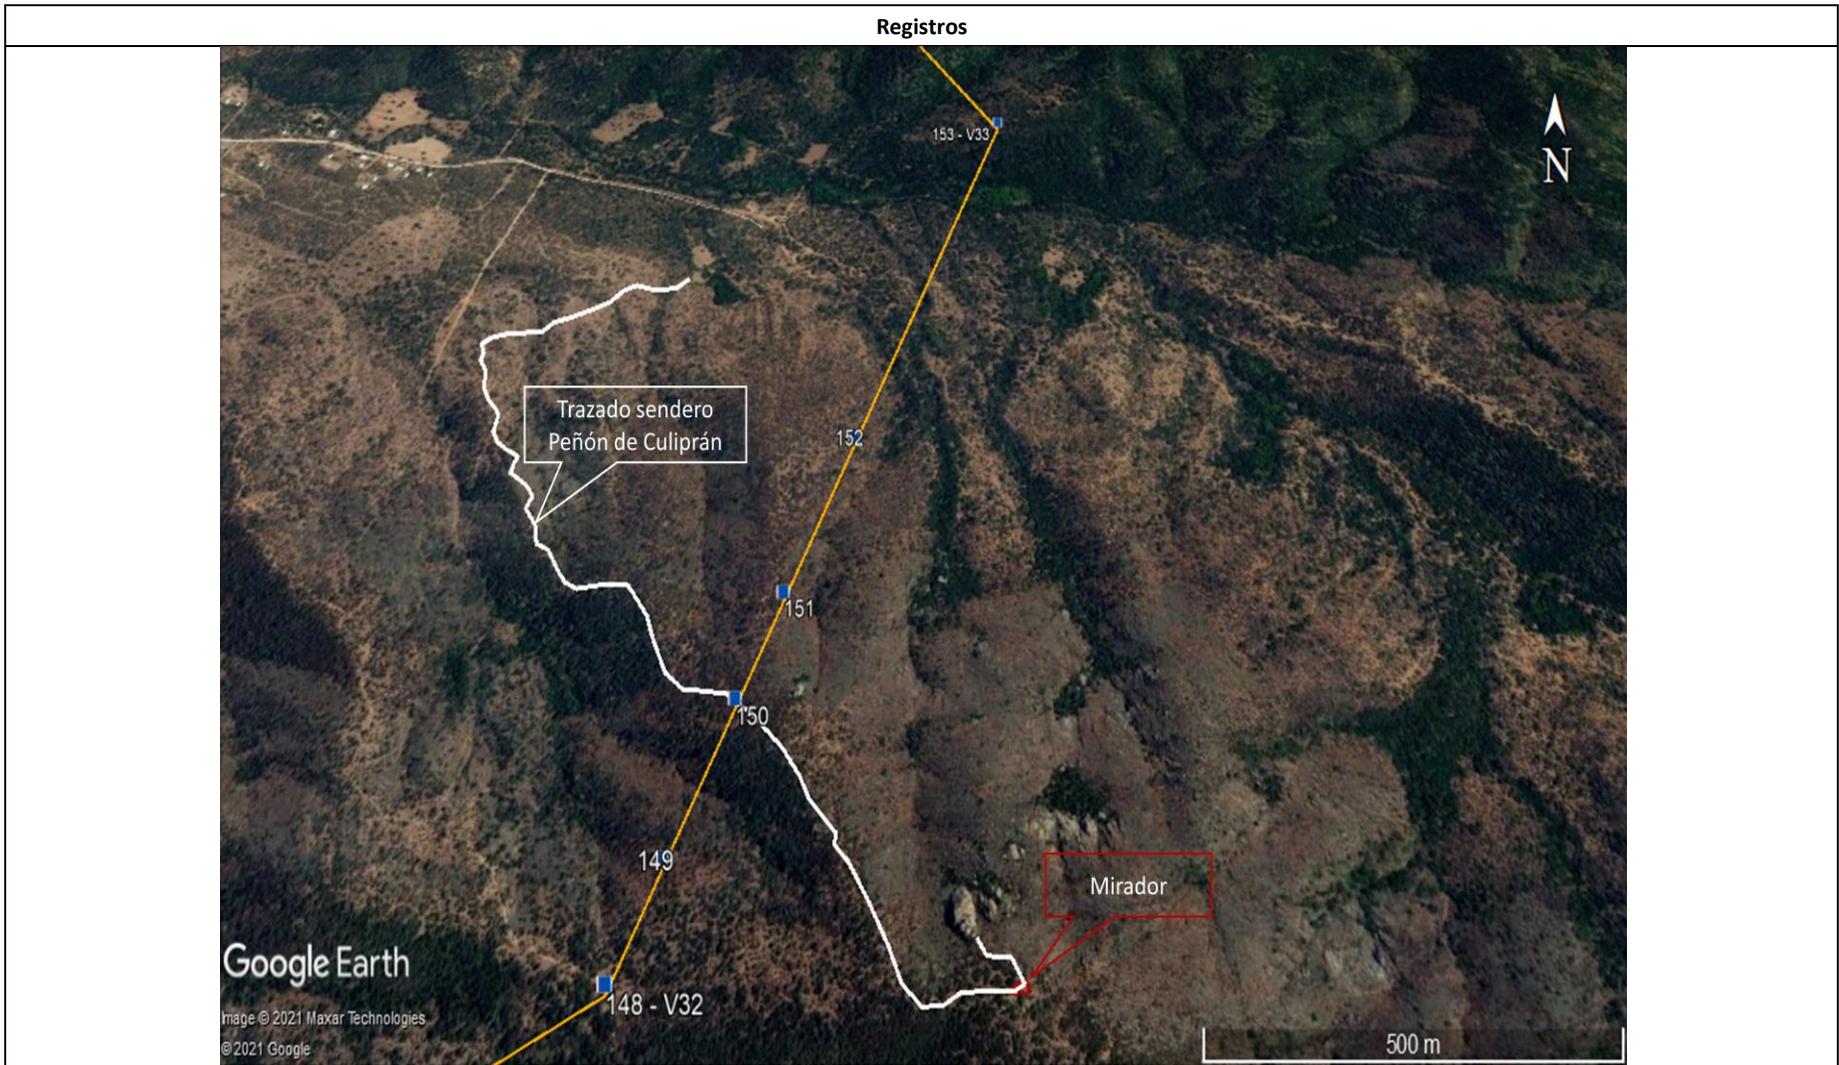
**Figura 14.** Fecha: --

**Descripción del medio de prueba:** Trazado propuesto del sendero interpretativo en Peñón de Culiprán y emplazamiento de mirador.

- c. A partir de la revisión de los antecedentes aportados por el titular, se desprende que la medida Mejoramiento de senderos y miradores en Sitios Prioritarios, se encuentra en implementación y que el sendero propuesto se emplaza perpendicular a la línea de transmisión, pasando por el sector en que se ubica la estructura 150 del tramo sur del proyecto (ver figura 14).

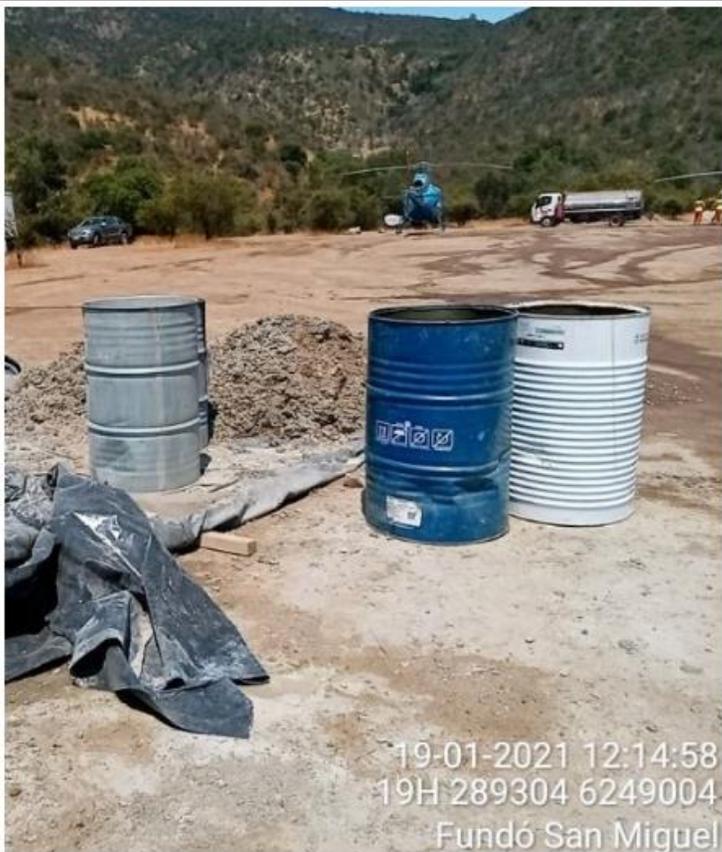
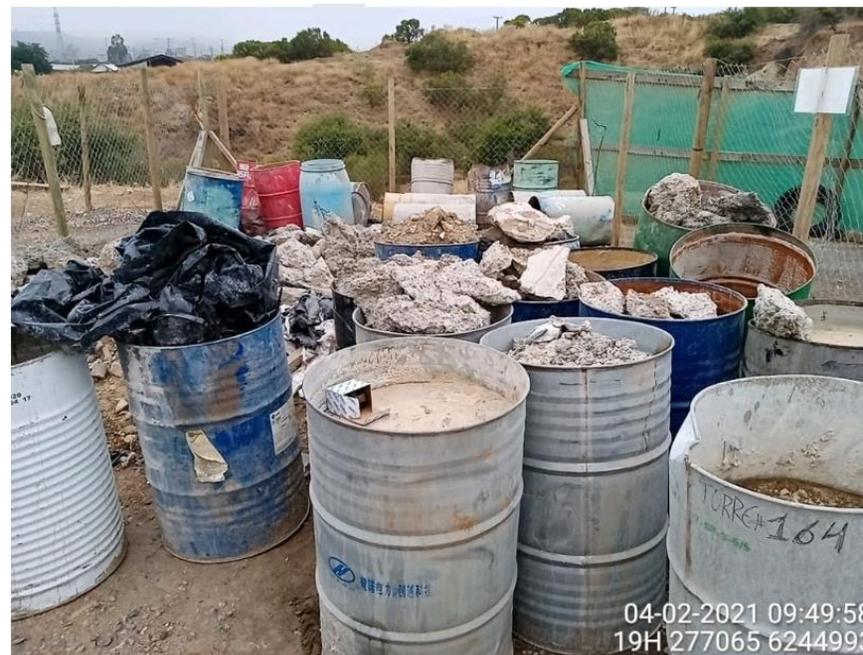
<b>Fotografía 13.</b>	<b>Fecha: --</b>		<b>Fotografía 14.</b>	<b>Fecha : --</b>	
<b>Coordenadas DATUM WGS84 HUSO 19</b>	<b>Norte: 6.249.004 m</b>	<b>Este: 289.304 m</b>	<b>Coordenadas DATUM WGS84 HUSO 19</b>	<b>Norte: 6.244.993 m</b>	<b>Este: 277.065 m</b>
<b>Descripción Medio de Prueba:</b> Fotografía proporcionada por el titular, asociada a Zona de Izaje Octavio, sin embargo según el nombre al pie de la foto esta correspondería a la Zona de Izaje Fundo San Miguel, al ingresar las coordenadas a Google Earth, se observa que el emplazamiento de estos contenedores es cercano a la torre 108 del tramo AMRA. Fuente: Anexo A de Escrito Eletrans del 16-02-2021.			<b>Descripción Medio de Prueba:</b> Fotografía proporcionada por el titular se observan tambores emplazados en Patio de Residuos no Peligrosos, ubicada, de acuerdo a las coordenadas proporcionadas en Instalación de Faenas San Pedro. Fuente: Anexo A de Escrito Eletrans del 16-02-2021.

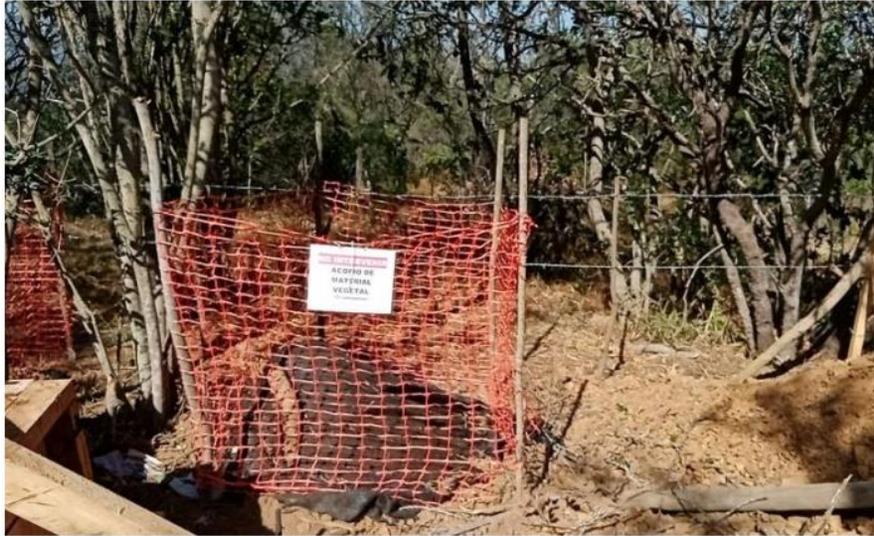
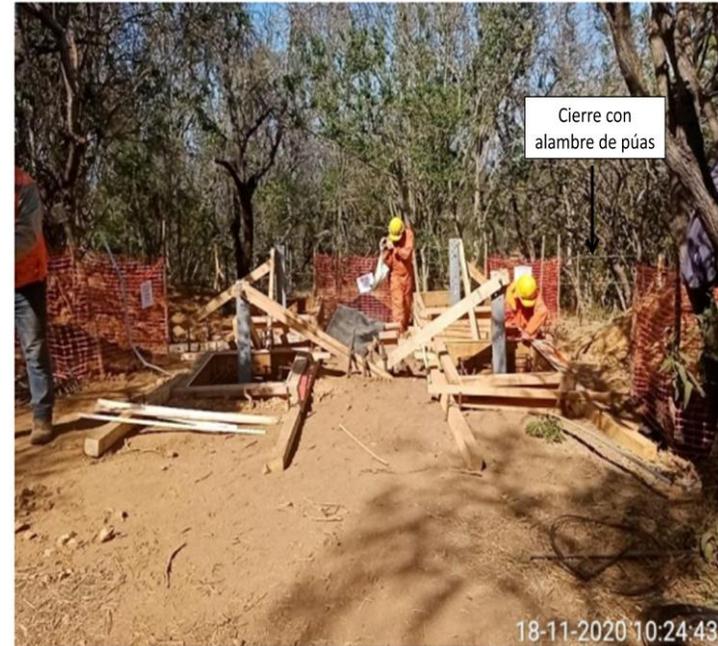
<b>Fotografía 15.</b>	<b>Fecha: --</b>		<b>Fotografía 16.</b>	<b>Fecha : --</b>	
<b>Coordenadas DATUM WGS84 HUSO 19</b>	<b>Norte: --</b>	<b>Este: --</b>	<b>Coordenadas DATUM WGS84 HUSO 19</b>	<b>Norte: --</b>	<b>Este: --</b>
<p><b>Descripción Medio de Prueba:</b> Fotografía proporcionada por el titular en la que se muestra la delimitación del área de trabajo con alambre de púas. Rodeado con malla faenera se aprecia acopio de material vegetal, no se señalan las coordenadas de emplazamiento ni la torre a la que corresponde la fotografía. Fuente: Reporte “Medidas de Seguridad en las Excavaciones”, presentado en anexo E de carta Eletrans del 11 de enero de 2021.</p>			<p><b>Descripción Medio de Prueba:</b> Fotografía proporcionada por el titular en la que se muestra la delimitación de las excavaciones y cierre con alambre de púas. No se señalan las coordenadas de emplazamiento ni la torre a la que corresponde la fotografía. Fuente: Reporte “Medidas de Seguridad en las Excavaciones”, presentado en anexo E de carta Eletrans del 11 de enero de 2021.</p>

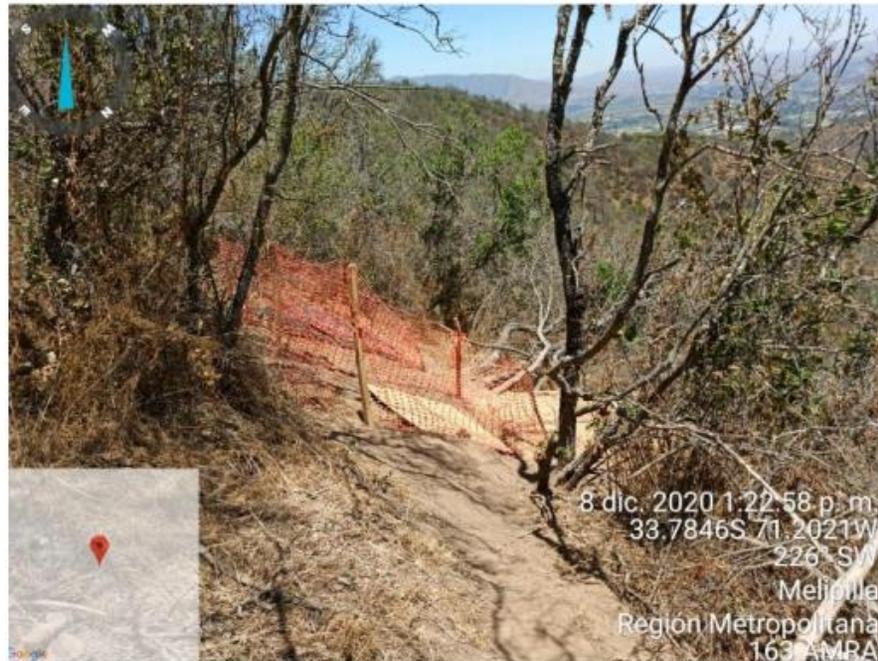
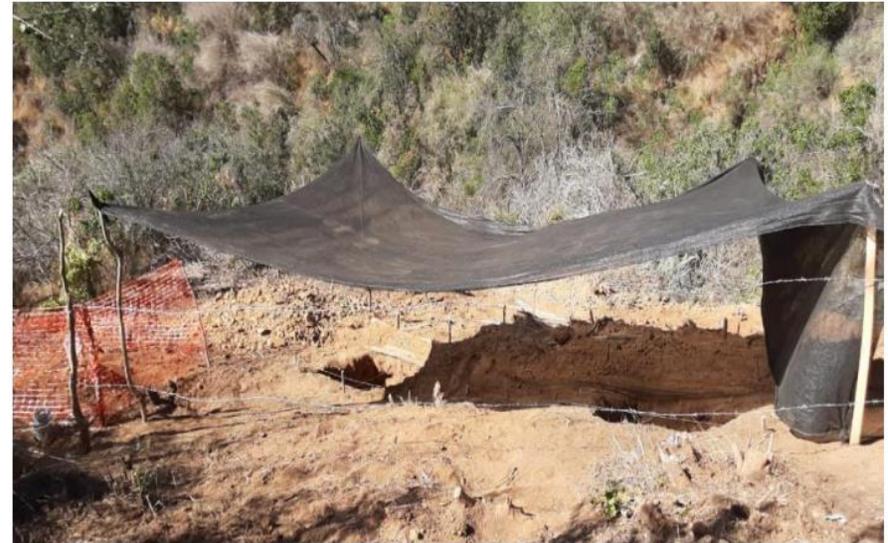
<b>Fotografía 17.</b>		<b>Fecha: --</b>		<b>Fotografía 18.</b>		<b>Fecha : --</b>	
<b>Coordenadas DATUM WGS84 HUSO 19</b>		<b>Norte: --</b>	<b>Este: --</b>	<b>Coordenadas DATUM WGS84 HUSO 19</b>		<b>Norte: --</b>	<b>Este: --</b>
<p><b>Descripción Medio de Prueba:</b> Fotografía proporcionada por el titular en la que se muestra la delimitación de las patas de la estructura 163 con malla faenera afirmada a pilares de madera y el cubrimiento de la excavación con plancha de madera. Fuente: Reporte “Medidas de Seguridad en las Excavaciones”, presentado en anexo E de carta Eletrans del 11 de enero de 2021.</p>				<p><b>Descripción Medio de Prueba:</b> Fotografía proporcionada por el titular en la que se muestra la delimitación del área asociada a l emplazamiento de la torre 158 con alambre de púas, no se observa delimitación individual en las excavaciones de las patas de la estructura. Fuente: Reporte “Medidas de Seguridad en las Excavaciones”, presentado en anexo E de carta Eletrans del 11 de enero de 2021.</p>

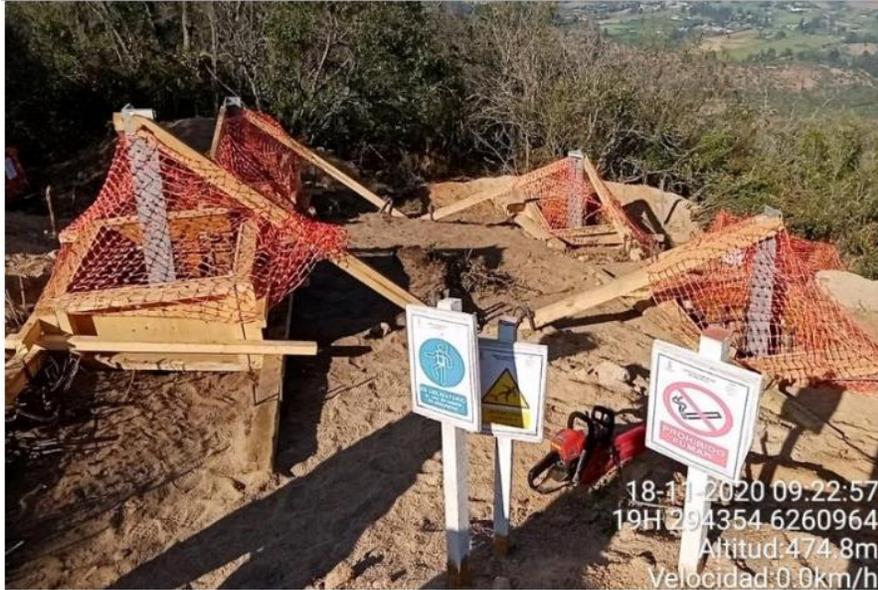
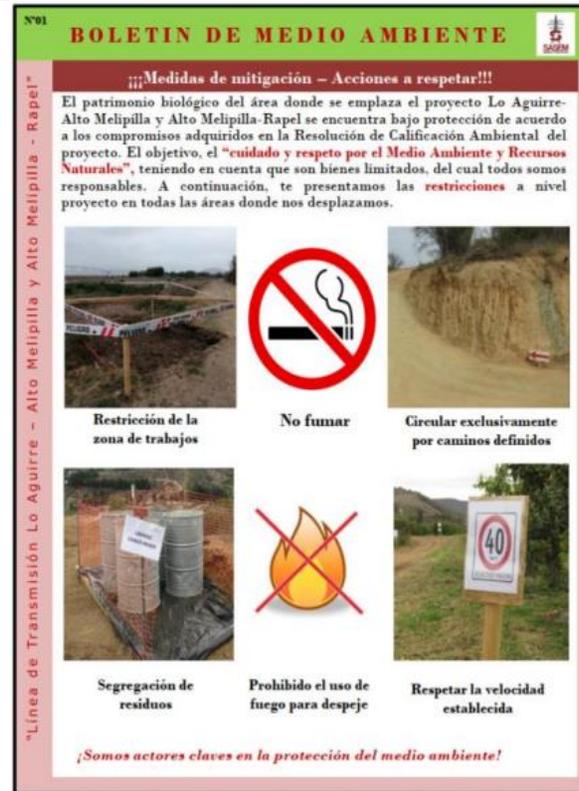
<b>Fotografía 19.</b>	<b>Fecha:</b> --		<b>Figura 15.</b>	<b>Fecha:</b> --	
<b>Coordenadas DATUM WGS84 HUSO 19</b>	<b>Norte:</b> 6.260.964 m	<b>Este:</b> 294.354 m	<b>Coordenadas DATUM WGS84 HUSO 19</b>	<b>Norte:</b> --	<b>Este:</b> --
<b>Descripción Medio de Prueba:</b> Fotografía proporcionada por el titular en la que se muestra la señalización ubicada en sector de emplazamiento de estructura 169. En esta torre la malla faenera se posicionó sobre el área de excavación. Fuente: Reporte "Medidas de Seguridad en las Excavaciones", presentado en anexo E de carta Eletrans del 11 de enero de 2021.			<b>Descripción Medio de Prueba:</b> Cartilla proporcionada por el titular en la que se muestra información difundida a trabajadores del proyecto. Fuente: Reporte "Medidas de Seguridad en las Excavaciones", presentado en anexo E de carta Eletrans del 11 de enero de 2021.
