INFORME TÉCNICO DE FISCALIZACIÓN AMBIENTAL

PLANTA FAENADORA COEXCA-MAULE

DFZ-2021-355-VII-RCA

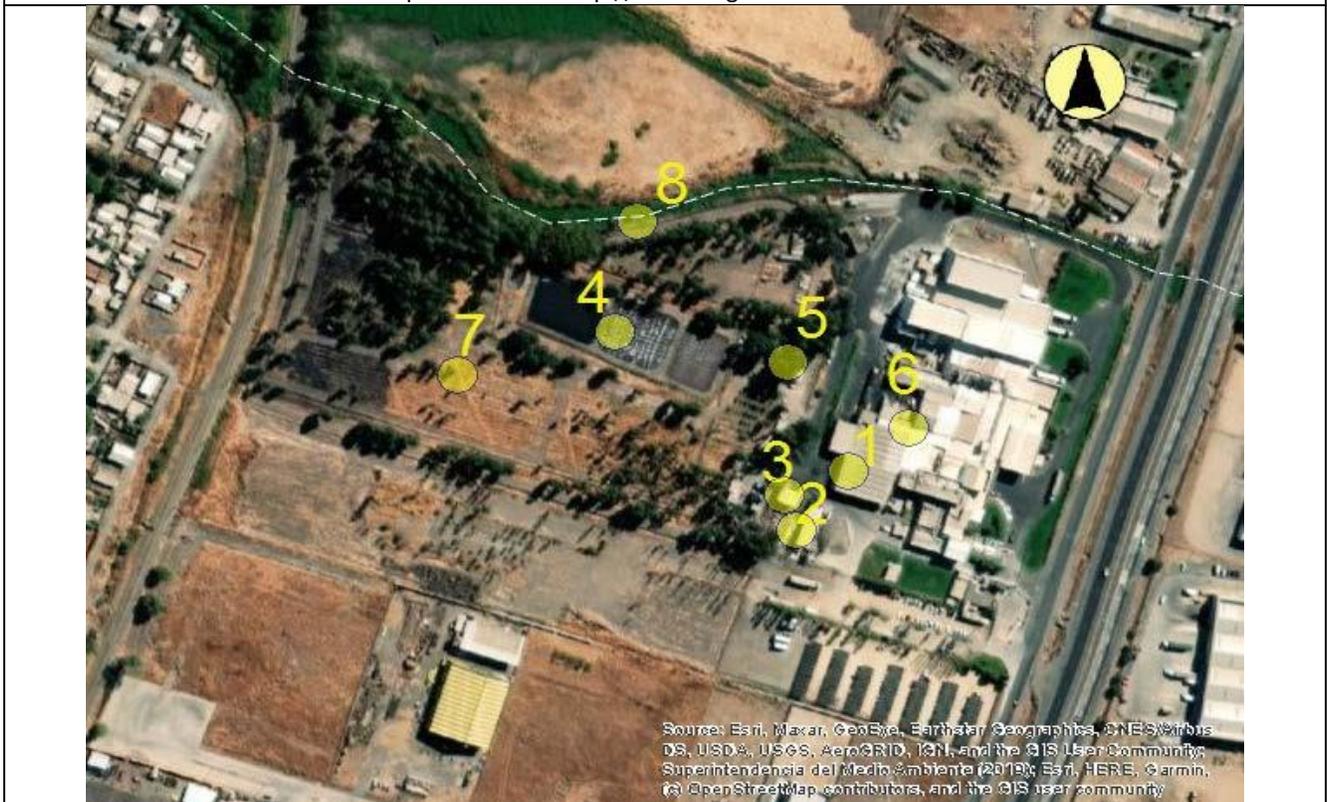
Figura 3. Estaciones Inspeccionadas

N° de estación	Nombre/ Descripción de estación
1	Corrales: corrales de animales (previo a faenamiento) - Día 1
2	Pretratamiento RILes: pretratamiento del RIL generado en corrales (aguas verdes) - Día 1
3	Decomisos: galpón para rechazos y decomisos (Rendering) - Día 1
4	Tratamiento RILes: planta de tratamiento de RILes para aguas verdes - Día 1
5	Filtración y eculización aguas verdes + aguas rojas - Día 1
6	Descarga: punto de descarga de RILes a alcantarillado - Día 1
7	Plantación - Día 2
8	Estero Caiván - Día 2

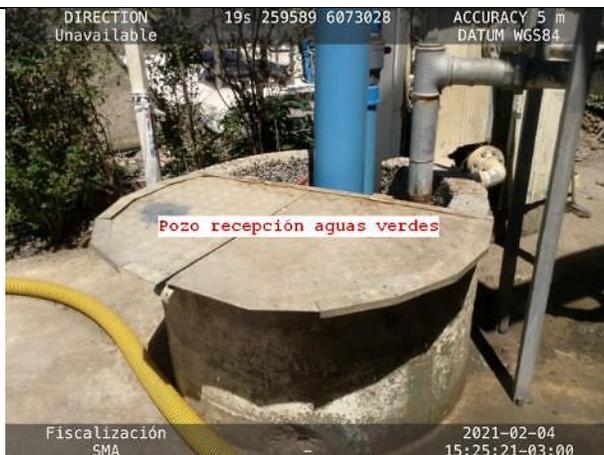
Fotografía 1.

Descripción Medio de Prueba: Pozo de recepción de aguas verdes.

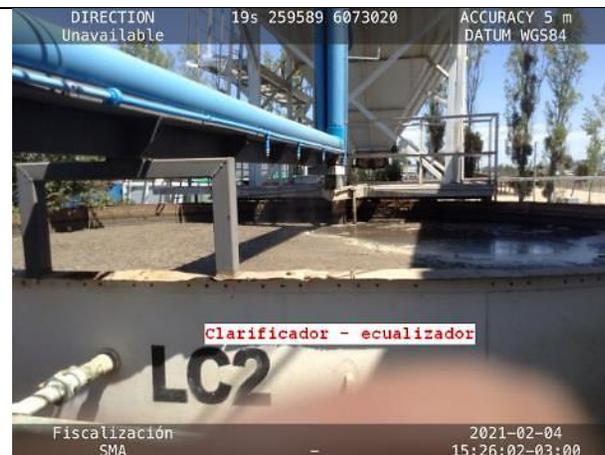
Fotografía 2.

Descripción Medio de Prueba: Unidad clarificadora equalizadora, ubicada en el sector de pretratamiento de RIL.

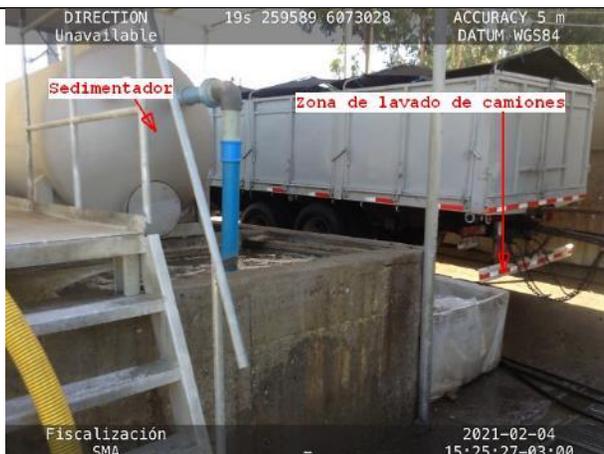
Fotografía 3.

Descripción Medio de Prueba: Sector de pretratamiento, donde se puede observar el sistema de sedimentador, junto a la zona de lavado de camiones.

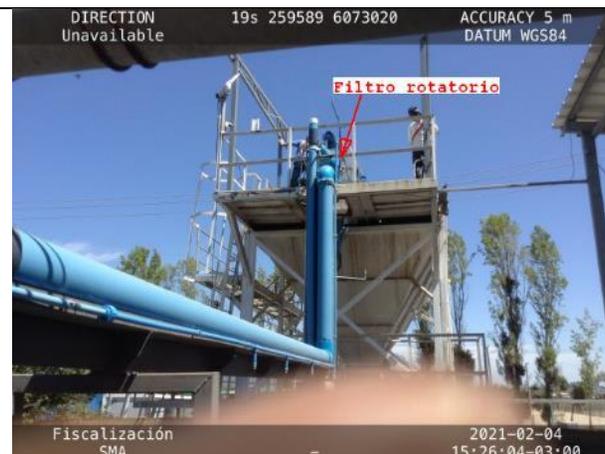
Fotografía 4.

Descripción Medio de Prueba: Filtro rotatorio ubicado en el sector de pretratamiento.

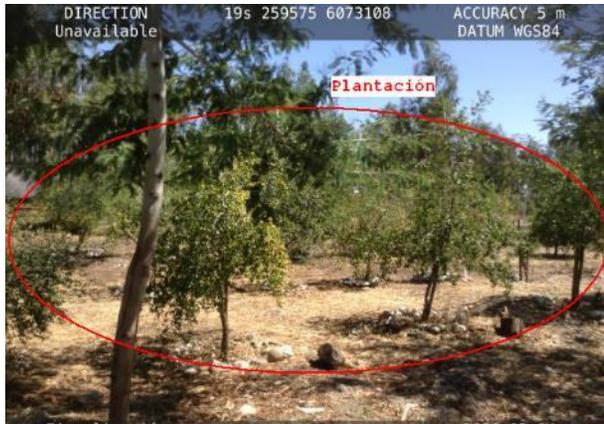
Fotografía 5.

Descripción Medio de Prueba: Plantación de árboles nativos ubicados dentro del predio de la instalación.

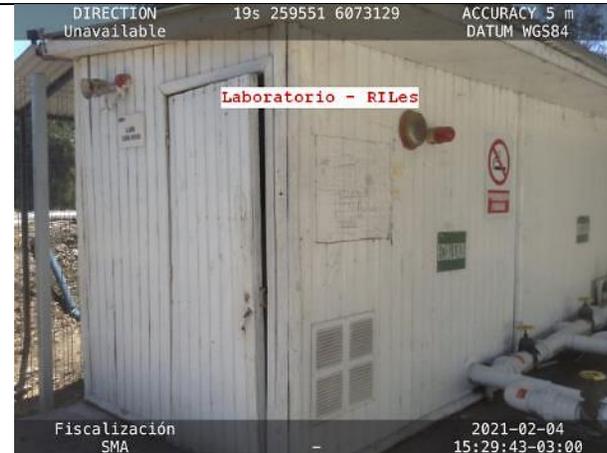
Fotografía 6.

Descripción Medio de Prueba: Laboratorio de RILes.

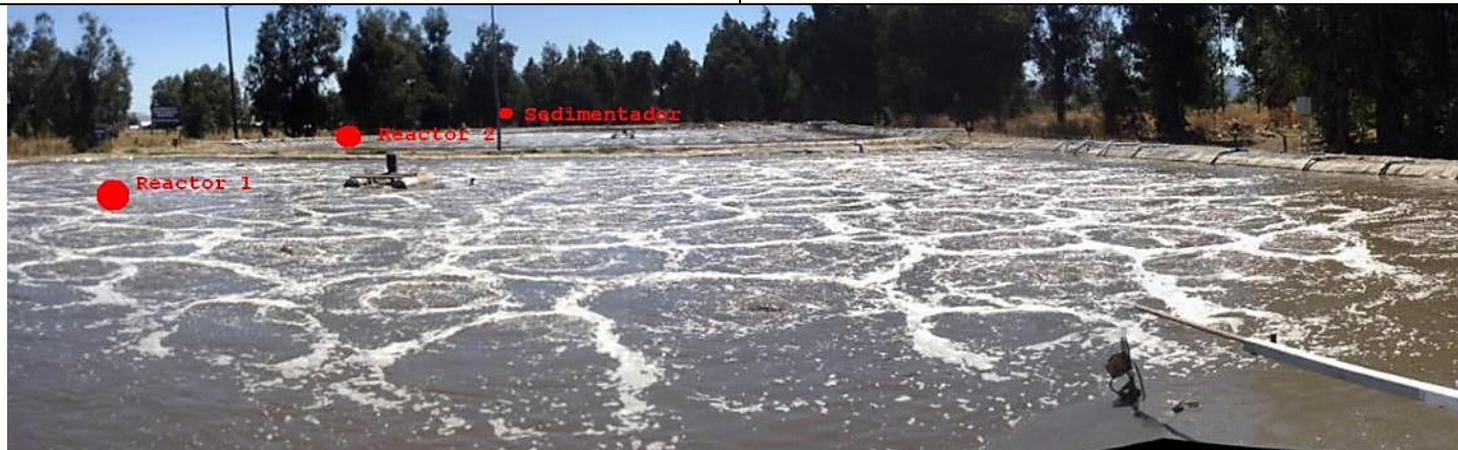
Fotografía 7.

Descripción Medio de Prueba: Sistema de tratamiento de RILes conformado por dos reactores biológicos aireados y un sedimentador.

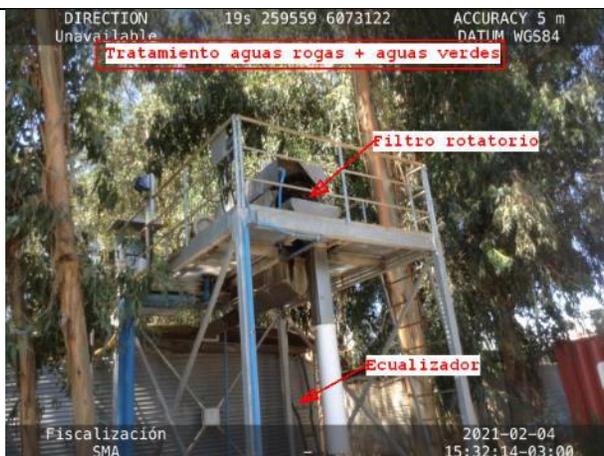
Fotografía 8.

Descripción Medio de Prueba: Tratamiento final de RILes compuesto por un filtro rotatorio y un ecuilizador, donde se tratan aguas verdes y aguas rojas.

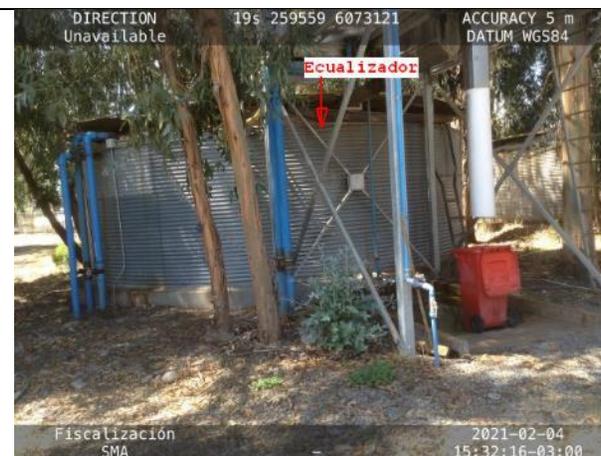
Fotografía 9.

Descripción Medio de Prueba: Fotografía del ecuilizador para acondicionar aguas rojas y aguas verdes previo a su descarga.

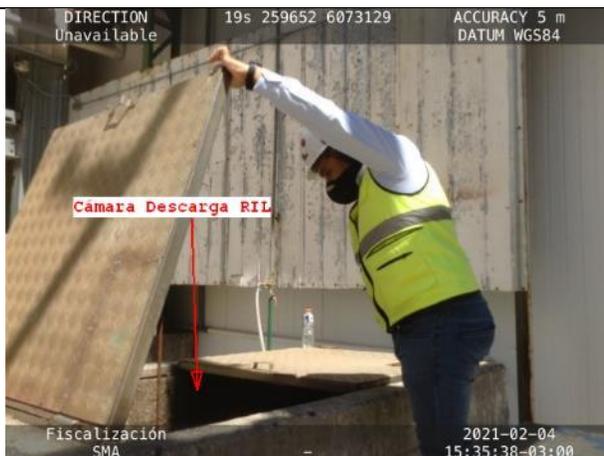
Fotografía 10.

Descripción Medio de Prueba: Cámara de descarga de RIL, ubicada en el patio de Planta.

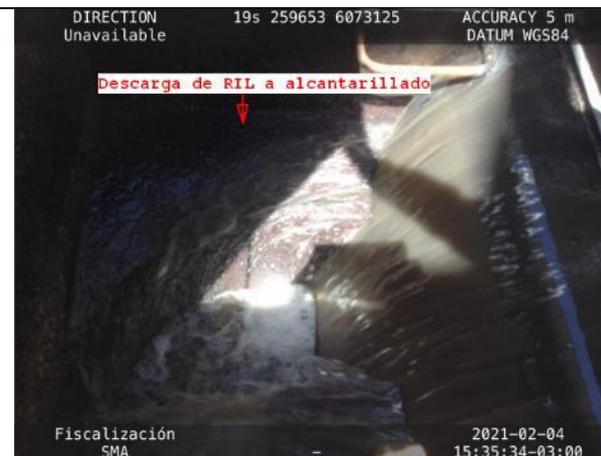
Fotografía 11.

Descripción Medio de Prueba: Vista de la descarga de RILes vista desde el interior de la cámara de descarga.

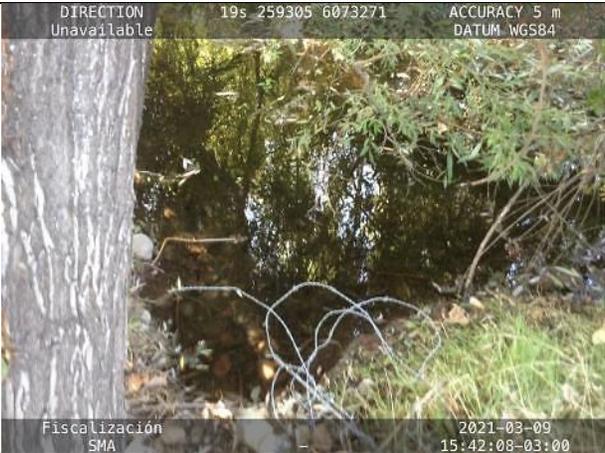
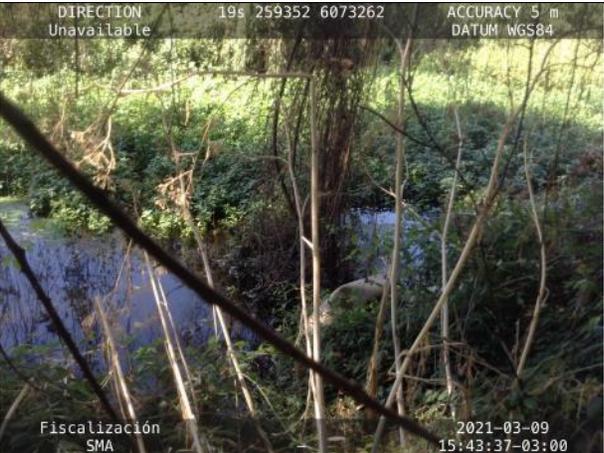
<p>DIRECTION Unavailable 19s 259352 6073262 ACCURACY 5 m DATUM WGS84</p> <p>Fiscalización SMA 2021-03-09 15:43:37-03:00</p>
<p>Fotografía 12. Descripción Medio de Prueba: Fotografía del Estero Caiván en sector colindante a la unidad fiscalizable.</p>	<p>Fotografía 13. Descripción Medio de Prueba: Fotografía del Estero Caiván en sector colindante a la unidad fiscalizable.</p>

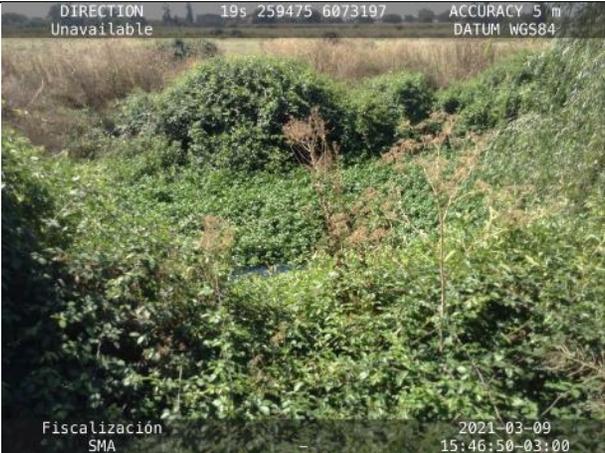
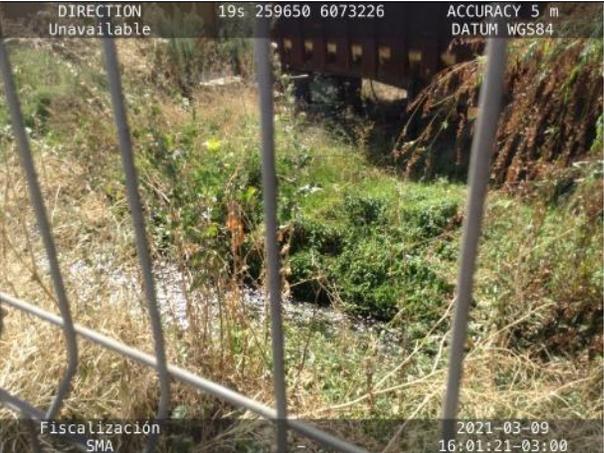
<p>DIRECTION Unavailable 19s 259650 6073226 ACCURACY 5 m DATUM WGS84</p> <p>Fiscalización SMA 2021-03-09 16:01:21-03:00</p>
<p>Fotografía 14. Descripción Medio de Prueba: Fotografía del Estero Caiván en sector colindante a la unidad fiscalizable.</p>	<p>Fotografía 15. Descripción Medio de Prueba: Fotografía del Estero Caiván en sector ubicado aguas abajo de la unidad fiscalizable.</p>

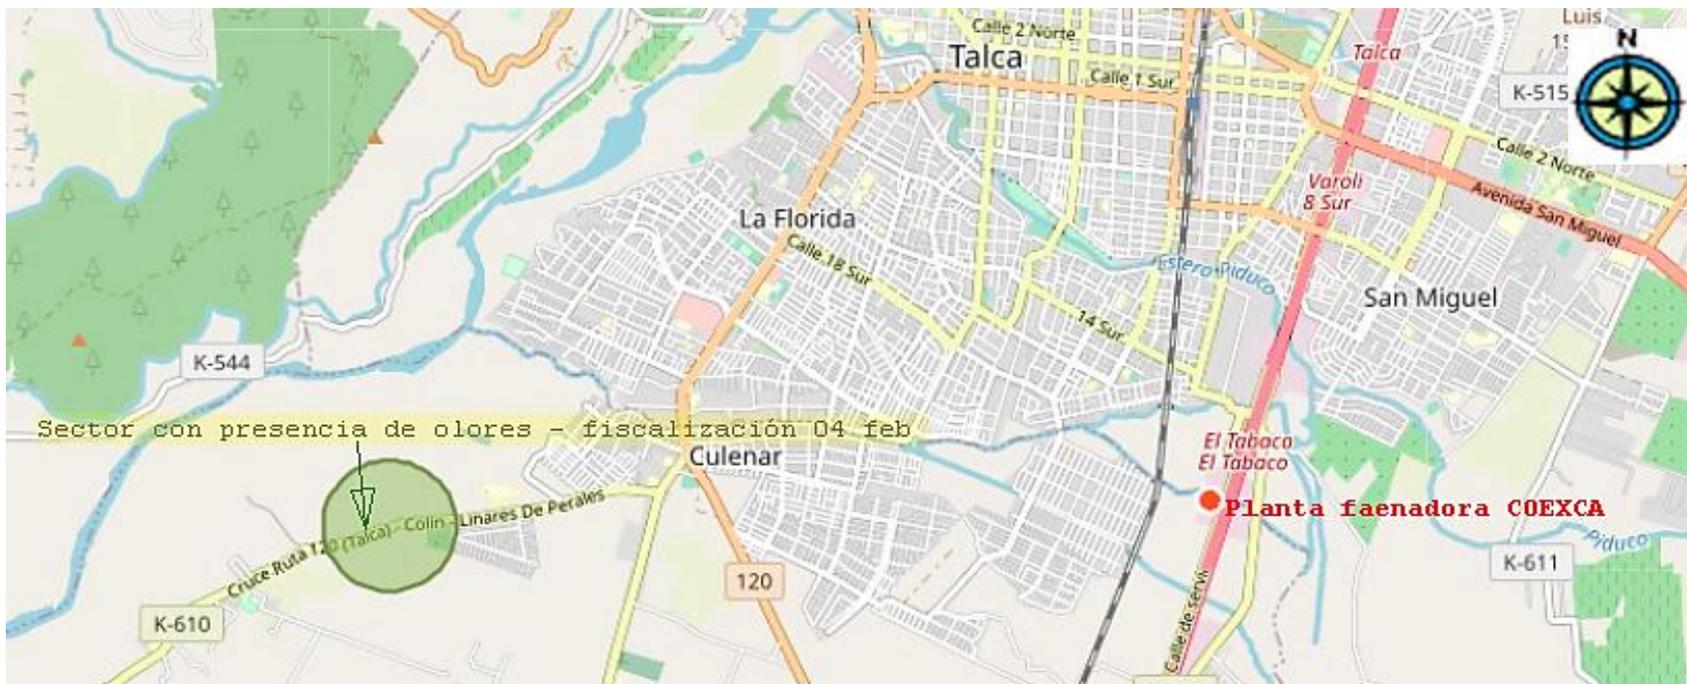
Figura 4. Mapa donde se indica sector con presencia de olores constatado durante la inspección de fecha 04-02-2021

Cabe señalar que el sector donde se constató la presencia de olores existe una planta de tratamiento de aguas servidas. Por otra parte, los olores captados fueron de intensidad media y circunscritos a un sector muy acotado.

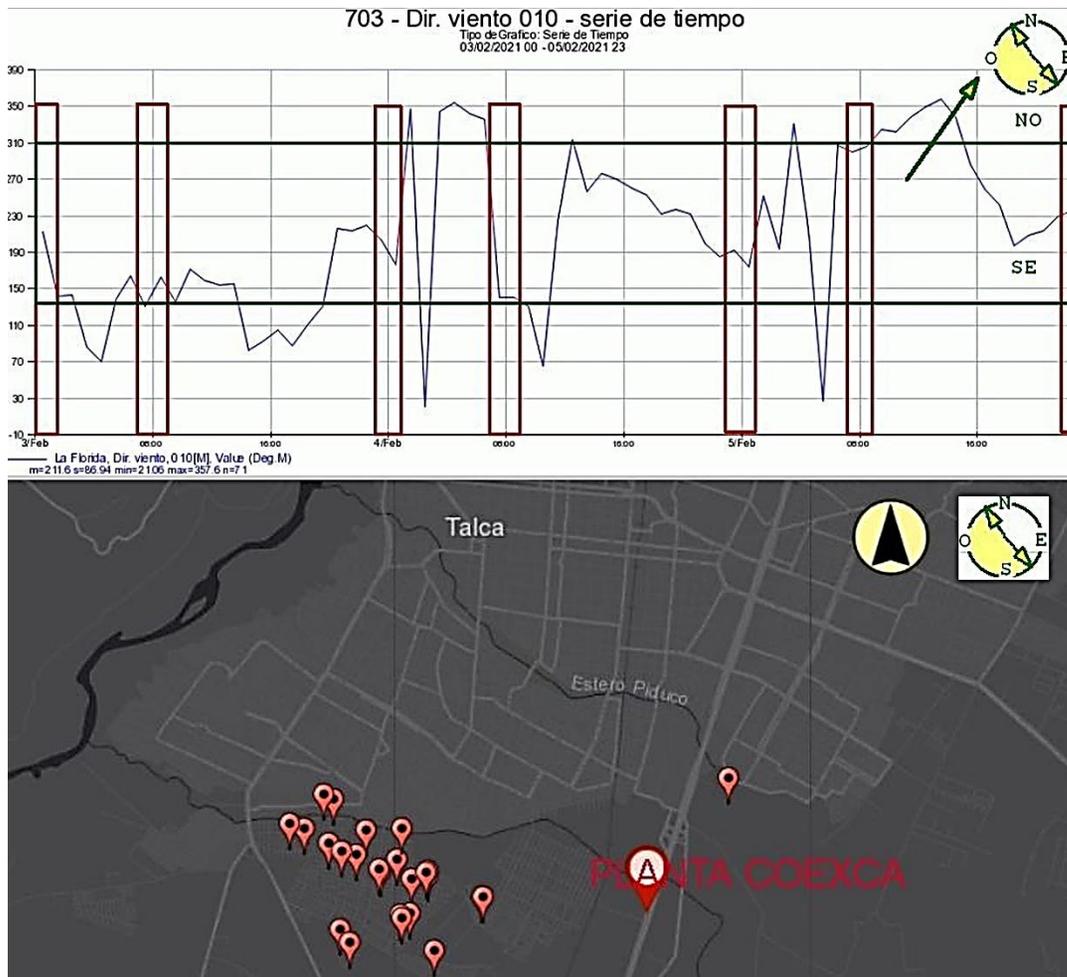
Figura 7. Vientos imperantes en los días y horarios sindicados en las denuncias como de mayor molestia.

Arriba: Dirección de vientos imperantes en los días y horarios sindicados en las denuncias como periodos de molestia. Datos obtenidos en estación meteorológica Talca - La Florida, en período y horario indicados en las denuncias.

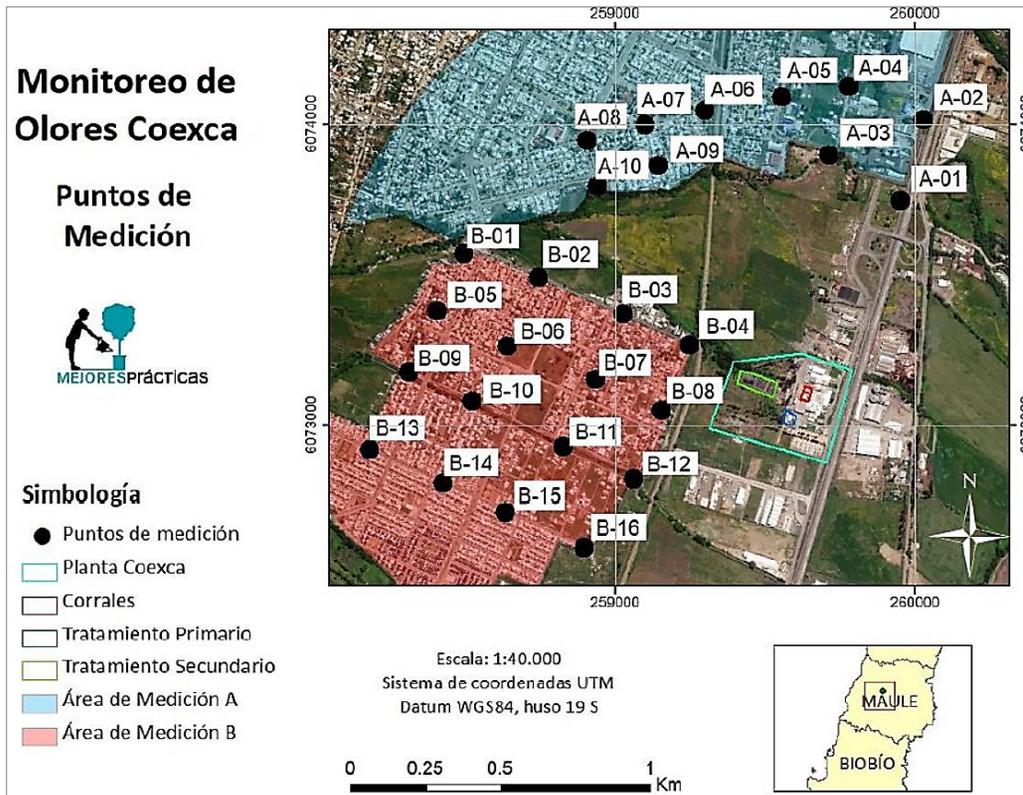
Figura 8. Puntos de medición - Estudio de Olor Planta Coexca

Las conclusiones del estudio señalan que los puntos de medición y cuadrantes impactados por olores característicos de las operaciones de Planta Faenadora Coexca corresponden a: A-05, B-03 y B-08, los que se relacionan con los cuadrantes 2, 6, 7 y 10. En los cuadrantes mencionados anteriormente se verificaron impactos de olor característico en un rango de 5-10% (Figura 5). De acuerdo a lo indicado en el informe, en los cuadrantes 1, 3, 4, 5, 8, 9, 11, 12 y 13 no se detectó presencia de olores característicos de las fuentes de emisión identificadas en planta Coexca, en ninguna de las mediciones realizadas. Sin embargo, el informe agrega que esta condición verificada no permite descartar de manera estricta la presencia de olores en dichos cuadrantes, pero es posible afirmar que la presencia de olores tiene una baja probabilidad de ocurrencia en una situación normal de operación. Por otra parte, respecto de los gases (NH_3 y H_2S), el informe establece que las concentraciones medidas en terreno no fueron significativas, llegando a máximos de 0,27 ppm de H_2S en el punto B-10 en noviembre de 2019 y de 1,1 ppm de NH_3 en el punto B-07 en febrero de 2019.

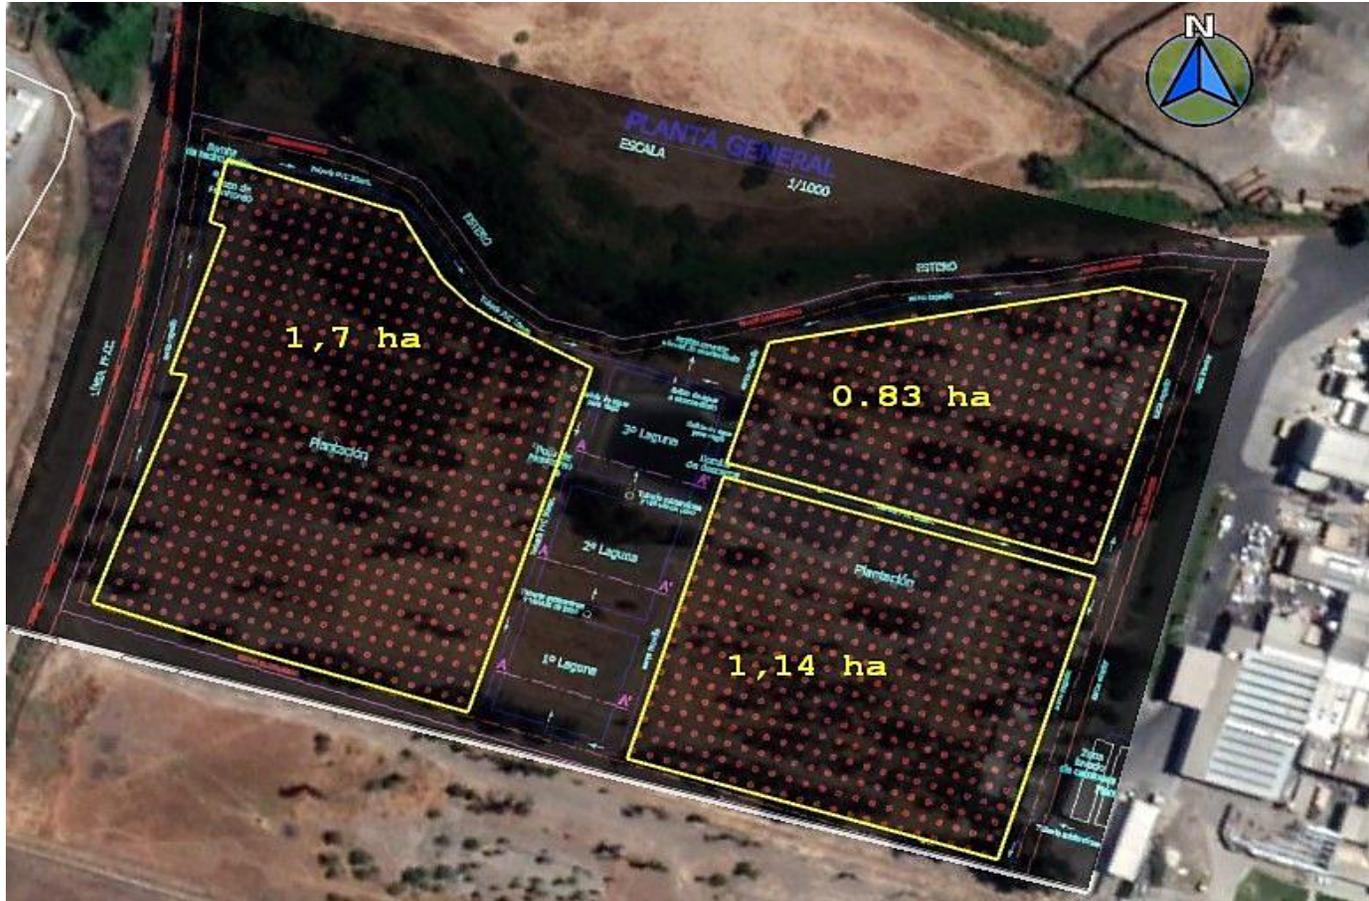
Figura 10.

Descripción del medio de prueba: Plano contenido en la Adenda 3 de la DIA Regularización, Modificación y Ampliación Planta Faenadora COEXCA S.A. ex Carnes de Chile S.A.". Se puede observar la distribución de la plantación alrededor de las lagunas. Las lagunas muestran una distribución de sur a norte, en lugar de este a oeste, como en la práctica se ubican dentro de la unidad fiscalizable.

De acuerdo a la estimación efectuada en base a imágenes satelitales en el programa QGIS, la superficie de bosque establecida en la evaluación ambiental alcanza una superficie total de 3,67 ha.

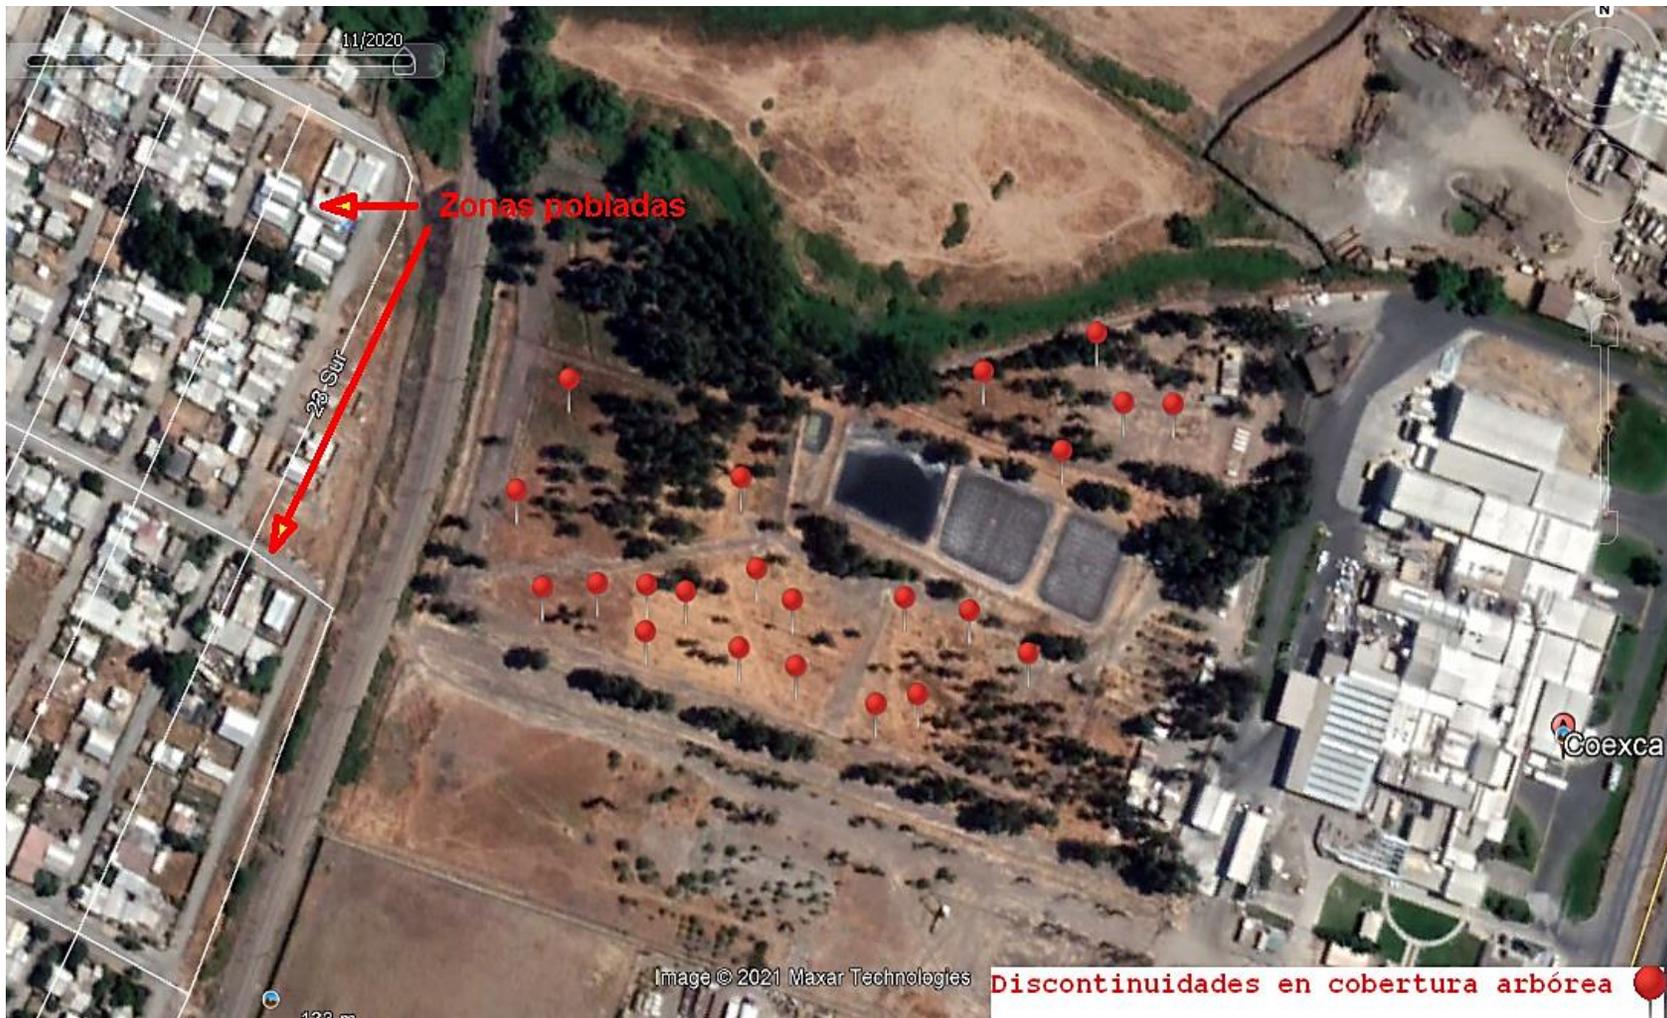
Figura 11.

Descripción del medio de prueba: Imagen satelital del año 2021 donde se puede apreciar la discontinuidad en la barrera arborea en el sector de emplazamiento de las lagunas (señalados con íconos en color rojo). De acuerdo al análisis realizado en el programa QGIS, los sectores sin cobertura arborea alcanzarían una superficie de aproximadamente 1,5 ha.
