INFORME TÉCNICO DE FISCALIZACIÓN AMBIENTAL

CONSTRUCCIÓN OBRA SAN EUGENIO

DFZ-2021-864-XIII-NE

MAYO 2021

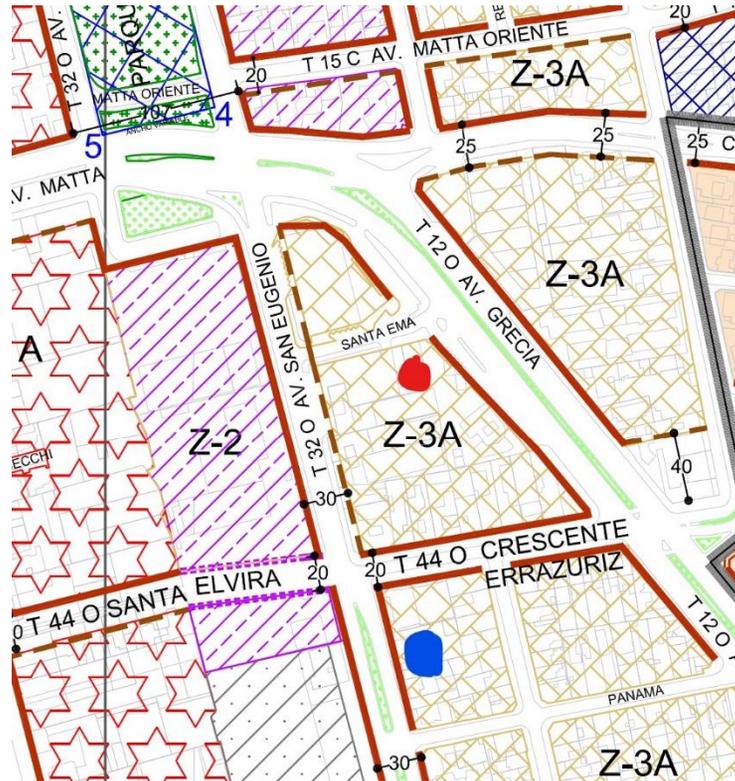
Figura 1. Ubicación receptor y fuente.

Con base a los límites que se deben cumplir para la Zona Z-3A del Plan Regulador vigente de la comuna de Ñuñoa, homologable a Zona II del D.S. N°38/11 MMA, donde se ubica el receptor N°1, se indica que existe superación, presentándose una excedencia de 07 dBA en periodo diurno.

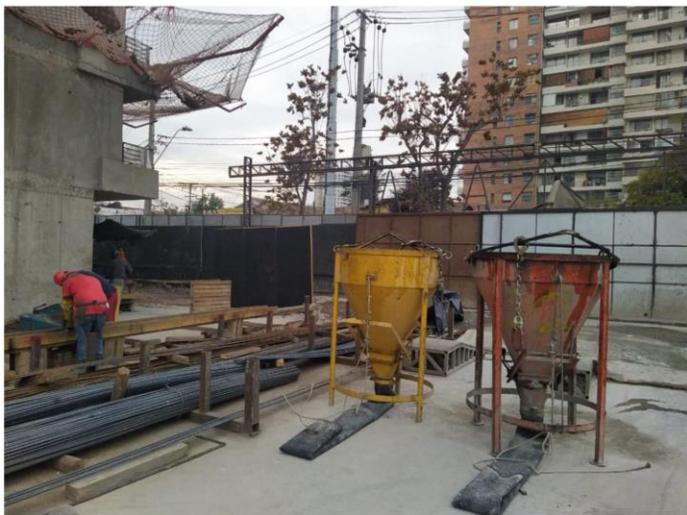
Imagen 1: retiro Bomba Hormigón

- El retiro de las grúas torres en mayo y junio, indicando que se deshabilita el generador para evitar ruidos molestos, no indicando fechas ni mayores detalles al respecto,
- el retiro de la bomba de hormigón, para lo cual se adjunta fotografía, y
- tapiado de vanos, no obstante, no se indica la materialidad empleada para ello ni la ubicación específica (toda la fachada o en algunos sectores), por lo tanto, no puede ser validada.

Fotografía 1. Retiro de la bomba de hormigón.

- Manguera de hormigonado: Se retira de la obra la bomba de hormigonado, suministrando hormigón a la obra sólo a partir de descarga mediante camiones y capacho.

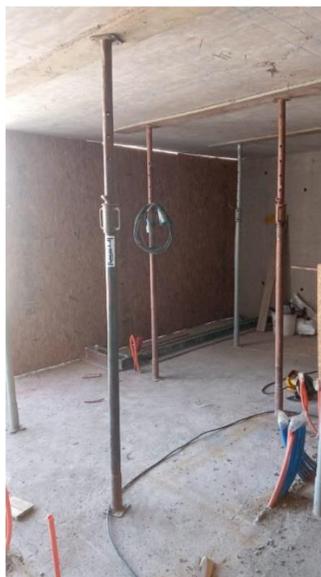
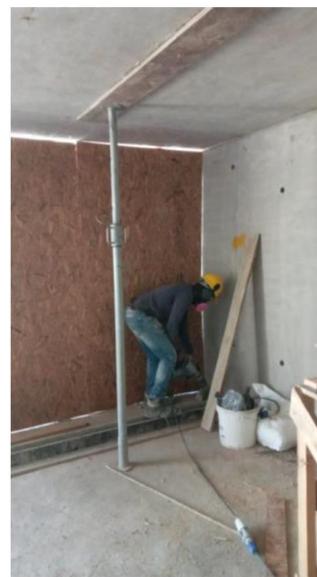
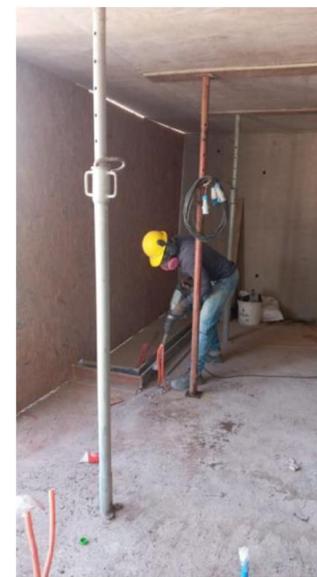
Fotografía 2. Tapiado de vanos.

El titular no informa de medidas adicionales, solo considera el retiro de la bomba de hormigón y el tapiado de vanos, no obstante, no se indica la materialidad empleada para ello, siendo estas insuficientes para cumplir con la normativa acústica.
