## INFORME TÉCNICO DE FISCALIZACIÓN AMBIENTAL

### ESTACIÓN DE SERVICIOS PETROBRAS BELLAVISTA

DFZ-2021-1614-XIII-NE

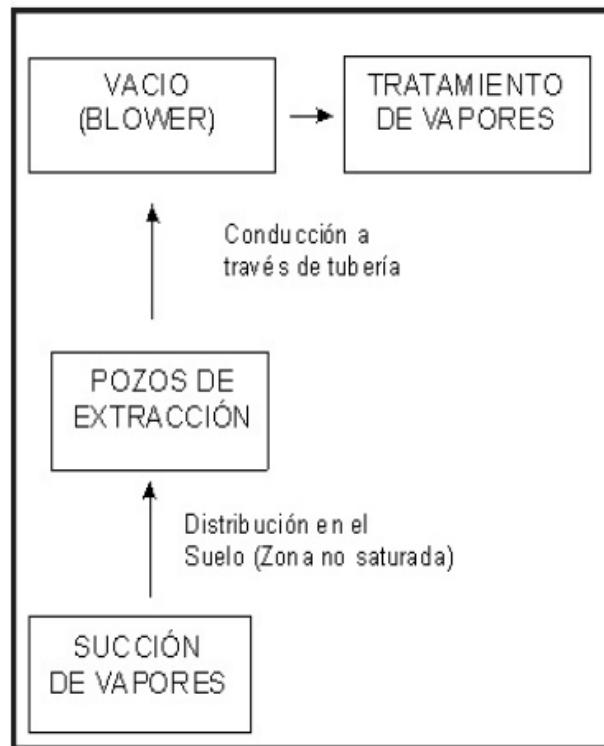
## **Fotografía N°1**

## **Funcionamiento general del SVE.**

**Descripción medio de prueba:** Funcionamiento general del SVE (Equipo KatOx)

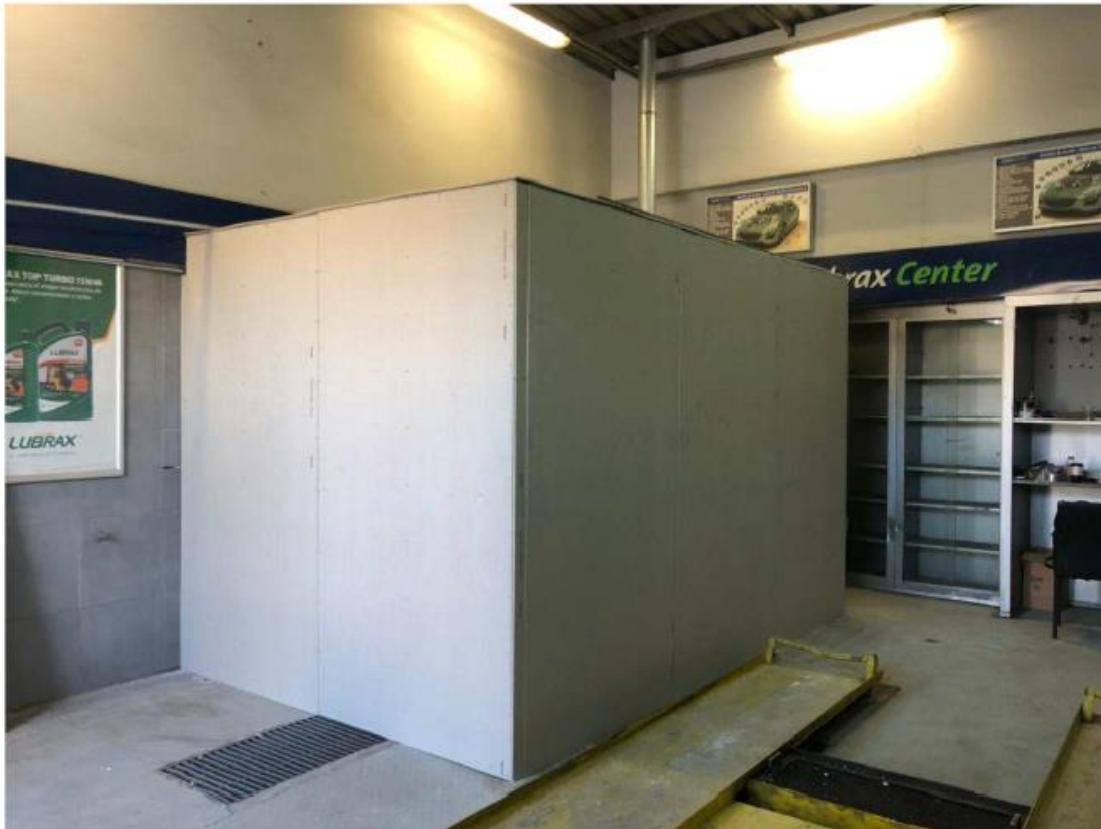
**Fotografía N°2**

Fotografía 1: Equipo KatOx encapsulado.

**Descripción medio de prueba:** Equipo KatOx (fuente de ruido) encapsulado
