INFORME TÉCNICO DE FISCALIZACIÓN AMBIENTAL

Requerimiento de Ingreso al SEIA

PLANTEL PORCINO SANTA ANITA

DFZ-2021-788-VII-SRCA

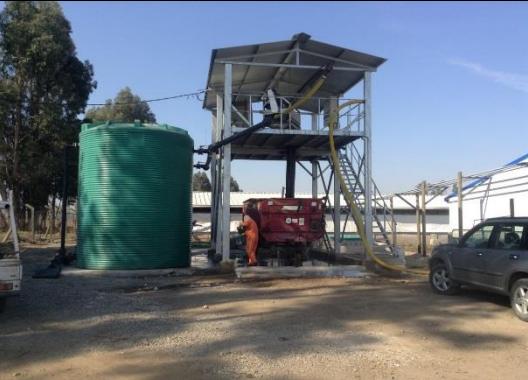
Fotografía 1. Fecha: 29 de abril de 2021.		Fotografía 2. Fecha: 29 de abril de 2021.					
Coordenadas UTM DATUM WGS84 HUSO 19		Norte: 6.138.965	Este: 309.891	Coordenadas UTM DATUM WGS84 HUSO 19			
Descripción del medio de prueba: sistema de procesamiento de purines.			Descripción del medio de prueba: pozo homogenizador del sistema de procesamiento de purines.

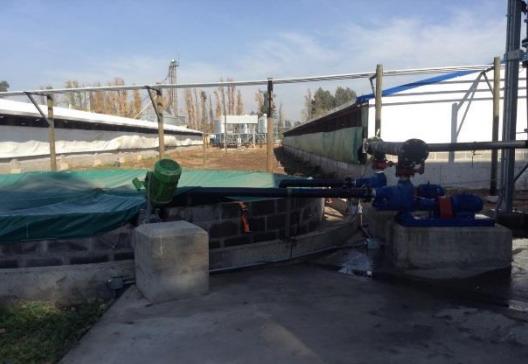
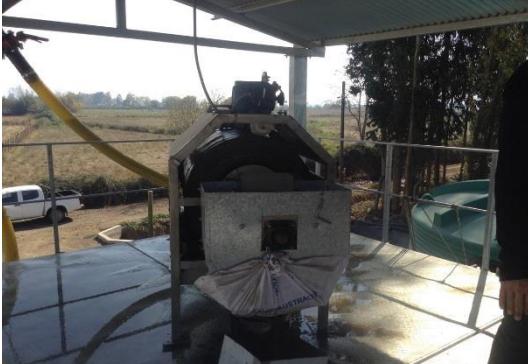
Fotografía 3. Fecha: 29 de abril de 2021.		Fotografía 4. Fecha: 29 de abril de 2021.					
Coordenadas UTM DATUM WGS84 HUSO 19		Norte: 6.138.965	Este: 309.891	Coordenadas UTM DATUM WGS84 HUSO 19			
Descripción del medio de prueba: pozo homogenizador del sistema de procesamiento de purines.			Descripción del medio de prueba: separador de sólidos del sistema de procesamiento de purines.

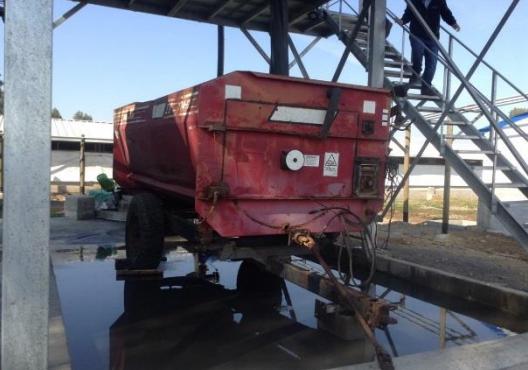
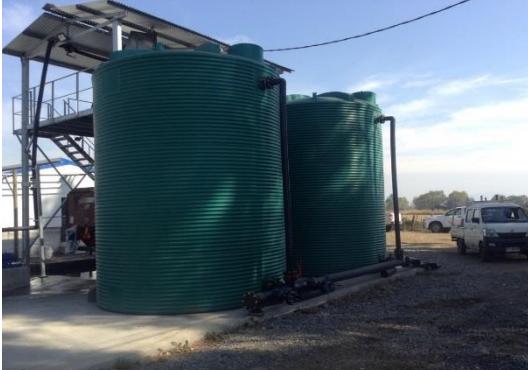
Fotografía 5.		Fecha: 29 de abril de 2021.		Fotografía 6.			
Coordenadas UTM DATUM WGS84 HUSO 19		Norte: 6.138.965	Este: 309.891	Coordenadas UTM DATUM WGS84 HUSO 19			
Descripción del medio de prueba: carro que recibe los sólidos del sistema de procesamiento de purines, el que posteriormente se utiliza como mejorador de suelos.			Descripción del medio de prueba: estanques de 40 m ³ c/u, que albergan la fracción líquida del purín.

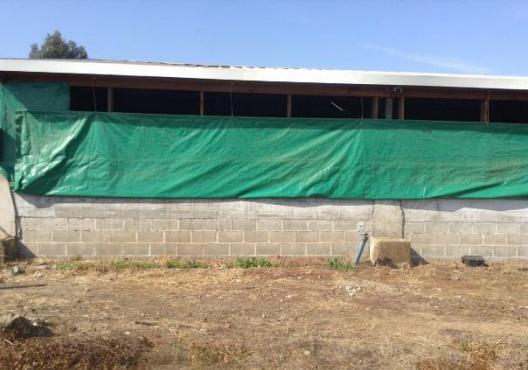
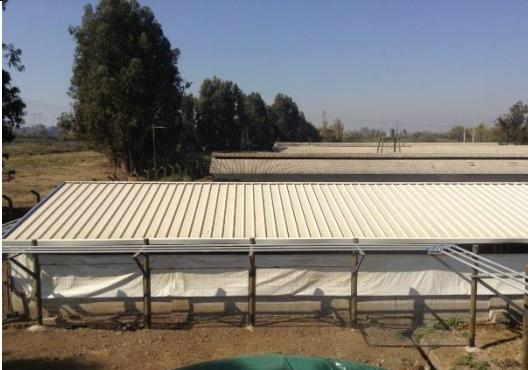
- k. Cabe señalar que, al frente del sistema de procesamiento de purines, se constató que los pabellones del plantel porcino poseen techumbre, murallas a media altura, malla y lonas plásticas; no obstante, los pabellones o galpones no están cerrados completamente, es decir, no poseen cierre hermético. Fotografías 7 y 8. Posteriormente, mediante el Anexo 2, el titular mencionó: [...] *"tratándose de nuestros planteles porcinos se siguen y aplican técnicas de manejo y producción apropiadas para la cría de ganado porcino, lo cual, implica que se requiere considerar el buen manejo de temperaturas y ventilación en pabellones, como un elemento esencial para la sanidad y bienestar animal, de modo que por esos motivos se hace inviable un cierre hermético en dichas instalaciones, sin perjuicio de aclarar que de todas formas para mantener una temperatura adecuada, la mayor parte del tiempo los pabellones mantiene sus cortinas cerradas o semi cerradas"*.

Fotografía 7.		Fecha: 29 de abril de 2021.		Fotografía 8.			
Coordenadas UTM DATUM WGS84 HUSO 19		Norte: 6.138.912	Este: 309.852	Coordenadas UTM DATUM WGS84 HUSO 19			
Descripción del medio de prueba: pabellones del plantel porcino (poseen techumbre, murallas a media altura, malla y lonas plásticas).			Descripción del medio de prueba: pabellones del plantel porcino (poseen techumbre, murallas a media altura, malla y lonas plásticas).

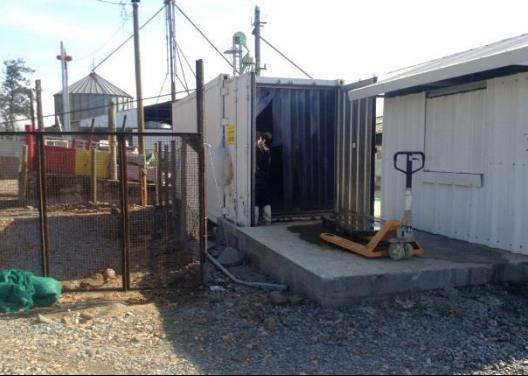
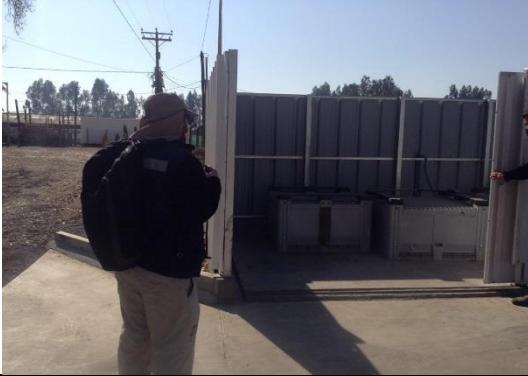
- l. Por otra parte, se visitó el sector de manejo de mortalidad (Reefer) (coordenadas UTM: 6.138.771 N – 309.894 E), el que corresponde a estructura metálica cerrada en donde se almacenen transitoriamente los cerdos muertos. Aledaño a dicha estructura se localiza el sector donde se realizan las necropsias previas. Fotografía 9.

- o. Previo al retiro de los cerdos muertos desde la UF, hacia plantas procesadoras de rendering, se traspasan los cerdos a una estación de transferencia (coordenadas UTM: 6.138.739 N – 309.863 E), la cual es una estructura cerrada con piso de concreto, pretil y fosa que recibe residuos líquidos. Fotografías 10 y 11.

Fotografía 9.	Fecha: 29 de abril de 2021.	Fotografía 10.	Fecha: 29 de abril de 2021.		
Coordenadas UTM DATUM WGS84 HUSO 19	Norte: 6.138.771	Este: 309.894	Descripción del medio de prueba:	sector de manejo de mortalidad (Reefer), el que corresponde a estructura metálica cerrada donde se almacenen transitoriamente los cerdos muertos. Posee refrigeración permanente y está localizado sobre radier de cemento.	
Coordenadas UTM DATUM WGS84 HUSO 19	Norte: 6.138.739	Este: 309.863	Descripción del medio de prueba:	estación de transferencia de cerdos muertos, la cual es una estructura con piso de concreto.

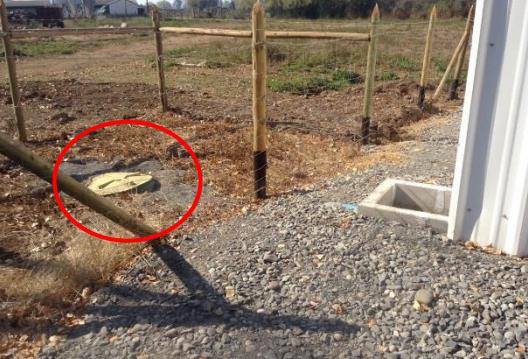
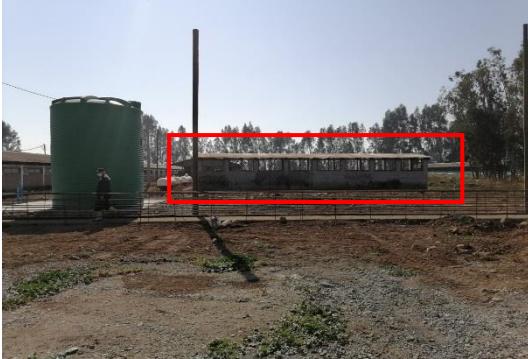
- p. Cercano al reefer se localiza la antigua zona de mortalidad de la UF (pabellón cerrado), en la cual actualmente están depositados antiguos cerdos muertos; según el Sr. Gebauer se les ha aplicado productos químicos, bacterias degradantes y posee doble lona plástica. Además, indicó que luego de estabilizarse los cuerpos de los cerdos muertos, se espera el retiro de ellos a un lugar autorizado. Fotografía 12.

Fotografía 11.	Fecha: 29 de abril de 2021.	Fotografía 12.	Fecha: 29 de abril de 2021.		
Coordenadas UTM DATUM WGS84 HUSO 19	Norte: 6.138.739	Este: 309.863	Coordenadas UTM DATUM WGS84 HUSO 19	Norte: 6.138.800	Este: 309.942
Descripción del medio de prueba:	fosa que recibe los residuos líquidos de la estación de transferencia de cerdos muertos.		Descripción del medio de prueba:	antigua zona de mortalidad de la UF.

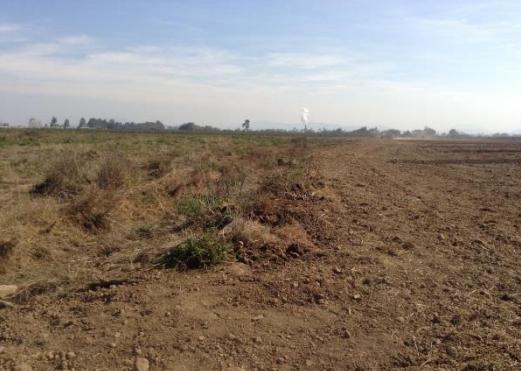
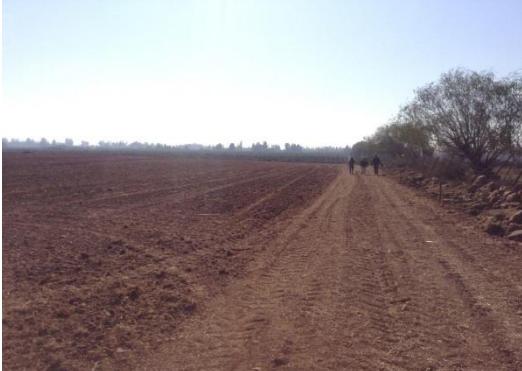
- q. Posteriormente, se visitó el sector de riego (coordenadas UTM: 6.139.400 N – 310.111 E), comenzando el recorrido desde el límite Oeste del plantel porcino, (desde el sistema de procesamiento de purines), hasta el sector de riego. Se indicó que la zona de riego posee una superficie de 14 ha. Actualmente el suelo está desnudo y/o con pradera natural, donde se constató que se han efectuado labores de aradura, rastraje o movimientos de tierra. Fotografías 13 y 14.

Fotografía 13.	Fecha: 29 de abril de 2021.		Fotografía 14.	Fecha: 29 de abril de 2021.	
Coordenadas UTM DATUM WGS84 HUSO 19	Norte: 6.139.400		Coordenadas UTM DATUM WGS84 HUSO 19	Norte: 6.139.400	
Descripción del medio de prueba: sector de riego (14 ha. de suelo desnudo y/o con pradera natural, donde se han efectuado labores de aradura, rastraje o movimientos de tierra).			Descripción del medio de prueba: sector de riego (14 ha. de suelo desnudo y/o con pradera natural, donde se han efectuado labores de aradura, rastraje o movimientos de tierra).

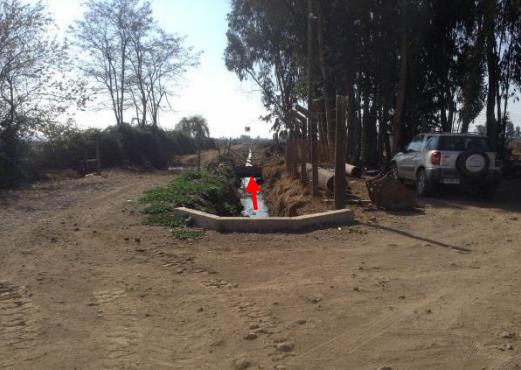
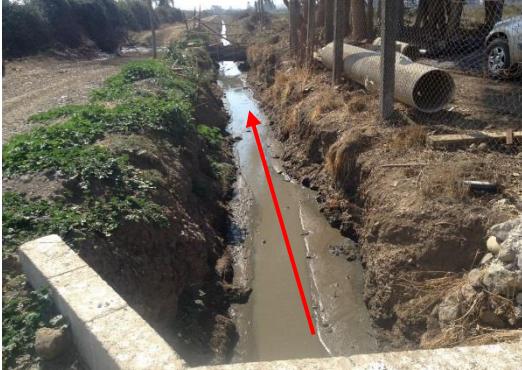
- r. Los purines se trasladan a través de una zanja, que por efecto de la pendiente, llega hasta la zona de riego. Fotografías 15, 16, 17, 18, 19 y 20.

Fotografía 15.	Fecha: 29 de abril de 2021.		Fotografía 16.	Fecha: 29 de abril de 2021.	
Coordenadas UTM DATUM WGS84 HUSO 19	Norte: 6.139.006		Coordenadas UTM DATUM WGS84 HUSO 19	Norte: 6.139.006	
Descripción del medio de prueba: sector donde comienza la zanja que traslada los purines hacia sector de riego.			Descripción del medio de prueba: sector donde comienza la zanja que traslada los purines hacia sector de riego.

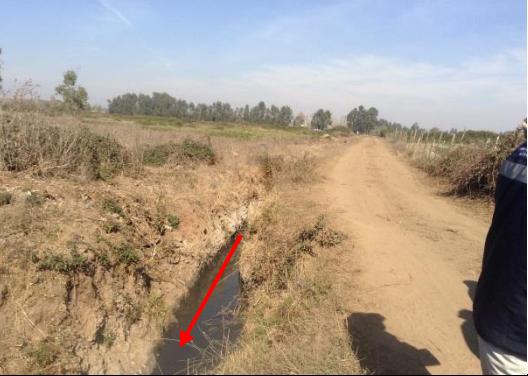
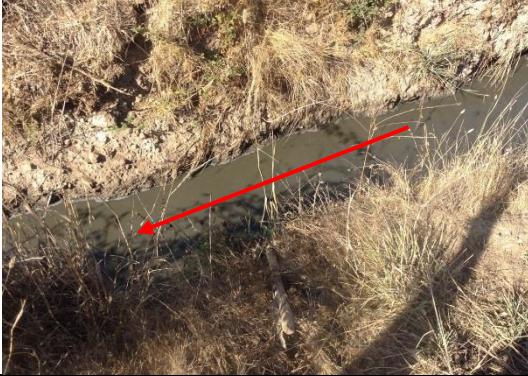
Fotografía 17.	Fecha: 29 de abril de 2021.		Fotografía 18.	Fecha: 29 de abril de 2021.	
Coordenadas UTM DATUM WGS84 HUSO 19 Norte: 6.139.148 Este: 309.977		Coordenadas UTM DATUM WGS84 HUSO 19 Norte: 6.139.212 Este: 310.019			
Descripción del medio de prueba: zanja por donde se trasladan los purines hacia el sector de riego.			Descripción del medio de prueba: zanja por donde se trasladan los purines hacia el sector de riego.

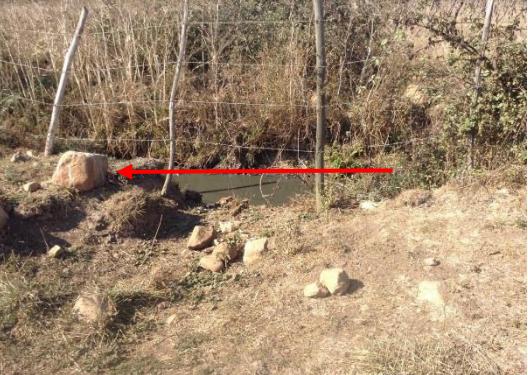
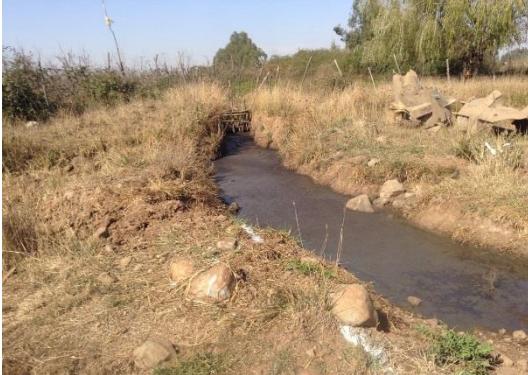
Fotografía 19.	Fecha: 29 de abril de 2021.		Fotografía 20.	Fecha: 29 de abril de 2021.	
Coordenadas UTM DATUM WGS84 HUSO 19 Norte: 6.139.306 Este: 310.080		Coordenadas UTM DATUM WGS84 HUSO 19 Norte: 6.139.340 Este: 310.095			
Descripción del medio de prueba: zanja por donde se trasladan los purines hacia el sector de riego.			Descripción del medio de prueba: zanja por donde se trasladan los purines hacia el sector de riego.

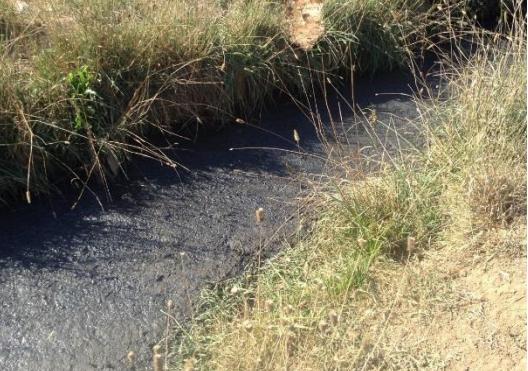
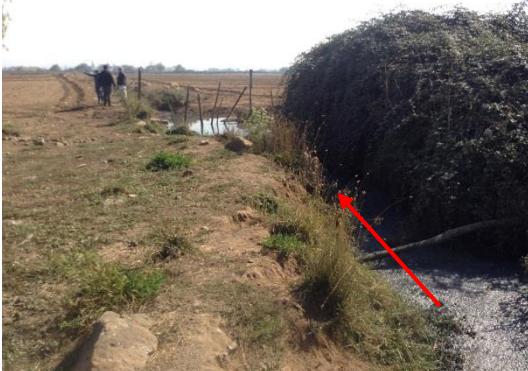
- t. Actualmente el riego utilizado es por surco o tendido.
- u. En el recorrido efectuado por la zanja de canalización de purines se constató que en un sector se unía con otra zanja, la cual poseía purines confinados en su interior. En el sector se constató la presencia de olor a purín en nivel medio. Fotografía 21.

Fotografía 21.	Fecha: 29 de abril de 2021.		Fotografía 22.	Fecha: 29 de abril de 2021.	
Coordenadas UTM DATUM WGS84 HUSO 19	Norte: 6.139.398	Este: 310.145	Coordenadas UTM DATUM WGS84 HUSO 19	Norte: 6.139.532	Este: 310.215
Descripción del medio de prueba: purines confinados en zanja de canalización de purines.	Descripción del medio de prueba: punto de finalización de la zanja de canalización de purines. En este punto los purines se unen con una zanja que proviene desde el Este y luego, los purines siguen en dirección al Oeste.

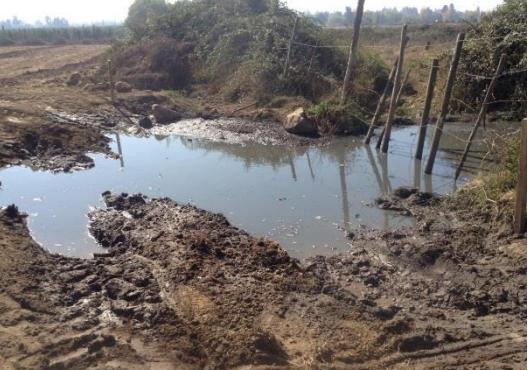
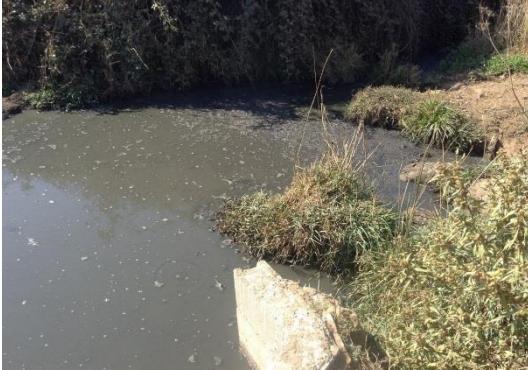
- v. Posteriormente, se siguió recorriendo la zanja de canalización de purines, la cual finaliza en el punto con coordenadas UTM: 6.139.532 N – 310.215 E. En el sector se constató la presencia de olor a purín en nivel alto. En este punto los purines se unen con una zanja que proviene desde el Este y luego, los purines

siguen en dirección al Oeste. Cabe mencionar que cercano a dicho sector se encuentra la Villa La Araucaria (aproximadamente entre 200 a 400 m de la zona de riego). Fotografías 22, 23 y 24. Posteriormente, mediante el Anexo 2, el titular mencionó: [...] “*Precisar que en terreno se puede constatar una distancia considerable entre el sector de riego y el lugar donde está emplazada la Villa La Araucaria, la zona en donde la zanja más se acerca, seguidamente va con dirección hacia el norte alejándose de la zona poblada en dirección a la zona de riego y, además, se ha considerado en lo inmediato, que dicho sector más crítico sea intervenido con trabajos para que no se produzcan encharcamientos que puedan ser focos de mayor olor y, a futuro como se explicitó anteriormente, se solucionará cualquier tipo de inconveniente como este mediante la conducción por medio de la entubación subterránea de los purines. Además, se debe tener presente que en la actualidad, la constatación de olores producto del paso canalizado de purines es una percepción variable a diferentes horas del día y también de comparación de un día a otro, ello porque influyen factores que disipan los olores u otras veces los hacen más perceptibles. Precisamente, en cuanto a la dirección de los vientos, lo frecuente es en dirección contraria a la zona poblada, o sea de Sur a Oriente, por lo cual, muy excepcionalmente se vería afectada por vientos que pudiesen trasladar los olores hasta esa zona, considerando además de que eso cambios de dirección en los vientos sean excepcionales, cuando ocurren son por un breve tiempo*”.

Fotografía 23.	Fecha: 29 de abril de 2021.		Fotografía 24.	Fecha: 29 de abril de 2021.	
Coordenadas UTM DATUM WGS84 HUSO 19	Norte: 6.139.532	Este: 310.215	Coordenadas UTM DATUM WGS84 HUSO 19	Norte: 6.139.532	Este: 310.215
Descripción del medio de prueba: punto de finalización de la zanja de canalización de purines. En este punto los purines se unen con una zanja que proviene desde el Este y luego, los purines siguen en dirección al Oeste.	Descripción del medio de prueba: punto de finalización de la zanja de canalización de purines. En este punto los purines se unen con una zanja que proviene desde el Este y luego, los purines siguen en dirección al Oeste.

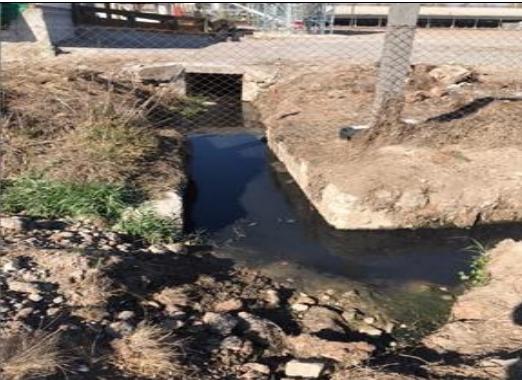
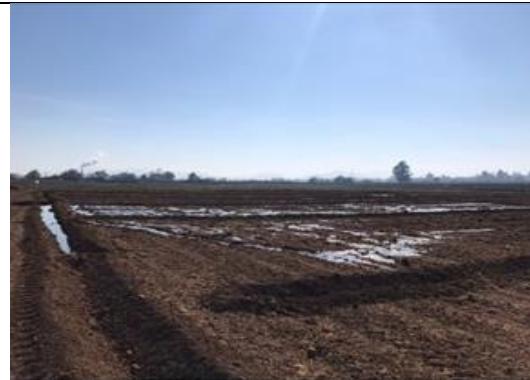
Fotografía 25.	Fecha: 12 de mayo de 2021.	Fotografía 26.	Fecha: 12 de mayo de 2021.
Descripción del medio de prueba: sistema de conducción de aguas de derrame que cruzan el predio de oriente a poniente (fotografía obtenida por la Ilustre Municipalidad de Teno).		Descripción del medio de prueba: sección del predio destinada a riego con purines (fotografía obtenida por la Ilustre Municipalidad de Teno).

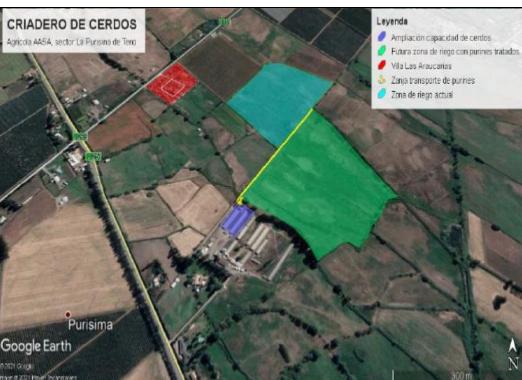
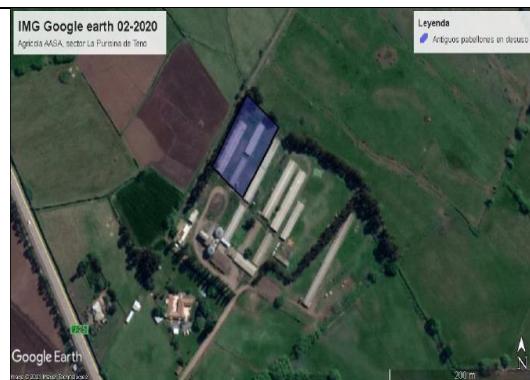
- f. Finalmente, en las figuras 3, 4 y 5, se presenta el emplazamiento general del criadero y zonas intervenidas con riego y olores, zona de pabellones en desuso y zona de pabellones habilitados.

Imagen 3.	Imagen 4.		
Descripción del medio de prueba: emplazamiento general del criadero y zonas intervenidas con riego y olores (imagen suministrada por la Ilustre Municipalidad de Teno).		Descripción del medio de prueba: zona de pabellones en desuso, extraída del historial de imágenes satelitales de Google Earth, febrero de 2020 (imagen suministrada por la Ilustre Municipalidad de Teno).

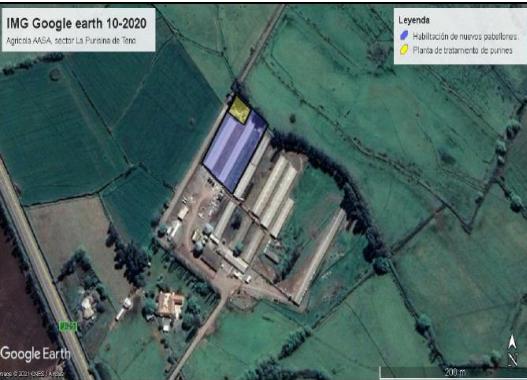
<p>Imagen 5.</p> <p>Descripción del medio de prueba: zona de pabellones habilitados, a diferencia de la imagen anterior en febrero de 2020, el pabellón a la derecha de la fotografía es continuo, con techumbre e infraestructura adicional y renovada. En el polígono amarillo se encuentra en construcción el sistema de tratamiento de purines. Imagen satelital de octubre de 2020 (imagen suministrada por la Ilustre Municipalidad de Teno).</p>
