## INFORME TÉCNICO DE FISCALIZACIÓN AMBIENTAL

CERDOS PORKLAND

DFZ-2021-479-XIII-RCA

Junio 2021

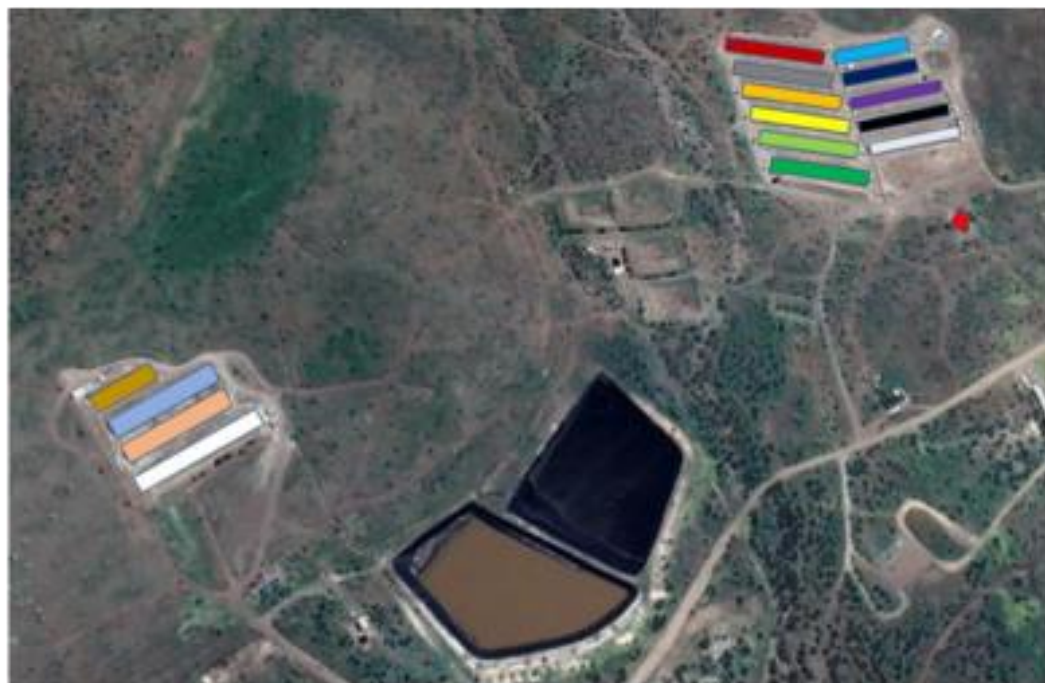
**Figura 3**

**Descripción del medio de prueba:** Ubicación de las instalaciones de Porkland.

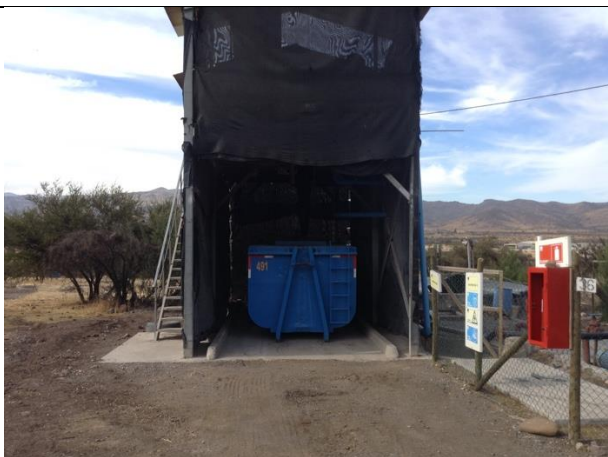
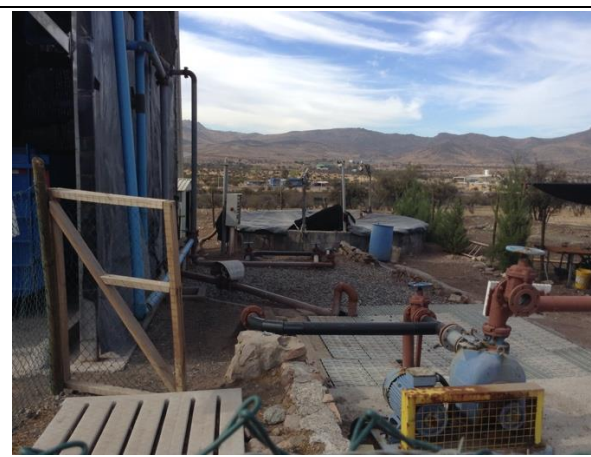
Fotografía 1.

Área de pre-tratamiento del Sitio B, específicamente el sector de fracción sólida donde se visualiza el contenedor de sólidos bajo el filtro rotatorio.

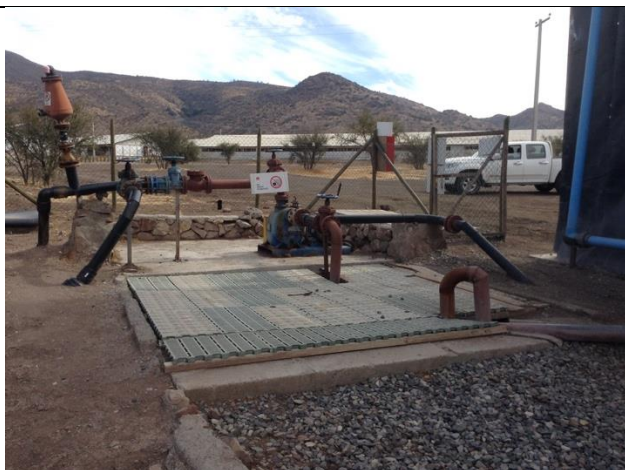
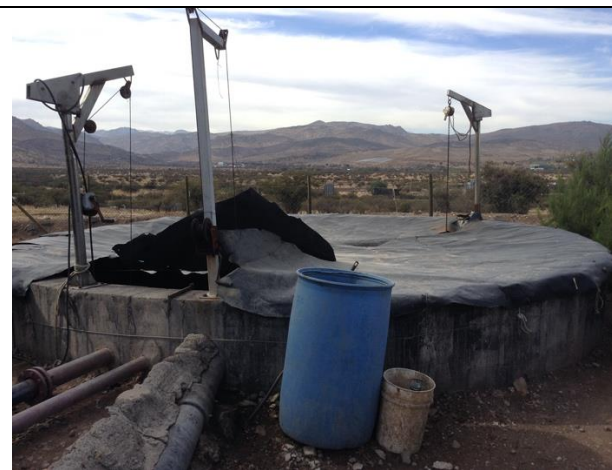
Fotografía 3.

**Descripción del medio de prueba:** Vista del Pozo N°1 circular para tratamiento del líquido del Sitio B.

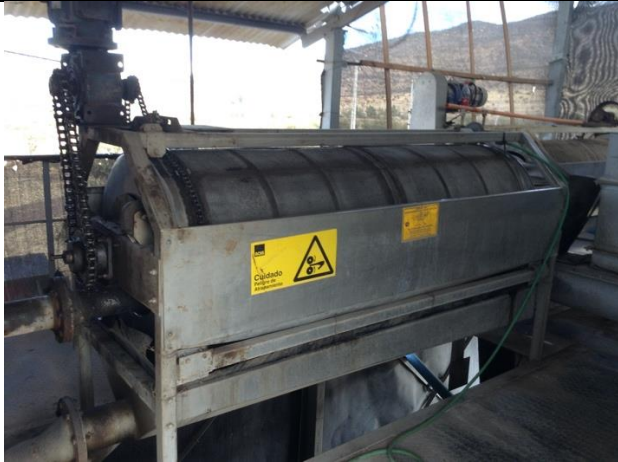
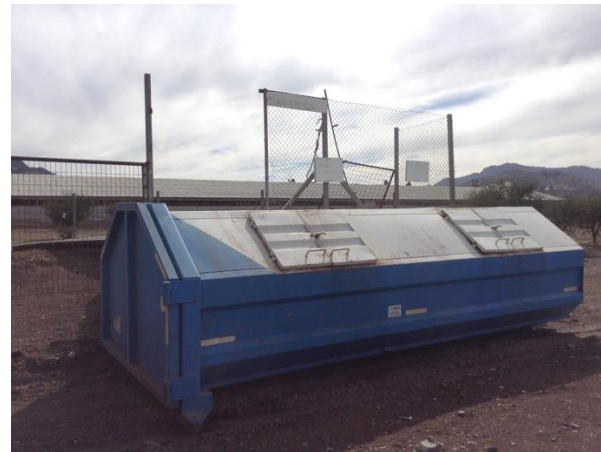
**Fotografía 5.**

**Descripción del medio de prueba:** Filtro de tambor rotatorio, para tratamiento de la fracción sólida, ubicado sobre el contenedor de la fotografía 1, del Sitio B.

**Descripción del medio de prueba:** Vista del Contenedor de mortandades provenientes de los pabellones. Ubicados aldeaño al sitio A.

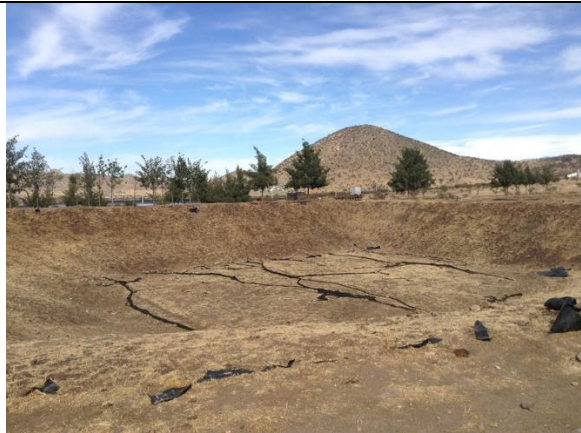
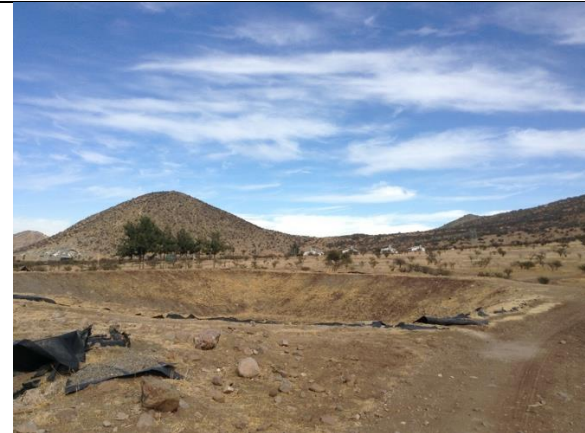
**Fotografía 7.**

- Se visitó el sector de biodigestores antiguos, donde se pudo constatar 4 piscinas ubicadas cercanas una de las otras. Se puede indicar que su desuso es de tiempo dado que se observó al interior de ellas restos de material de geomembrana y malla ratchel, además de vegetación seca producto de la ubicación a la intemperie de ellas.

**Descripción del medio de prueba:** Vista de otro de los biodigestores en desuso, los cuales contienen restos de geomembrana.

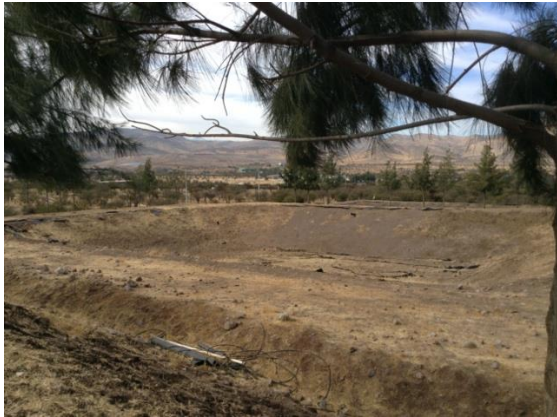
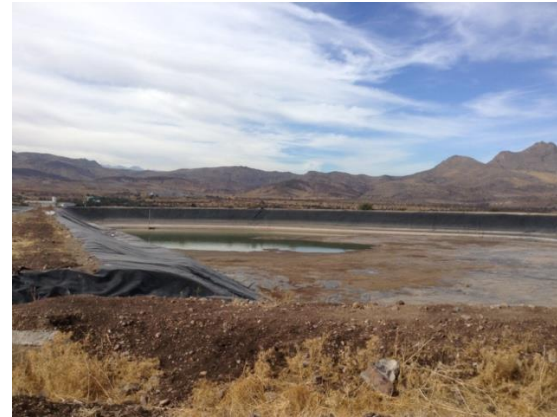
**Fotografía 9.**

**Descripción del medio de prueba:**  
Vista de otro de los biodigestores en desuso, los cuales contienen restos de geomembrana.

**Descripción del medio de prueba:** Vista de la piscina de aguas lluvias, la cual se encuentra vacía, al momento de la inspección.

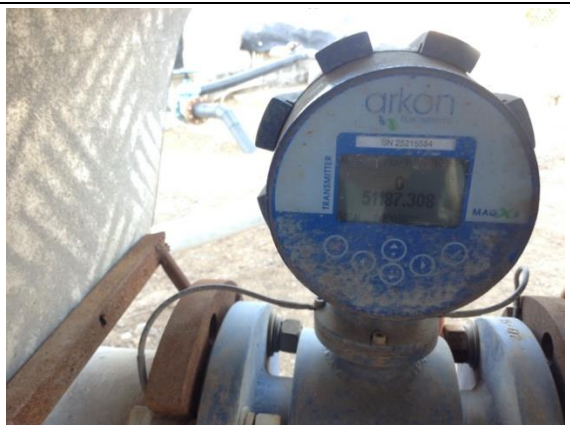
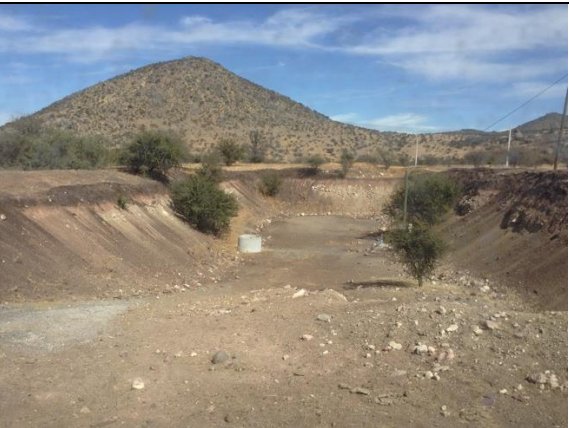
- Finalmente se visitó la piscina norte, la cual se constató en desuso, notándose que su desuso es de tiempo, dado que tiene vegetación en su interior.

<p><b>Fotografía 15.</b></p>	<p><b>Fecha:</b> 22-04-2021</p>	<p><b>Fotografía 16.</b></p>	<p><b>Fecha:</b> 22-04-2021</p>
<p><b>Descripción del medio de prueba:</b> Vista del Caudalímetro ubicado en el sitio B.</p>		<p><b>Descripción del medio de prueba:</b> Vista de la Piscina norte, constatándose en desuso.</p>

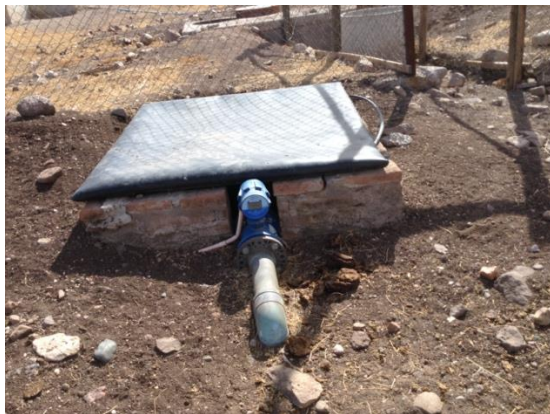
**Fotografía 17.**

**Adicionalmente se corrobora el funcionamiento del monitoreo de los purines, con el funcionamiento de los caudalímetros.**

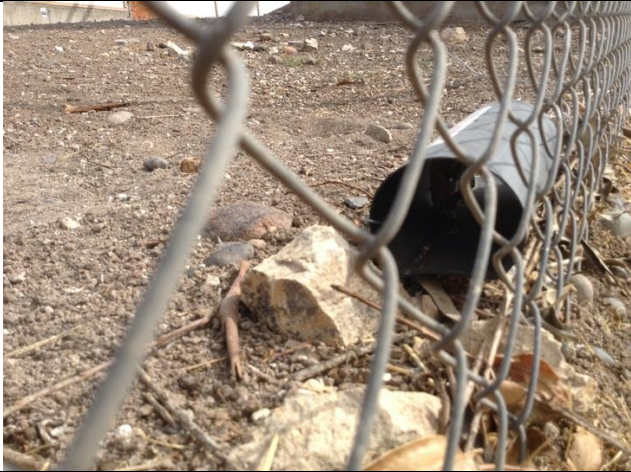
Fotografía 19.

- Existencia de control de vectores en los pabellones y terrenos de Porkland, tal como fue constatado (fotografía 19 y 20)
- El titular mantiene un cierre perimetral en buenas condiciones.
- Existencia de estación meteorológica la cual, en base a datos, da alertas de paralización para el control de olores.
- El informe entregado de marzo 2021, no arroja episodios de malos olores producto de las operaciones de Porkland.
- El titular mantiene relacionamiento con las comunidades vecinas.
