**INFORME TÉCNICO DE FISCALIZACIÓN AMBIENTAL**

**PLANTA AUSTRALIS MAR**  
**DFZ-2021-875-XI-RCA**

**JULIO 2021**

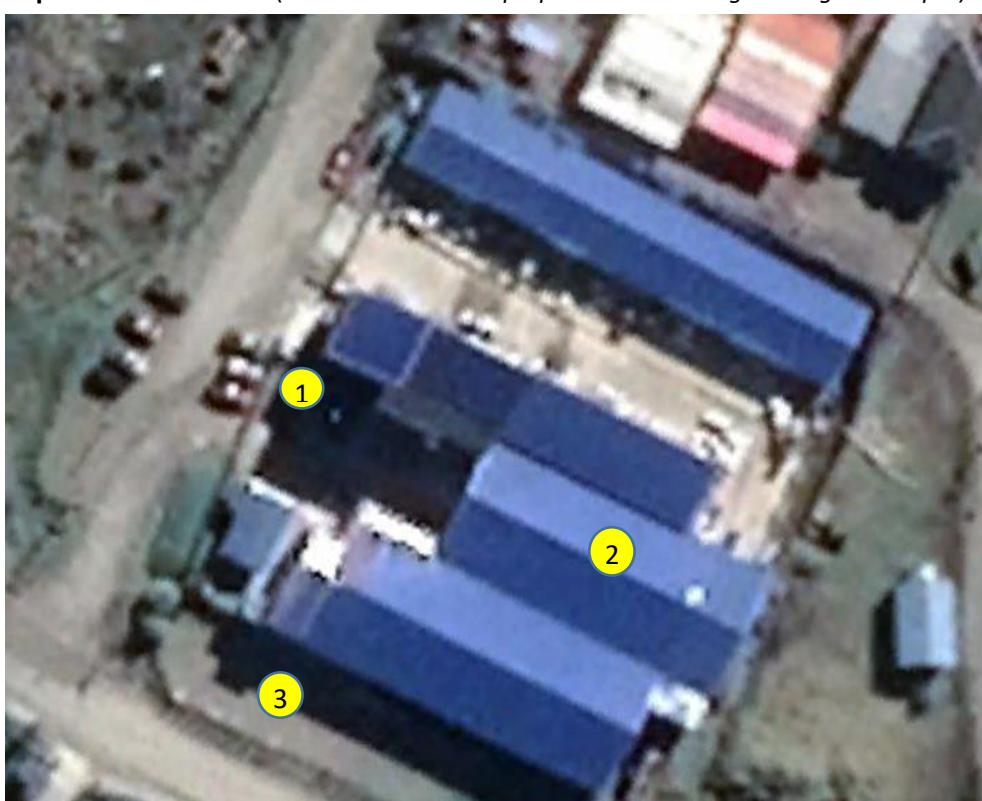
**Figura 4. Esquema de recorrido** (Fuente: Elaboración propia en base a imagen Google Earth pro)

N° Estación	Nombre del sector	Descripción estación
1	Portón de Acceso a la Planta	Acceso a la Planta Australis Mar
2	Bodegas de almacenamiento y oficinas administrativas	Bodegas de almacenamiento de insumos de centros de cultivo y parte de las oficinas administrativas. Se encuentra la sala donde se efectuó la reunión
3	Estacionamiento	Sitio donde está proyectada la instalación de Planta de tratamiento de Riles. Se ubican las cámaras de inspección de antigua planta de tratamiento

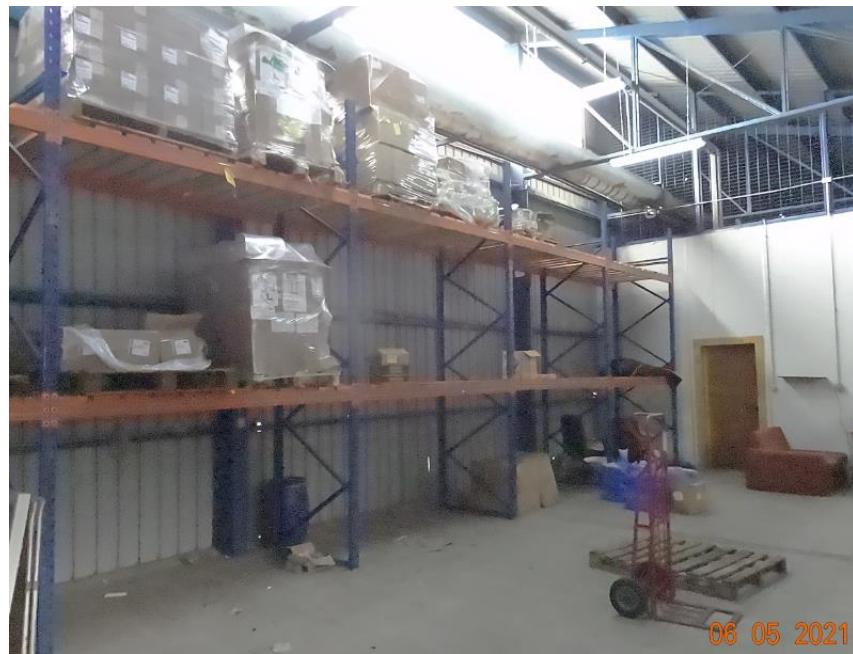
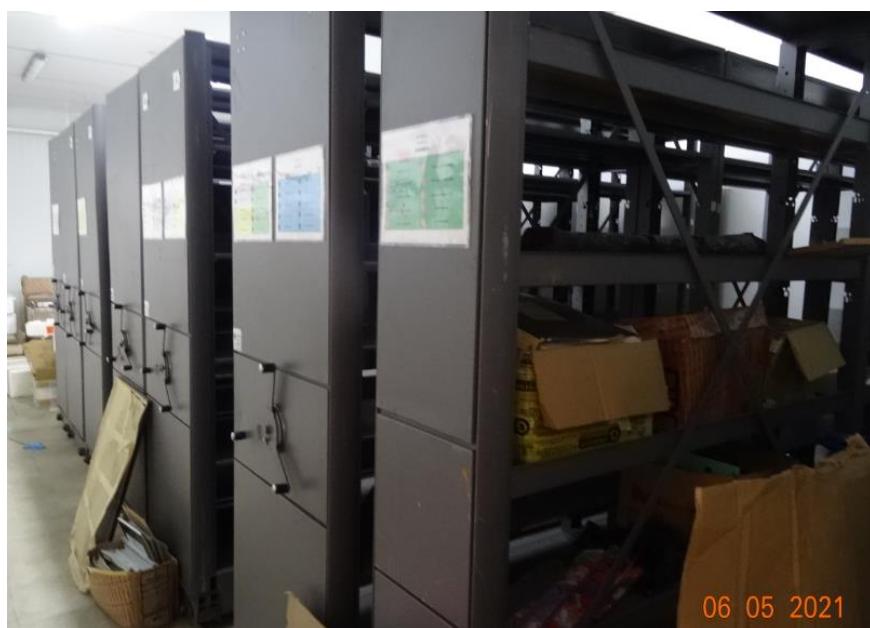
Fotografía 1

Área de la planta de proceso utilizadas como bodega de insumos

Número de hecho constatado: 1	Estación N: 1
Documentación Revisada: 1	
<b>Exigencia (s):</b> <b>RCA 192/2015 “Considerando 12 I. Etapa de Construcción”</b> El proyecto corresponde a la modificación de una planta de proceso ya existente... El proyecto considera el procesamiento de 240 toneladas de materia prima por día, proveniente de la Región de Aysén.	
<b>Hecho (s):</b> La planta no se encuentra en funcionamiento como procesadora de productos del mar, sus instalaciones tanto las salas de proceso y túneles de frío son utilizadas por la empresa como bodega de insumos para centros de cultivo (Fotografías 1, 2, 3 y 4)

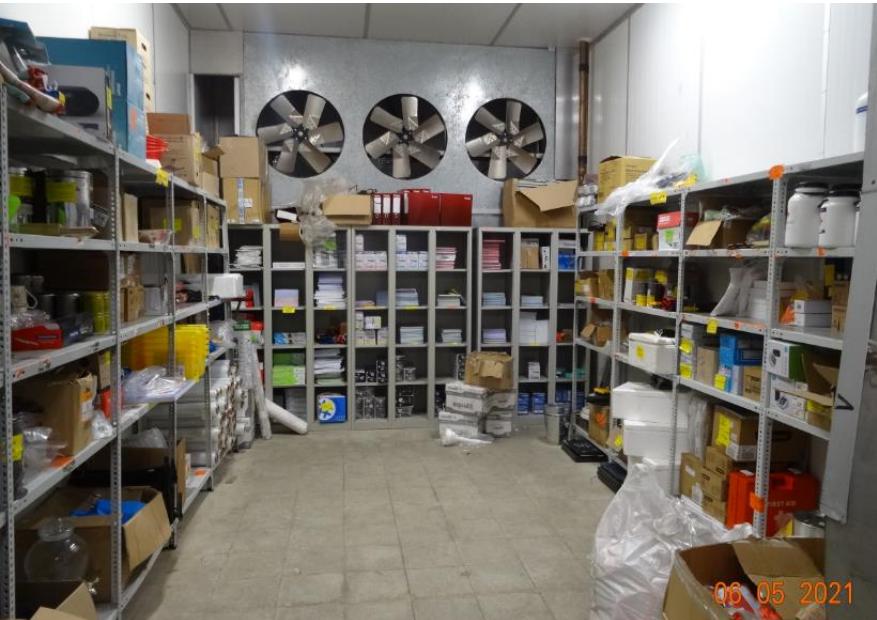
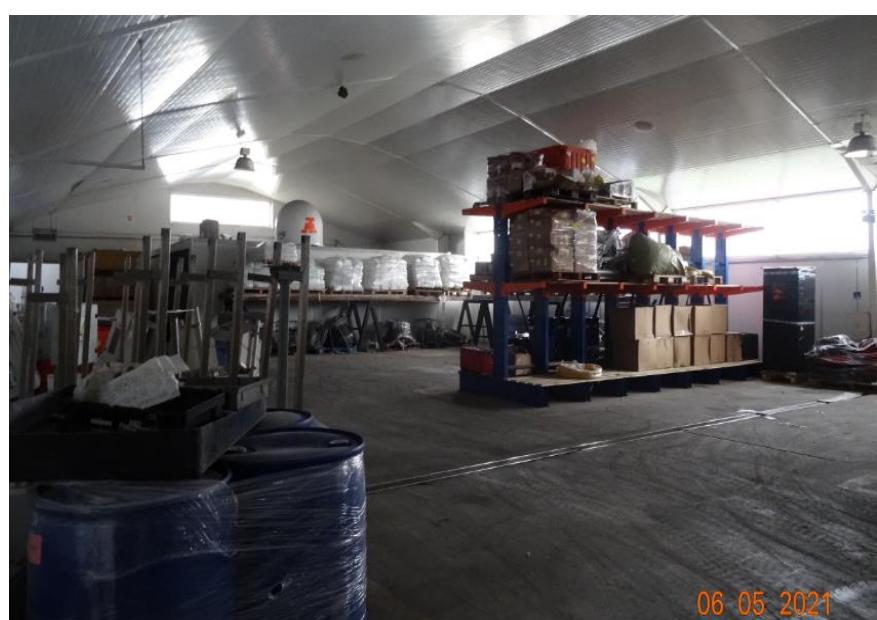
Registros			
Fotografía 3	Fecha: 06-05-2021	Fotografía 4	Fecha: 06-05-2021
<b>Descripción del medio de prueba:</b> Tunel de frío utilizado como bodega de insumos de centros de cultivo		<b>Descripción del medio de prueba:</b> Sala de proceso utilizada como bodega de insumos de centros de cultivo

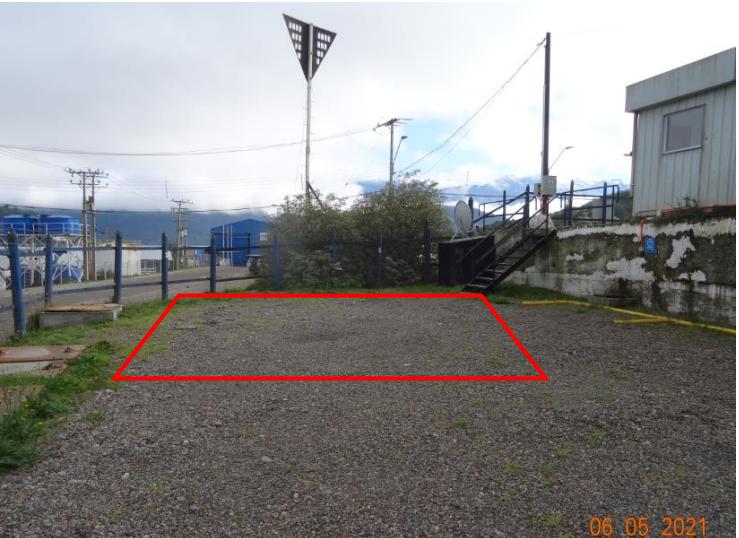
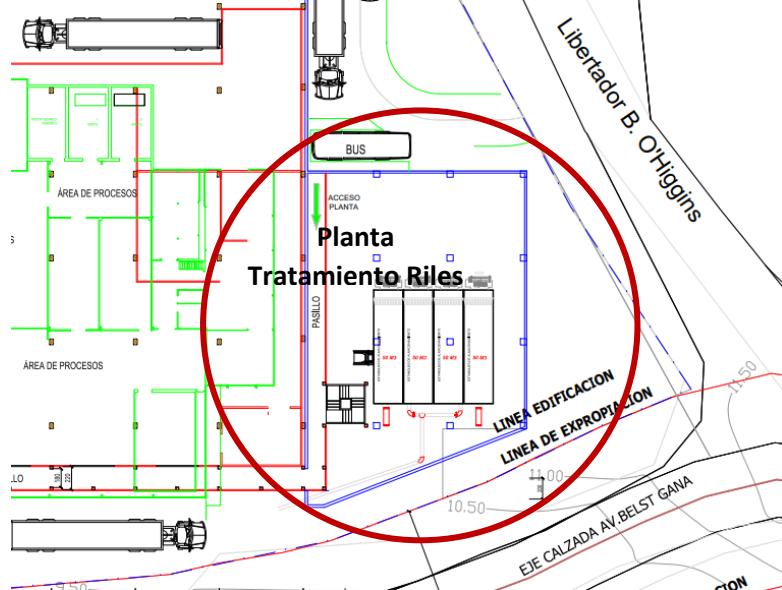
Fotografía 6	Fecha: 06-05-2021	Figura 5	Fecha: 06-05-2021
<p><b>Descripción del medio de prueba:</b> Estacionamiento interno de la planta, se aprecia espacio donde se construiría o instalaría la planta de tratamiento de riles (Rectángulo rojo)</p>		<p><b>Descripción del medio de prueba:</b> Imagen de plano del proyecto adjunto a la DIA <a href="https://seia.sea.gob.cl/archivos/2014/12/24/Plano_Planta_Australis_Con_Proyecto_Definitivo_Oct14.pdf">https://seia.sea.gob.cl/archivos/2014/12/24/Plano_Planta_Australis_Con_Proyecto_Definitivo_Oct14.pdf</a> Se observa enmarcada en el círculo la ubicación donde se instalaría la planta de tratamiento de riles, el sitio corresponde al descrito en Fotografía 6.</p>

Número de hecho constatado: 2	Estación N: 2
Documentación Revisada: 1	
<b>Exigencia (s):</b> <b>RCA 192/2015 “Considerando 12 I. Etapa de Construcción”</b> La etapa de construcción corresponde a la realización de mejoras en las áreas interiores y exteriores de la Planta, esto es, en salas de proceso, bodegas y accesos, además de la <b>implementación del sistema de tratamiento de riles</b> y algunas bodegas y áreas de acopios. (Lo destacado es nuestro)	
<b>Hecho (s):</b> No se construyó o instaló la Planta de Tratamiento de Riles según lo aprobado en la RCA N°192/2015 (Figura 5), el lugar donde se proyectaba la construcción se utiliza como estacionamiento interno (Fotografía 6).

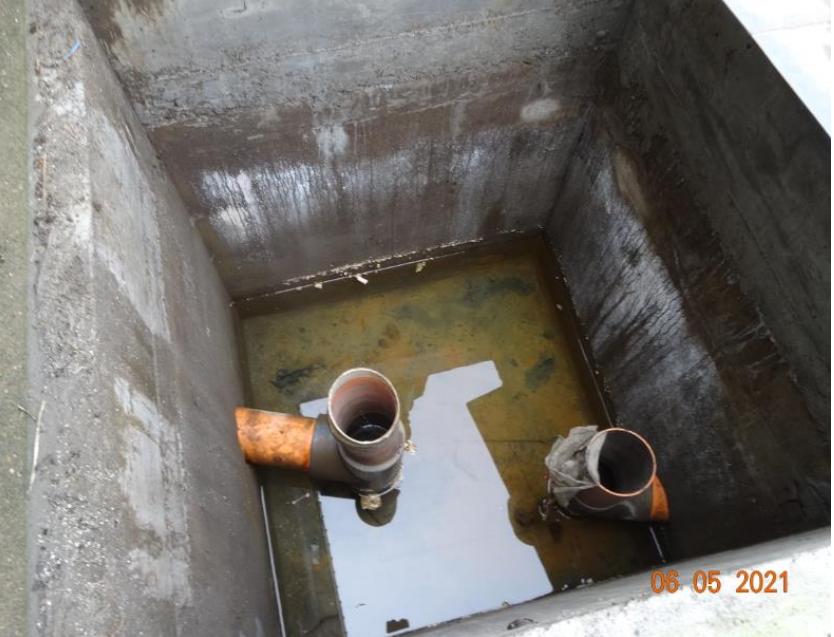
**Descripción del medio de prueba:** Cámara de inspección del antiguo sistema de eliminación de riles de la planta, se observan con tubos sin sellado permanente.

Número de hecho constatado: 3	Estación N: 2
<b>Documentación Revisada: 1</b>	
<b>Exigencia (s):</b>	
<b>RCA 192/2015 “Considerando 12 I. Etapa de Construcción ”</b>	
Se confirma que el proyecto no considera la descarga de aguas residuales vía emisario submarino, lo que se respalda con la acción de cierre del que existe actualmente. Este cierre se realizará sellando con hormigón la Cámara N°1, la que antiguamente recibía todos los RILes de la Planta cuando era propiedad de Salmar. Igualmente se sellará también la Cámara N°2, ubicada secuencialmente a continuación de la Cámara N°1Con esta medida se asegurará la imposibilidad total de que en este proyecto se pudiese verter RILes vía el emisario que actualmente se encuentra en desuso.	
<b>Hecho (s):</b>	
En fiscalización de fecha 06 de mayo de 2021, se constató la existencia de cámaras de inspección en la zona de estacionamiento donde se instalaría la Planta de Tratamiento de riles, las cuales no se aprecian selladas o inhabilitadas (Fotografías 7 y 8). No se tiene certeza si corresponden a las cámaras de inspección del antiguo sistema de descarga de Riles de la Planta de Proceso, pero se aprecian tubos de diámetros de 110 mm aproximadamente.

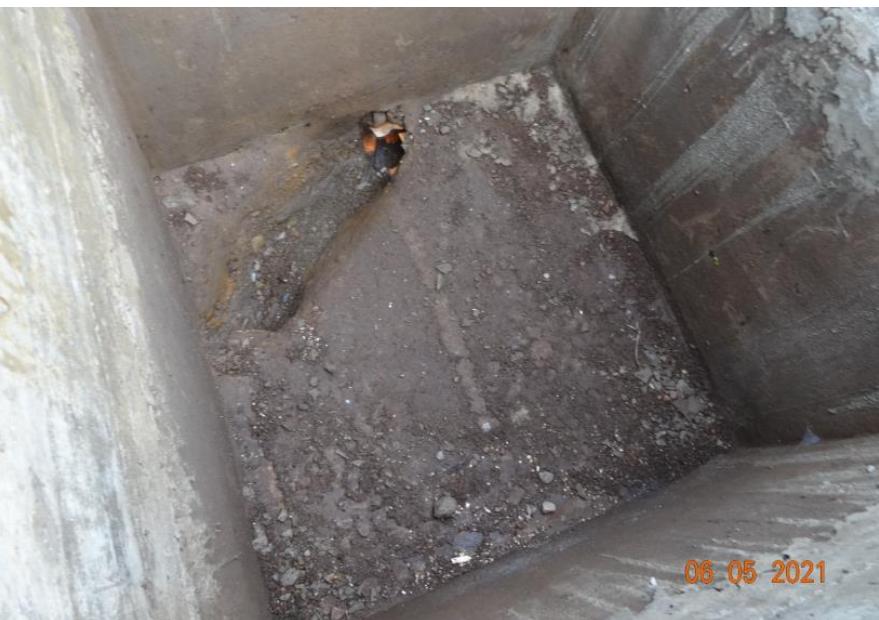
**Descripción del medio de prueba:** Cámara de inspección del antiguo sistema de eliminación de riles de la planta, se observan tubos sin sellado permanente. Emisario comunicaría con Bahía Chacabuco.

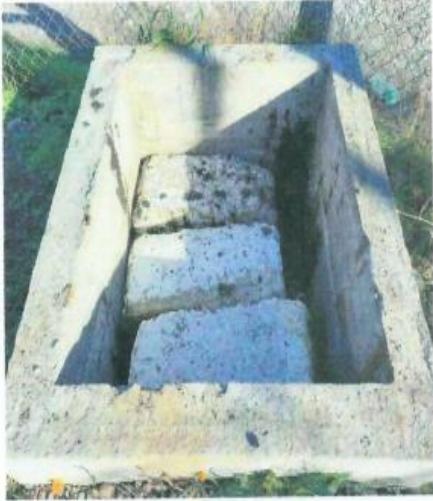
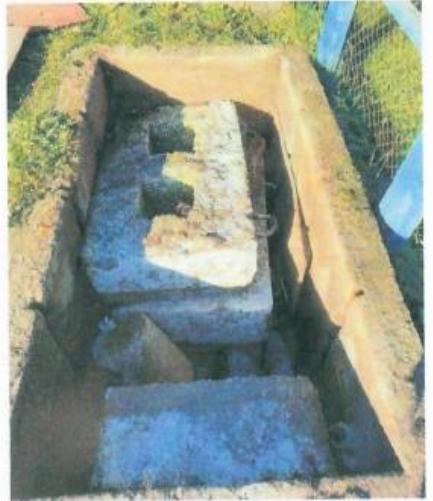
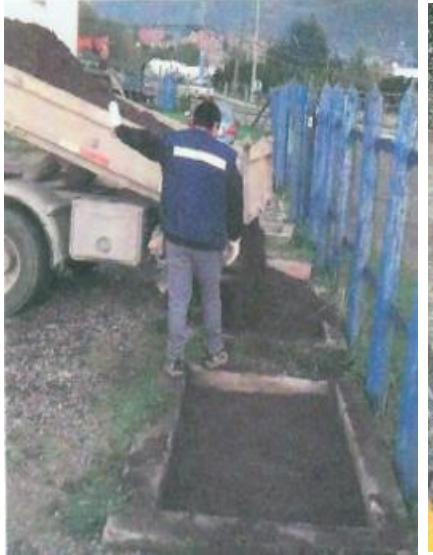
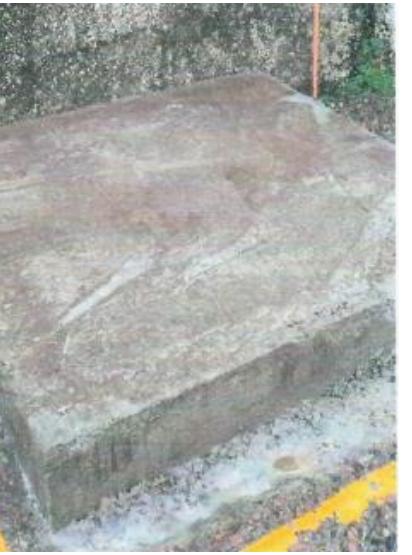
<b>Figura 6</b>	<b>Fecha:</b> 18-05-2021	<b>Figura 7</b>	<b>Fecha:</b> 18-05-2021
<b>Descripción del medio de prueba:</b> Fotografías enviadas por el titular donde se observa relleno de cámaras con estructuras sólidas.		<b>Descripción del medio de prueba:</b> Fotografía de la izquierda enviada por el titular donde se observa relleno de cámaras con áridos. En la fotografía de la derecha se observa las mismas cámaras ya selladas con concreto, que evitaría descarga a la Bahía de Pto. Chacabuco.

Mediante Acta de inspección de fecha 06 de mayo 2021 (Anexo 1), se solicitó a titular Informar en un plazo de 10 días hábiles, respecto de la ejecución del cierre mediante sellado con hormigón de emisario submarino de descarga a la Bahía de Puerto Chacabuco, detallado en página 10 de la RCA N°192/2015 (Anexo 2).	
Con fecha 20 de mayo de 2021 mediante correo electrónico adjunta carta (Anexo 3) donde el titular señala que “por medio de la presente, y conforme lo solicitado por esta Superintendencia, venimos en acompañar informe de reporte técnico sobre sellado de cámaras (Ex planta de riles), que incluye todo el detalle de trabajos realizados (Figuras 6 y 7)
