## INFORME TÉCNICO DE FISCALIZACIÓN AMBIENTAL

PROYECTO EN LAGUNA DE BATUCO - FSCM  
DFZ-2020-2866-XIII-SRCA

Diciembre 2020

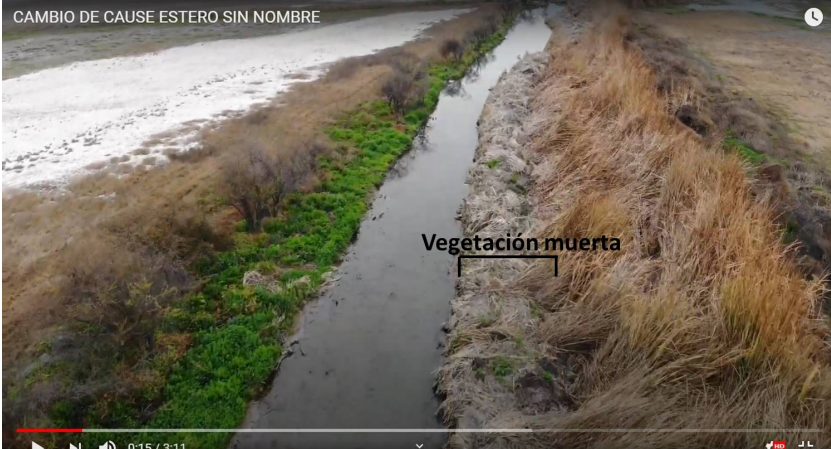
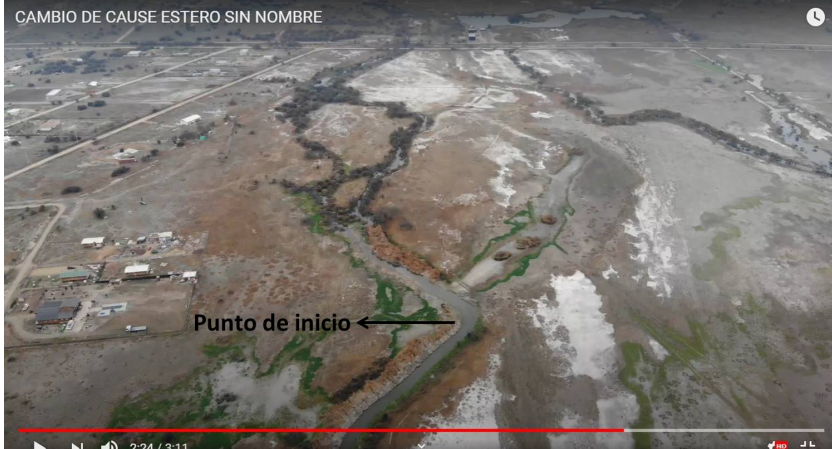
| <p><b>Fotografía 1.</b> Fuente: Antecedentes presentados por el denunciante el 22 de abril de 2020</p> <p><b>Descripción del medio de prueba:</b> Vista del Estero Sin Nombre donde se observa al costado derecho de éste, vegetación muerta (totoras).</p> | <p><b>Fotografía 2.</b> Fuente: Antecedentes presentados por el denunciante el 22 de abril de 2020</p> <p><b>Descripción del medio de prueba:</b> Vista del Estero Sin Nombre donde se observa el inicio desde donde se observa vegetación muerta (totoras) al costado derecho de éste.</p> |

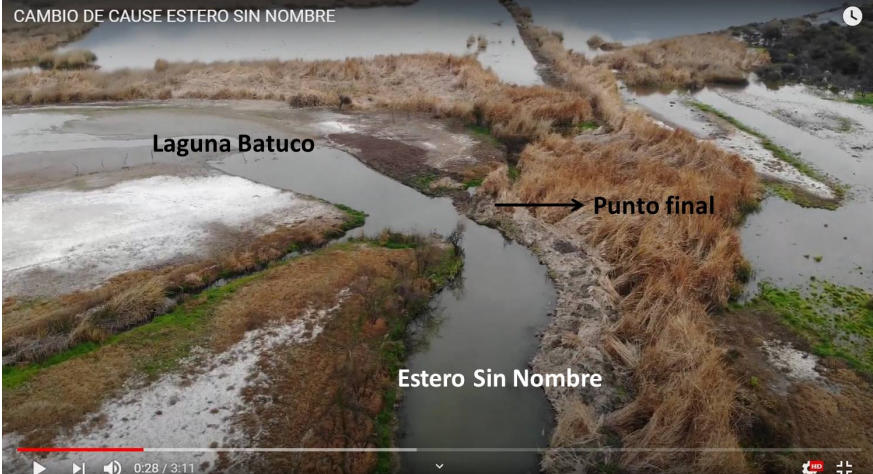
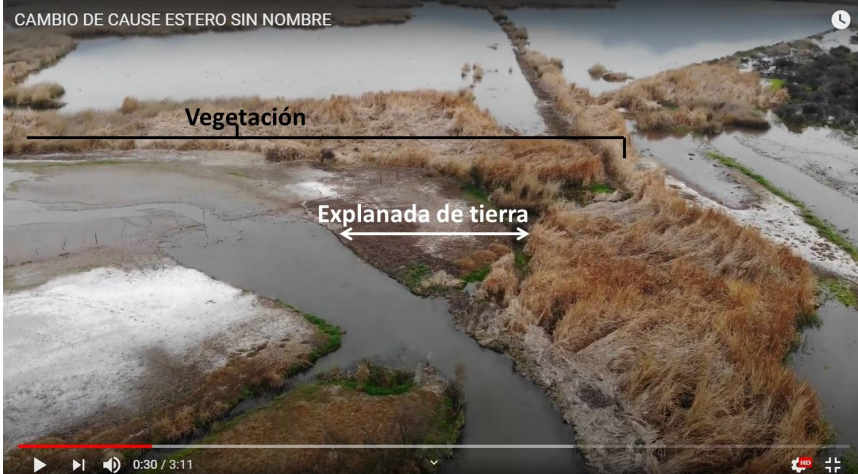
| <p><b>Fotografía 3.</b> Fuente: Antecedentes presentados por el denunciante el 22 de abril de 2020</p> <p><b>Descripción del medio de prueba:</b> Vista del Estero Sin Nombre donde se observa el final de la existencia de vegetación muerta (totoras) al costado derecho de éste.</p> | <p><b>Fotografía 4.</b> Fuente: Antecedentes presentados por el denunciante el 22 de abril de 2020</p> <p><b>Descripción del medio de prueba:</b> Vista del lugar de descarga del Estero Sin Nombre a la Laguna Batuco.</p> |

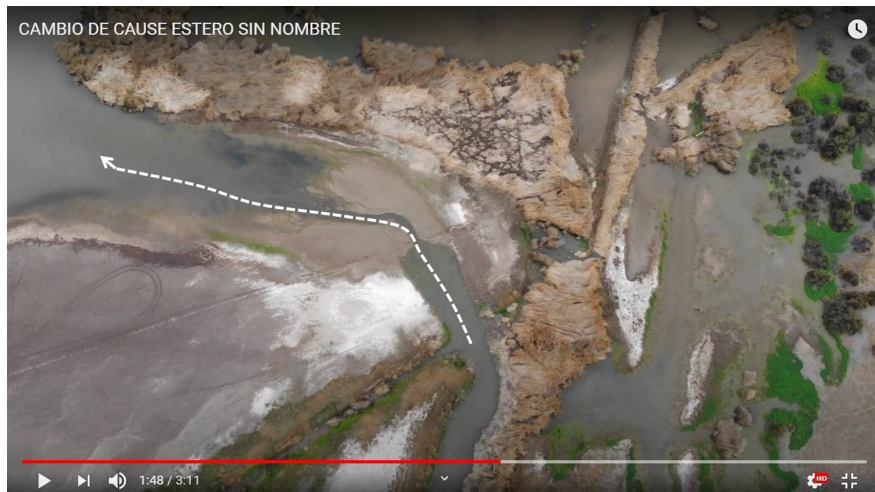
**Fotografía 5.** Fuente: Antecedentes presentados por el denunciante el 22 de abril de 2020

**Descripción del medio de prueba:** Vista desde arriba de la descarga de las aguas del Estero Sin Nombre a la Laguna Batuco que toma dirección sur.

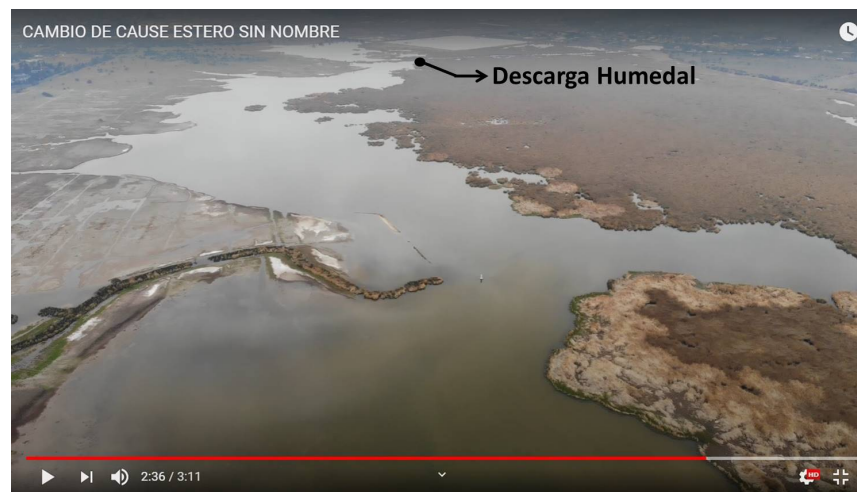
**Fotografía 6.** Fuente: Antecedentes presentados por el denunciante el 22 de abril de 2020

**Descripción del medio de prueba:** Vista aérea del punto de ubicación de la descarga del humedal respecto a la ubicación del punto de confluencia del estero con la Laguna.

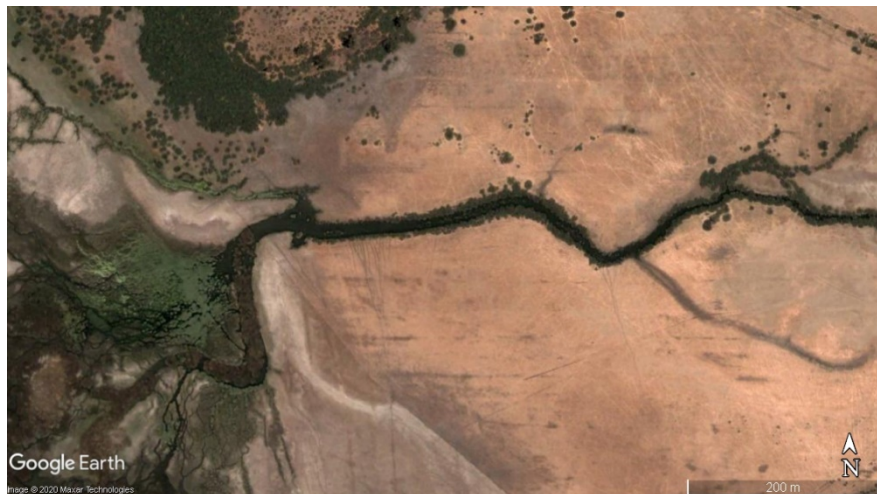
**Figura 3.**

**Descripción del medio de prueba:** Vista de la confluencia del Estero Sin Nombre con la Laguna Batuco con fecha 15-01-2003.

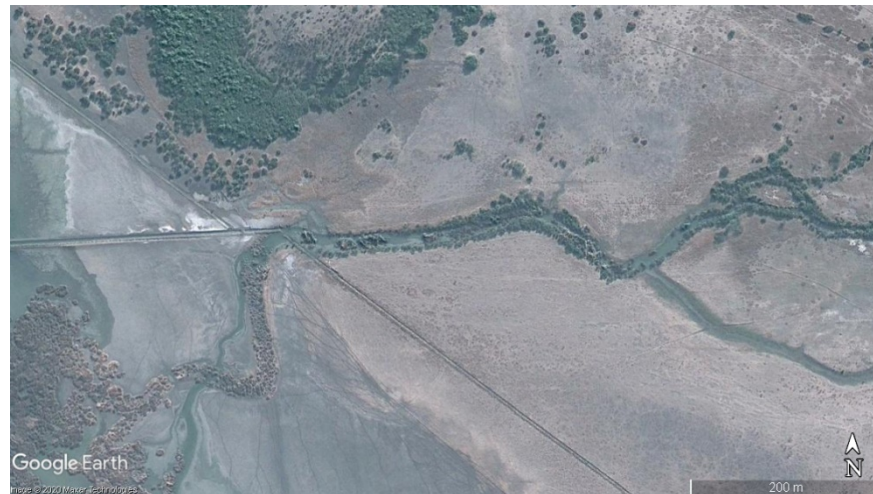
**Figura 4.**

**Descripción del medio de prueba:** Vista de la confluencia del Estero Sin Nombre con la Laguna Batuco con fecha 17-05-2011..

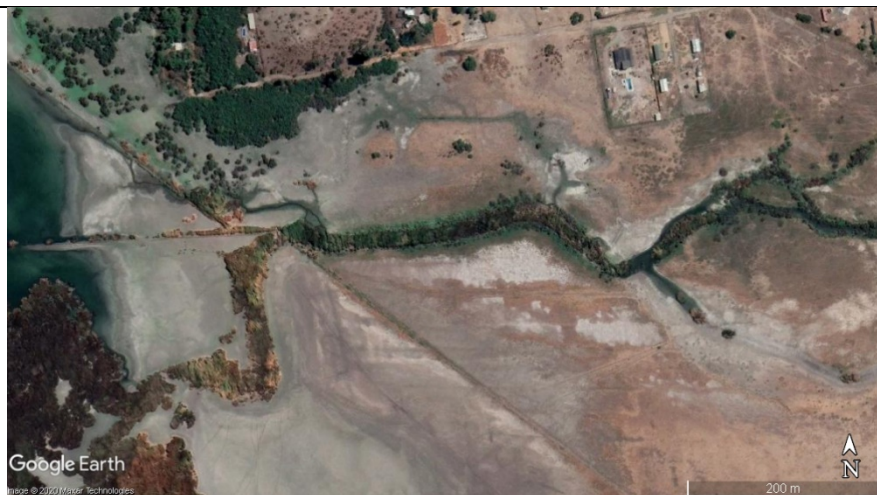
**Figura 5.**

**Descripción del medio de prueba:** Vista de la confluencia del Estero Sin Nombre con la Laguna Batuco con fecha 23-02-2019.
