## INFORME TÉCNICO DE FISCALIZACIÓN AMBIENTAL

### Requerimiento de Ingreso al SEIA

POZO LASTRERO LOS NARANJOS

DFZ-2021-1698-XII-SRCA

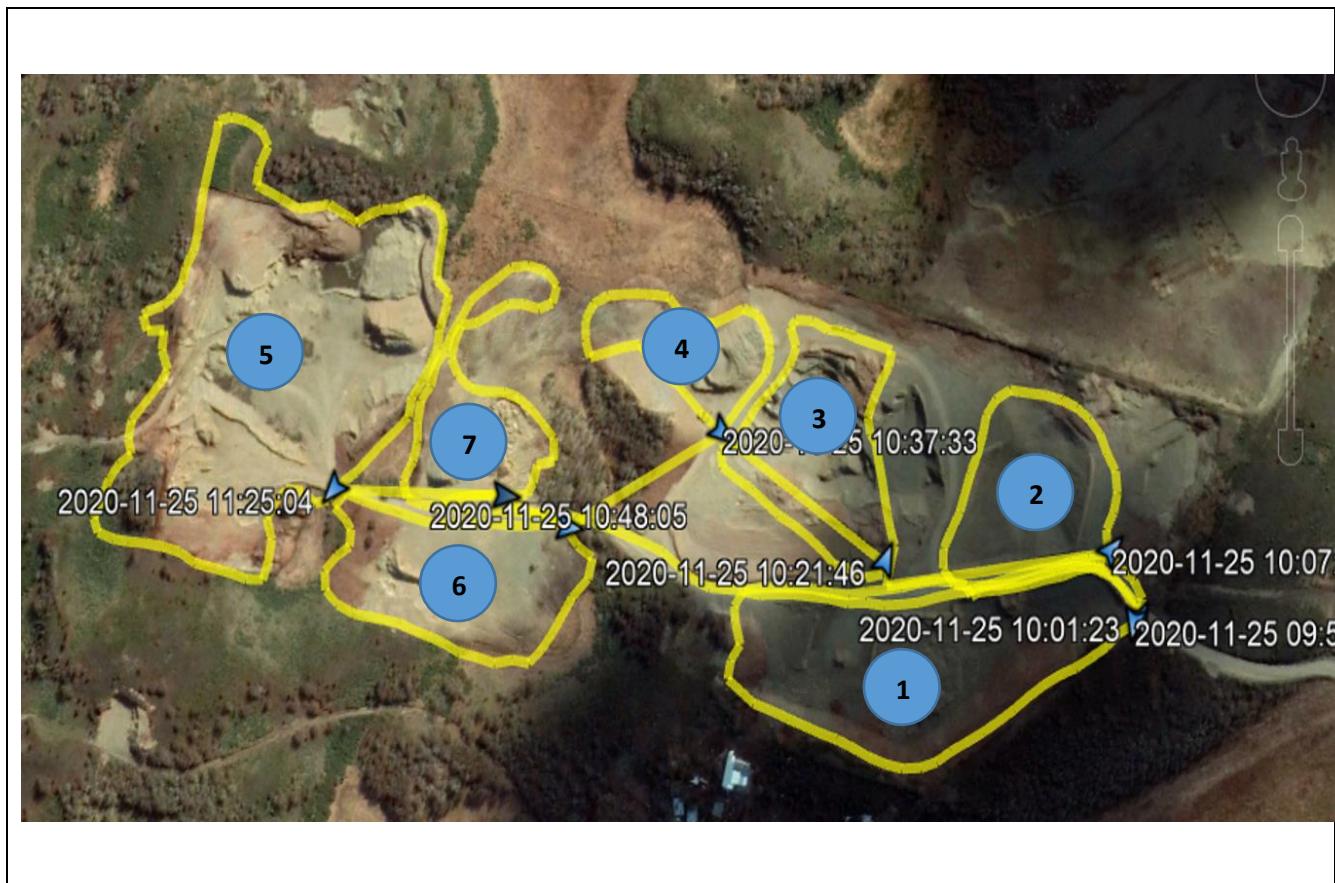
### 3.3.2 Esquema de recorrido

Nº de estación	Nombre/ Descripción de estación
1	Subárea con intervención previa y sin explotación – Sector Oriente
2	Subárea con intervención previa y sin explotación – Sector Oriente
3	Subárea con intervención previa y explotación inicial – Sector Oriente
4	Subárea utilizada para acopio de material fino – Sector Oriente
5	Área de explotación actual – Sector Poniente
6	Área de acopio de material procesado – Sector Poniente
7	Área contigua rellena – Sector Poniente

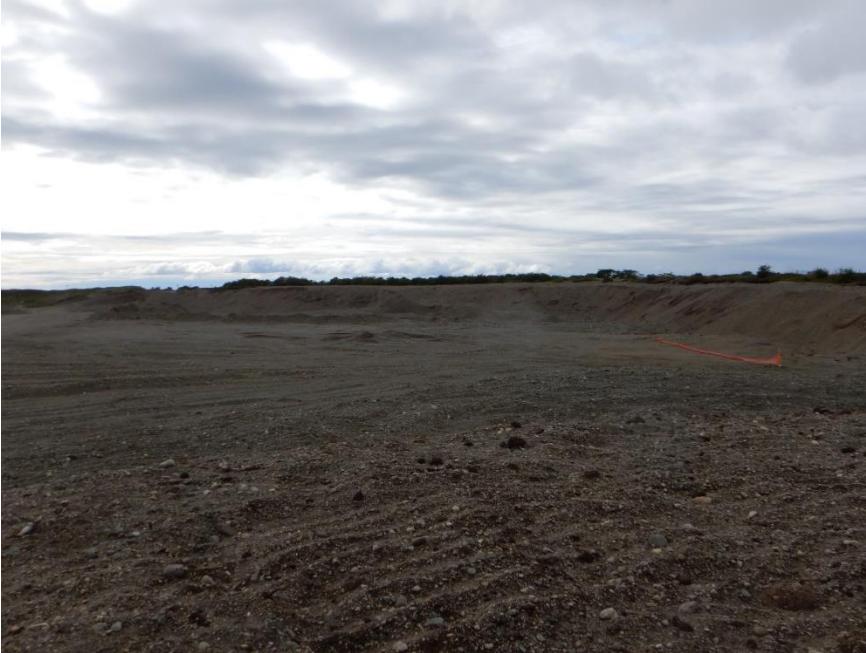
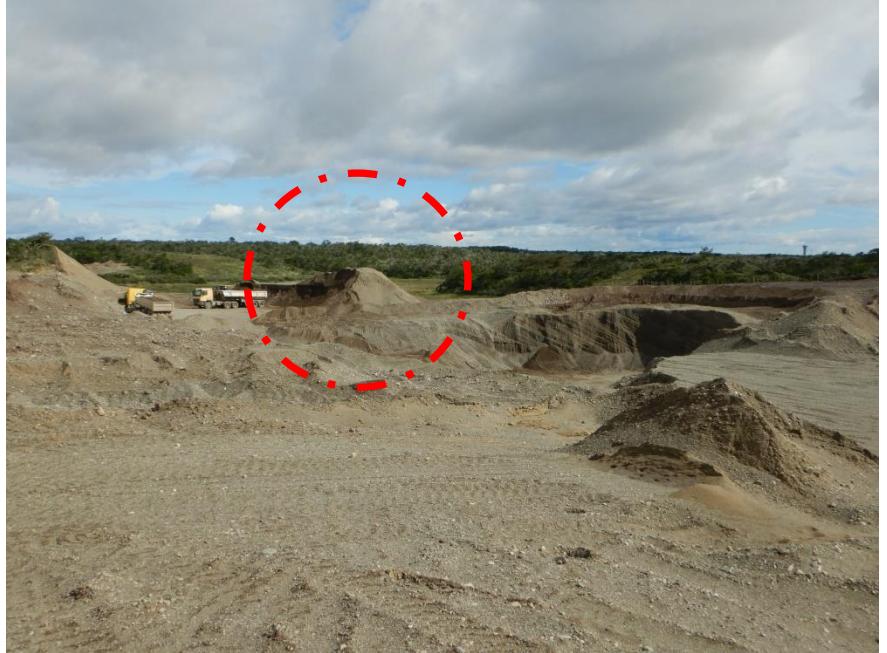
Se efectuó recorrido por el perímetro de dos subáreas, las cuales según lo indicado por el titular, contaban con intervención previa y habrían sido estabilizados sus taludes, sin efectuarse explotación de material. Al respecto, cabe señalar que durante la inspección se constató en ambos lugares la ausencia de labores de extracción de áridos en curso (Ver Fotografía 1).

Se realizó recorrido por el perímetro de la subárea del sector oriente que, según lo indicado por el titular contaba con intervención previa, y que corresponde al lugar donde se efectuó extracción de material durante los años 2018 y 2019. Del mismo modo, se constató durante la inspección que no se realizaban labores de extracción en el área (Ver Fotografía 2).

Se efectuó recorrido por todo el perímetro de la subárea donde de acuerdo a lo indicado por el titular, se estaba efectuando el acopio temporal de material fino acumulado de extracciones efectuadas anteriormente en el sector. Según se constató durante el recorrido efectuado, en el lugar no existían labores de extracción de áridos en curso, observándose únicamente movimiento de camiones y maquinarias en labores de carga del material fino que se encontraba acopiado (Ver Fotografía 2).

<b>Fotografía 1.</b> <b>Coordenadas UTM DATUM WGS84 HUSO 19</b> <b>Norte:</b> 4.123.063 <b>Este:</b> 376.621	<b>Fotografía 2.</b> <b>Coordenadas DATUM WGS84 HUSO 19</b> <b>Norte:</b> 4.123.098 <b>Este:</b> 376.723		
<b>Descripción del medio de prueba:</b> Vista general de una de las subáreas con intervención previa y sin explotación, emplazada en el sector oriente del pozo lastrero.		<b>Descripción del medio de prueba:</b> Vista general de subárea con intervención previa y explotación inicial, así como de subárea utilizada para acopio de material fino (en círculo rojo), ambas emplazadas en el sector oriente del pozo lastrero.

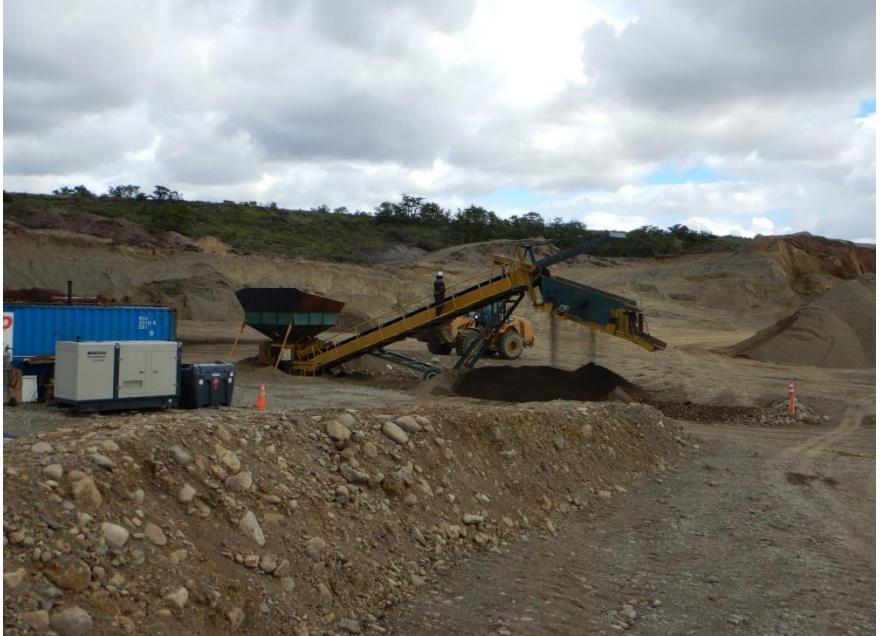
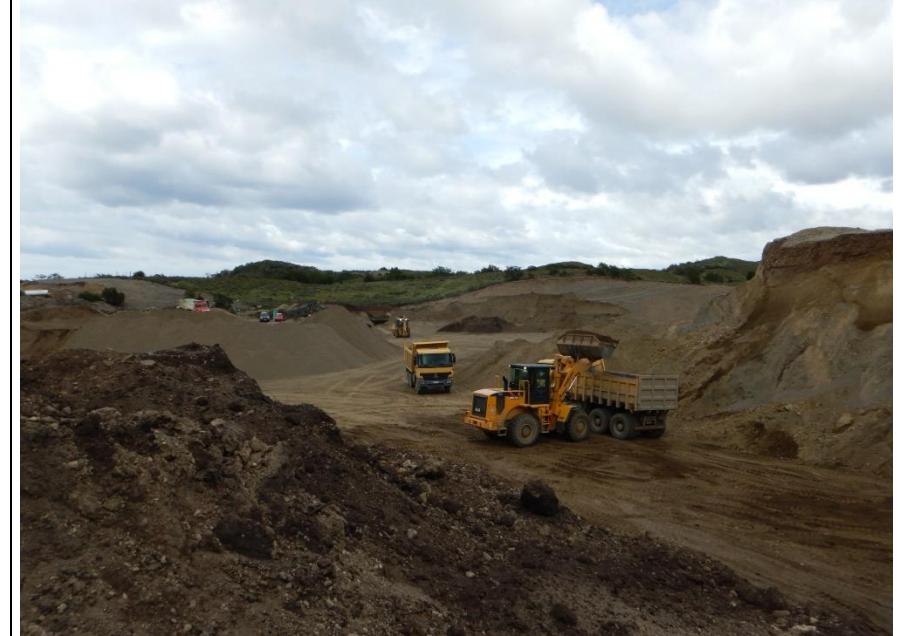
Se efectuó recorrido por el perímetro del área intervenida donde al momento de la inspección se estaban desarrollando labores de extracción y selección de material árido. Al respecto, se observó la operación de 2 cargadores frontales y 1 equipo para la selección de material extraído, además del movimiento de camiones tolva que transportaban el material procesado extraído fuera del recinto (Ver Fotografías 3 y 4). Asimismo, se observó la inexistencia de equipamiento y/o unidades destinadas al lavado de áridos en el recinto.

<p><b>Fotografía 3.</b> <b>Fecha:</b> 25-11-2020</p> <p><b>Coordenadas UTM DATUM WGS84 HUSO 19</b> <b>Norte:</b> 4.123.142 <b>Este:</b> 376.368</p> <p><b>Descripción del medio de prueba:</b> Vista general de equipo utilizado para efectuar selección del material árido extraído, emplazada en el sector poniente del pozo lastriero.</p>	<p><b>Fotografía 4.</b> <b>Fecha:</b> 25-11-2020</p> <p><b>Coordenadas DATUM WGS84 HUSO 19</b> <b>Norte:</b> 4.123.299 <b>Este:</b> 376.335</p> <p><b>Descripción del medio de prueba:</b> Vista general de actividades de extracción de áridos desarrolladas en el sector poniente del pozo lastriero.</p>

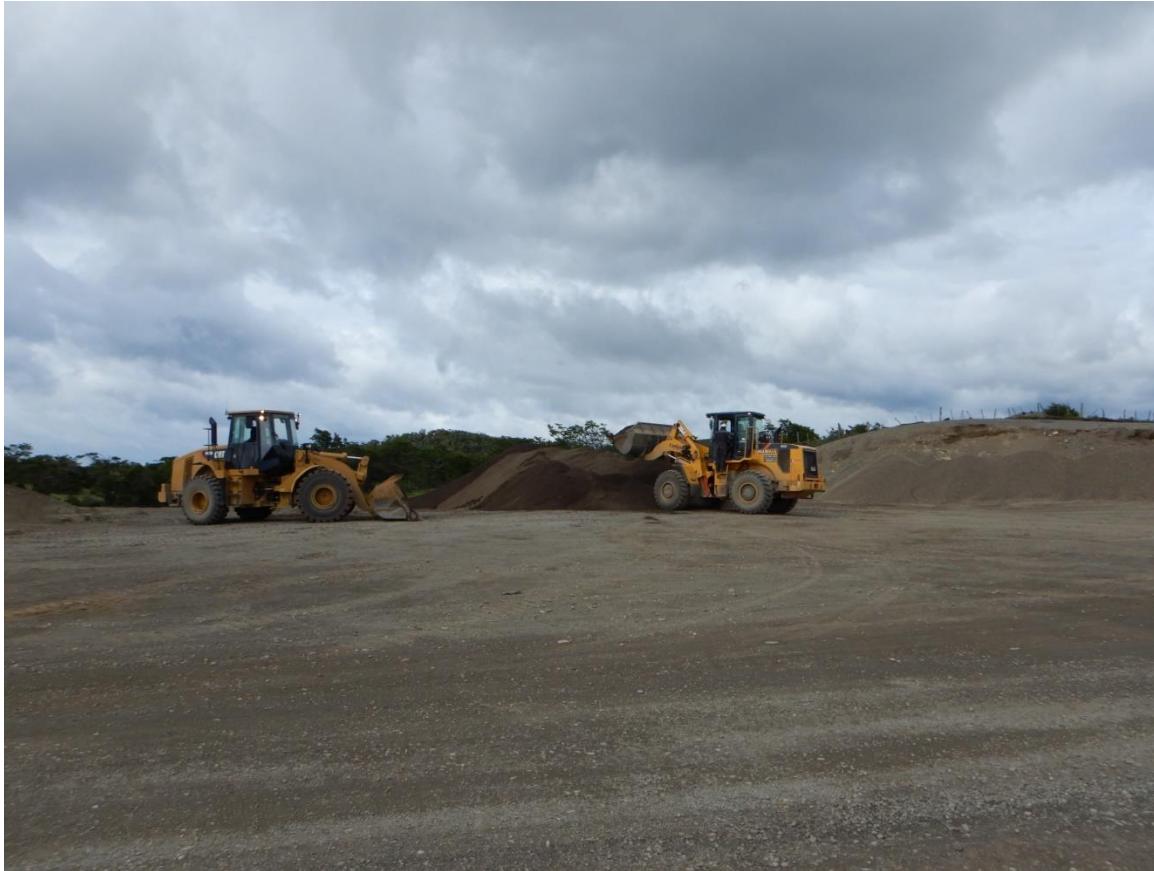
Se efectuó recorrido por todo el perímetro del área donde eran acopiados los distintos áridos seleccionados obtenidos del sector en explotación del pozo lastrero (Ver Fotografía 5).

De acuerdo a lo indicado por Don Alex Díaz Sanhueza, previo a su uso como área de acopio, el sector habría sido rellenado y estabilizado con material excedente.

<b>Fotografía 5.</b>	<b>Fecha:</b> 25-11-2020	
<b>Coordenadas UTM DATUM WGS84 Huso 19</b>	<b>Norte:</b> 4.123.131	<b>Este:</b> 376.473
<b>Descripción del medio de prueba:</b> Vista general de área destinada al acopio de material procesado, emplazada en el sector poniente del pozo lastrero.

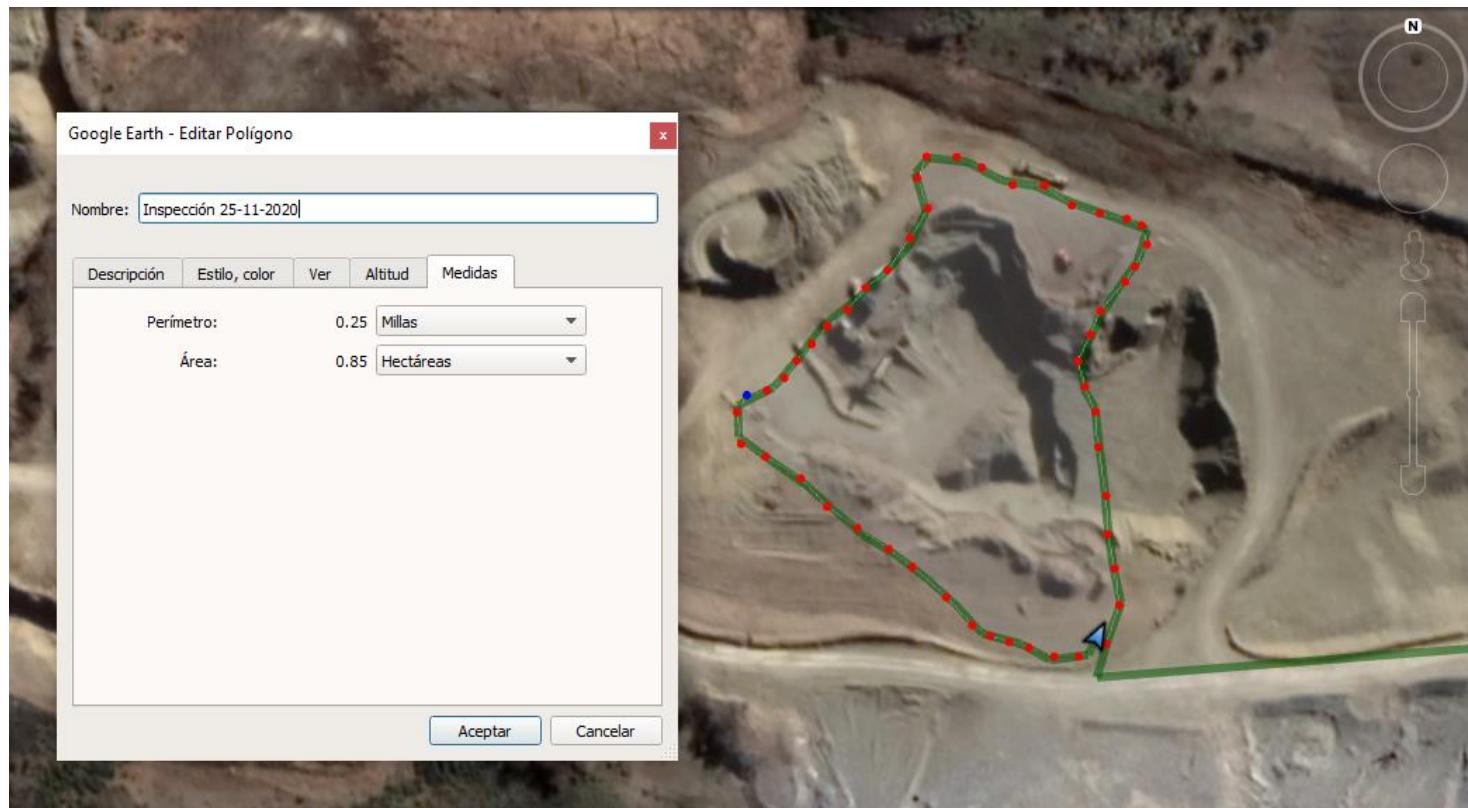
Figura 1.

Durante la inspección ambiental realizada el día 25/11/20 se efectuó recorrido y georreferenciación del perímetro que delimitaba las áreas que han sido explotadas por el titular para la extracción de áridos al interior del pozo lastero, constatándose a partir de ello que en el sector oriente el área explotada a partir de diciembre de 2018 alcanzaba una superficie de 0,85 hectáreas (Ver Figura 1), en tanto que en el sector poniente (nueva área en explotación a partir

**Descripción del medio de prueba:** Vista del área intervenida para la explotación del sector oriente del pozo lastrero, conforme a perímetro levantado durante inspección ambiental realizada con fecha 25/11/20 (línea color verde con puntos rojos).

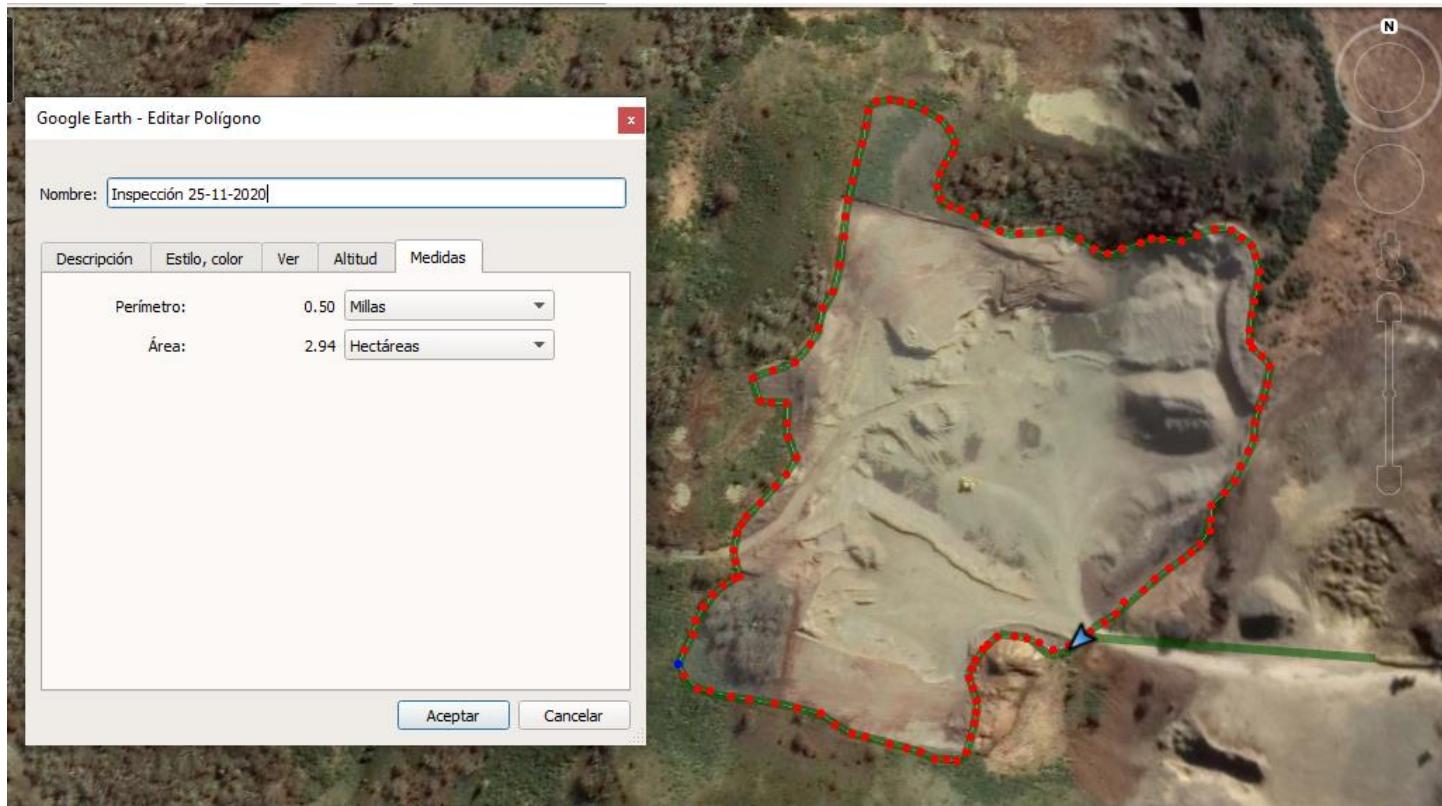
Figura 2.

de febrero de 2020) alcanzó las 2,94 hectáreas (Ver Figura 2). Dado lo anterior, se advierte que a la fecha de la inspección, el área total intervenida por el titular para extracción de áridos en el pozo lastrero alcanzó las 3,79 hectáreas (37.900 m<sup>2</sup>).

**Descripción del medio de prueba:** Vista del área intervenida para la explotación del sector poniente del pozo lastrero, conforme a perímetro levantado durante inspección ambiental realizada con fecha 25/11/20 (línea color verde con puntos rojos).
