INFORME TÉCNICO DE FISCALIZACIÓN AMBIENTAL

Fiscalización Ambiental

ARIDOS GUERRICO
DFZ-2021-1860-VI-RCA

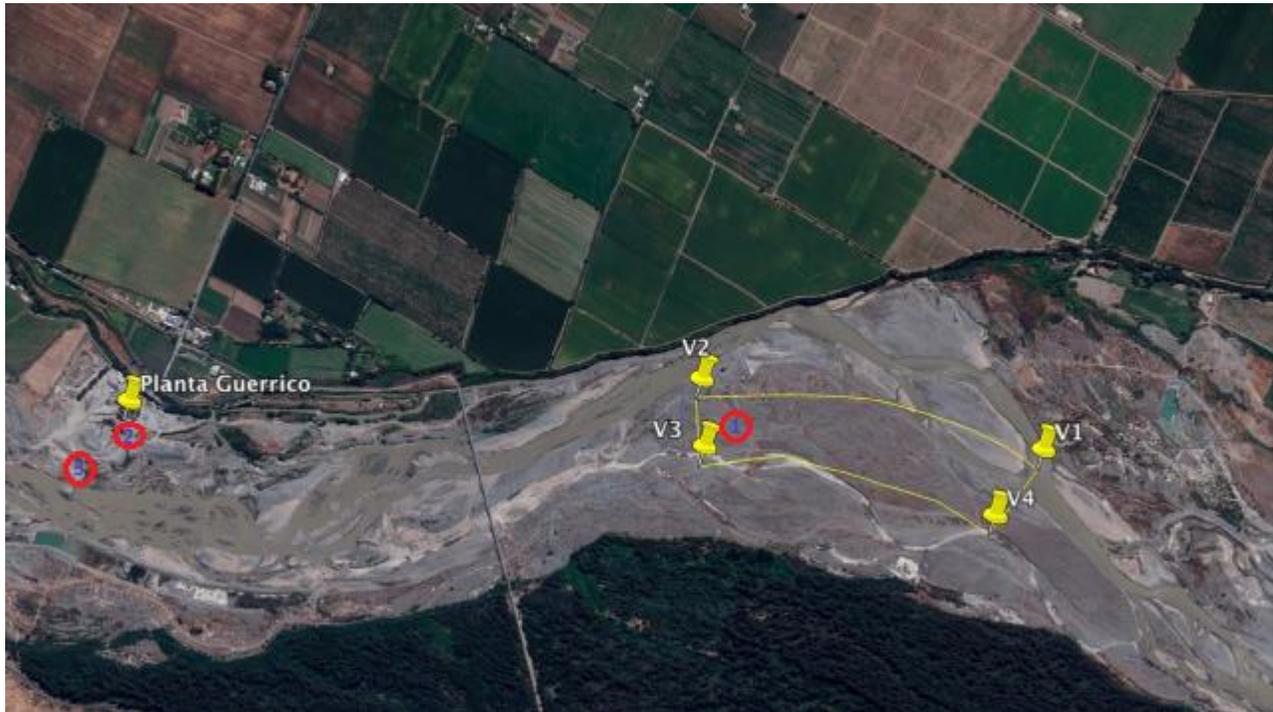
Figura 3. Esquema recorrido (Fuente: Google earth, 2021).

N° de estación	Nombre del sector	Descripción estación
1	Sector de extracción	Sector donde se encuentran las máquinas realizando la preparación de plataforma para su posterior extracción en el río.
2	Sector proceso y área de lavado de áridos	Sector donde se realiza el proceso de chancado y molienda del material extraído además de realizar el lavado de material gravilla sobre camiones.
3	Sector piscinas de acumulación de riles	Sector donde llegan los riles que son conducidos mediante tuberías.

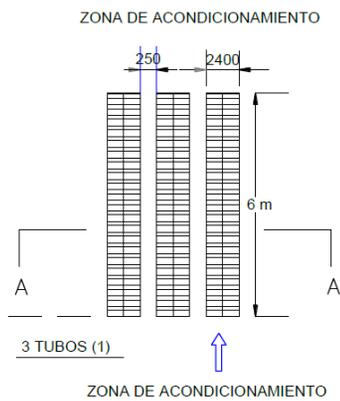
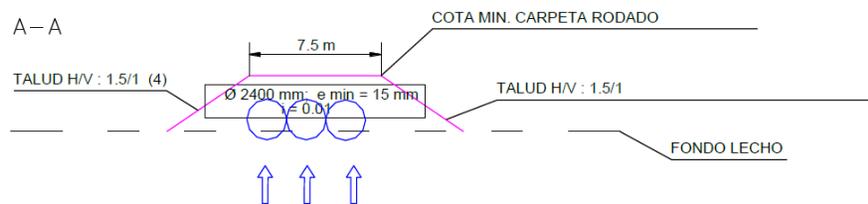
Detalle de la Alcantarilla.

- (1) 3 TUBOS L= 6 m; Ø 2400 mm; e min = 15 mm (*), SEPARACIÓN 25 mm
PENDIENTE EN SENTIDO ESCURRIMIENTO = 0.01
- (2) MATERIAL DE RELLENO: MATERIAL DE RIO BIEN GRADUADO, COMPACTADO. D.R.> 75% CUBIERTO EN TODO SU PERIMETRO CON TELA GEOTEXTIL
- (3) MATERIAL BASE DE CARPETA DE RODADO, ARENA LIMPIA (H=35 CM) COMPACTADA MIN. AL 95% D.M.C.S.
CUBIERTA CON PEDRAPLEN (H = 15 CM MINIMO)

Fuente: Figura N°1.6 del Anexo 15 de la DIA.

- a. El Titular no hizo entrega del Permiso sectorial indicado en la RCA, correspondiente al permiso de atraveso, se encuentra construido no correspondiendo a las especificaciones técnicas indicadas en la RCA.
- b. Se acreditan los derechos de uso de agua.
- c. Se acreditan las acciones de inicio de actividades.
- d. Se acreditan permisos municipales y visación técnica DOH.

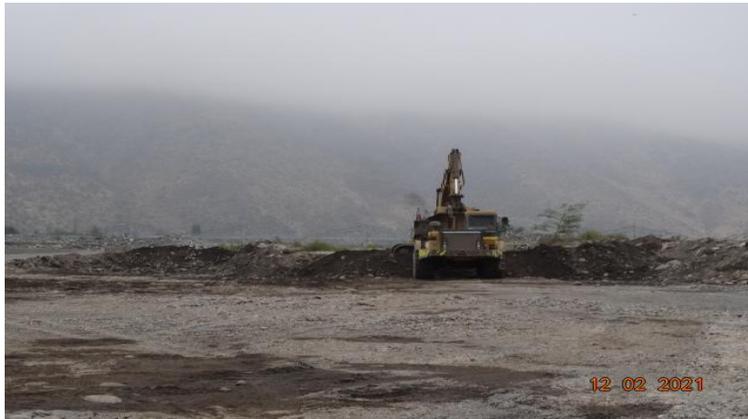
Imagen 1.

1. Durante el recorrido de la inspección se pudo observar que se encontraban trabajando en la nueva zona de extracción realizando la habilitación de la plataforma.

Descripción Medio de Prueba: En imagen se observa habilitación del frente de trabajo.

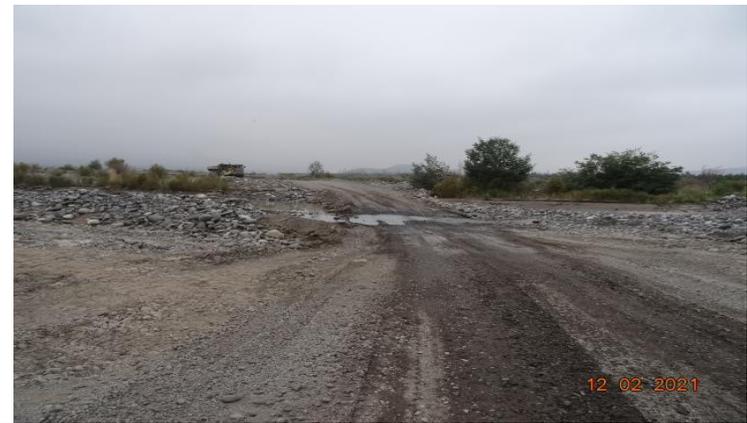
Imagen 2.

2. Se accede al nuevo sector mediante caminos internos, y un sector de atravesado realizado del Rio Cachapoal.
3. En el lugar opera una excavadora y un camión Tolva de 20m³ que traslada el material a la planta.

Descripción Medio de Prueba: En imagen se observa vista de la habilitación de los caminos internos.

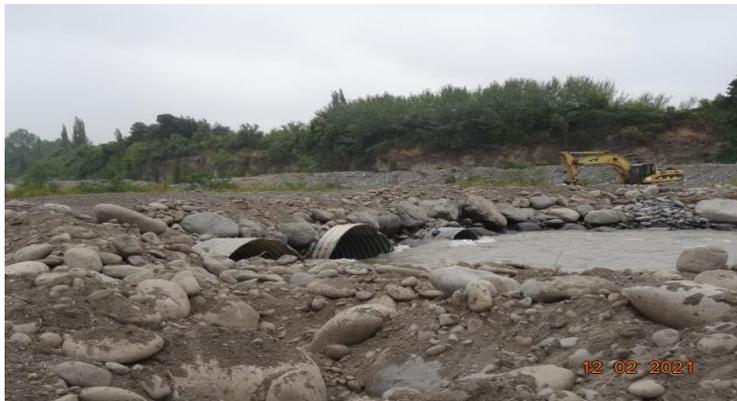
Imagen 3.

Descripción Medio de Prueba: En imagen se observa atravesio

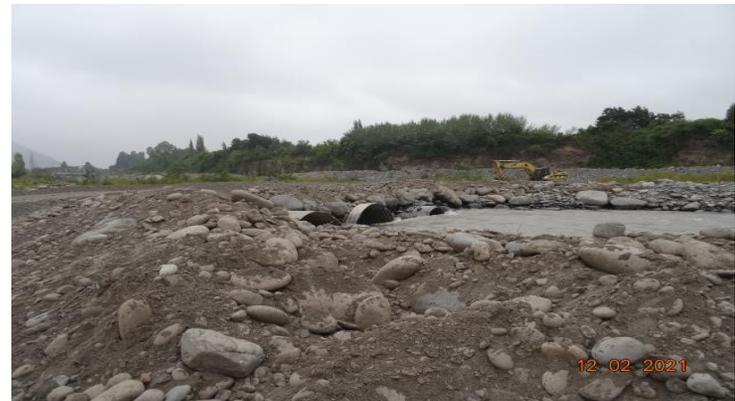
Imagen 4.

Descripción Medio de Prueba: En imagen se observa atravesio

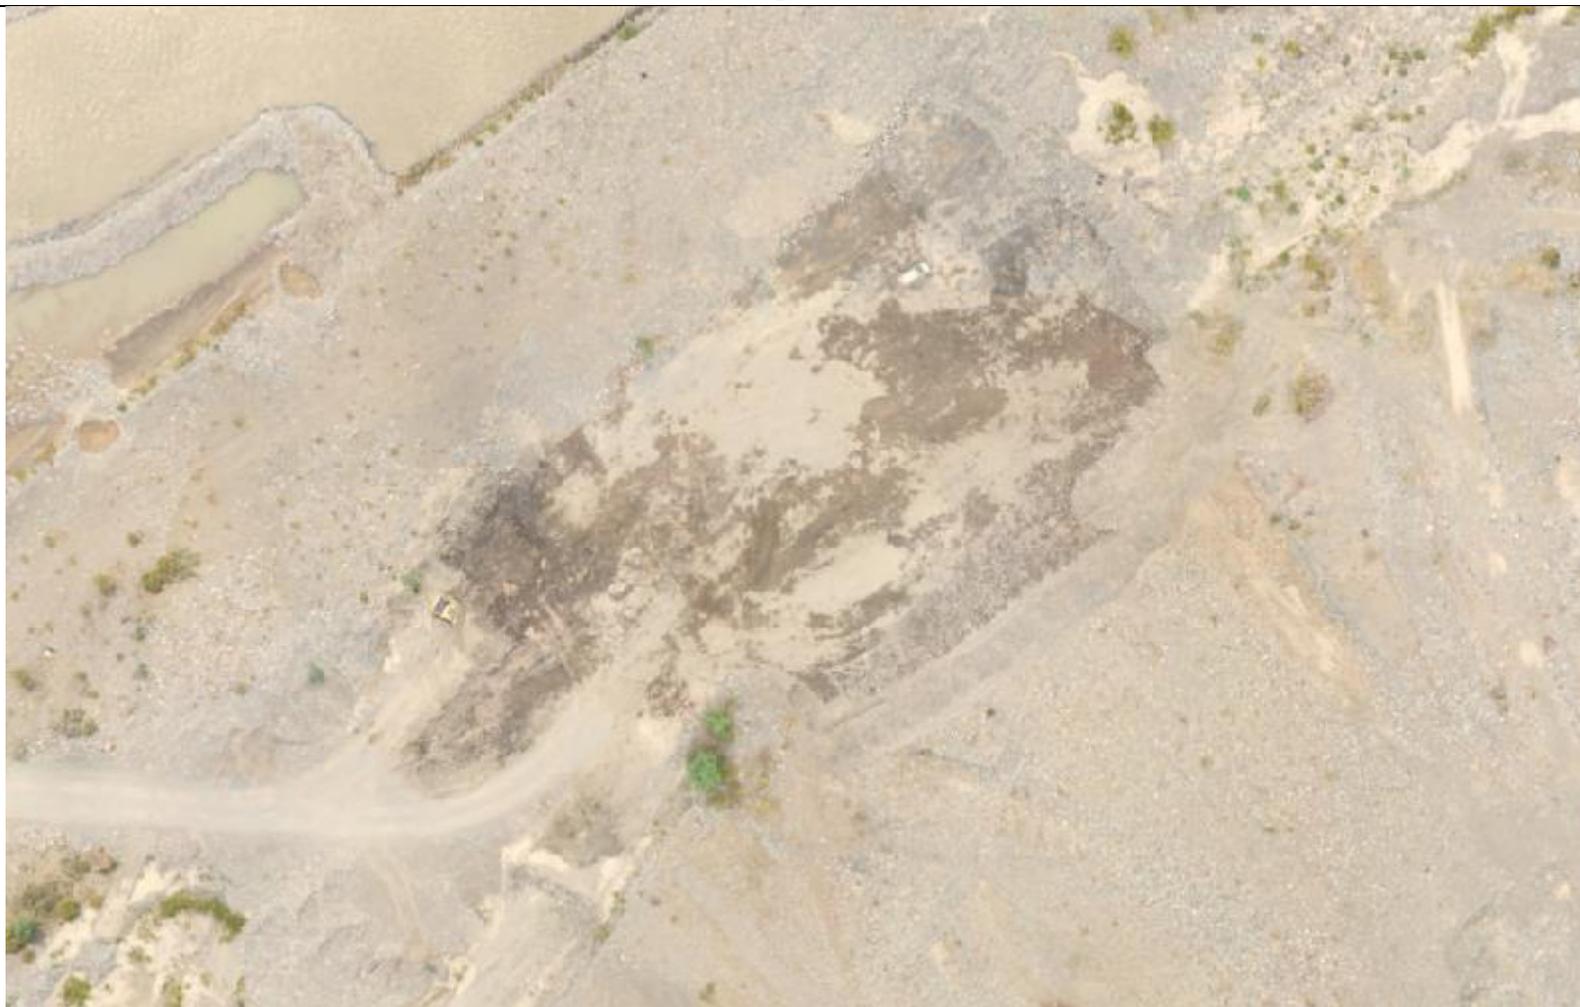
Imagen 5.

Descripción del medio de prueba: Ortofoto levantada con dron en área aprobada por la DOH, referencia RCA 11/2020.

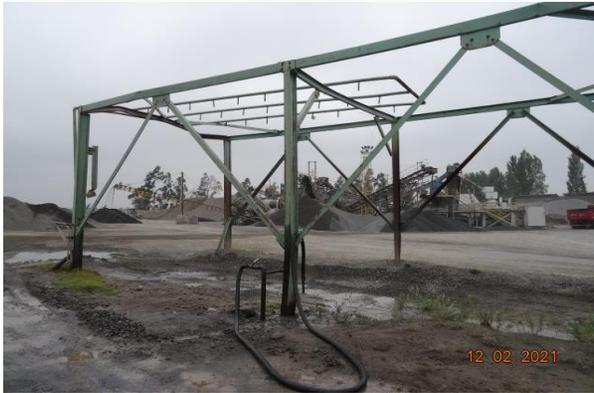
Imagen 8.

Descripción Medio de Prueba: Sitio de lavado de material sobre camiones.

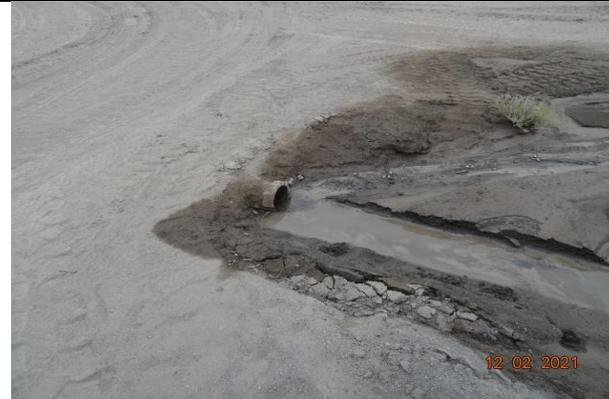
Imagen 9.

Descripción Medio de Prueba: ducto de conducción de riles.

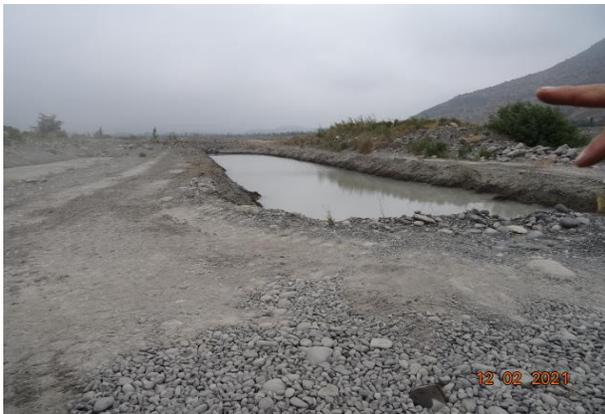
Imagen 10.

Se acredita la existencia de sistema de conducción de riles que conducen a dos piscinas denominadas por el titular como piscinas de acumulación, las cuales no cuentan con material de impermeabilización.

Descripción Medio de Prueba: Piscina de acumulación.

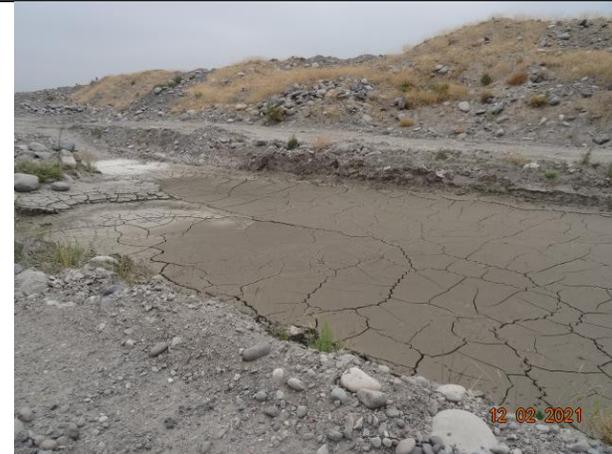
Imagen 11.

Descripción Medio de Prueba: Borra que se extrae y comercializa.

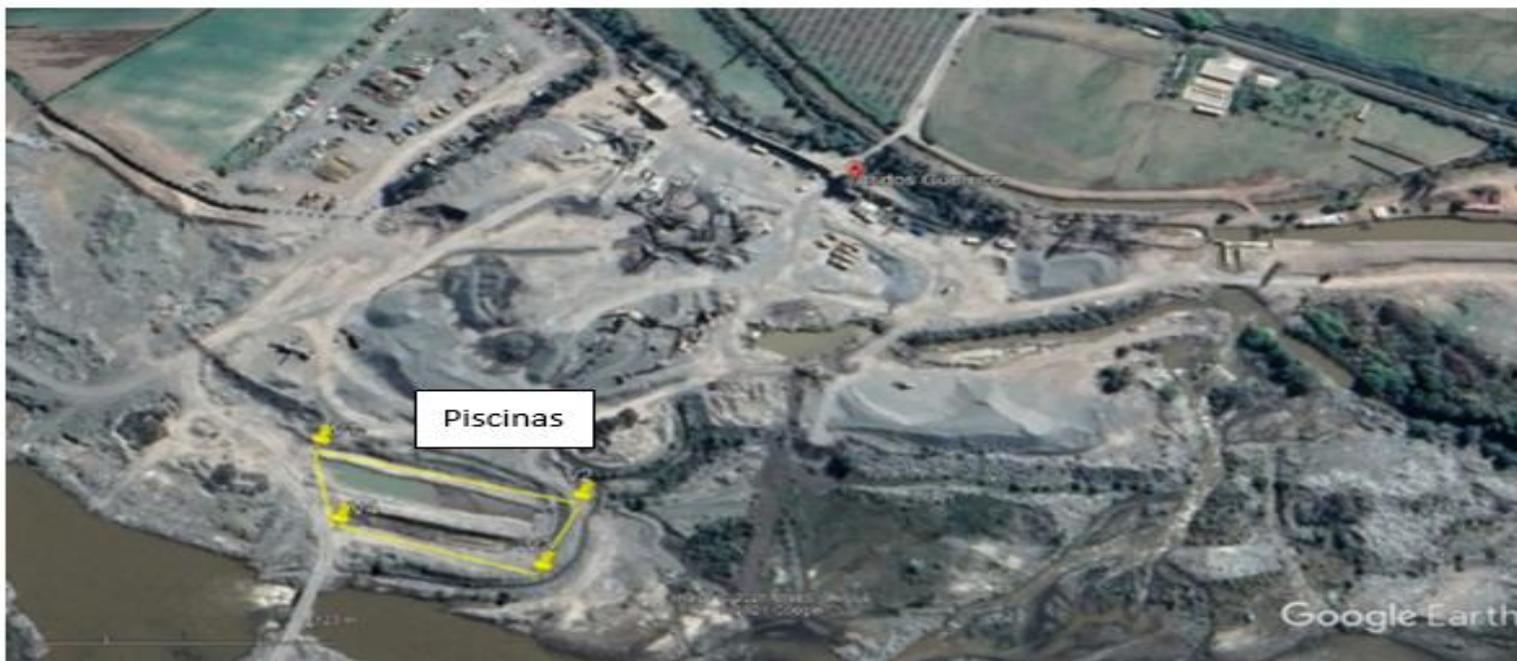
Imagen 12. Localización Piscinas.

Vértice	Norte	Este
V1	6212734.06	341678.80
V2	6212703.02	341791.57
V3	6212663.09	341777.0
V4	6212688.89	341691.34

Descripción del medio de prueba: Información entregada por el titular

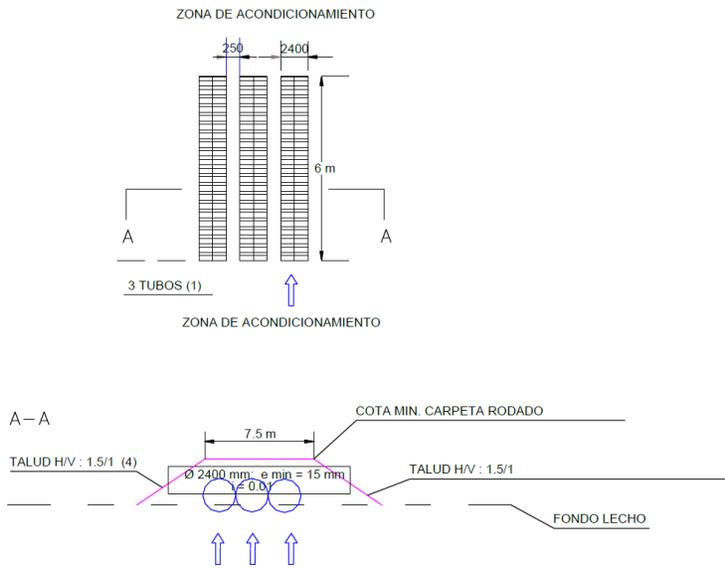
<p>Fuente: Figura N°1.6 del Anexo 15 de la DIA.</p>

N° Hecho constatado	Materia específica objeto de la fiscalización ambiental.	Exigencia asociada	Hallazgo
		<p>(1) 3 TUBOS L= 6 m; Ø 2400 mm; e min = 15 mm (*), SEPARACIÓN 25 mm PENDIENTE EN SENTIDO ESCURRIMIENTO = 0.01</p> <p>(2) MATERIAL DE RELLENO: MATERIAL DE RIO BIEN GRADUADO, COMPACTADO. D.R.> 75% CUBIERTO EN TODO SU PERIMETRO CON TELA GEOTEXTIL</p> <p>(3) MATERIAL BASE DE CARPETA DE RODADO, ARENA LIMPIA (H=35 CM) COMPACTADA MIN. AL 95% D.M.C.S. CUBIERTA CON PEDRAPLEN (H = 15 CM MINIMO)</p>
