INFORME TÉCNICO DE FISCALIZACIÓN AMBIENTAL

INVERSIONES BOSQUES DEL MAUCO

DFZ-2021-762-V-PPDA

ENERO – MARZO 2021

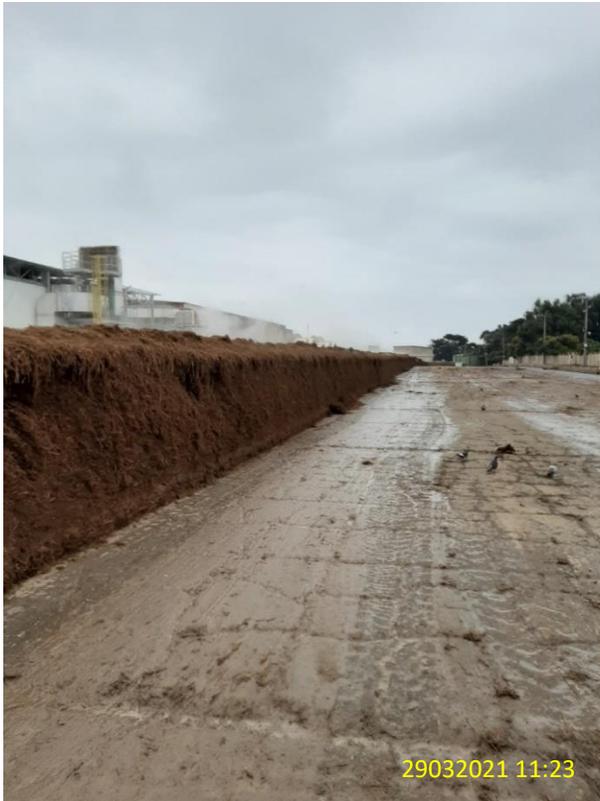
| Fotografía N° 1 | Fecha: 29-03-2021 | | Fotografía N° 2 | Fecha: 16-01-2021 | |

- e. Al momento de realizada la inspección, se evidencian actividades de armado de cordón de compost y llenado de bunker, mientras se presentaban condiciones de Regular y Buena. (Fotografía N° 1)

| Descripción del medio de prueba: Registro fotográfico de armado de cordón de compost, en loza compost, capturado en inspección ambiental del 29 de marzo de 2021. | | | Descripción del medio de prueba: Registro de término de pasada de agua en Crop 8, capturado por el titular y verificado en reporte operacional del 16 de enero de 2021. | | |

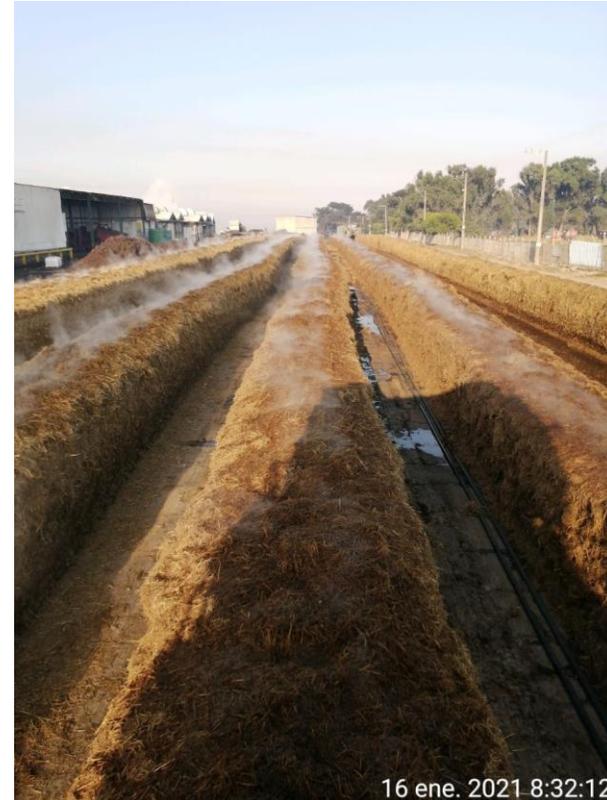
- f. De los exámenes realizados a los reportes presentados en la plataforma, en los días 16, 21 y 28 de enero, 17 de febrero, 1 y 24 de marzo de 2021, se constató de acuerdo a los contenidos en las carpetas “Acción 1”, que los registros de planilla excel “Registros de Control GEC” indicaron que el titular realizó 3 operaciones de pasadas de agua (volteo de cordón), 2 descargas de guano y 1 llenado de P los días 16 y 28 de enero de 2021, en horarios mientras se presentaba una Mala ventilación. (Ver Tabla N° 1. Fotografía N° 2 y Anexo N° 3, “Reportes Operacionales”)

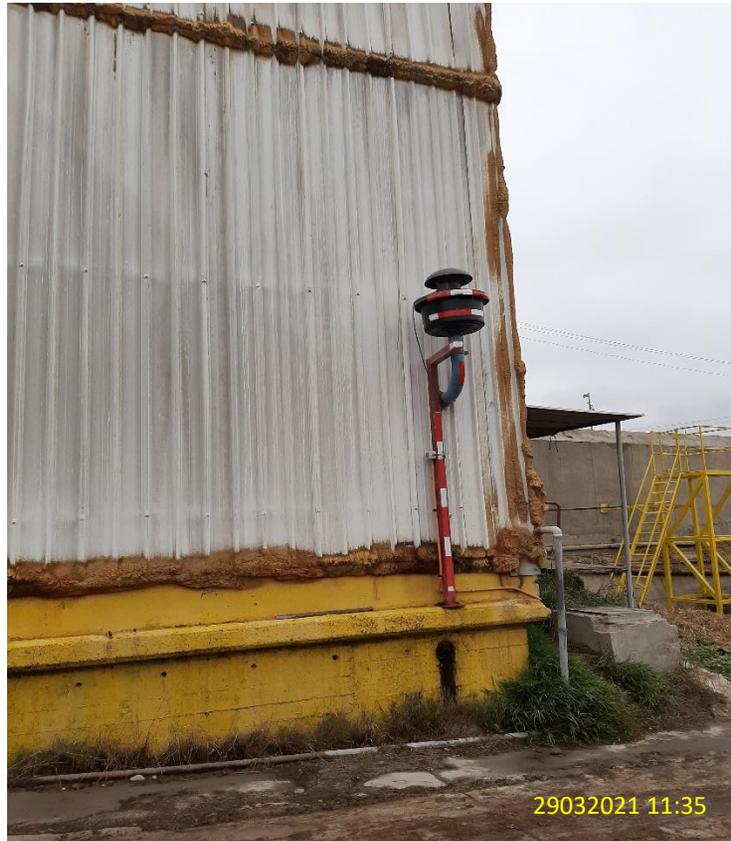
Fotografía N° 3.

- c. Con fecha 29 de marzo de 2021, junto a la SEREMI de Salud se realizó una inspección ambiental (Anexo N° 1, “Acta de Inspección”), en la que constató en terreno que la piscina de purines se encontraba cubierta por estructura metálica y cerrada. (Registro fotográfico N° 3).

Registro fotográfico de cierre y encapsulado de piscina de purines, capturado en la inspección ambiental de fecha 29 de marzo de 2021.

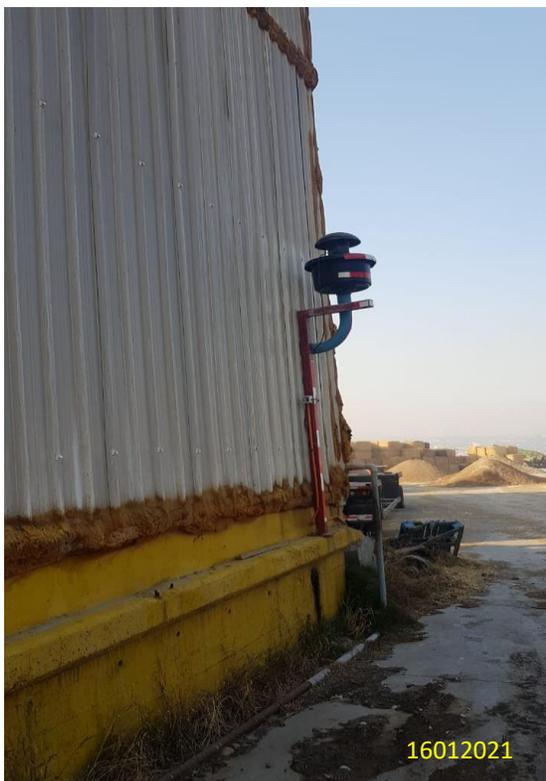
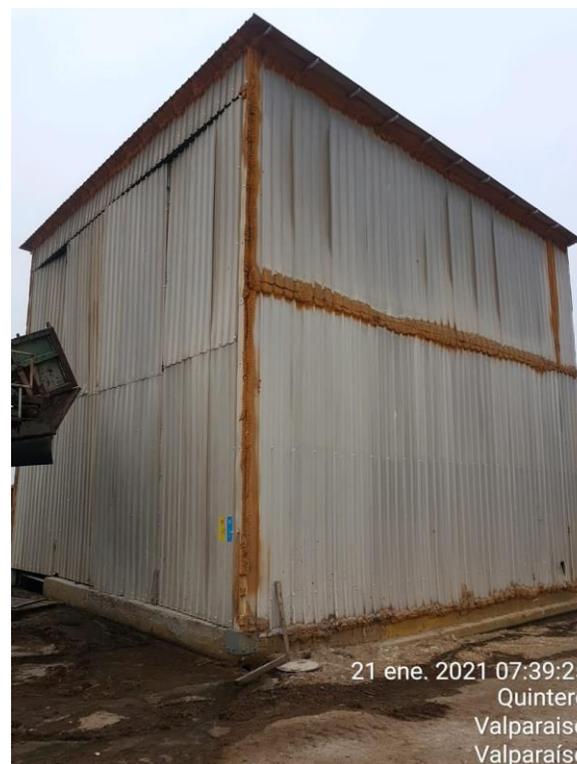
| Fotografía N° 4 | Fecha: 16-01-2021 | | Fotografía 5 | Fecha: 21-01-2021 | |

- e. Del examen de los registros fotográficos reportados por el titular, los días 16, 21 y 28 de enero, 17 de febrero, 1 y 24 de marzo de 2021, se pudo constatar que el titular mantuvo la piscina cerrada de forma permanente durante los horarios con Mala ventilación, e instalado el sistema de ventilador con extractor eólico y filtro de carbón en la caseta de la piscina. (Fotografías N° 4 a N° 9; Anexo N° 3 “Reportes Operacionales”).

| Descripción del medio de prueba: Registro fotográfico capturado por el titular, de extractor eólico y filtro carbono instalado en caseta cerrada, verificado en reporte operacional del día 16 de enero de 2021. | | | Descripción del medio de prueba: Registro fotográfico de cubierta cerrada y encapsulada en piscina de purines, capturado por titular y verificado en reporte remitido el día 21 de enero de 2021. | | |

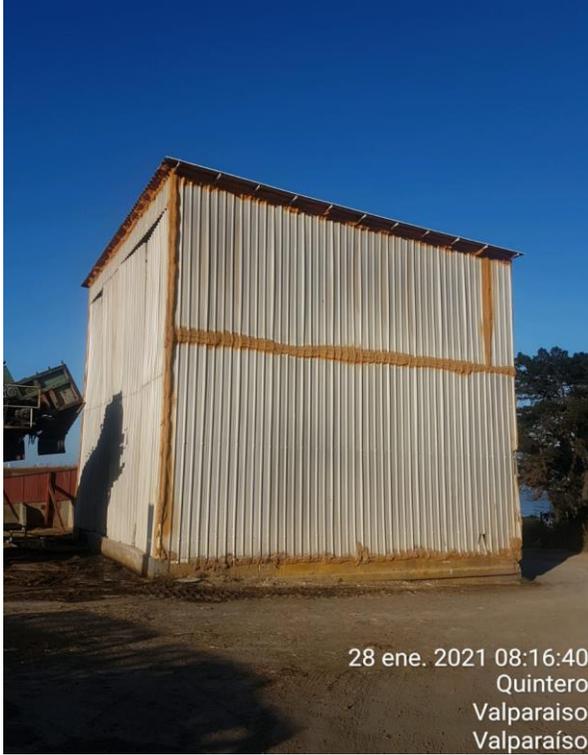
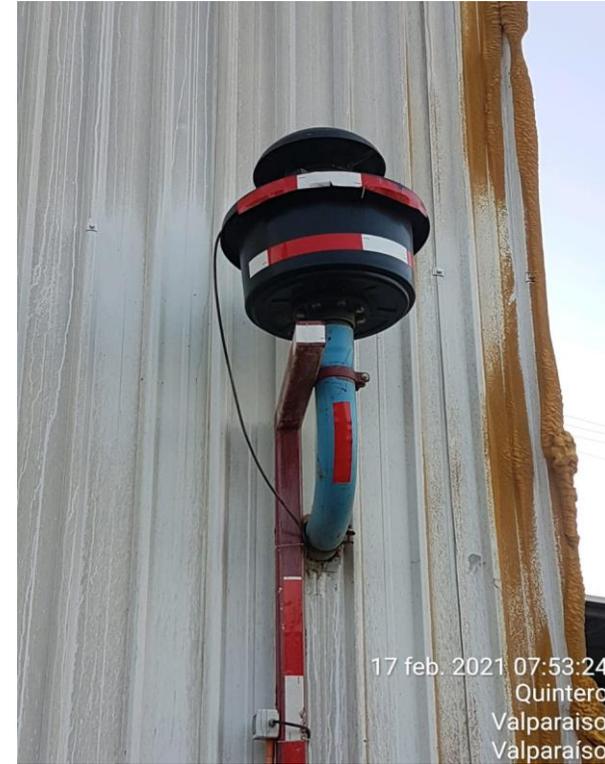
| Fotografía 6 | Fecha: 28-01-2021 | | Fotografía 7 | Fecha: 17-02-2021 | |

| Descripción del medio de prueba: Registro fotográfico capturado por el titular, de caseta con cierre completo sobre piscina de purines, verificado en reporte del 28 de enero de 2021. | | | Descripción del medio de prueba: Registro fotográfico del ventilador con extractor eólico y filtro carbono, instalado en piscina de purines, verificado en reporte operacional del día 17 de febrero de 2021. | | |

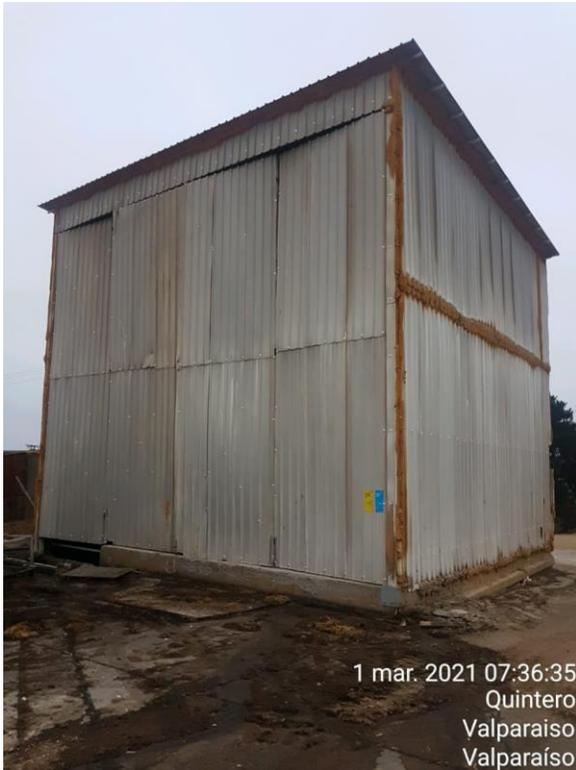
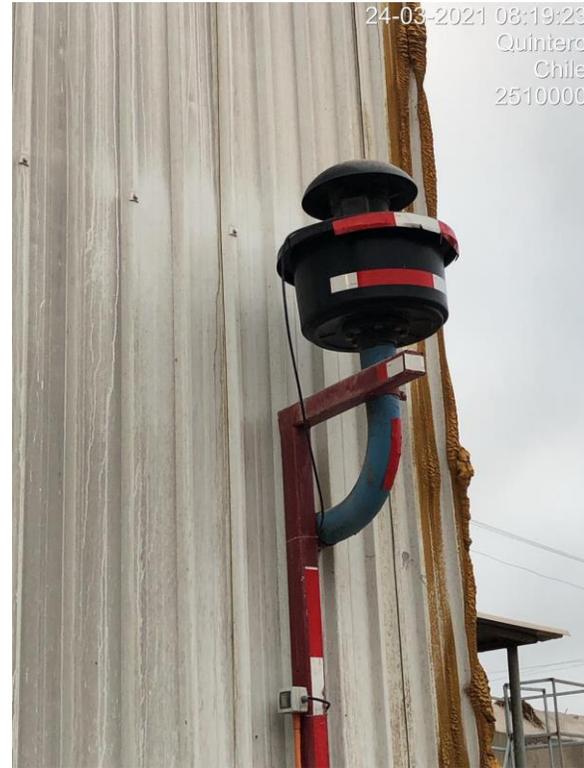
| Fotografía 8 | Fecha: 01-03-2021 | | Fotografía 9 | Fecha: 24-03-2021 | |

| Descripción del medio de prueba: Registro fotográfico capturado por el titular, del cierre encapsulado sobre la piscina de purines, verificado en reporte del día 1 de marzo de 2021. | | | Descripción del medio de prueba: Registro fotográfico del dispositivo de extractor eólico con filtro carbono, en tramo posterior de caseta de la piscina, verificado en reporte operacional del día 24 de marzo de 2021. | | |
