Superintendencia del Medio Ambiente
Gobierno de Chile

**INFORME TÉCNICO DE FISCALIZACIÓN AMBIENTAL
ÁRIDOS SANTA ROSA**

El presente documento da cuenta de los resultados de la actividad de fiscalización ambiental realizada por la Superintendencia del Medio Ambiente, región de Coquimbo, a la unidad fiscalizable “Áridos Santa Rosa”, localizada en el sector de Alfalfares, ribera del río Elqui, comuna de La Serena, Región de Coquimbo. El proyecto consiste en una Planta de Extracción y Producción de Áridos, donde existen autorizaciones anuales de extracción desde cauce natural según Decretos Alcaldíos de la Municipalidad de La Serena y por información presentada por el titular, por un volumen total hasta la fecha de 740.257 m³ desde pozos de extracción, desde el año 2009 al año 2020.

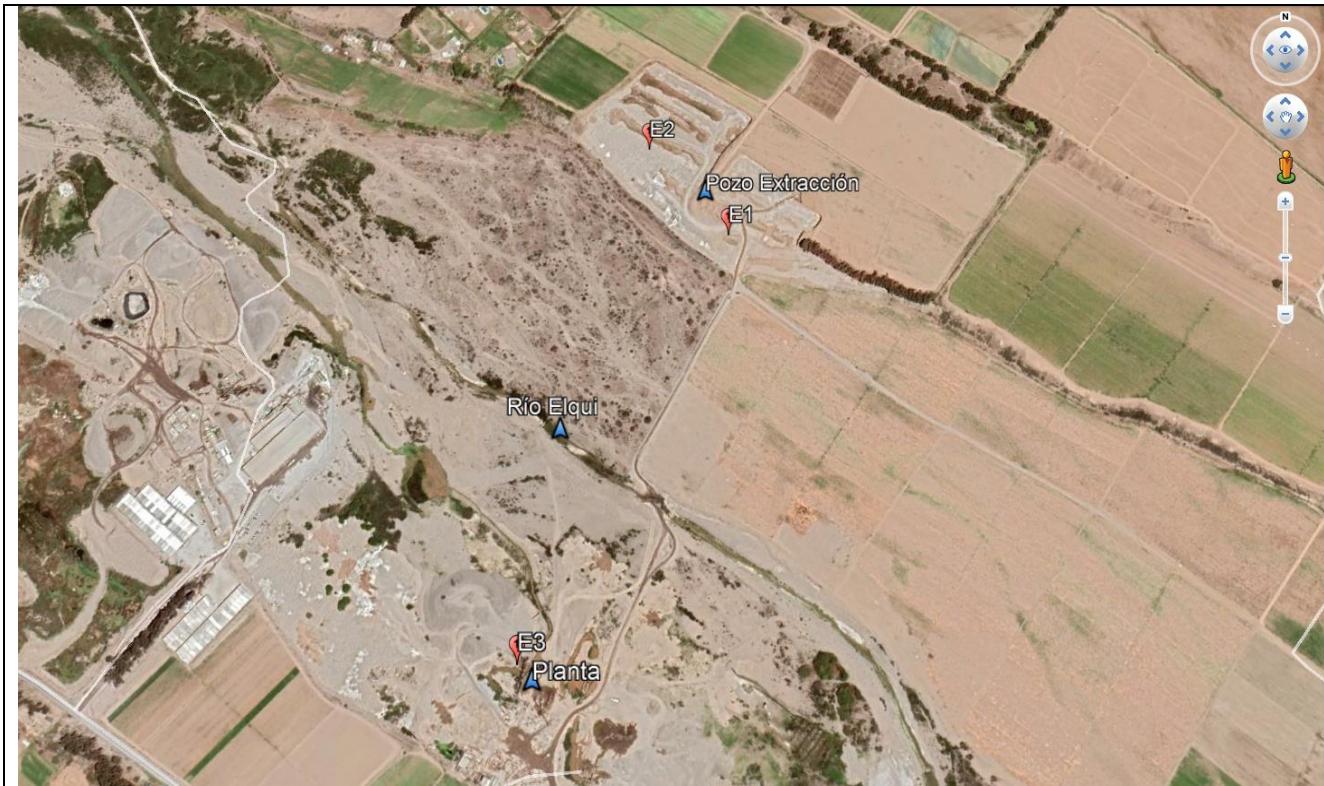
3.3.2 ESQUEMA DE RECORRIDO

Nº de estación	Nombre/ Descripción de estación
Estación 1	Pozo lastre de extracción en uso actual. +/- 1,25 hectáreas
Estación 2	Pozo lastre de extracción abandonado. +/- 2, 5 hectáreas
Estación 3	Planta de procesamiento de material extraído (Chancadores)

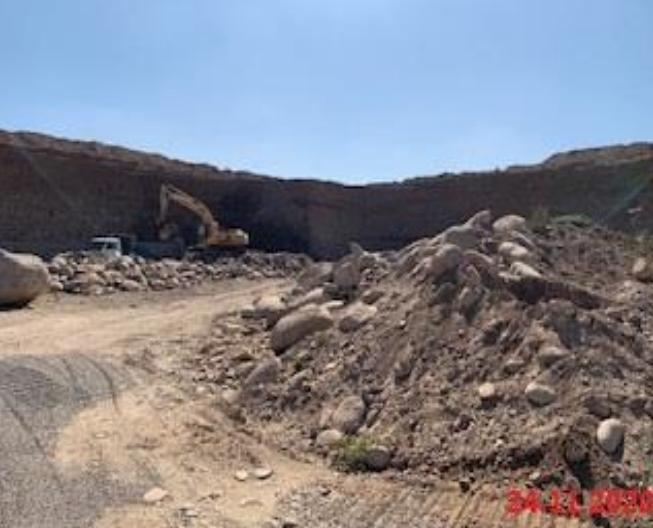
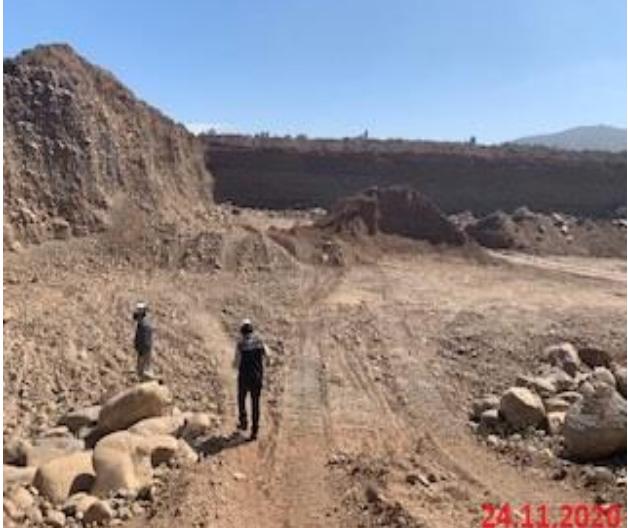
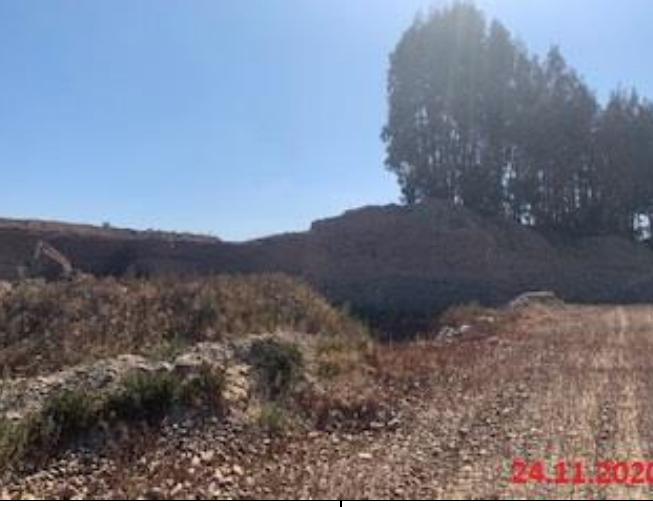
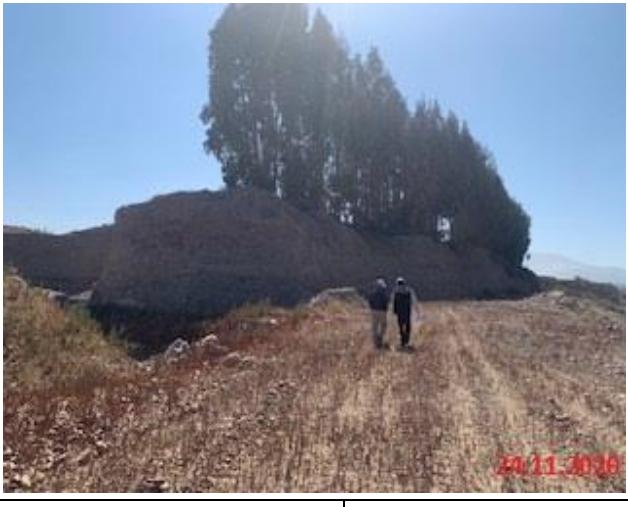
Fotografía 1.	Fecha: 24-11-2020		Fotografía 2.	Fecha: 24-11-2020	
Coordenadas UTM DATUM WGS84 HUSO 19	Norte: 6.688.477 m	Este: 291.272 m	Coordenadas UTM DATUM WGS84 HUSO 19	Norte: 6.688.477 m	Este: 291.272 m
Descripción del medio de prueba: La fotografía muestra el pozo de extracción de material desde parcela N° 15, con maquinaria operando en el lugar.			Descripción del medio de prueba: La fotografía muestra el pozo de extracción operativo en parcela N° 15.

Fotografía 3.	Fecha: 24-11-2020		Fotografía 4.	Fecha: 24-11-2020	
Coordenadas UTM DATUM WGS84 HUSO 19	Norte: 6.688.477 m	Este: 291.272 m	Coordenadas UTM DATUM WGS84 HUSO 19	Norte: 6.688.477 m	Este: 291.272 m
Descripción del medio de prueba: La fotografía muestra el pozo de extracción de material desde parcela N° 15, con maquinaria operando en el lugar.			Descripción del medio de prueba: La fotografía muestra el pozo de extracción operativo en parcela N° 15.

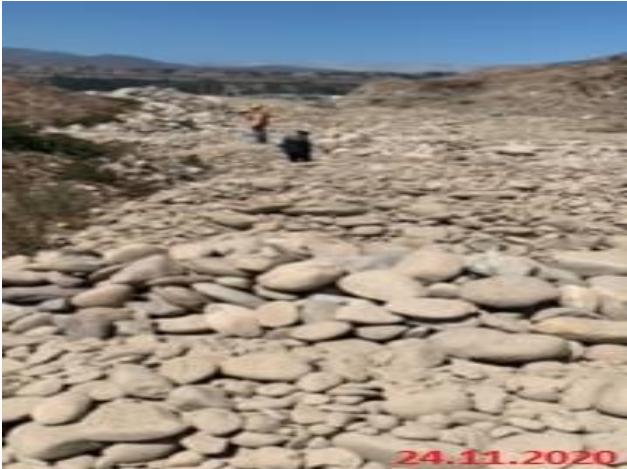
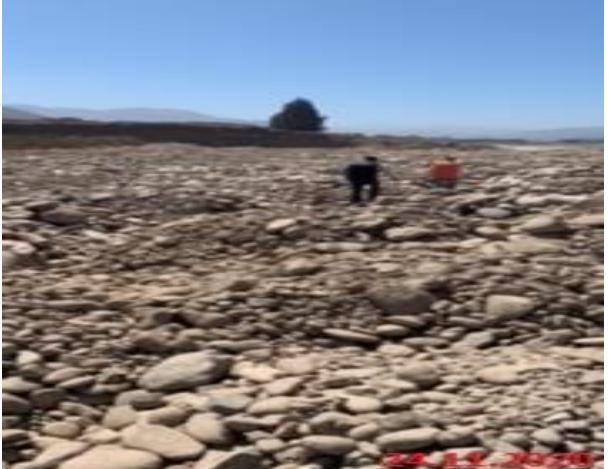
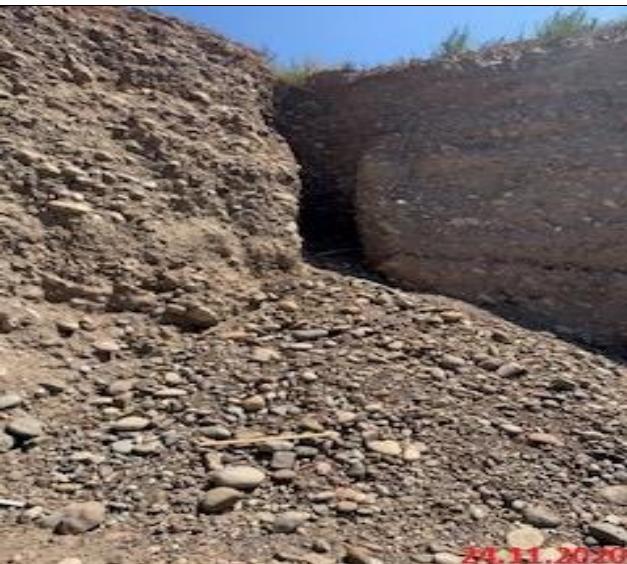
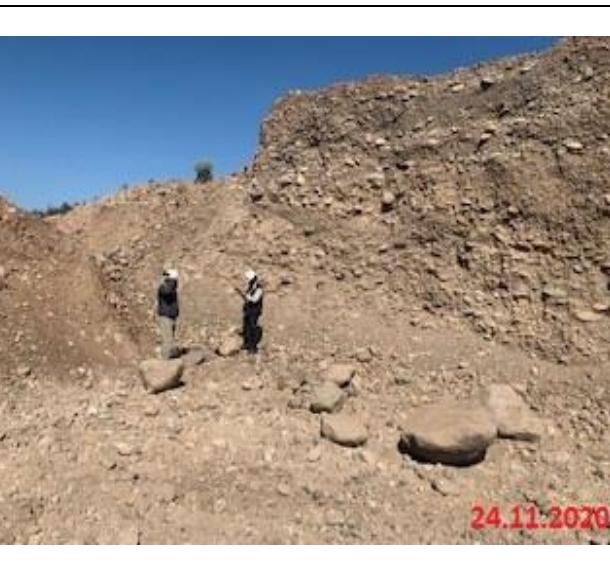
Fotografía 5.	Fecha: 24-11-2020		Fotografía 6.	Fecha: 24-11-2020	
Coordenadas UTM DATUM WGS84 HUSO 19	Norte: 6.688.484 m	Este: 291.125 m	Coordenadas UTM DATUM WGS84 HUSO 19	Norte: 6.688.484 m	Este: 291.125 m
Descripción del medio de prueba: La fotografía muestra el tipo de material en el pozo de extracción abandonado en parcela N° 16.					Descripción del medio de prueba: La fotografía muestra el tipo de material en el pozo de extracción abandonado en parcela N° 16.

Fotografía 7.	Fecha: 24-11-2020		Fotografía 8.	Fecha: 24-11-2020	
Coordenadas UTM DATUM WGS84 HUSO 19	Norte: 6.688.484 m	Este: 291.125 m	Coordenadas UTM DATUM WGS84 HUSO 19	Norte: 6.688.484 m	Este: 291.125 m
Descripción del medio de prueba: La fotografía muestra el tipo de material en el pozo de extracción abandonado en parcela N° 16.					Descripción del medio de prueba: La fotografía muestra el tipo de material en el pozo de extracción abandonado en parcela N° 16.

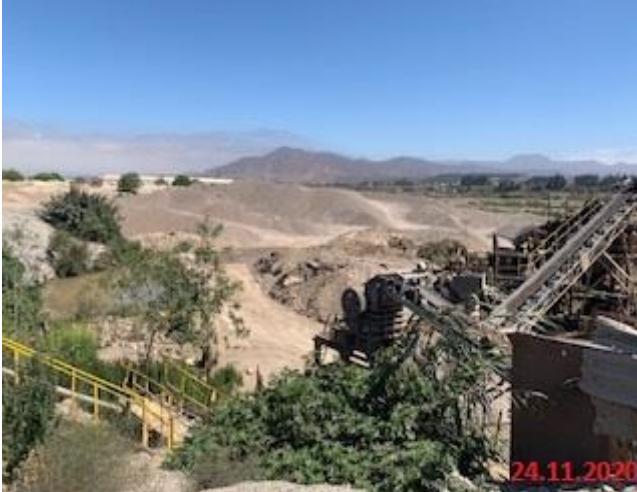
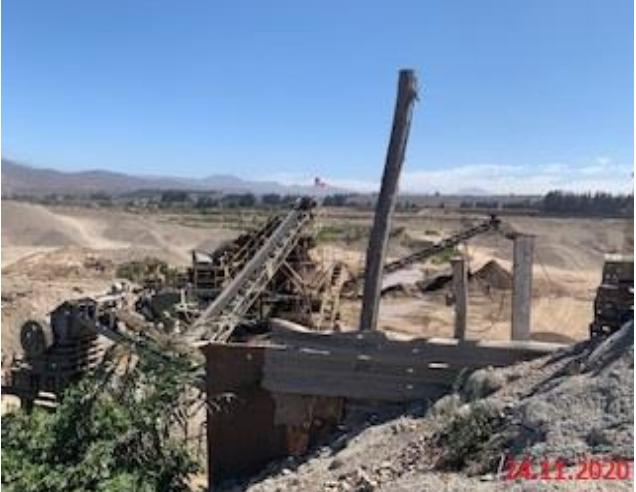
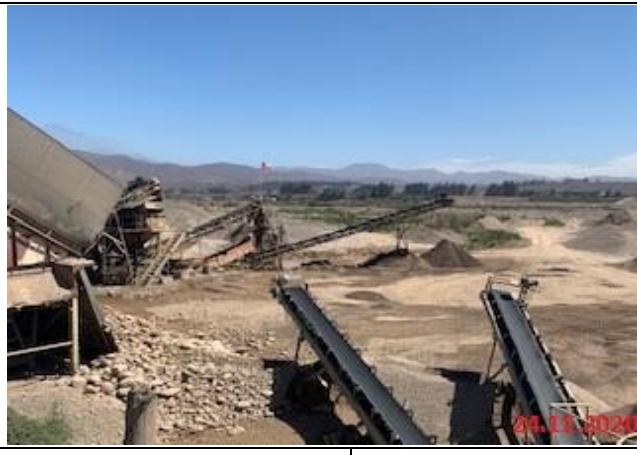
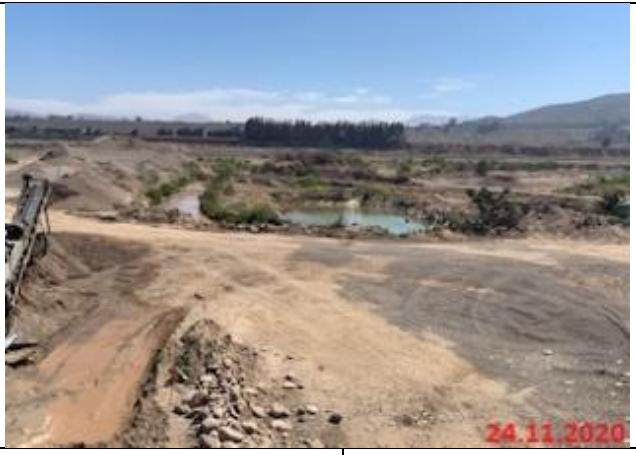
Fotografía 9.	Fecha: 24-11-2020		Fotografía 10.	Fecha: 24-11-2020	
Coordenadas UTM DATUM WGS84 HUSO 19	Norte: 6.687.856 m	Este: 290.963 m	Coordenadas UTM DATUM WGS84 HUSO 19	Norte: 6.687.856 m	Este: 290.963 m
Descripción del medio de prueba: La fotografía muestra el sector de planta de procesamiento de material y el producto final.			Descripción del medio de prueba: La fotografía muestra el sector de planta de procesamiento de material y el producto final.

Fotografía 11.	Fecha: 24-11-2020		Fotografía 12.	Fecha: 24-11-2020	
Coordenadas UTM DATUM WGS84 HUSO 19	Norte: 6.687.856 m	Este: 290.963 m	Coordenadas UTM DATUM WGS84 HUSO 19	Norte: 6.687.856 m	Este: 290.963 m
Descripción del medio de prueba: La fotografía muestra el sector de planta de procesamiento de material y el producto final.			Descripción del medio de prueba: La fotografía muestra el sector de obtención de agua para el procesamiento del material.

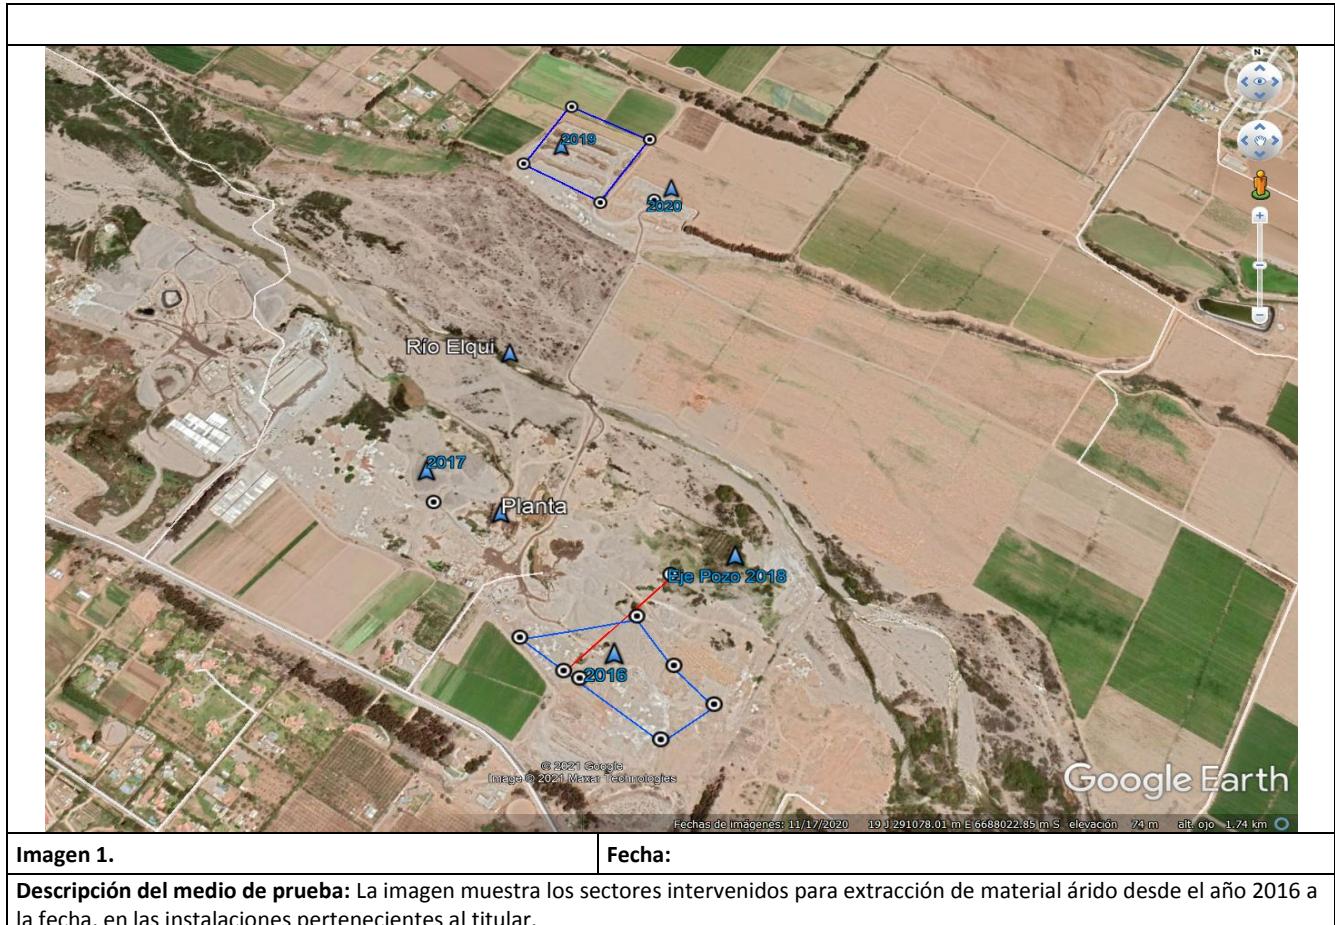
Imagen 1.

Por otra parte, en relación a lo establecido en la normativa, respecto a la superficie predial intervenida, y considerando los antecedentes enviados por la Municipalidad y los obtenidos por la Superintendencia del Medio Ambiente en la actividad de inspección, el titular desde el año 2016 a la fecha ha realizado intervención de tres sectores (parcelas 15, 16 y 23), con un valor mayor a las 5 hectáreas, sectores que se encuentran separados por un límite natural, que corresponde al río Elqui (Imagen 1).

Descripción del medio de prueba: La imagen muestra los sectores intervenidos para extracción de material árido desde el año 2016 a la fecha, en las instalaciones pertenecientes al titular.

Conclusión: El proyecto requiere evaluación ambiental y aprobación ambiental, previa a su fase de operación en atención al Art. 3 literal i.5.1 del DS 40/12, por presentar una superficie predial intervenida de más de 5 ha y un volumen de extracción de material de más de 100.000 m^3 .
